MEMORANDO-DRPO-SEIA-210-2022

SECCIÓN DE EVALUACIÓN DE ESTUDIO DE IMPACTO AMBIENTAL
INFORME TÉCNICO DE INSPECCIÓN DE CAMPO DE EsIA, CATEGORÍA II

DRPO-SEIA-IIo-256-2022

NOMBRE DEL EsIA:	“ESTUDIO, DISEÑO, CONSTRUCCIÓN, EQUIPAMIENTO Y FINANCIAMIENTO DEL ESTADIO DE BEÍSBOL, MARIANO RIVERA Y DEL CENTRO DE ALTO RENDIMIENTO DE BEÍSBOL NACIONAL UBICADO EN LA PROVINCIA DE PANAMÁ OESTE, DISTRITO DE LA CHORRERA, CORREGIMIENTO DE PLAYA LEONA”.	
NOMBRE DEL PROMOTOR:	INSTITUTO PANAMEÑO DE DEPORTES (PANDEPORTES)	
REPRESENTANTE LEGAL:	HÉCTOR HUGO BRANDS CÓRDOBA	
ACTIVIDAD ECONÓMICA PROYECTADA:	CONSTRUCCIÓN	
CONSULTORES Y N° DE REGISTRO:	PAOLA QUIEL JESÚS SANTAMARÍA DAGOBERTO GONZÁLEZ IRC-007-2020 IRC-083-2019 IRC-006-2019	
PARTICIPANTES:	<p>CORREGIMIENTO DE PLAYA LEONA, DISTRITO DE LA CHORRERA, PROVINCIA DE PANAMÁ OESTE.</p> <p>Por MiAMBIENTE:</p> <ul style="list-style-type: none"> Yohana Castillo / Sección de Evaluación de Impacto Ambiental – Dirección Regional de Pmá. Oeste. Miguel Ríos / Sección de Seguridad Hídrica- Dirección Regional de Pmá. Oeste. Lilibeth Barba / Sección Forestal - Dirección Regional de Pmá. Oeste. Isaac Espinoza / Sección de Biodiversidad y Áreas Protegidas - Dirección R

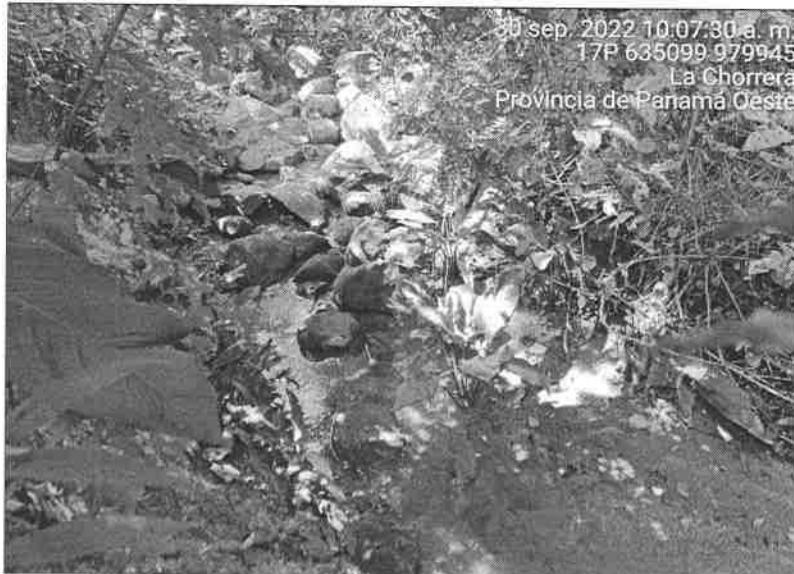
Imagen 2. Quebrada "Sin Nombre" colindante con el proyecto y el bosque de galería.

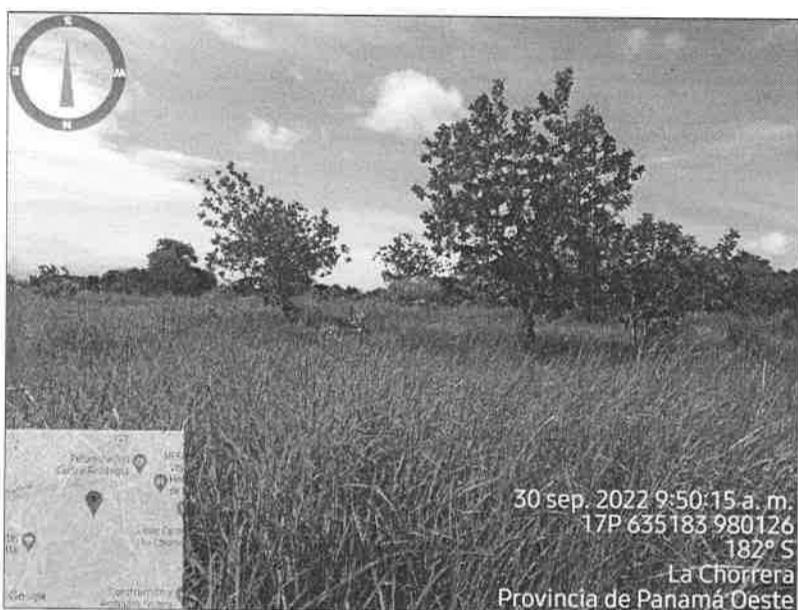
Imagen 3. Vegetación tipo gramínea con árboles aislados.

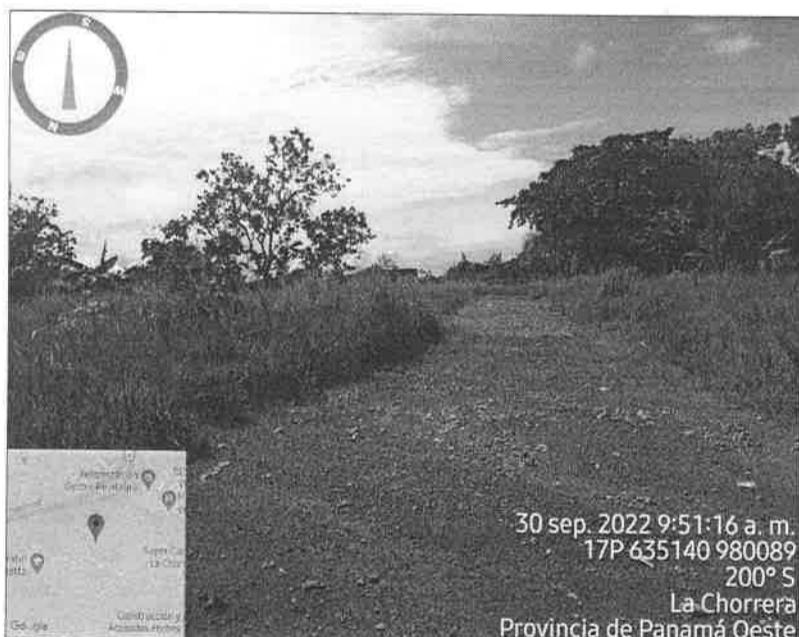
Imagen 4. Carretera de tierra dentro del polígono, se aprecia otra vista de la gramínea, al fondo el bosque con desarrollo intermedio.

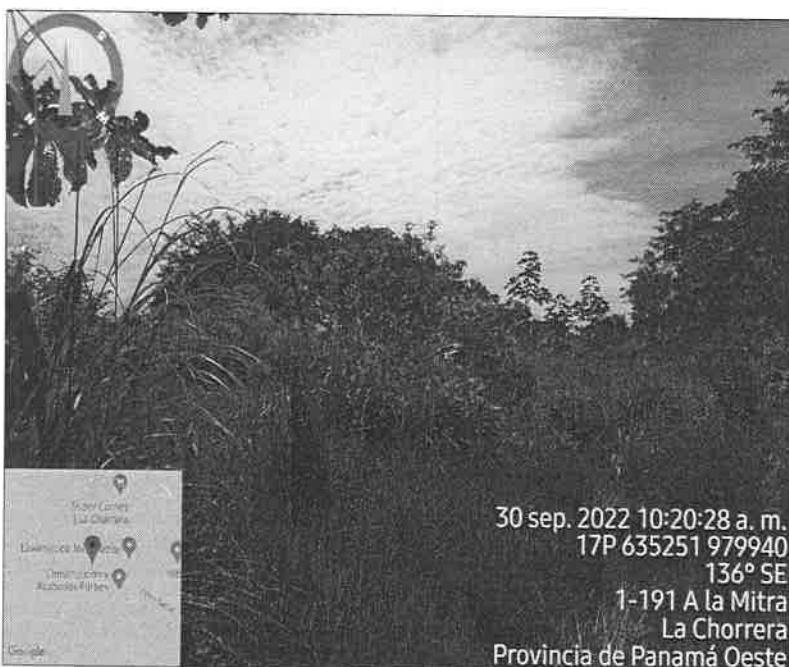
Imagen 5. Otra vista del polígono con vegetación compuesta de un bosque secundario joven (rastrojo).

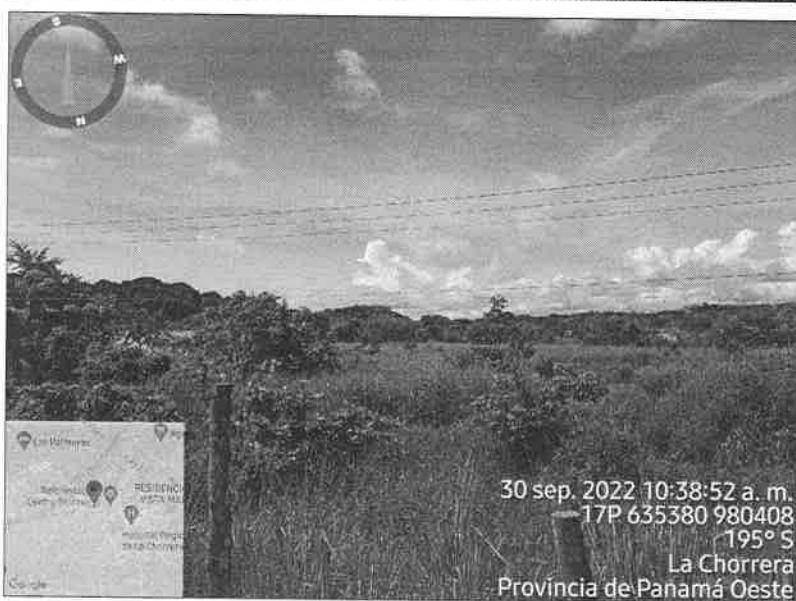
Imagen 6. Parte frontal del polígono, con pendiente inclinada, compuesto de gramínea y árboles aislados.

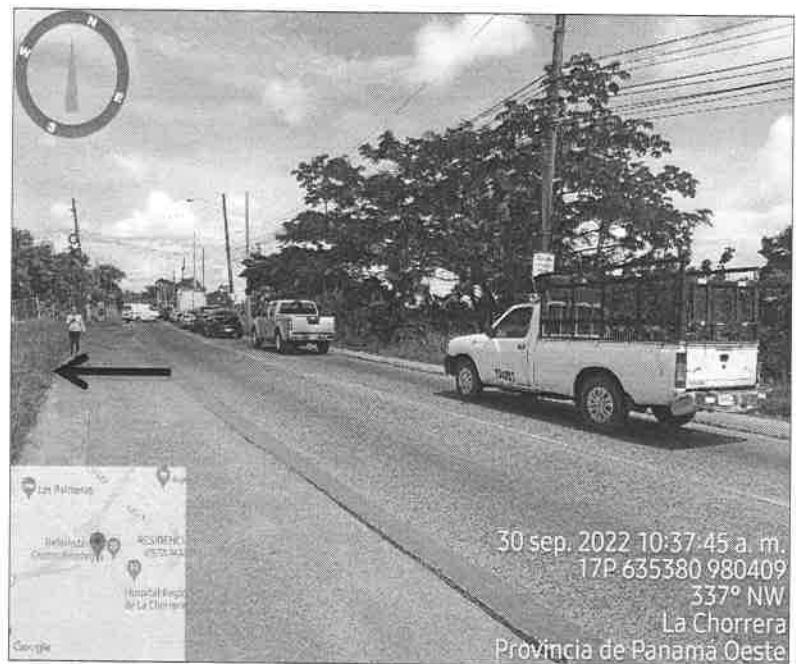
Imagen 7. Carretera muy transitada frente al polígono del proyecto.

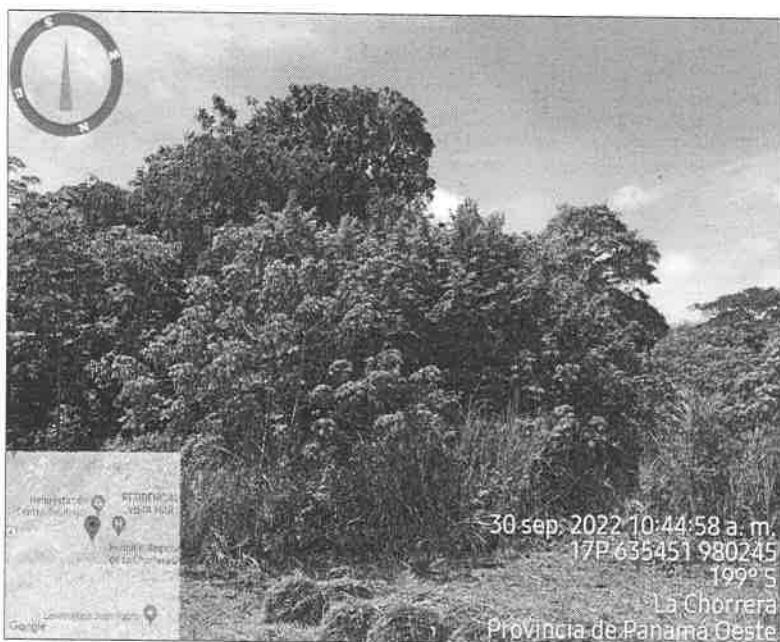
Imagen 8. Reducto de un bosque secundario con desarrollo intermedio.

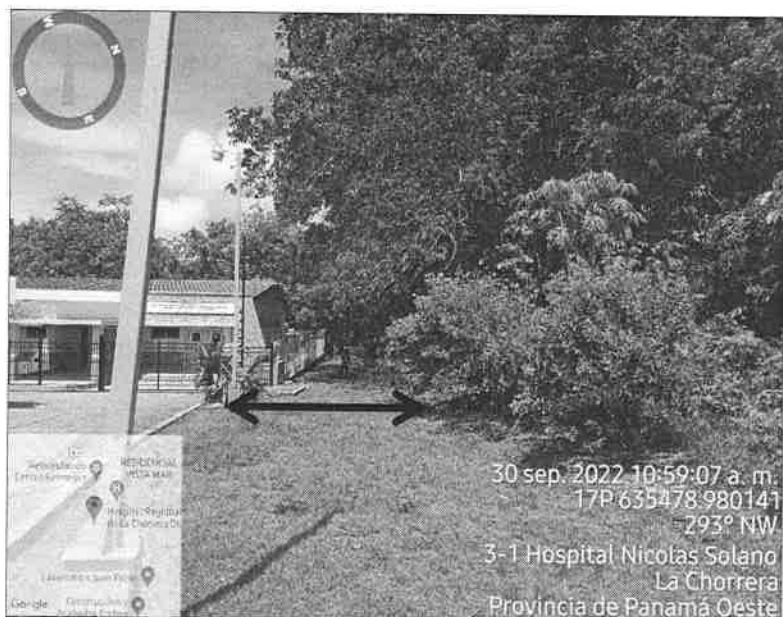
Imagen 9. Otra vista del reducto de un bosque secundario con desarrollo intermedio, colindante con la Morgue Judicial del Hospital Nicolás A. Solano.

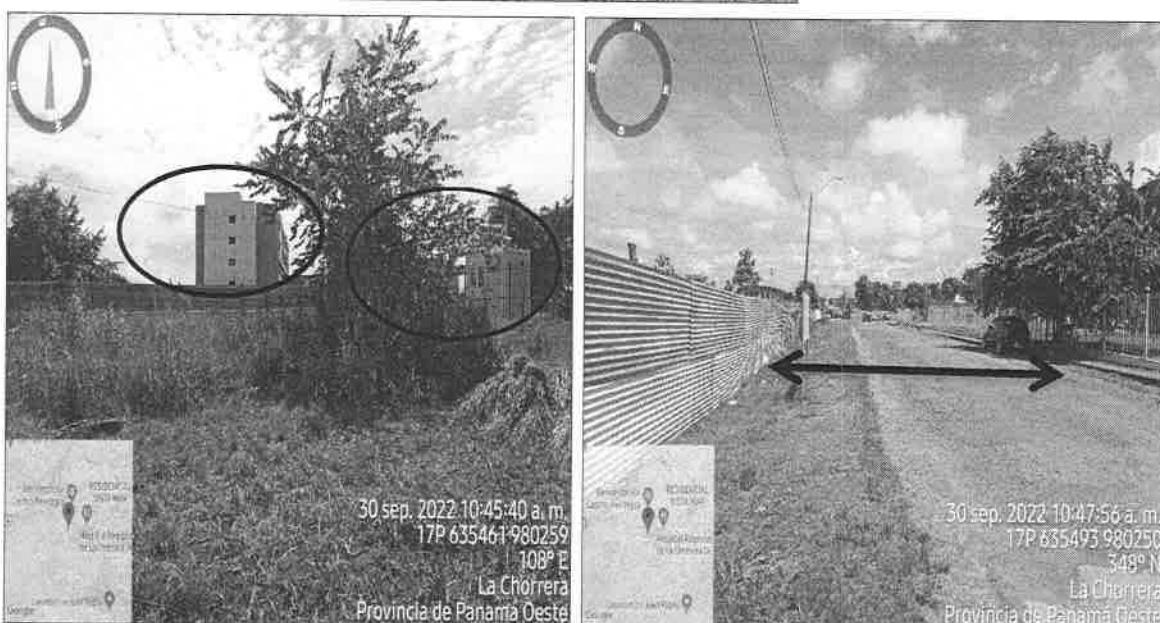
Imagen 10. Vistas del polígono, el hospital y la PTAR.
Imagen 11. Carretera interna que divide el polígono con el hospital.

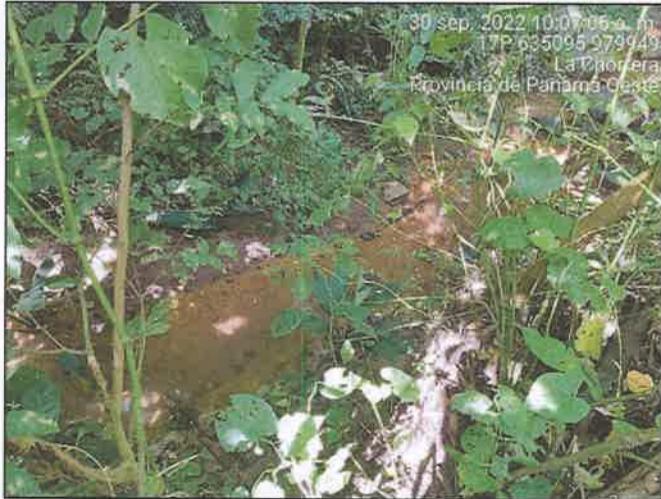
<table border="1"> <thead> <tr> <th>#</th><th>Fuente Hídrica</th><th>Coordenadas UTM</th></tr> </thead> <tbody> <tr> <td>1</td><td>Quebrada Sin Nombre</td><td>635095 E 979949 N</td></tr> </tbody> </table>		#	Fuente Hídrica	Coordenadas UTM	1	Quebrada Sin Nombre	635095 E 979949 N	<p>Imagen N°1.</p>	
#	Fuente Hídrica	Coordenadas UTM							
1	Quebrada Sin Nombre	635095 E 979949 N							
Al momento de la inspección la fuente hídrica mantiene su bosque de galería, mostró un ancho de dos (2) metros aproximadamente, caudal corrido, coloración clara y es afluente

enriquecimiento de la vegetación existente en la zona contigua al cauce, con la finalidad de protección y conservación del cauce natural.

- Que, para las perforaciones de pozo, la promotora deberá tramitar los permisos temporales de exploración y perforación de pozo y concesión de uso de agua.
- Que, en la etapa de ejecución del proyecto, se deberá tramitar los permisos temporales de uso de agua para mitigación de polvo y otros usos requeridos.

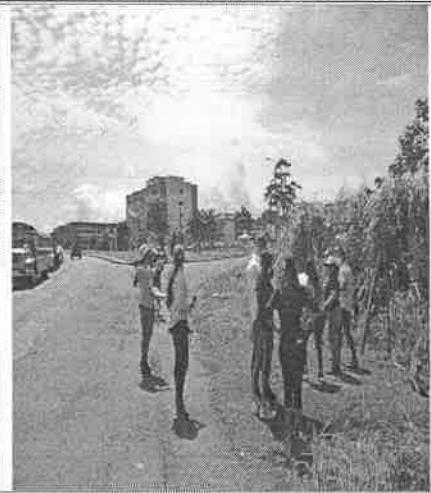
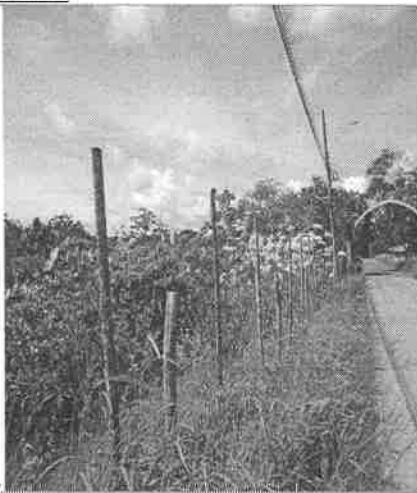
En estas imágenes: "PERSONAL EN PLENA DILIGENCIA EN UNO DE LAS DOS PERIMETROS COLINDANTES DEL POLÍGONO PREVISTO PARA REALIZAR EL PROYECTO; SE PUEDE APRECiar EL ENTORNO EXISTENTE EN LA ACTUALIDAD". Fotos tomada por Isaac Espinosa M., viernes, 30 de septiembre de 2022.

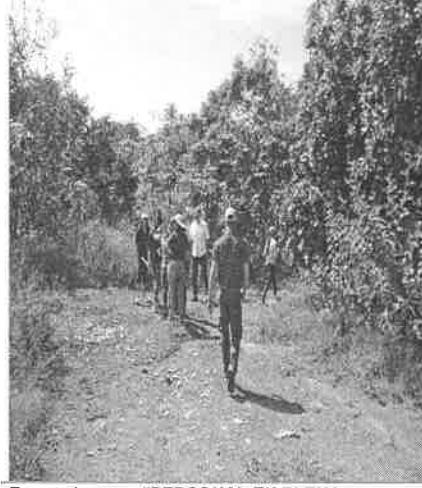
En esta imagen: "PERSONAL EN PLENA DILIGENCIA DENTRO DEL POLÍGONO PREVISTO PARA REALIZAR EL PROYECTO". Foto tomada por Isaac Espinosa M., viernes, 30 de septiembre de 2022.

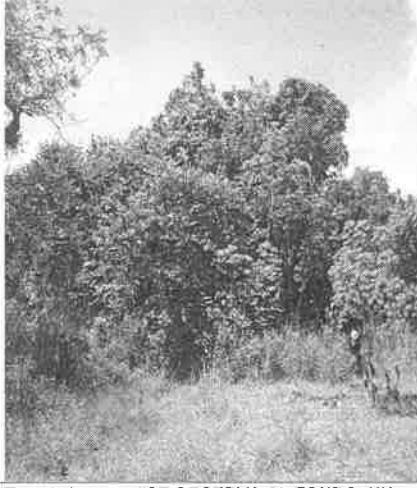
En esta imagen: "SE OBSERVA AL FONDO, UN REMANENTE DE BOSQUE". Foto tomada por Isaac Espinosa M., viernes, 30 de septiembre de 2022.

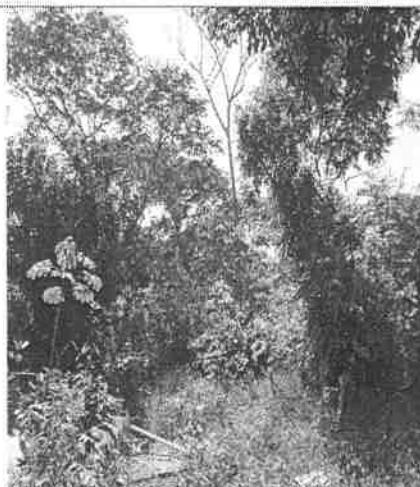
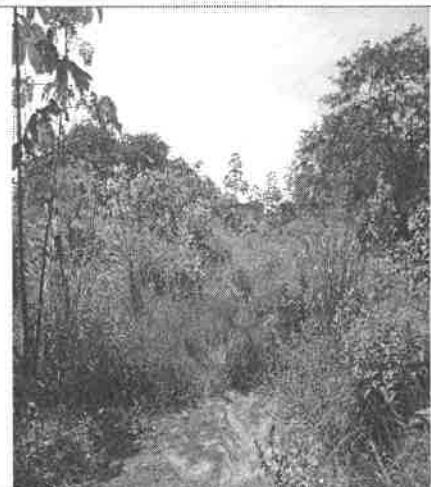
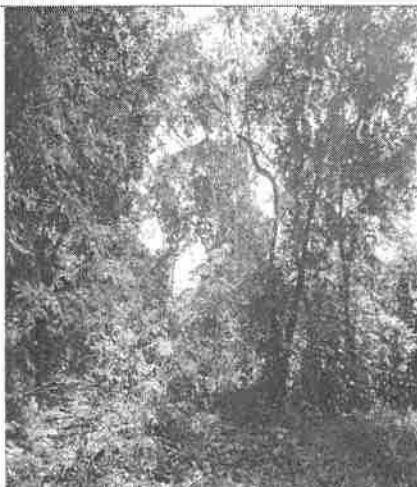
En estas imágenes: "SE PUEDE APRECiar ESTRACTO DEL TIPO DE VETACIÓN EXISTENTE EN EL POLÍGONO A DESARROLLARSE EL PROYECTO EN PROCESO DE EVALUACIÓN". Fotos tomada por Isaac Espinosa M., viernes, 30 de septiembre de 2022.
