ESTUDIO DE IMPACTO AMBIENTAL

CATEGORÍA I

**“Mejoras para Camino de Acceso, Las Vueltas LT 230 5B/6C
Torres 869 a 874, Zona 3, Chiriquí”**

EMPRESA DE TRANSMISIÓN ELÉCTRICA, S.A. (ETESA)

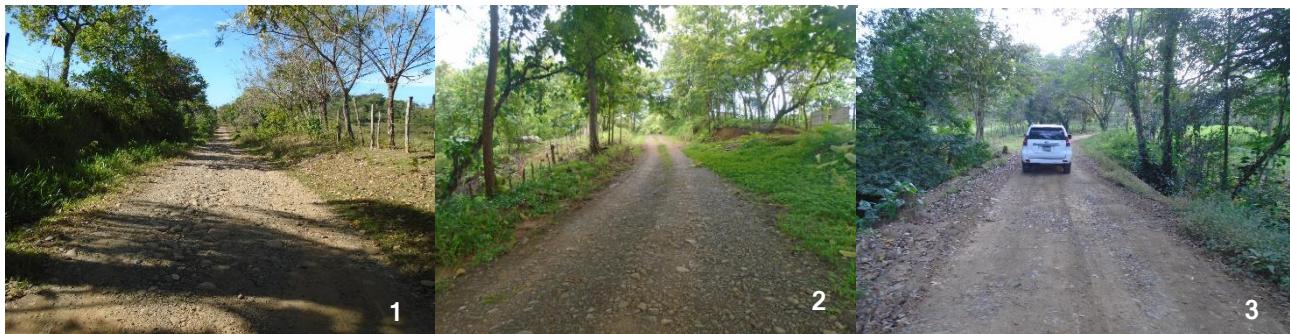
Imágenes N°1, 2 y 3, Vistas de la condición del algunos tramos del camino existente

- Replanteo de camino, incluyendo topografía, identificación de cruces de agua, etc.
- Conformación de rodadura de camino con material selecto
- Conformación de cunetas de tierra para el manejo de aguas pluviales.
- Construcción de cabezales con aletas de hormigón sobre tres alcantarillas existentes; siendo una de estas la quebrada conocida como La Quebradita (de caudal permanente) incluye zampeado, y otras dos más ubicadas sobre drenaje pluvial sin nombre.
- Se harán limpieza en la rodadura de los puentes que existen, lo cual consiste en remoción de sedimento acumulado y herbazales que han crecido.
- Construcción de vado en punto 8K+460 (con material selecto, tuberías y cabezales)
- Implementación, verificación y supervisión de medidas de mitigación ambiental.
- Limpieza final y recolección de desechos que serán trasladados al vertedero del Municipio de San Lorenzo.

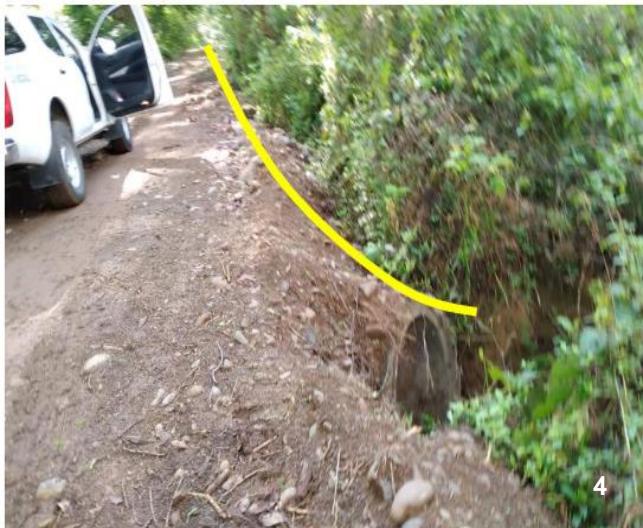
Imágenes 4 y 5: Puntos específicos de trabajos de construcción de cabezales y zampeado

Alcantarillado sobre Quebrada Sin Nombre

Requiere construcción de cabezales

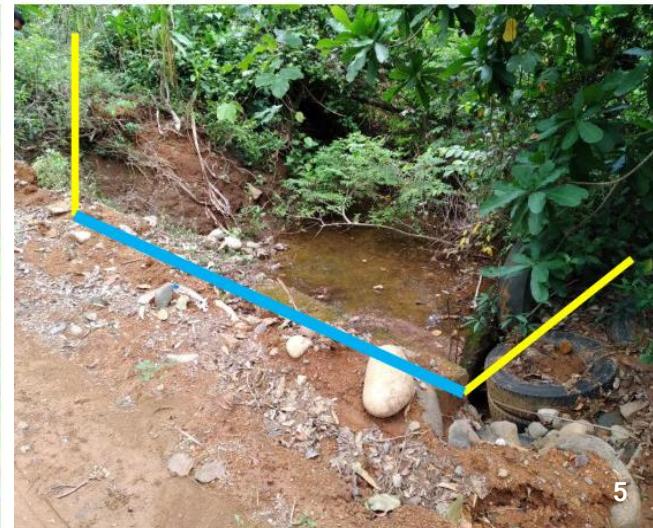
5

Qda. La Quebradita

Se construirá aletas tipo zampeado para control de la erosión y mejor conducción de las aguas pluviales provenientes de las cunetas

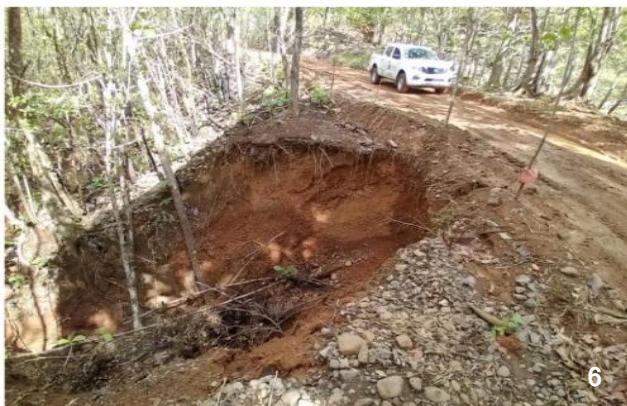
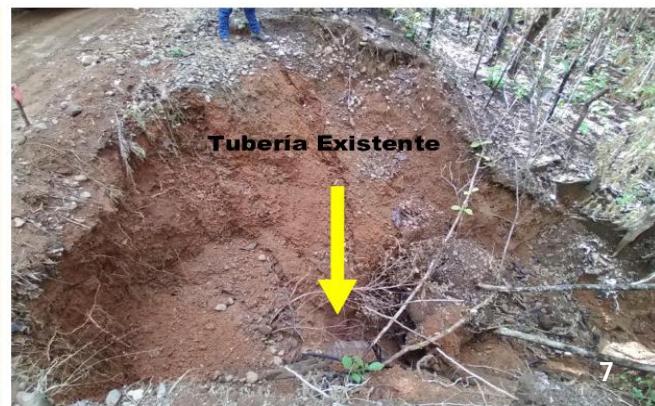
Imágenes 6 y 7 Punto crítico de atención en donde tubería se encuentra obstruida producto del desmoronamiento del camino

Se requiere hacerse solo limpieza de alcantarilla existente que fue tapada por la erosión de la tierra

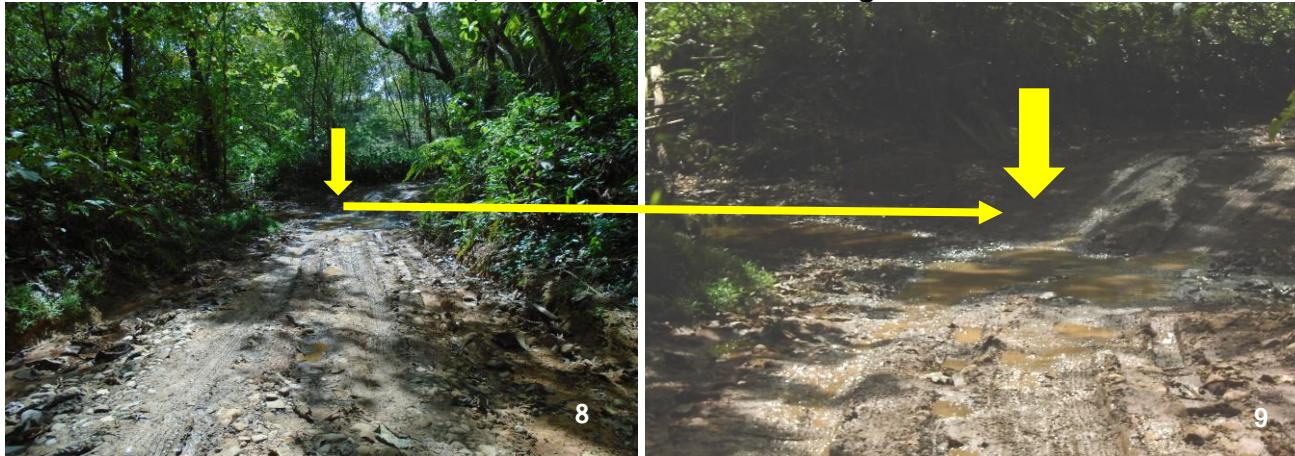
Imágenes 8 y 9. Paso de drenaje natural intermitente donde hará la construcción del vado con material selecto, tubería y cabezal de hormigón

Importante señalar que, con excepción de la construcción de vado, no se contemplan hacer otros trabajos sobre algún otro cauce natural.

Aunque la construcción de este vado no es gran envergadura, se requiere la aprobación de la obra en cause para la ejecución de esta parte del proceso de mejoras del camino por parte de Miambiente, una vez sea aprobado el presente EsIA. En la sección de anexos de este documento, (**págs.177-209**) se adjunta el Estudio Hidrológico y diseño del vado (**pág. 233**) a construirse.

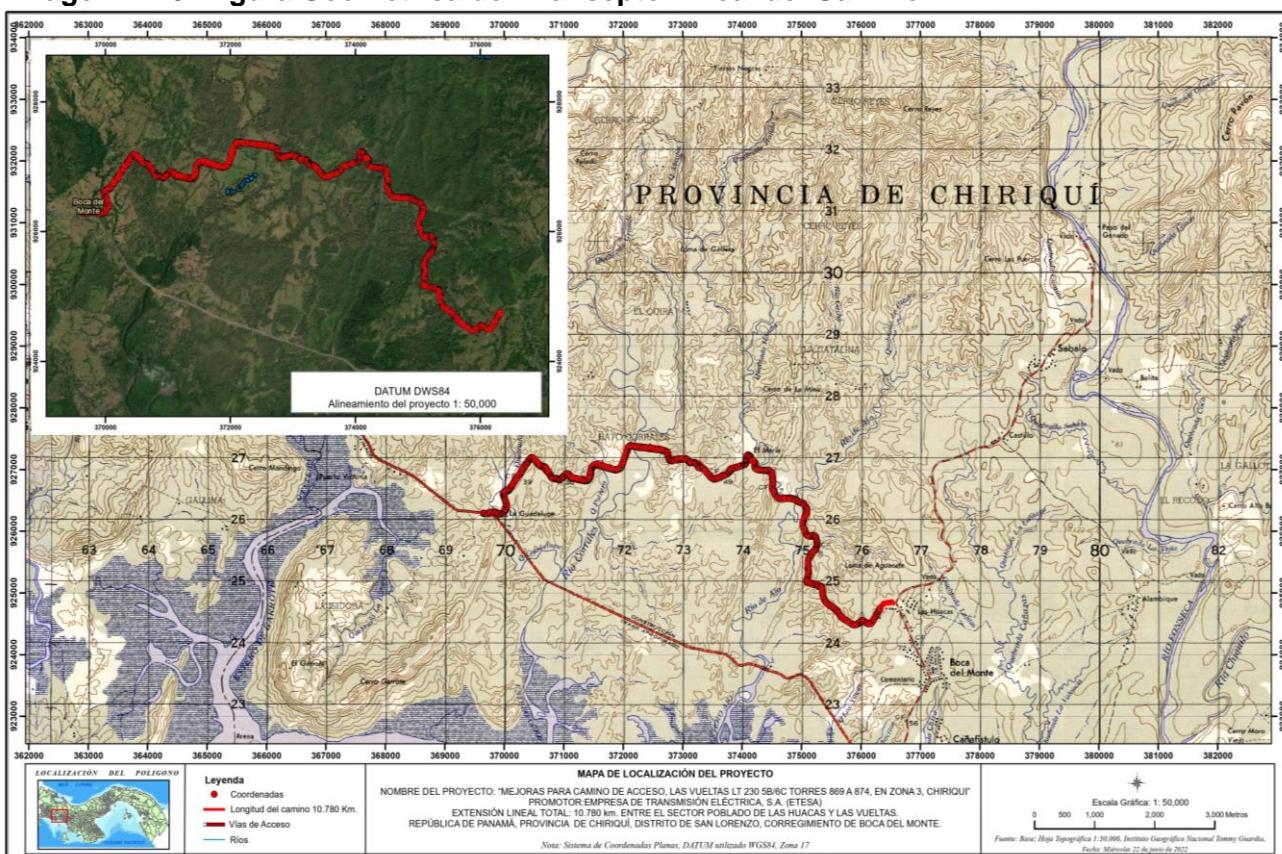
Imagen N°10. Figura Geométrica del Transepto Lineal del Camino

Fuente: Coordenadas UTM-Datum WGS-84 generadas del levantamiento topográfico para el EsIA

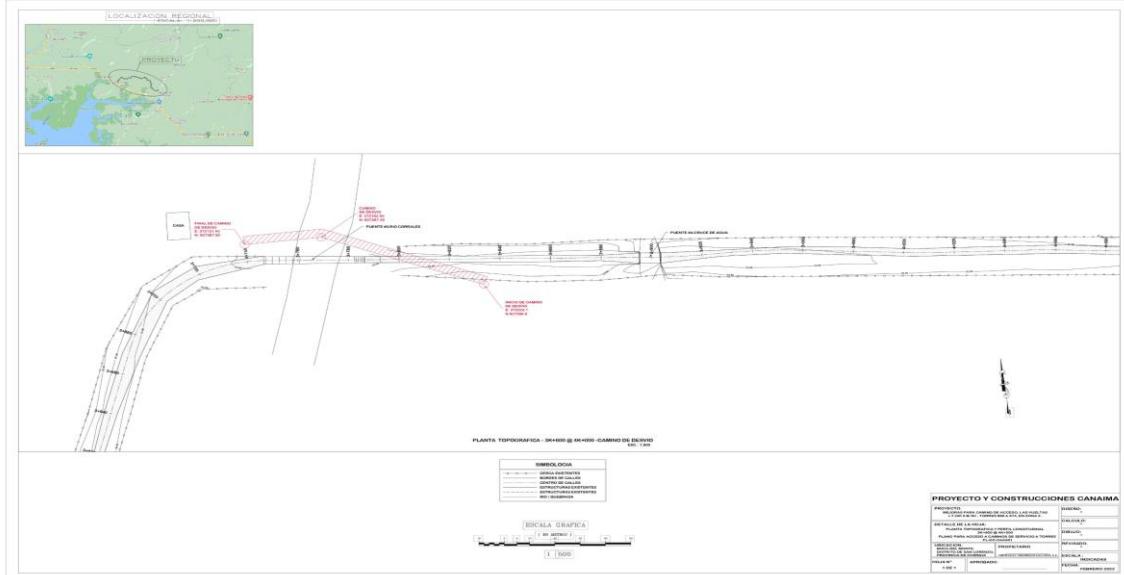
Imagen N°11. Plano camino de paso

En virtud de lo antes señalado, la estrategia a implementarse para el manejo logístico en lo que respecta a movilización de los equipos hacia los diferentes frentes de trabajo, se conversó con el **Sr. Abel Pitty**, propietario de la finca colindante al puente sobre río Corrales, el cual acepto mediante nota permitir el paso de los equipos mecánicos y camiones por el camino que está dentro de su propiedad el cual atraviesa el río Corrales, el cual utiliza regularmente en sus actividades agrícola y forestal. Se estima un recorrido no mayor a los 100 metros para volver al camino principal, tal y como se aprecia en la imagen N°11 del plano donde se describe el paso por el camino.

En la sección de anexo (**pág. 232**) se adjunta plano en pagina 11' x 17'. Igualmente se adjunta documentación legal del propietario: Nota de Autorización de Permiso (**pág. 115**), Copia de Cédula Notaria (**pág. 116**), Certificado de la propiedad (**pág. 117**).

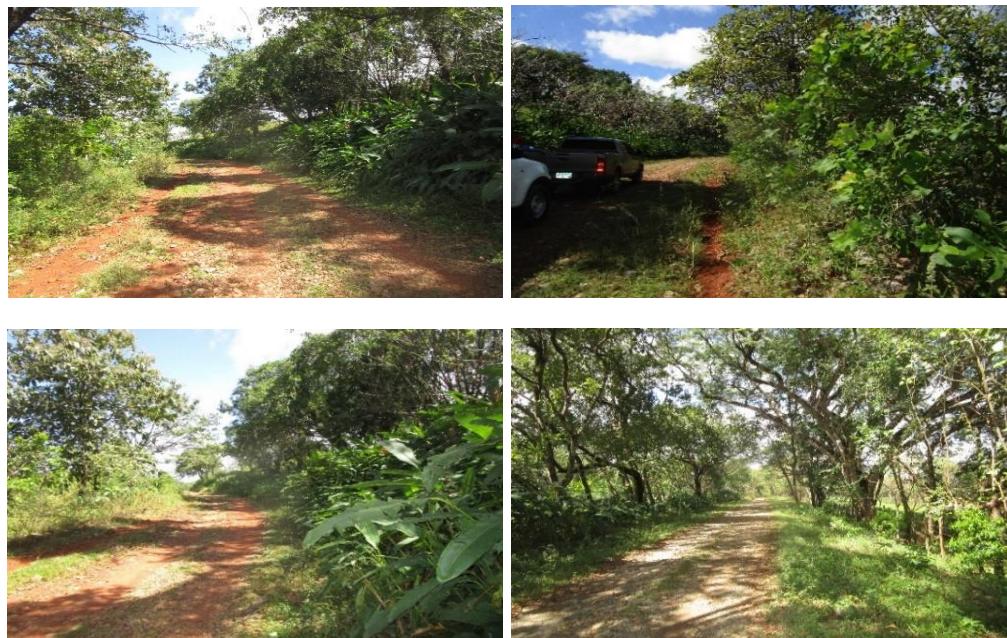
Fotos 1, 2, 3, 4. Tramos de carretera prospectados.

Los tramos de caminos del proyecto ocuparon mayor esfuerzo prospectivo visual en los sectores de servidumbre o márgenes de caminos y carreteras (asfaltados y no asfaltados). Se revisaron los márgenes de carretera, casi todos con alteraciones antrópicas La totalidad de prospección longitudinal alcanzó una aproximado de 10,780 km. En el recorrido se observaron alteraciones de cortes, y rellenos de los propios caminos.

No hubo hallazgos arqueológicos en superficie, ni sub-superficie; por lo menos durante la exploración en campo.

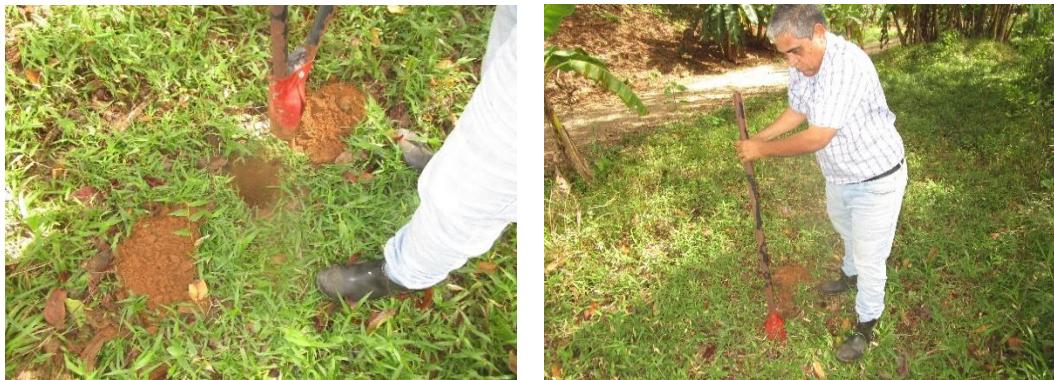
Fotos 23, 24, 25, 26: Vista general. Caminos prospectados. Puntos de muestro

No hubo hallazgos culturales durante la prospección arqueológica.

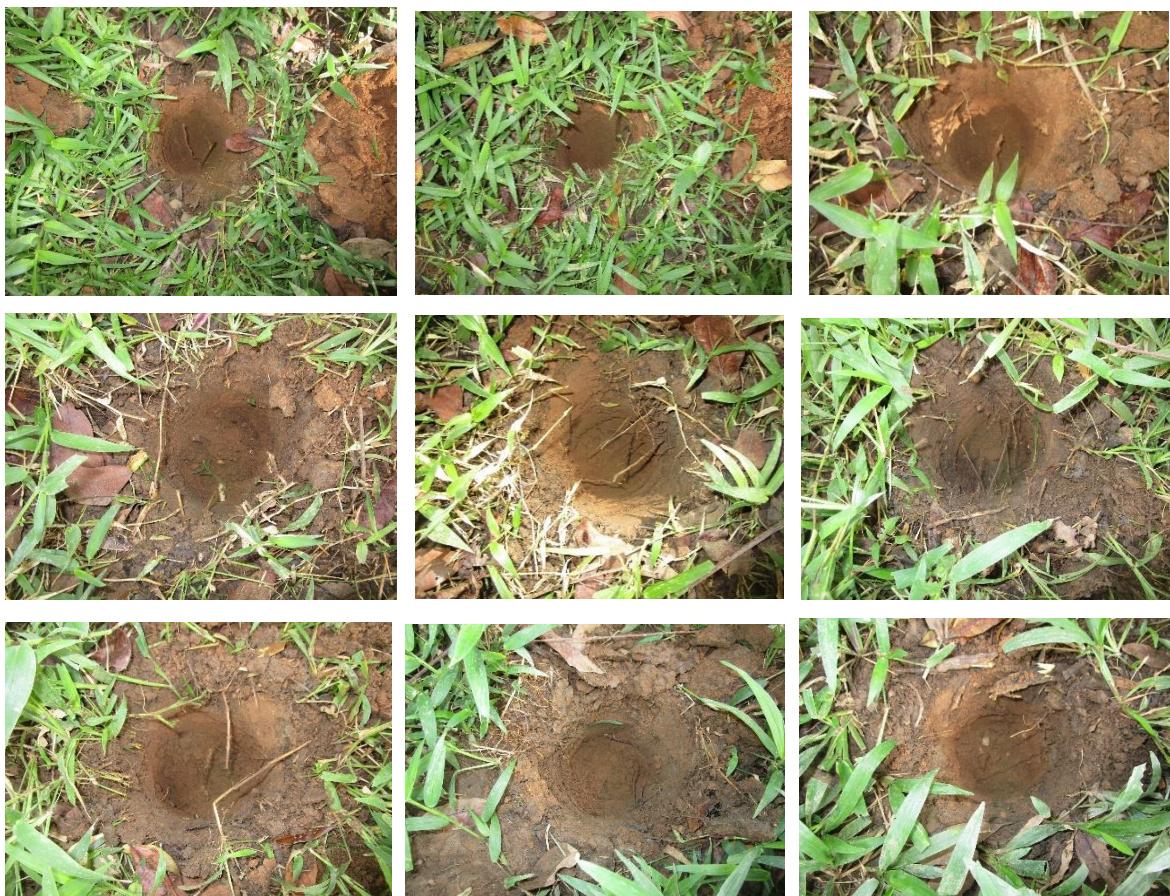
FOTO DE LOS SONDEOS N° 1 AL N° 19

Coordenadas	Nomenclatura	Descripción
0372988 E / 0927163 N	1997	Observación superficial. Tramo prospectado.
0372754 E / 0927227 N	1998	Sondeo N°13
0372376 E / 0927347 N	1999	Sondeo N°14
0371974 E / 0927071 N	2000	Sondeo N°15
0371528 E / 0927064 N	2001	Observación superficial. Tramo prospectado.
0371161 E / 0926854 N	2002	Sondeo N°16
0370382 E / 0927103 N	2003	Sondeo N°17
0369676 E / 0926287 N	2004	Sondeo N°18
0369599 E / 0926275 N	2005	Sondeo N°19

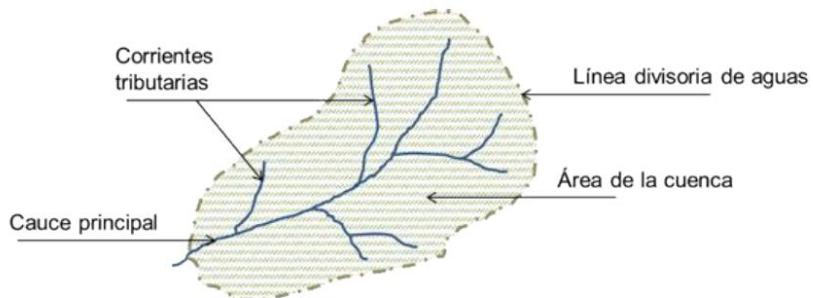
La delimitación de una cuenca hidrográfica se realiza a través de una línea imaginaria, denominada divisoria de agua, que separa las pendientes opuestas de las cumbres, fluyendo las aguas de las precipitaciones a ambos lados de la línea imaginaria hacia los cauces de las cuencas continuas. A continuación, se muestran los componentes en una cuenca.

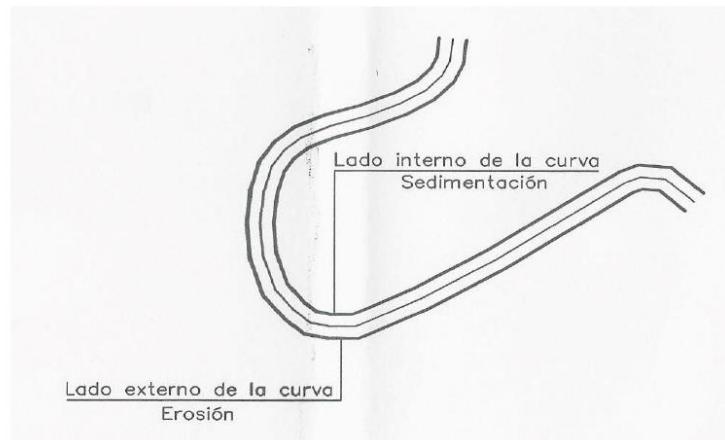
Figura 5: Meandros

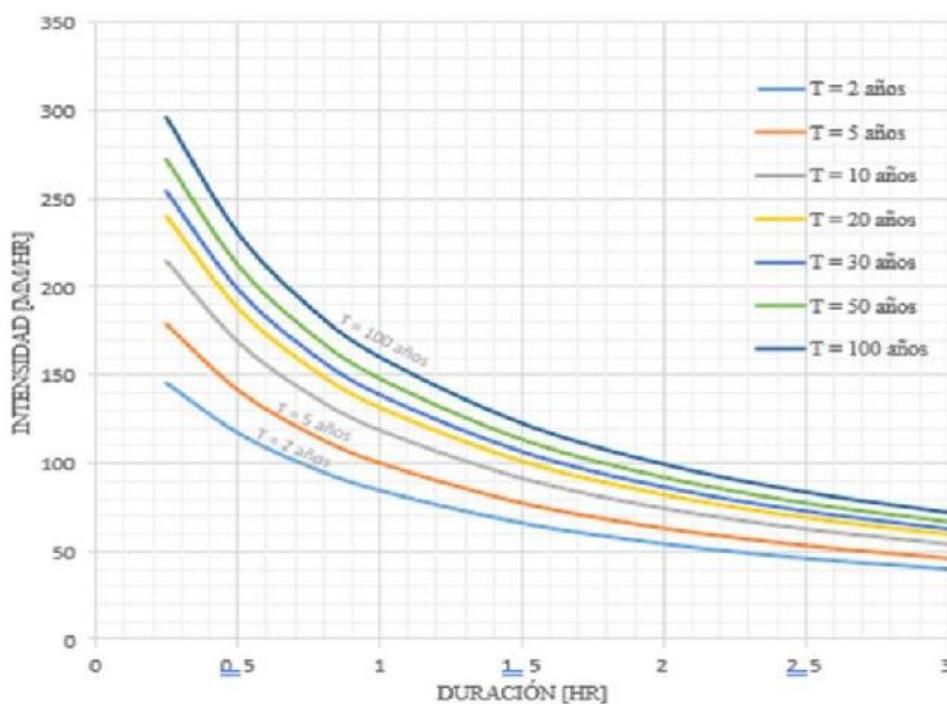
$I = \frac{a}{d+b}$							
T [años]	2	5	10	20	30	50	100
a [mm]	151.923	171.307	200.149	219.424	230.502	244.324	262.909
b [hr]	0.793	0.707	0.681	0.663	0.656	0.647	0.637
R ²	99.49%	99.52%	99.51%	99.51%	99.50%	99.50%	99.49%

Figura 7: Gráficas y Ecuaciones de las curvas IDF para períodos de Retorno de 1:2, 1:5, 1:10, 1:20, 1:30, 1:50 y 1:100 años para la Cuenca 138.

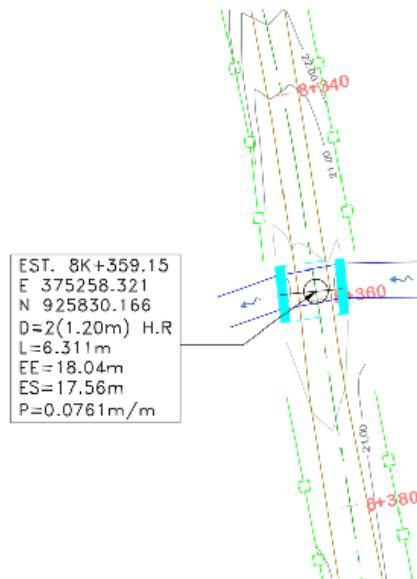
Figura 8: Cruce pluvial existente en el camino Las Vueltas – Boca del Monte

Con el caudal obtenido (ΔQ) dimensionaremos el vado cumpliendo con los requisitos del Ministerio de Obras Públicas para este tipo de obras.
