**INFORMACION ACLARATORIA  
ESTUDIO DE IMPACTO AMBIENTAL  
CATEGORIA II**

**NOTA DEIA-DEEIA-AC-0135-0410-2022**

**PROYECTO  
“RESIDENCIAL VILLAS DE SANTA TERESA”**

**LUGAR MONTILLA, CORREGIMIENTO DE SAN PABLO VIEJO,  
DISTRITO DE DAVID, PROVINCIA DE CHIRIQUI**

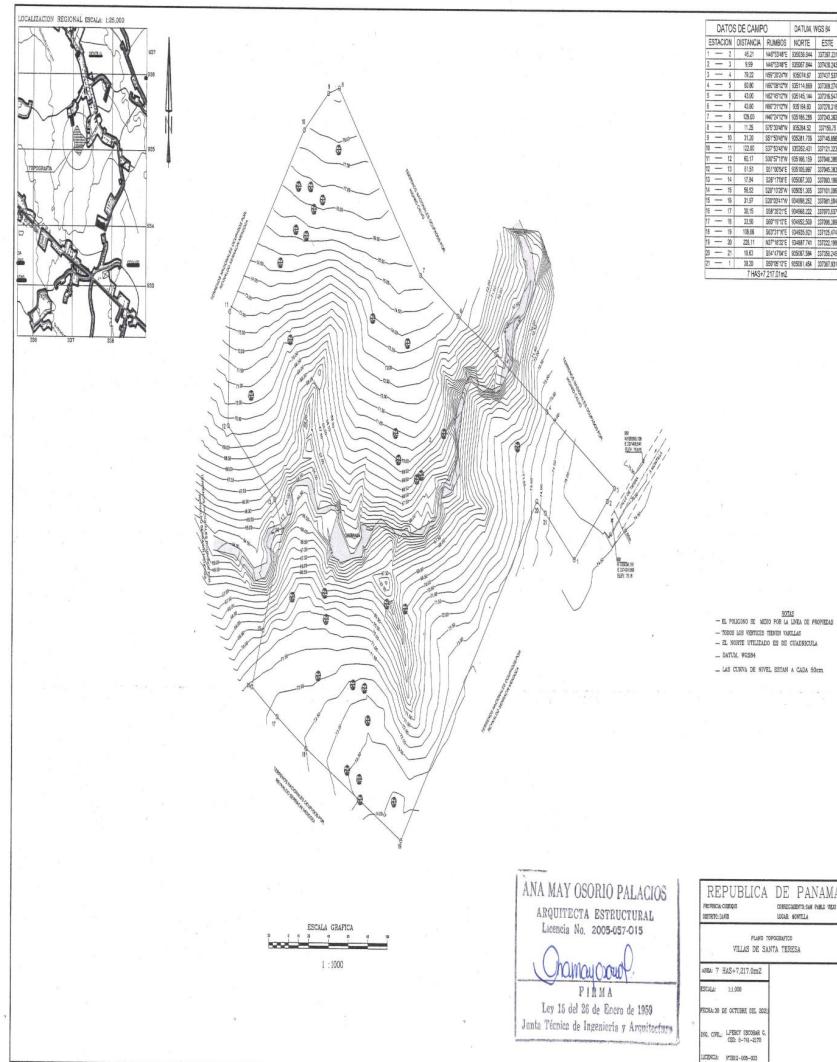
**Respuesta:** Se adjunta cuadro de coordenadas verificadas en campo.

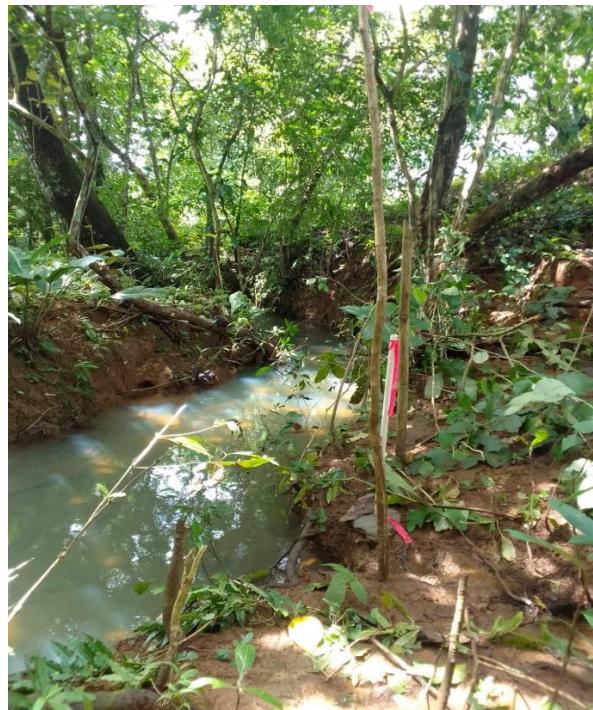
Foto vistas panorámica del área del cajón pluvial

Rb. Los árboles que serán talados para efecto de la construcción del cajón pluvial son: tres guabos (*Inga spuria*) uno que esta desbarrancado y dos guabos de diámetros menores en margen izquierdo de la quebrada, un cañafistula (*Cassia Grandis L.*), un conejo (*Laetia thamnia*), otros papelillo (*Miconia argentea*) y canillo (*Miconia argentea*) de diámetro de 0.10 cm de diámetros que se encuentran en el área proximal en el margen derecho y son 10 individuos.

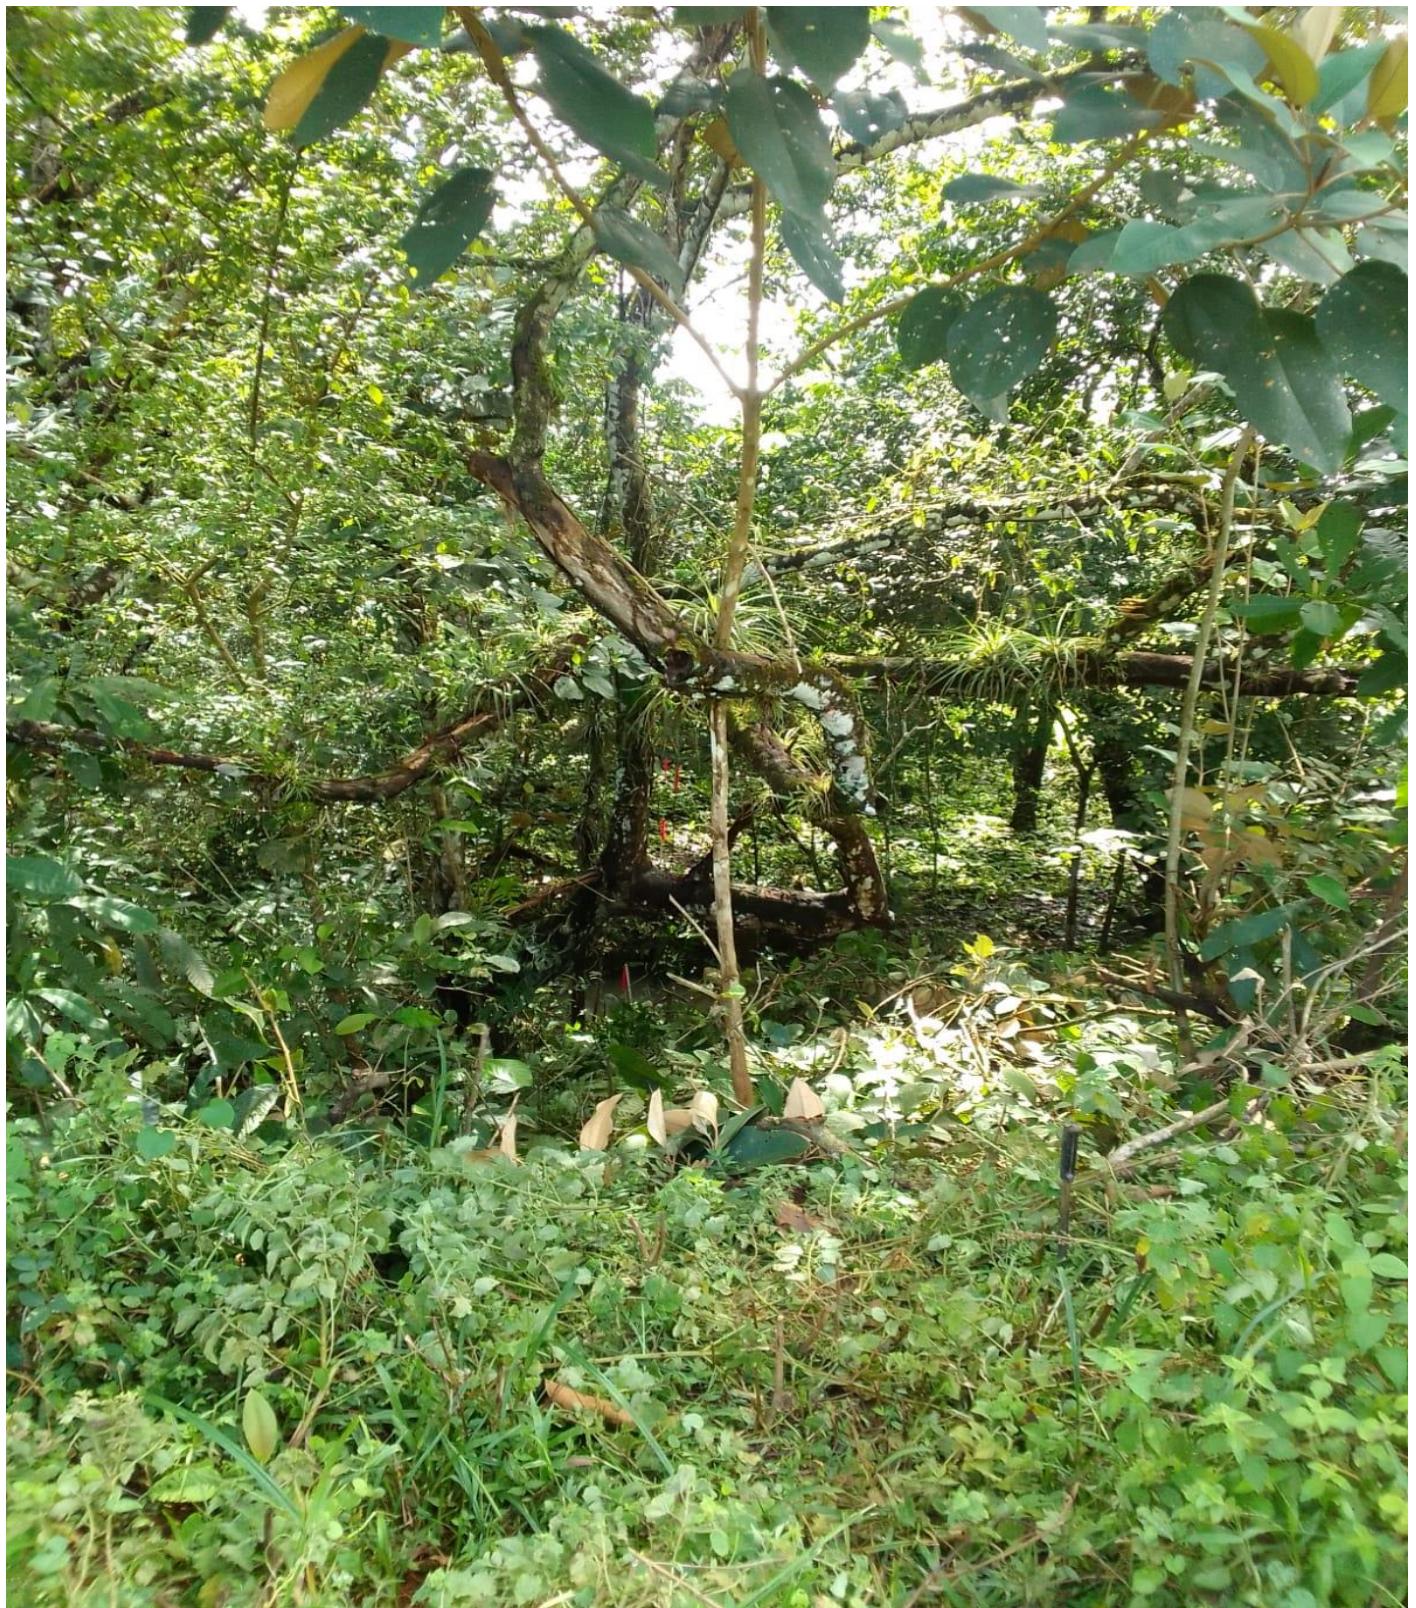
Foto Vista del área proximal al cajón pluvial

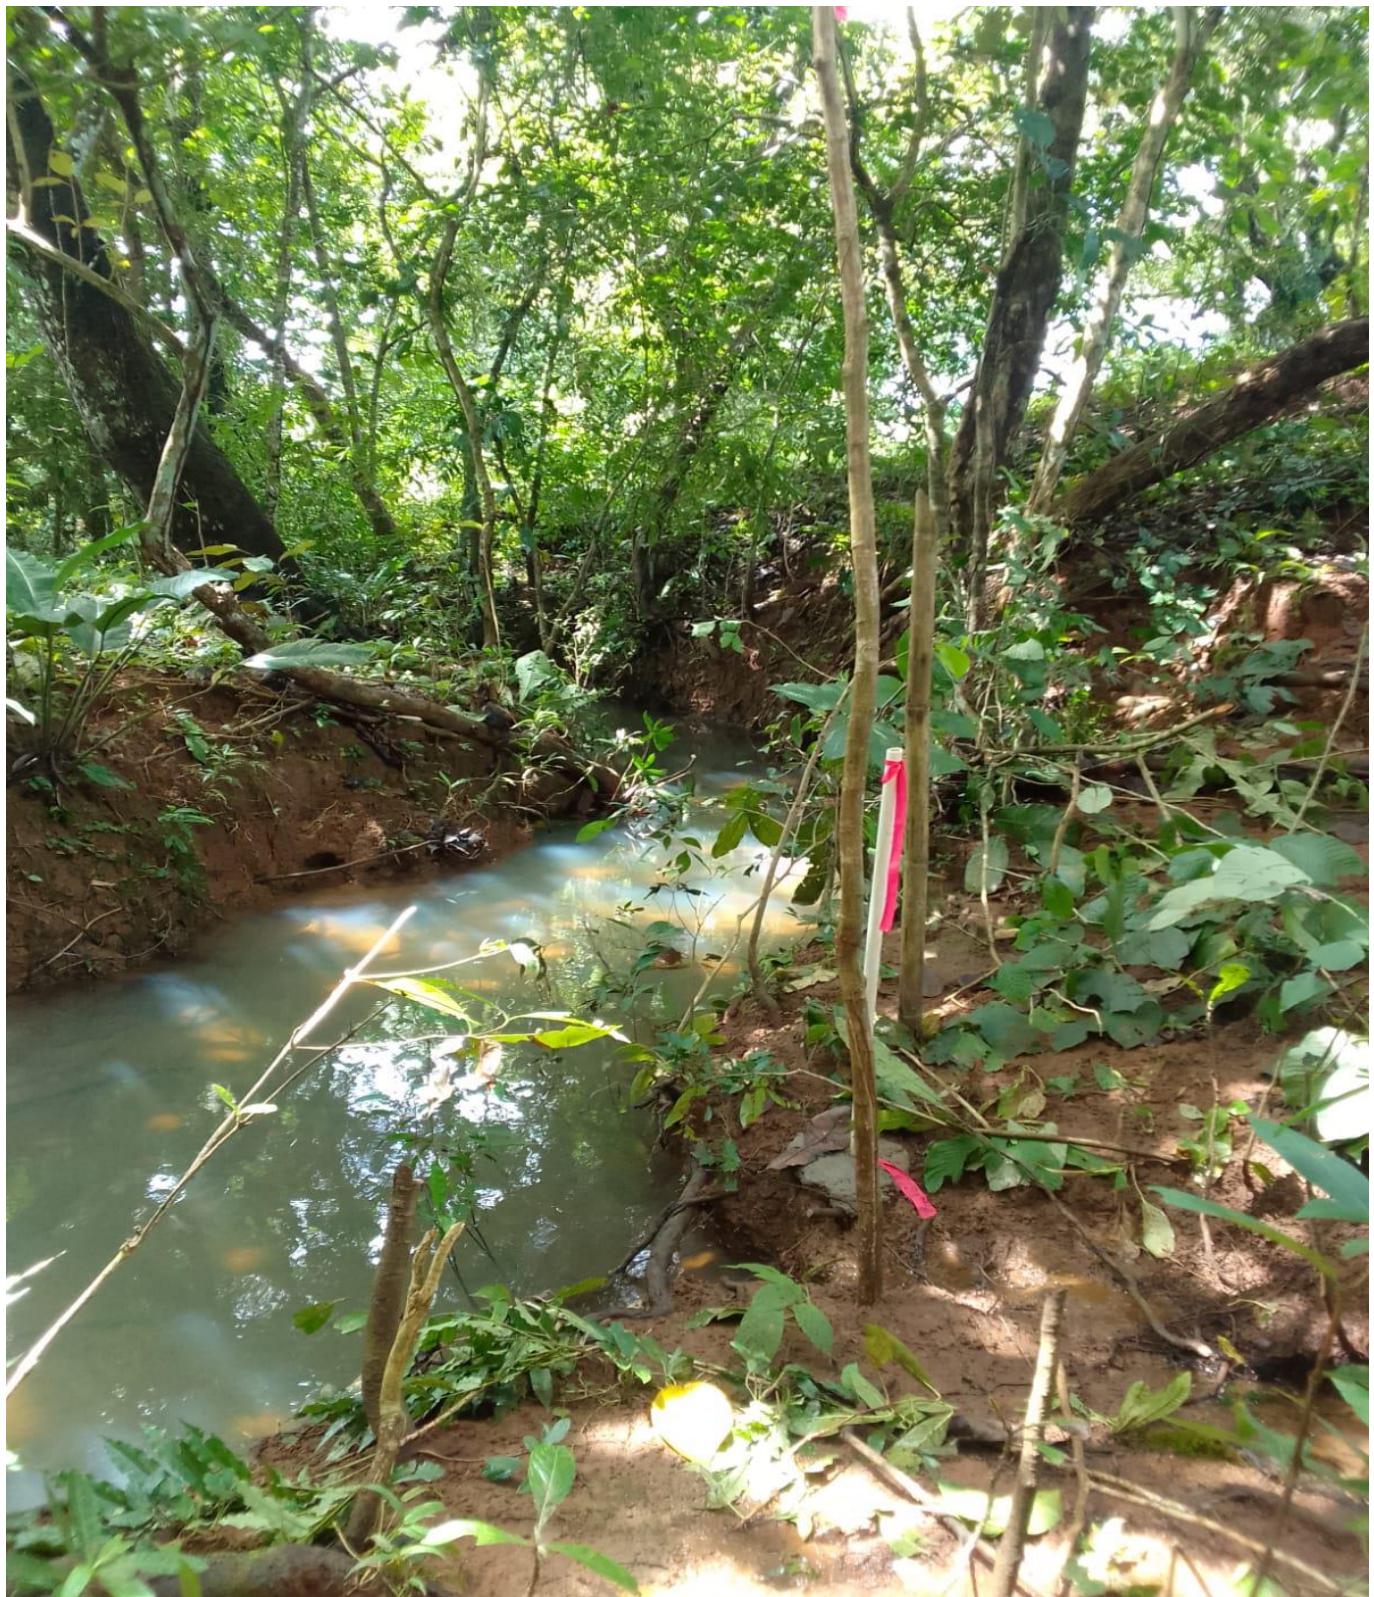
Foto del área de entrada margen derecho de la quebrada Cira

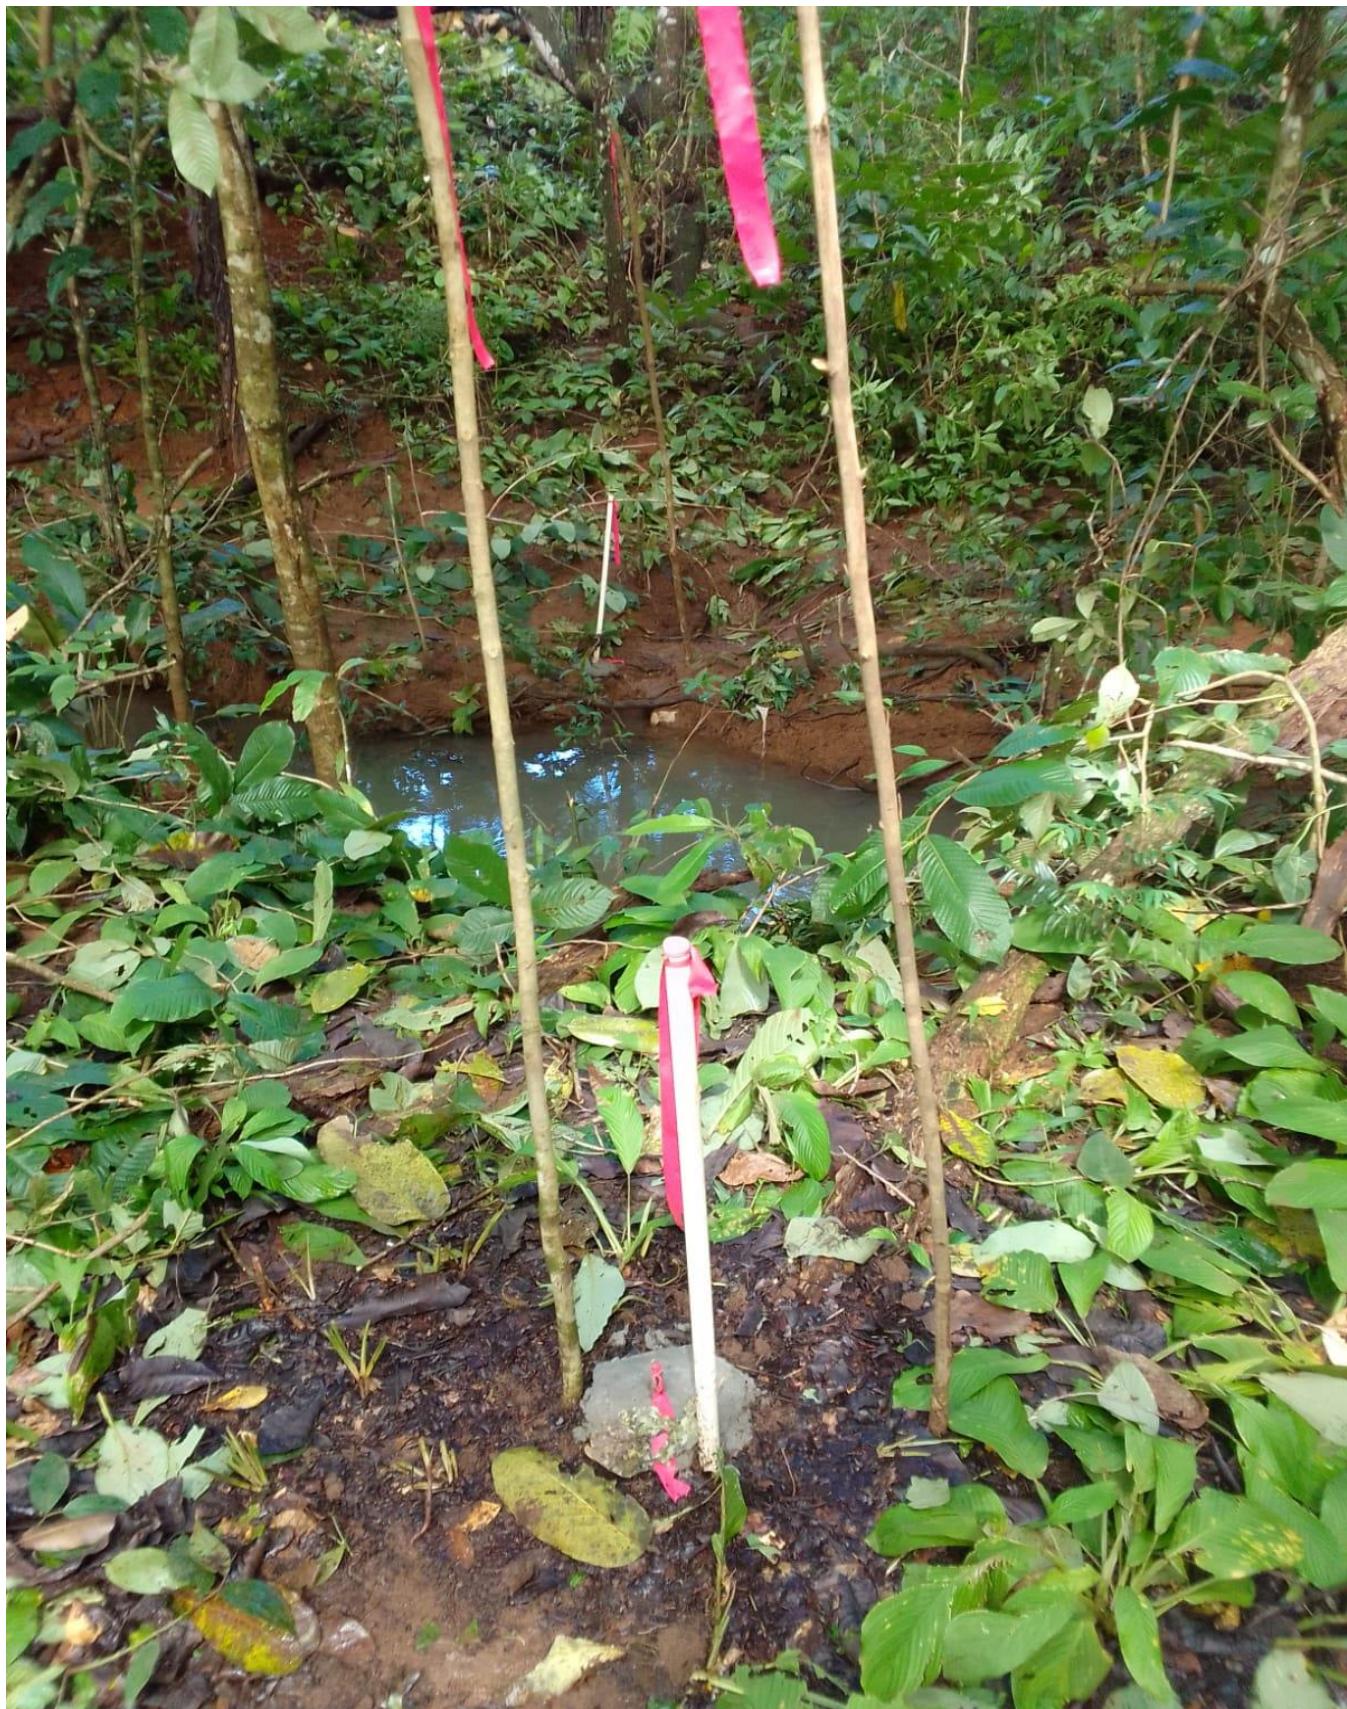
Foto del área de entrada margen izquierdo de la quebrada Cira

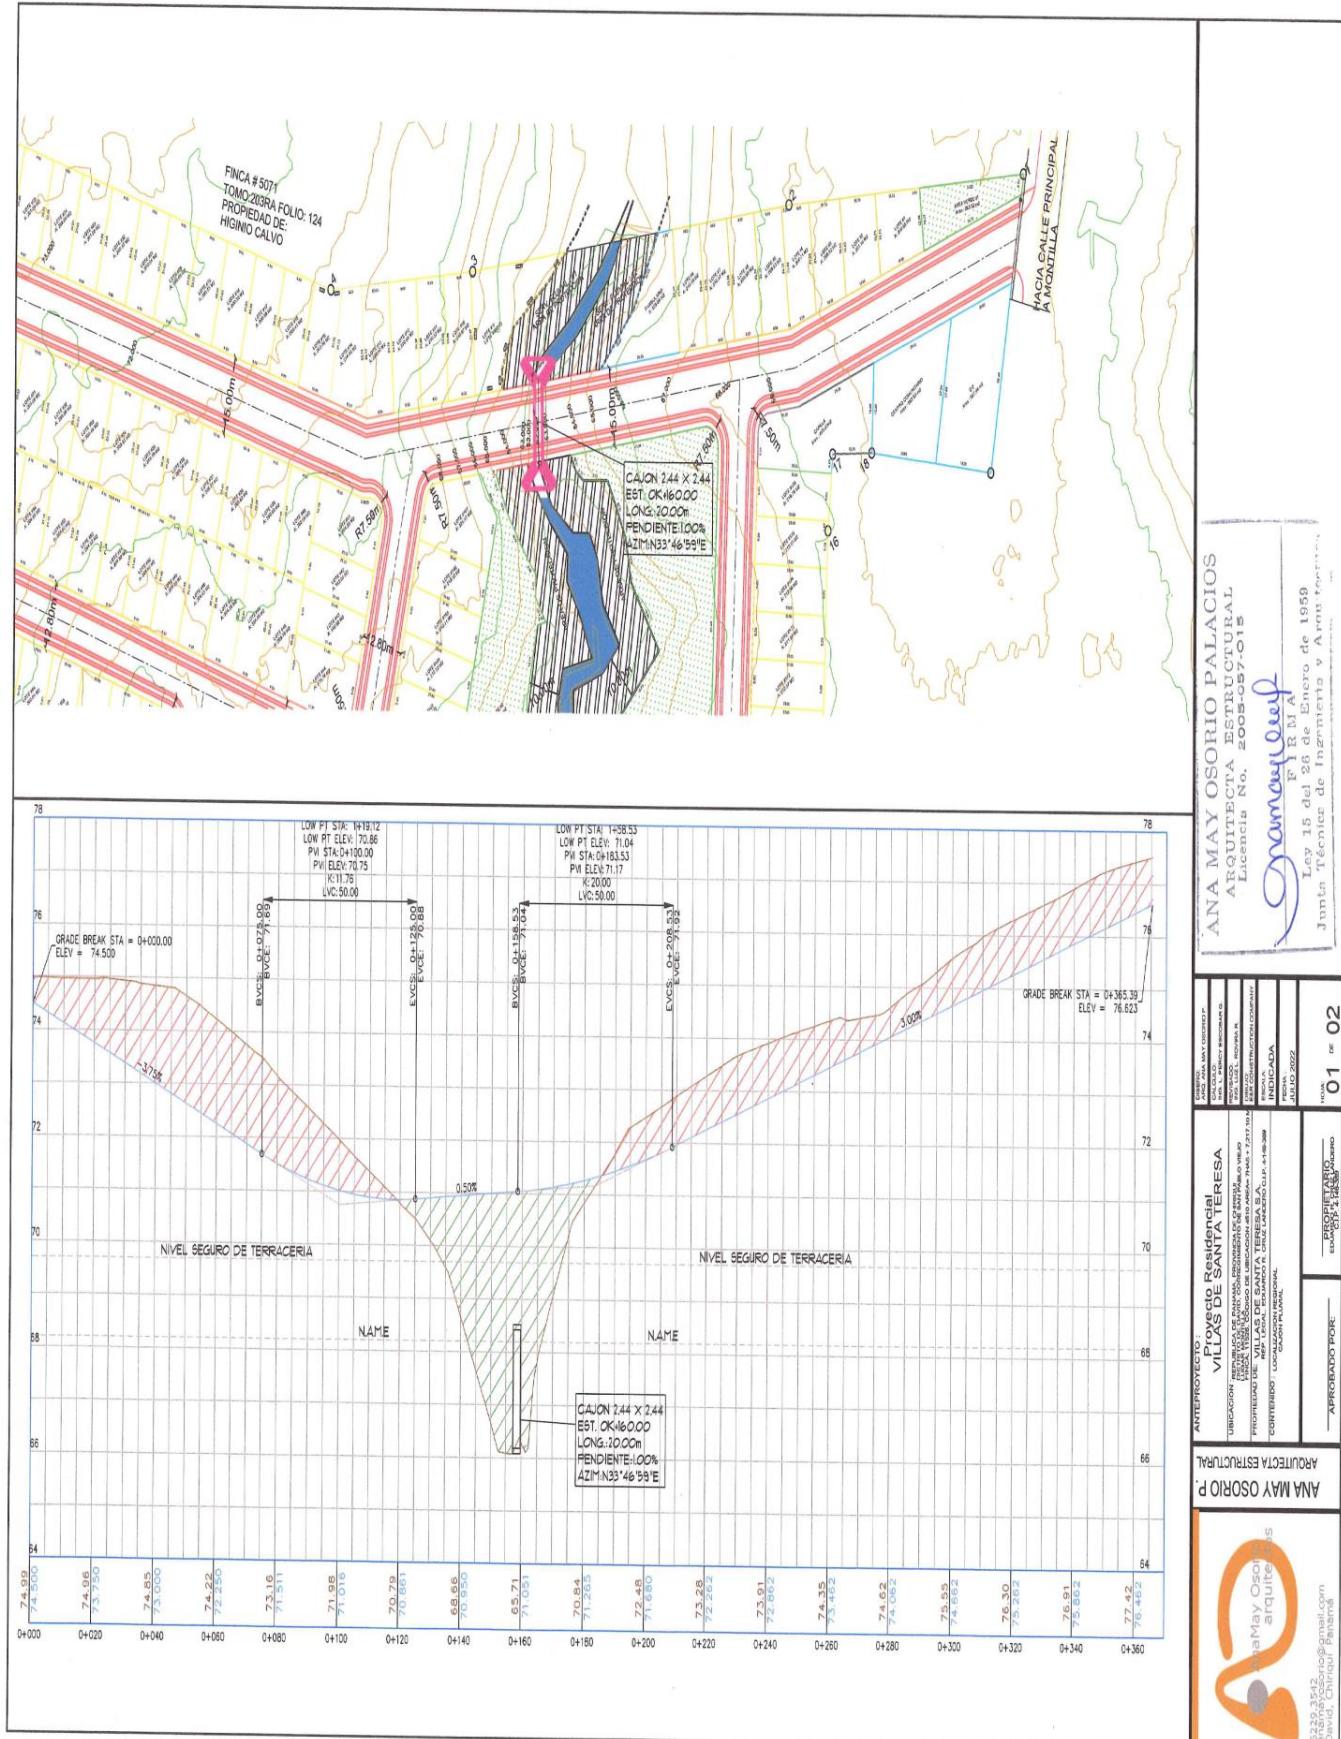
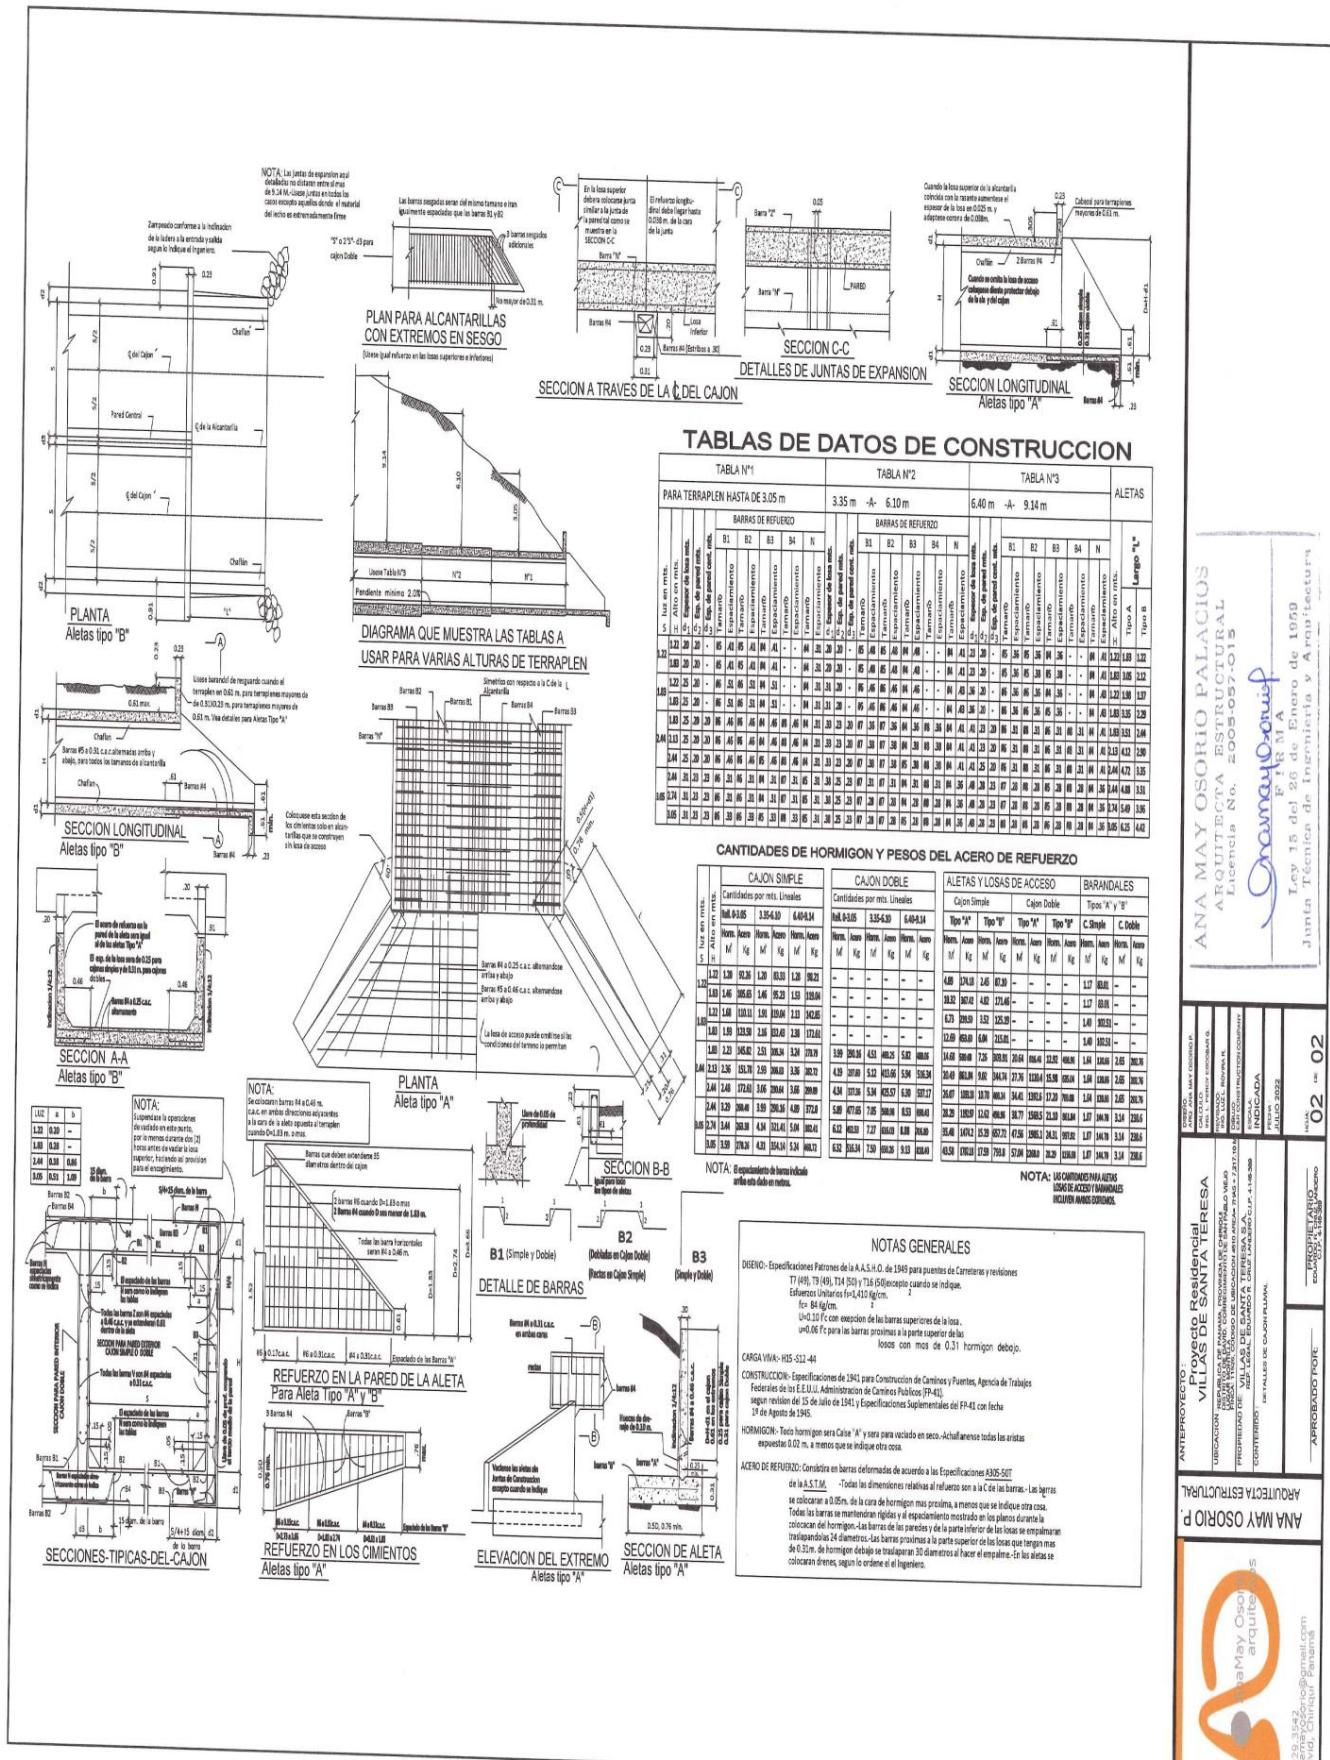
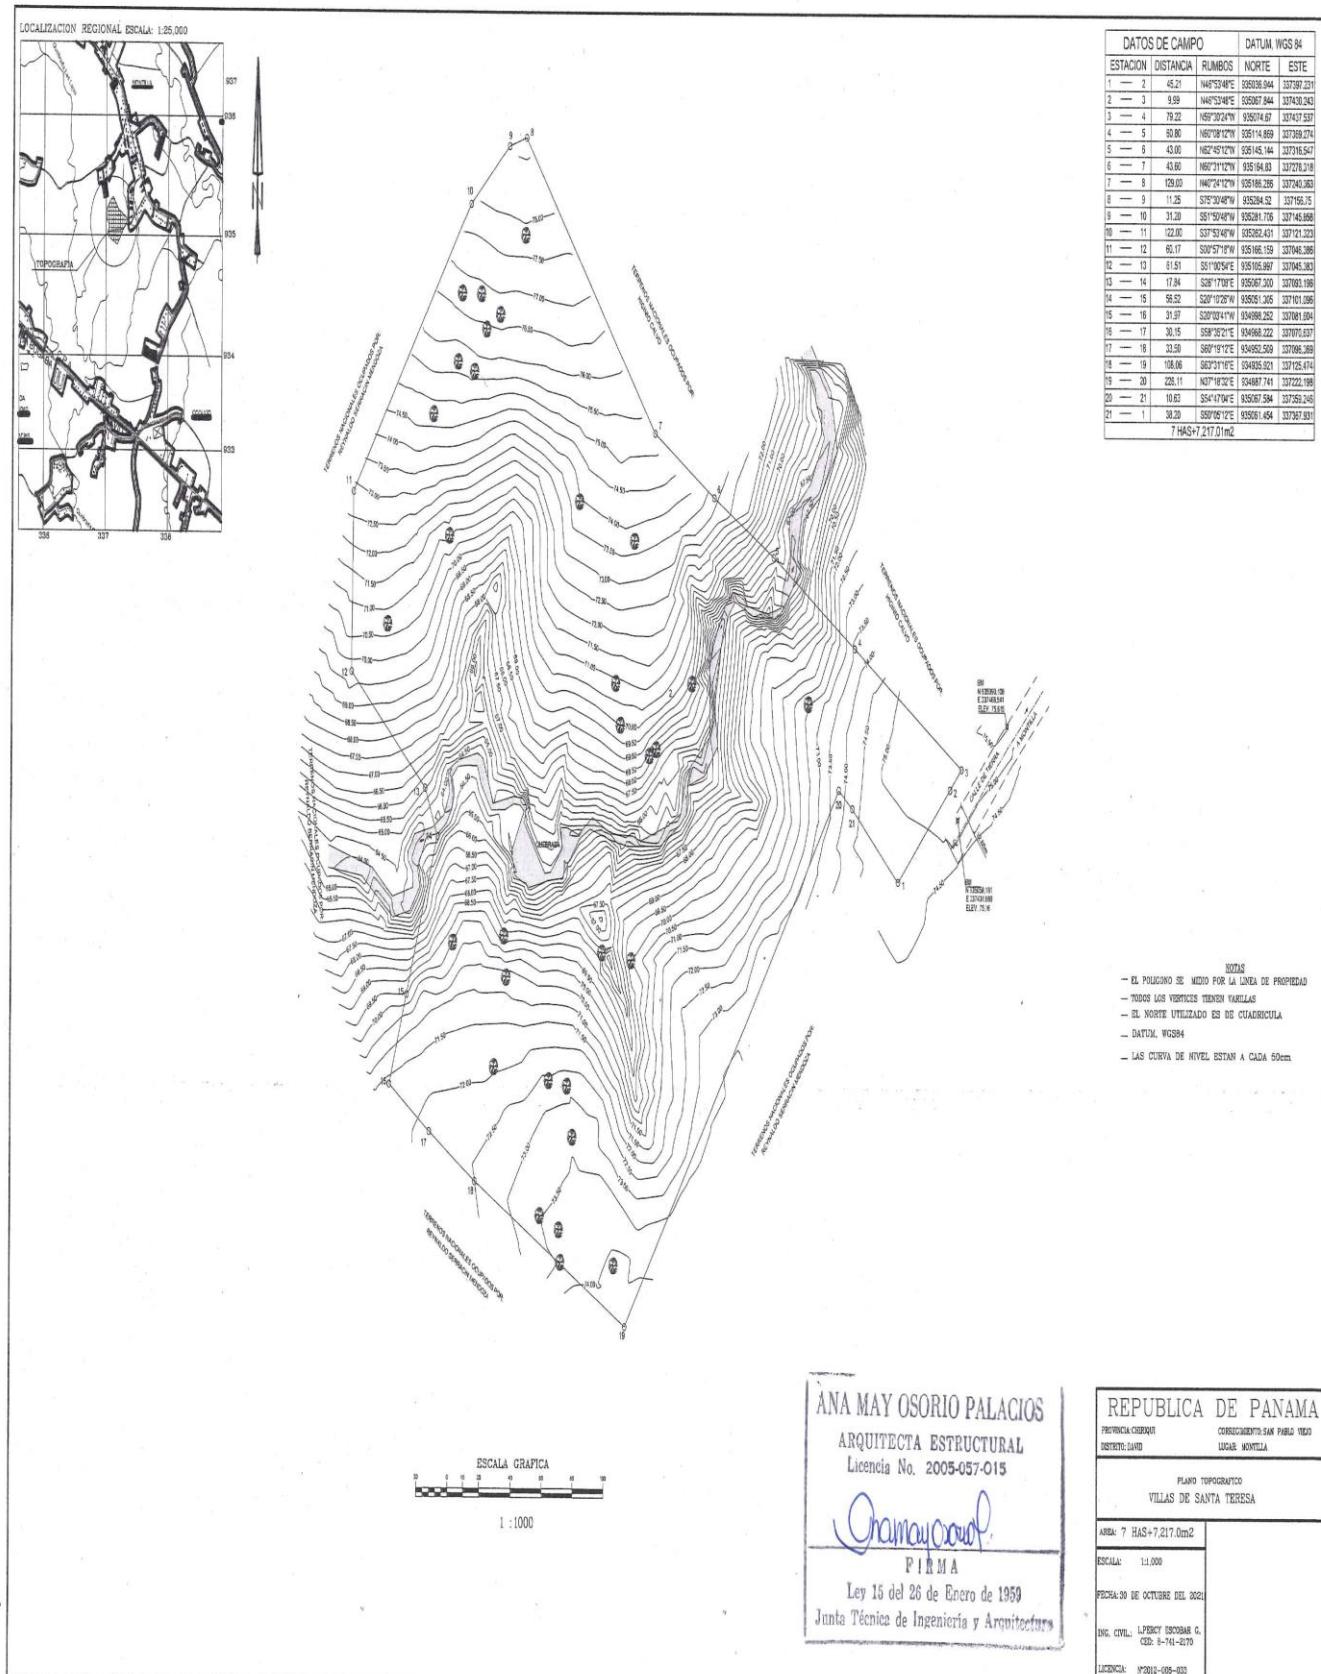
**LOCALIZACION REGIONAL DEL CAJON  
PLUVIAL Y DETALLES DEL CAJON PLUVIAL**

**PLANO TOPOGRAFICO DE LA FINCA**

La superficie a ocupar por el cajón pluvial sobre la Qda. Cirá es de 150.00 m<sup>2</sup> y las coordenadas de referencia del mismo son las siguientes:
