## FORMATO EIA-FEA-007

## INFORME TÉCNICO DE INSPECCIÓN AL SITIO DE DESARROLLO DEL PROYECTO

Proyecto:	CENTRAL SOLAR RÍO PARITA.		
Categoría:	I		
Promotor:	INVERSIONES SOLARES, S.A.		
Representante Legal:	RICARDO ALBERTO ICAZA FRANCESCHI.		
Ubicación:	Corregimiento de Parita (Cabeceira), Distrito de Parita, provincia de Herrera.		
Expediente No.:	DRHE-I-E-32-2022		
Fecha de la inspección:	20 de Octubre de 2022		
Fecha del Informe:	24 de Octubre de 2022		
Participantes:	Nombre	Cargo	Institución
	Yuria Benítez	Sección de Evaluación de Impacto Ambiental	MiAmbiente - Herrera
	José Midence	Por parte de la empresa Promotora	---

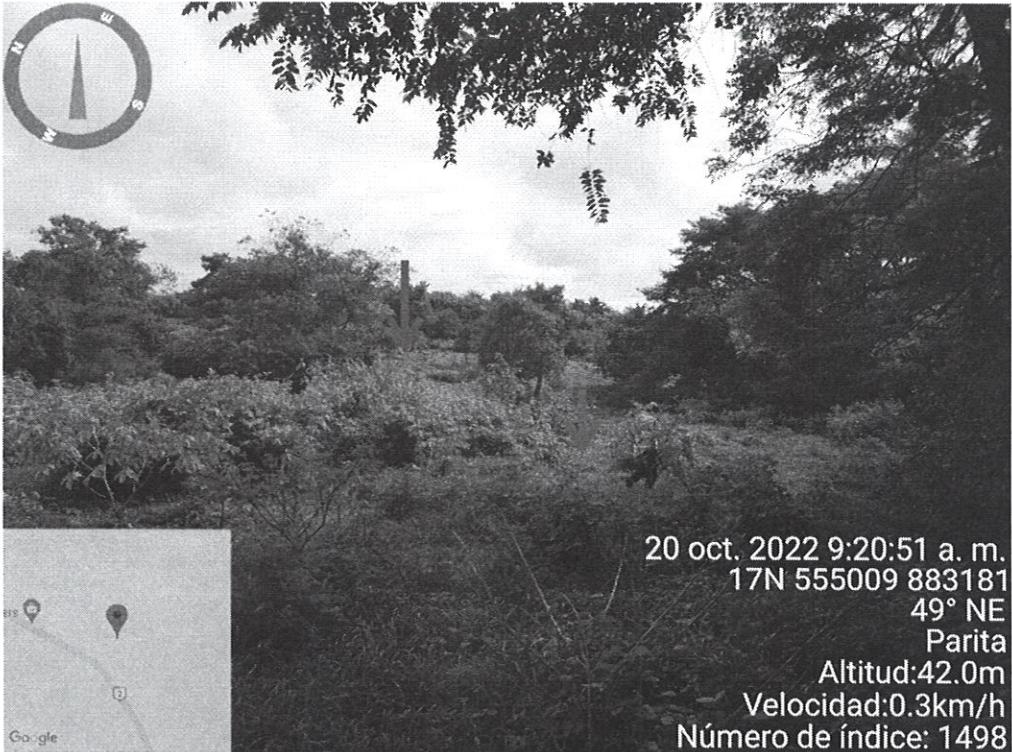
Coordenada de ubicación UTM (WGS-84):	Imágenes tomadas en el sitio.
555009 E 883181 N

**Fig. No. 1:** Vista de la topografía existente en el área del proyecto, se observa la diferencia de elevación. La vegetación está conformada por rastrojo, pasto y árboles dispersos.

- Se evidenció que la topografía de la finca, es irregular, sin embargo, el Estudio de Impacto Ambiental, no establece el cálculo de movimiento de suelo en volumen (corte/relleno/nivelación), y los niveles de terracería final con los que contará el proyecto. Debido a lo anterior, no está definido en el Estudio de Impacto Ambiental, si se requerirá material de préstamo y/o el establecimiento de sitios de botadero del material excedente (volumen a depositar), dependiendo del movimiento de suelo que se vaya a realizar.

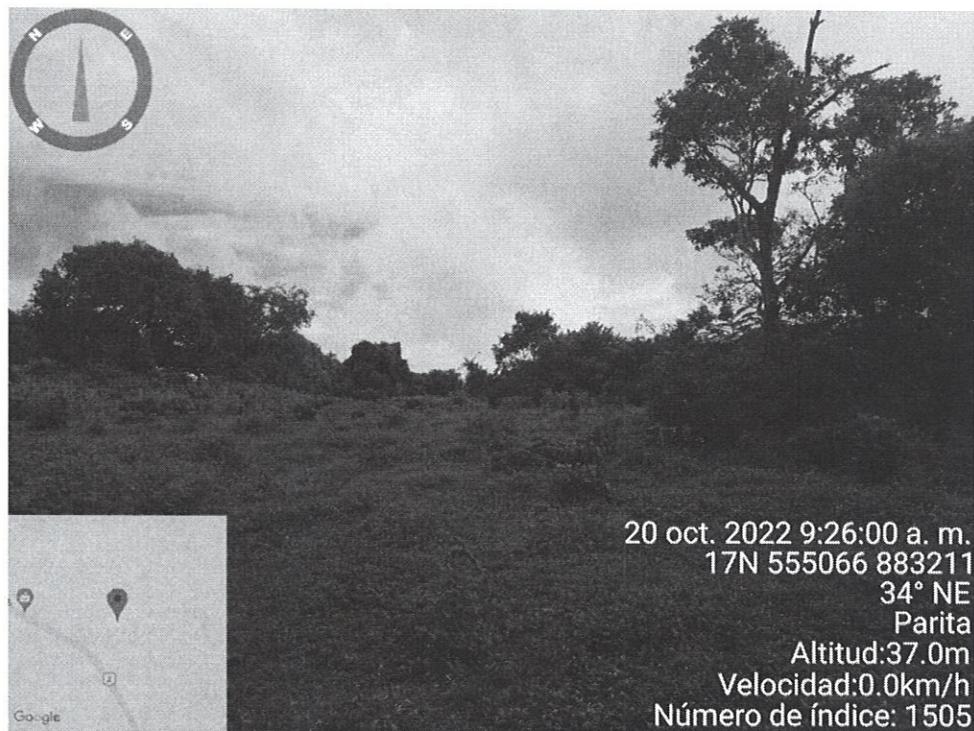
555066 E  
883211 N

**Fig. No. 2:** Vista de la topografía y la vegetación existente a lo interno de la finca.

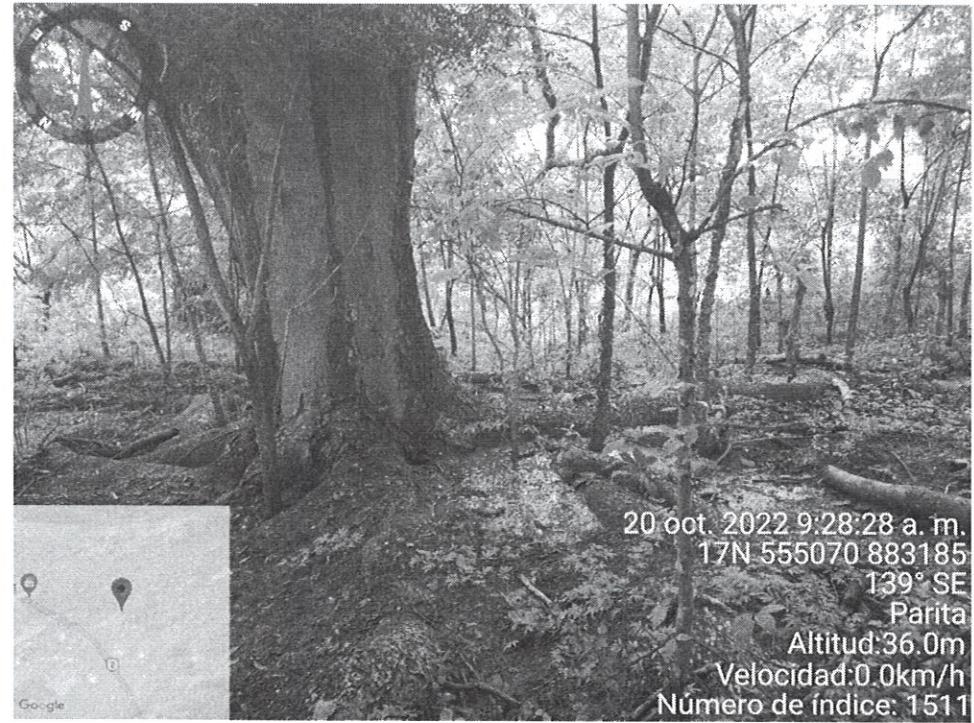
555070 E  
883185 N

**Fig. No. 3:** Ubicación del nacimiento de una de las fuentes hídricas, dentro del polígono del proyecto.

- A lo interno del polígono de la finca con Folio Real No. 30156404, nacen dos fuentes hídricas, lo anterior de igual forma, queda corroborado mediante mapa de ubicación del proyecto, generado por la Dirección de Informática Ambiental (DIAM), la ubicación de dichas fuentes hídricas y su servidumbre no son descritas en el Estudio de Impacto Ambiental.

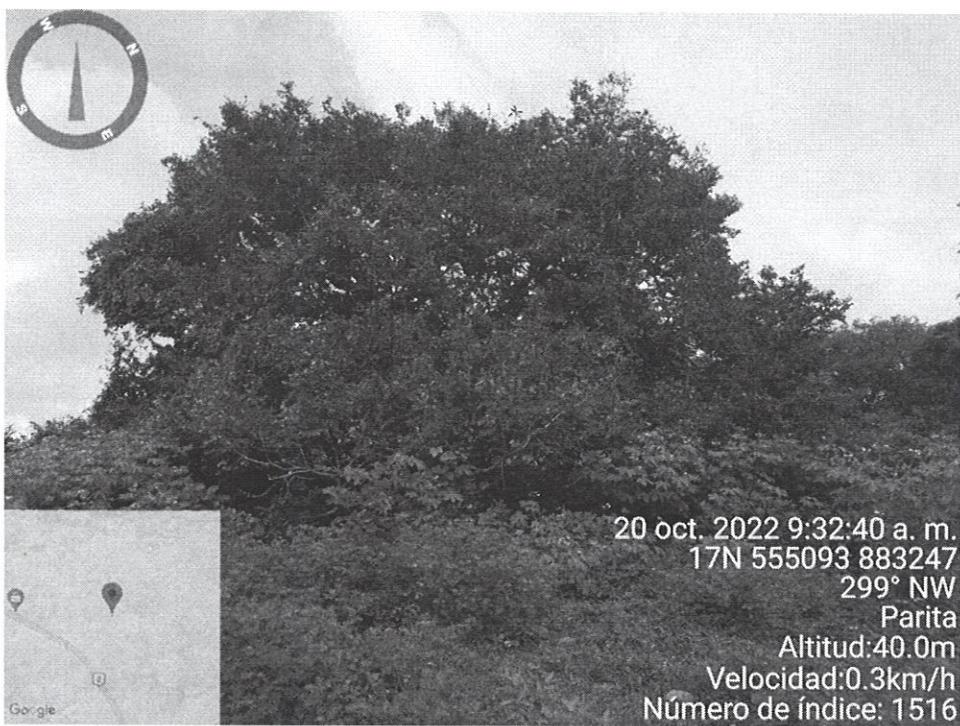
555093 E  
883247 N

**Fig. No. 4:** Vista de la vegetación existente en el área del proyecto, conformada por rastrojo, gramíneas y árboles dispersos.

- Al momento de la inspección se evidenció que la vegetación presenta secciones de rastrojo, gramíneas y árboles dispersos a lo interno de la finca y en las cercas vivas colindantes; sin embargo, al no definirse claramente en el Estudio de Impacto Ambiental, el área o polígono específico del proyecto, en consecuencia no queda claro cuántos árboles se verán afectados con el desarrollo del proyecto.

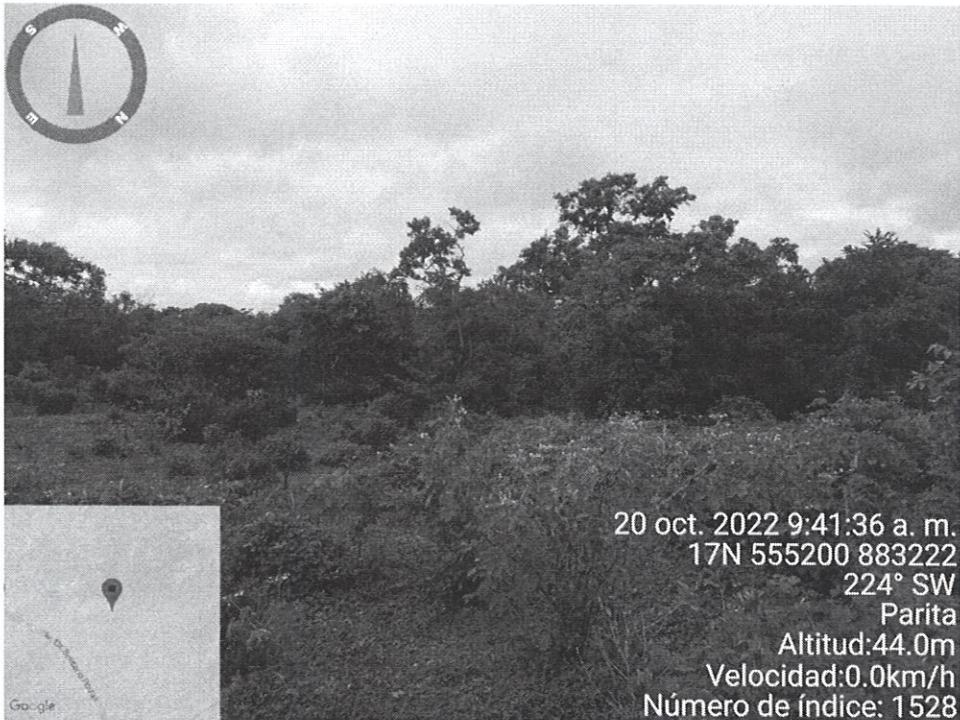
555200 E  
883222 N

**Fig. No. 5:** Vista de la vegetación existente en el área del proyecto, conformada por rastrojo, gramíneas y árboles dispersos.

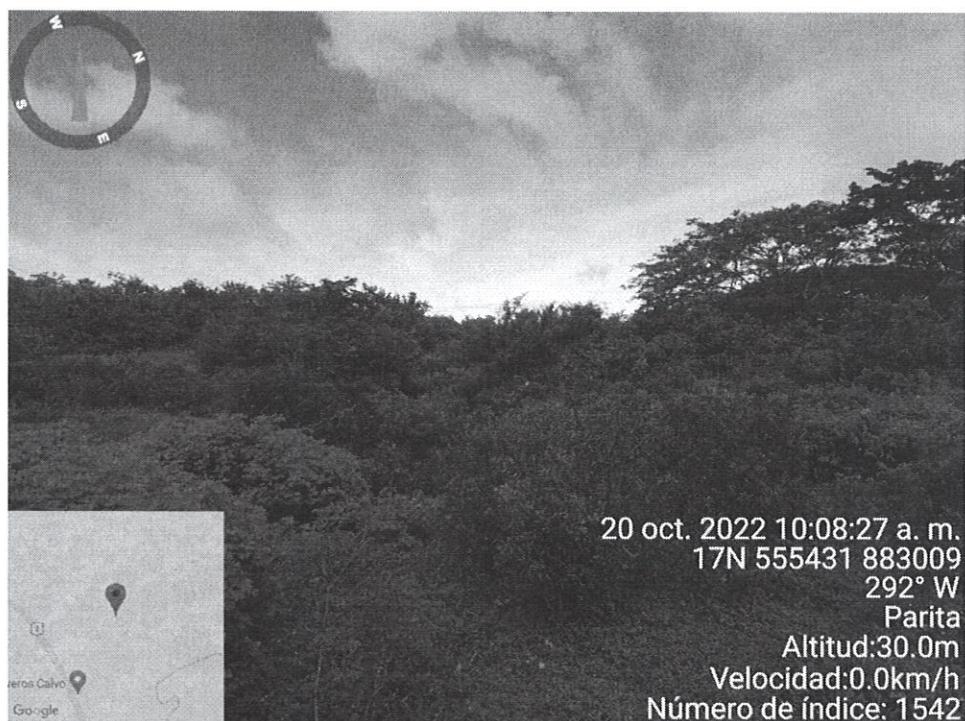
555431 E  
883009 N

**Fig. No. 6:** Vista de la vegetación existente en el área del proyecto, conformada por rastrojo, gramíneas y árboles dispersos.

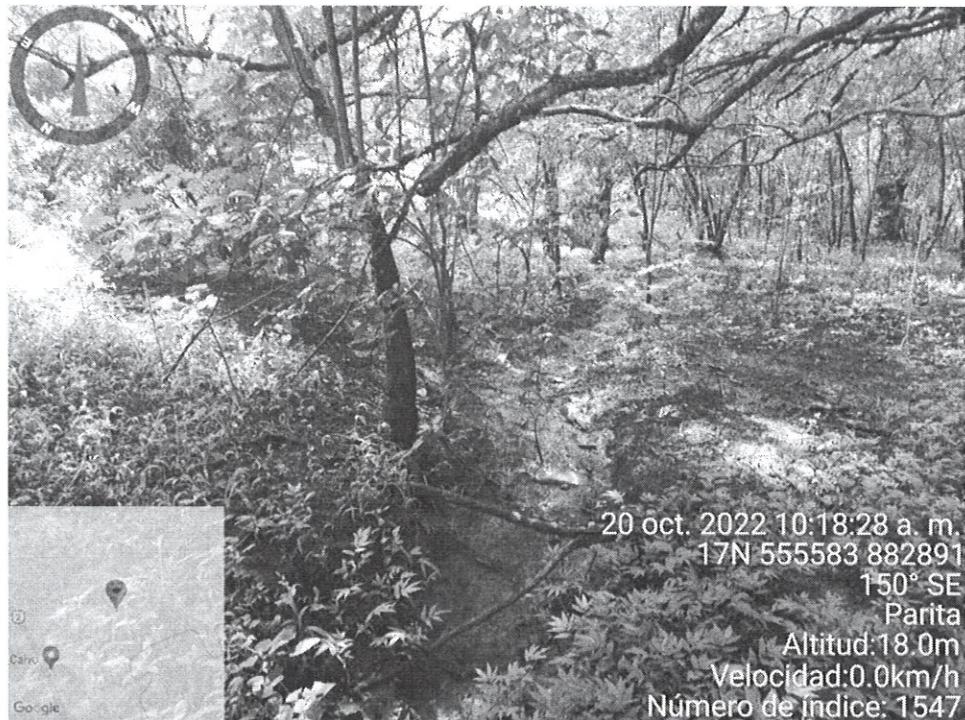
555583 E  
882891 N

**Fig. No. 7:** Vista de los suelos (frágiles), en el área del polígono del proyecto, más próximo al río Parita.

- Durante la inspección se evidenció que la Finca con Folio Real No. 30156404, en el cual se pretende desarrollar el proyecto, es colindante con el río Parita (colindancia Este), a unos 200 metros lineales de las márgenes del río Parita, se evidenció la presencia de suelos frágiles en lo

interno de la finca. Al momento de la inspección, el personal de la empresa promotora Inversiones Solares, S.A., indicó que el polígono del proyecto es menor a la superficie de la finca (14 ha + 1393 m<sup>2</sup> 63 dm<sup>2</sup>), sin embargo, no se mantienen definidos las coordenadas de ubicación de dicho polígono y la superficie que ocupará a lo interno finca.

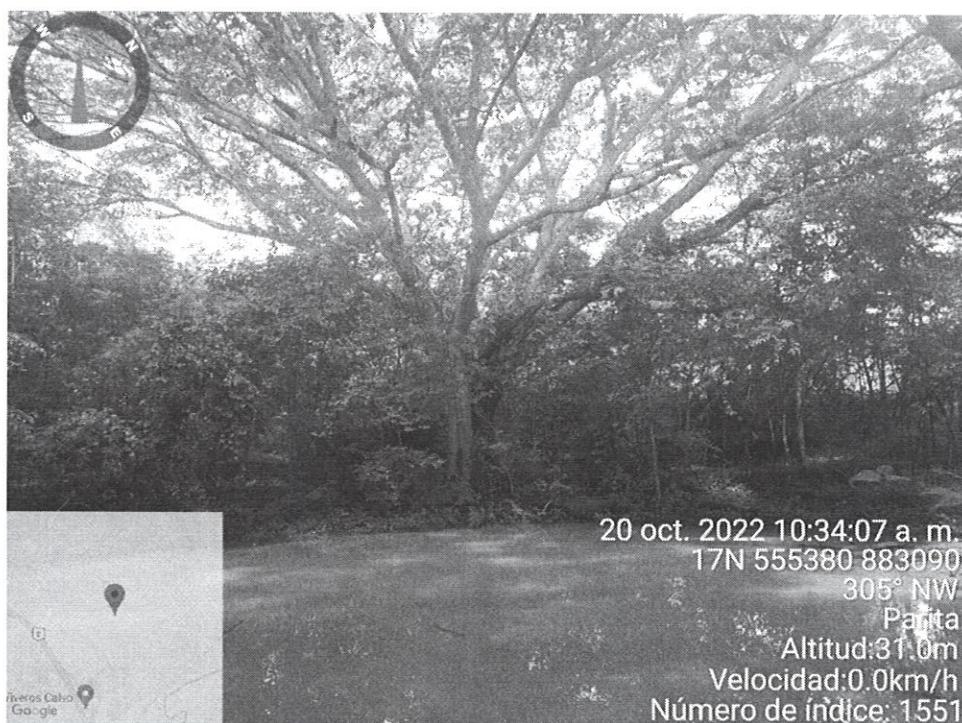
555380 E  
883090 N

**Fig. No. 8:** Vista de un lago artificial (abrevadero), a lo interno del polígono del proyecto.

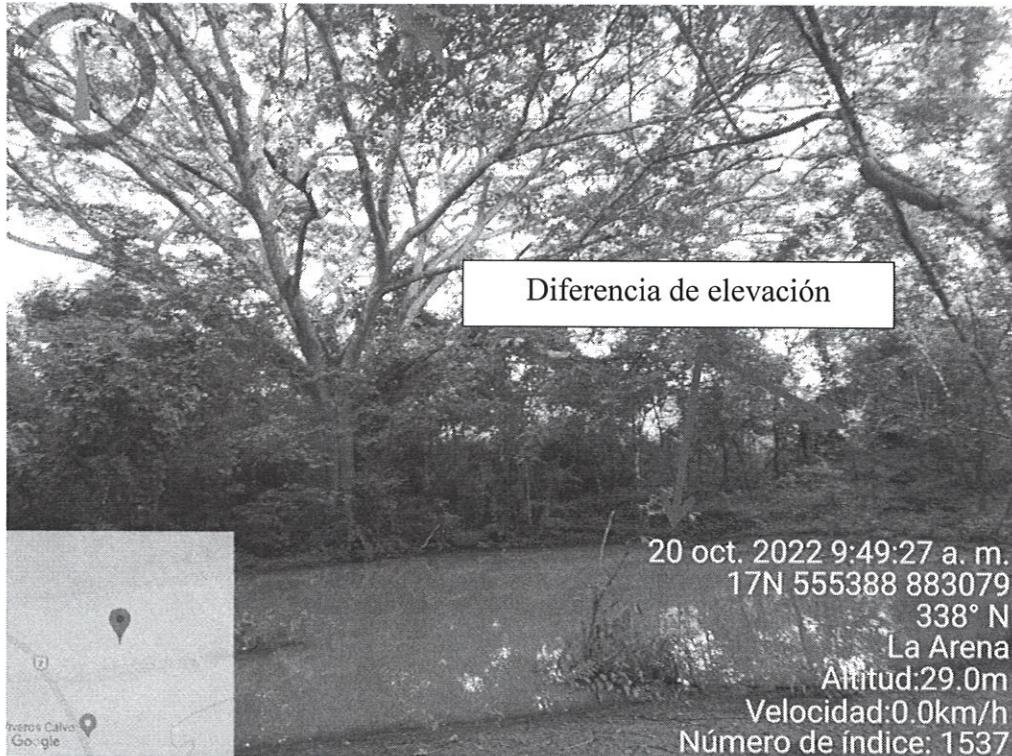
555388 E  
883079 N

**Fig. No. 9:** Vista de un lago artificial (abrevadero), a lo interno del polígono del proyecto, al momento de la inspección no se define si el mismo será rellenado.
