ESTUDIO DE IMPACTO AMBIENTAL
CATEGORIA I
“REY BELLA VISTA”

Datos generales de la empresa promotora:	INMOBILIARIA DON ANTONIO, S.A.
Empresa consultora:	ITS Holding Services, S.A. IRC-006-14 (Actualizado DEIA-ARC-038-2019) Teléfono: 221-2253 Fax: 221-2308
Dirección del proyecto:	Calle 42 y la calle 43, corregimiento de Bella Vista, provincia de Panamá.
No. de Informe:	106-133-20-001-v.0
Fecha:	Enero 2020

El proyecto “**REY BELLA VISTA**” consiste en la construcción de un supermercado de dos niveles.

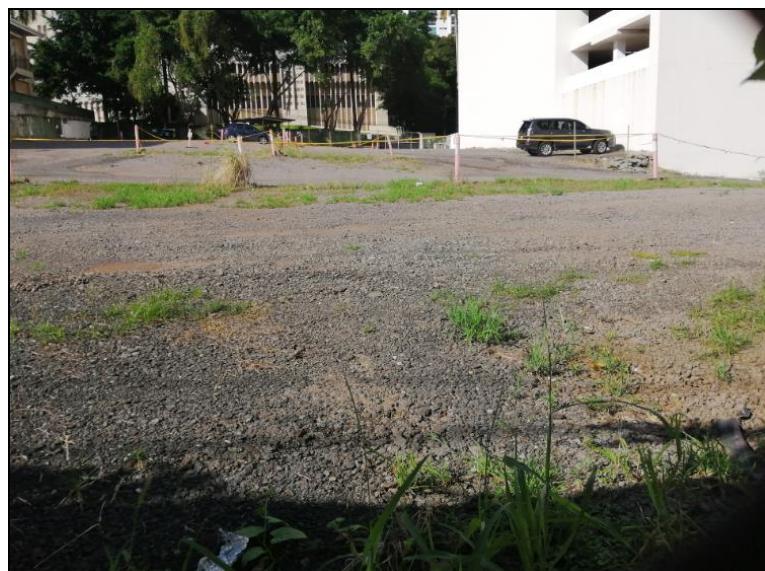
Ilustración 1. Lote donde se proyecta realizar la construcción

Debido a la fuerte intervención antrópica producto de la expansión urbanística y las actividades comerciales existente en los alrededores del proyecto a desarrollar, se observa poca presencia de vegetación. El área del proyecto es utilizada como estacionamiento, por lo cual sólo se observaron gramíneas. En las aceras de acceso por calle 43, se presentan árboles y palmas de un tamaño significativo.

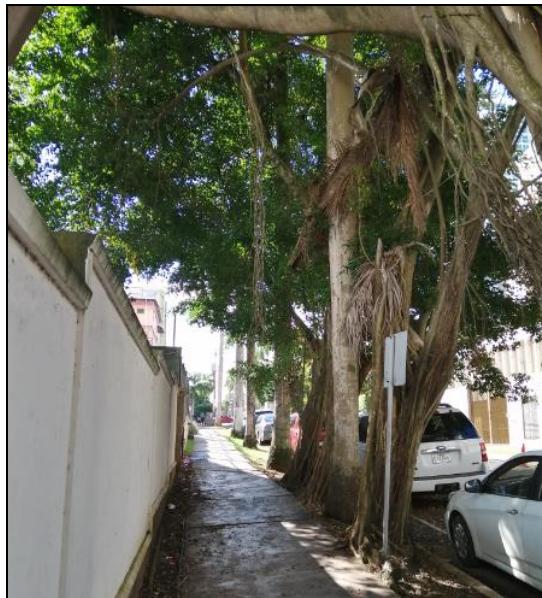
Ilustración 2. Vegetación presente en el área adyacente al proyecto

Como consecuencia del fuerte grado de intervención, mencionado anteriormente, no aplica un inventario forestal; no obstante, se pudo observar en la acera de el acceso por calle 43, seis árboles de ficus (*Ficus benjamina*) pertenecientes a la familia Moraceae; y cinco palmas reales (*Roystonea regia*) pertenecientes a la familia Arecaceae.

De requerirse realizar alguna tala de los árboles ubicados en las aceras, por acceso al lote, el promotor deberá contar con un permiso de tala otorgado por el Ministerio de Ambiente antes de la construcción del proyecto.

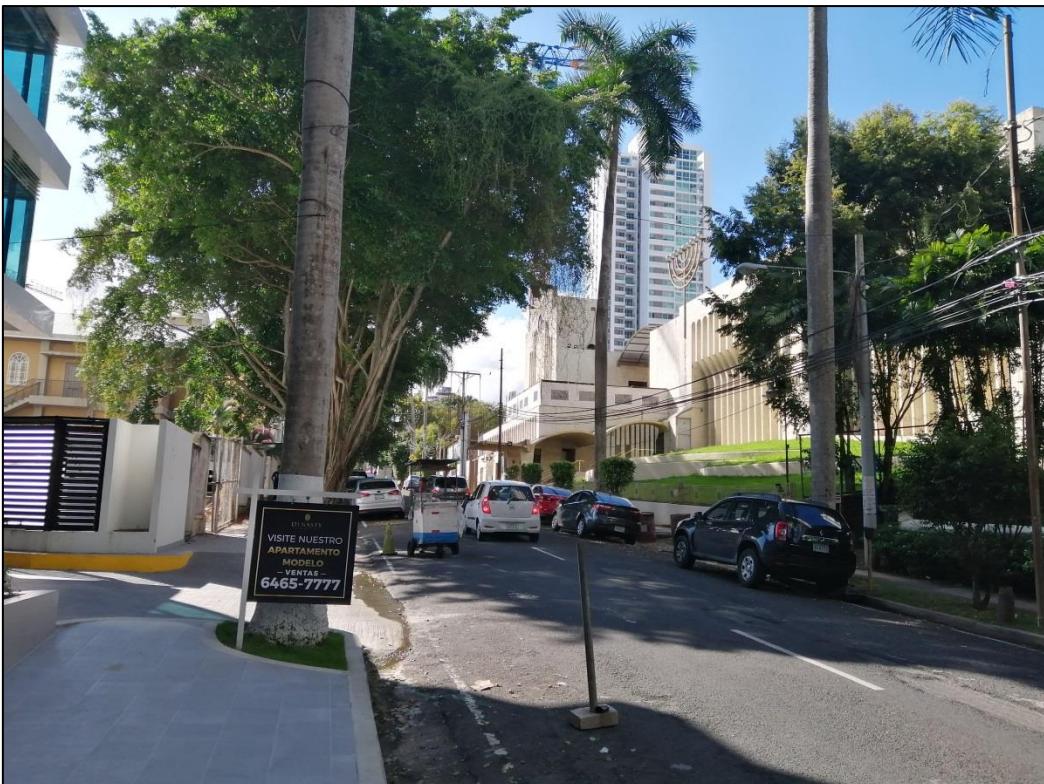
Fotografía No. 1: Calle 43 Este, corregimiento de Bella Vista. *Fuente: inspección Grupo ITS, octubre 2019.*

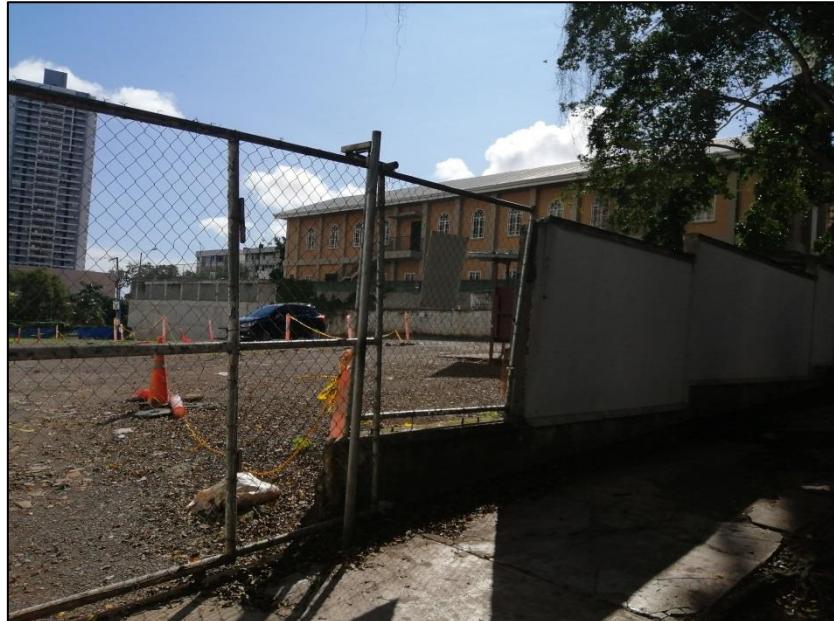
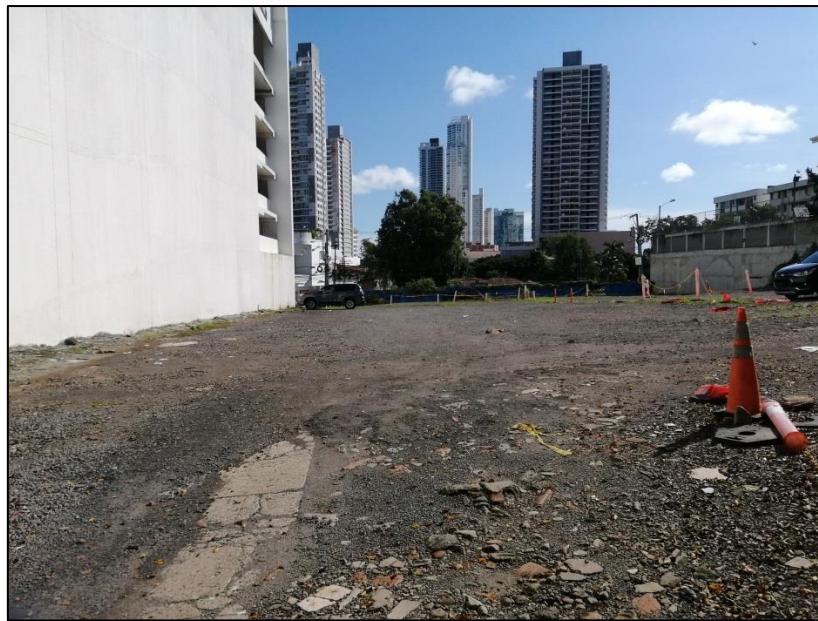
Fotografía No. 2: (a) Acceso a lote del Proyecto por calle 43 Este, corregimiento de Bella Vista. Vista de muro existente (b) Condición actual de lote del proyecto. *Fuente Grupo ITS, octubre 2019.*

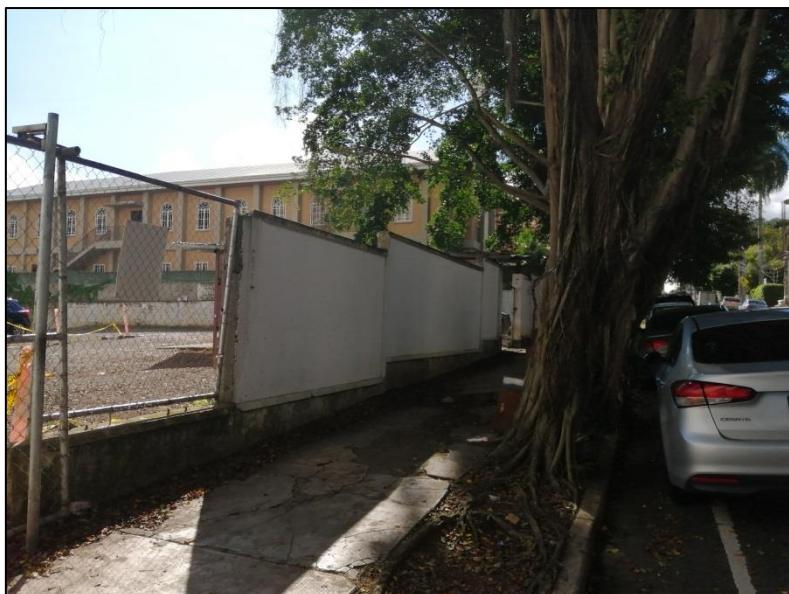
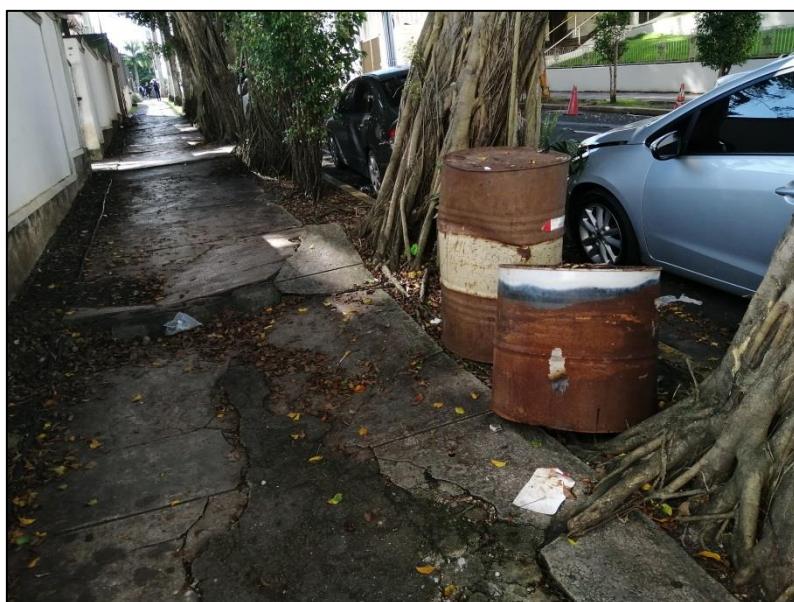
Fotografía No. 3: (a) Acera, calle 43 Este, corregimiento de Bella Vista. (b) Estado de acera por raíces de árboles. *Fuente Grupo ITS, octubre 2019.*

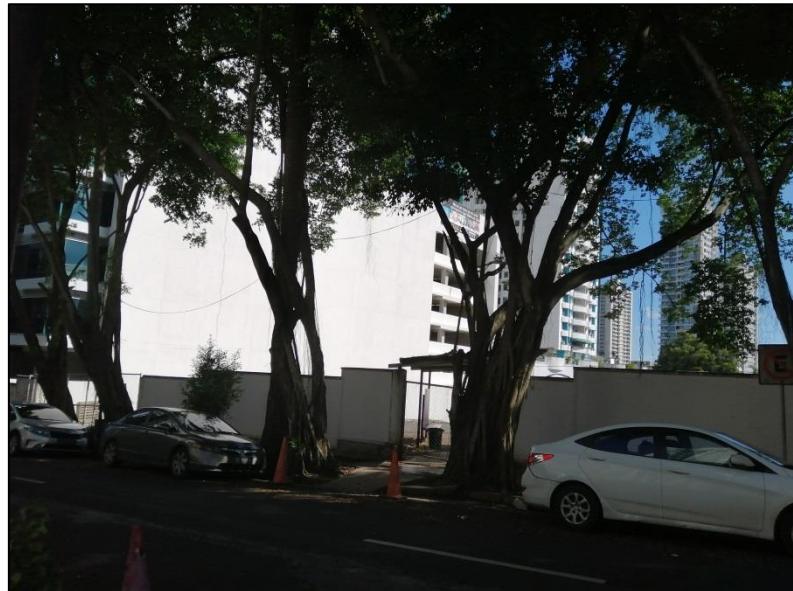
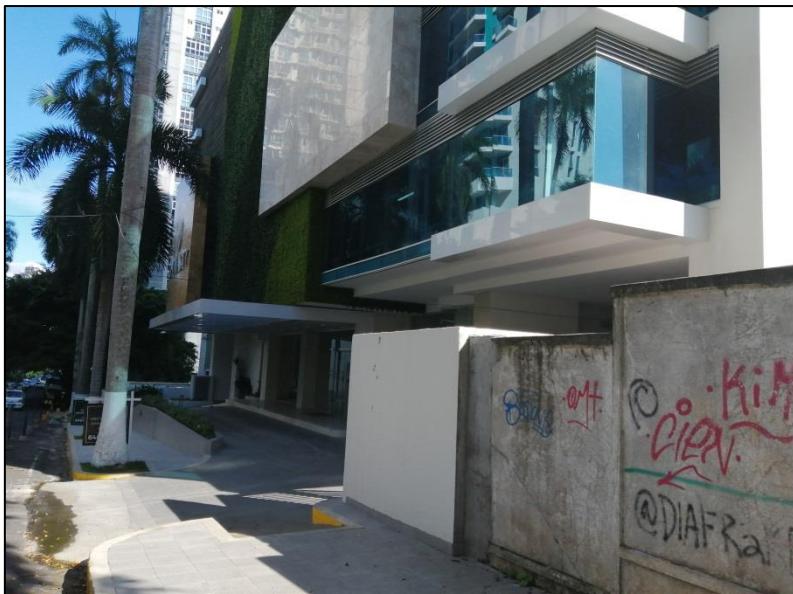
Fotografía No. 4: (a) Vista a lote del proyecto, desde calle 43 Bella vista, presencia de árboles de ficus benjamina (b) Vista de “PH Dinasty”, condominio al lado del proyecto. Vista de palmas reales. *Fuente Grupo ITS, octubre 2019.*

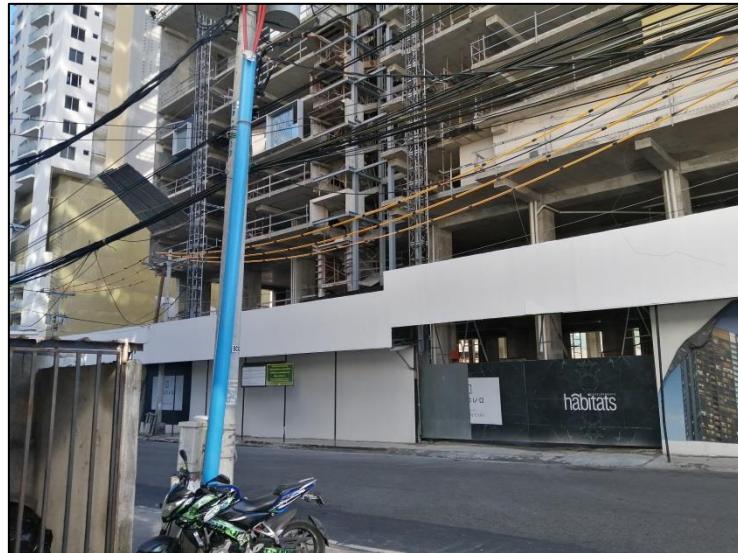
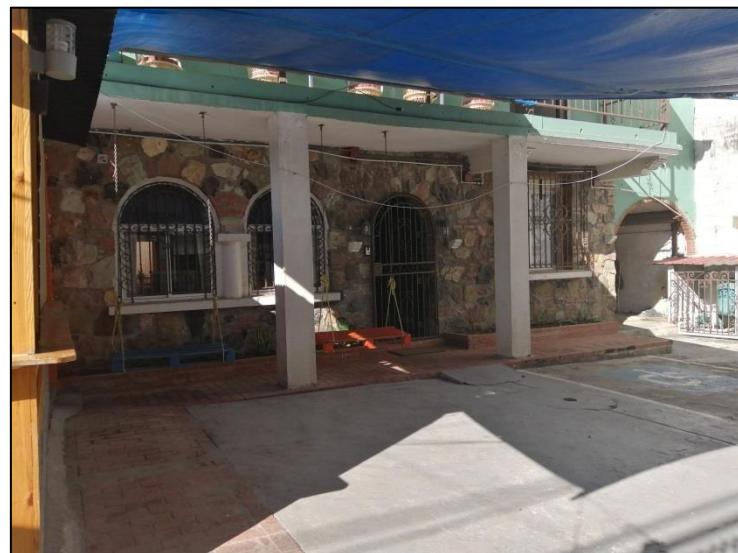
Fotografía No. 9: (a) Vista de construcción cercana al Proyecto, por calle 42 Este. (b) Lote colindante con polígono del proyecto, por calle 42 Este. Hostal. *Fuente Grupo ITS, octubre 2019.*

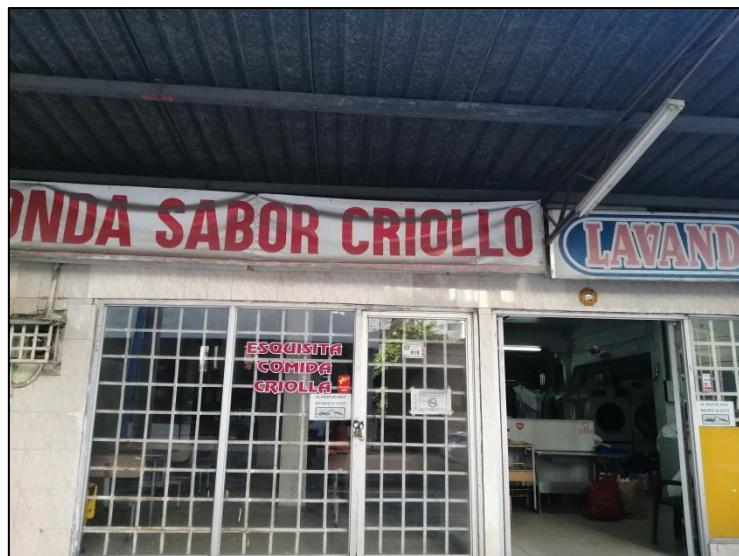
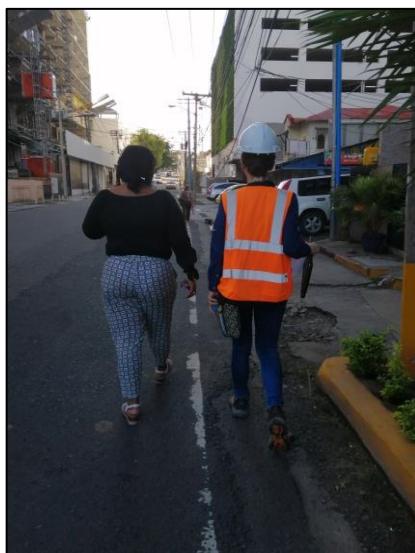
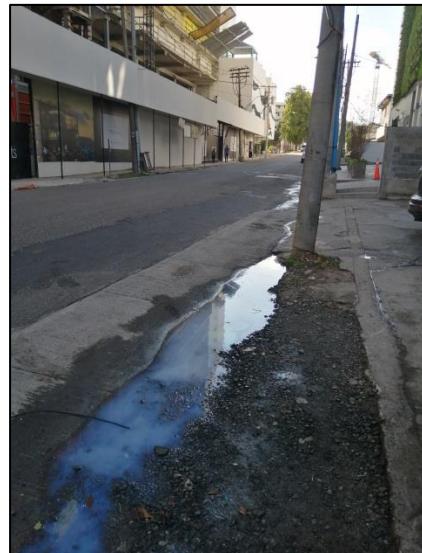
Fotografía No. 10: (a) Vista por calle 42 Este, comercios cercanos a lote del proyecto. (b) Volanteo, encuesta y entrevista a administradora de PH cercano a lote del proyecto, por calle 42 Este. (c) Estado de acera en calle 42 Este. *Fuente Grupo ITS, octubre 2019.*

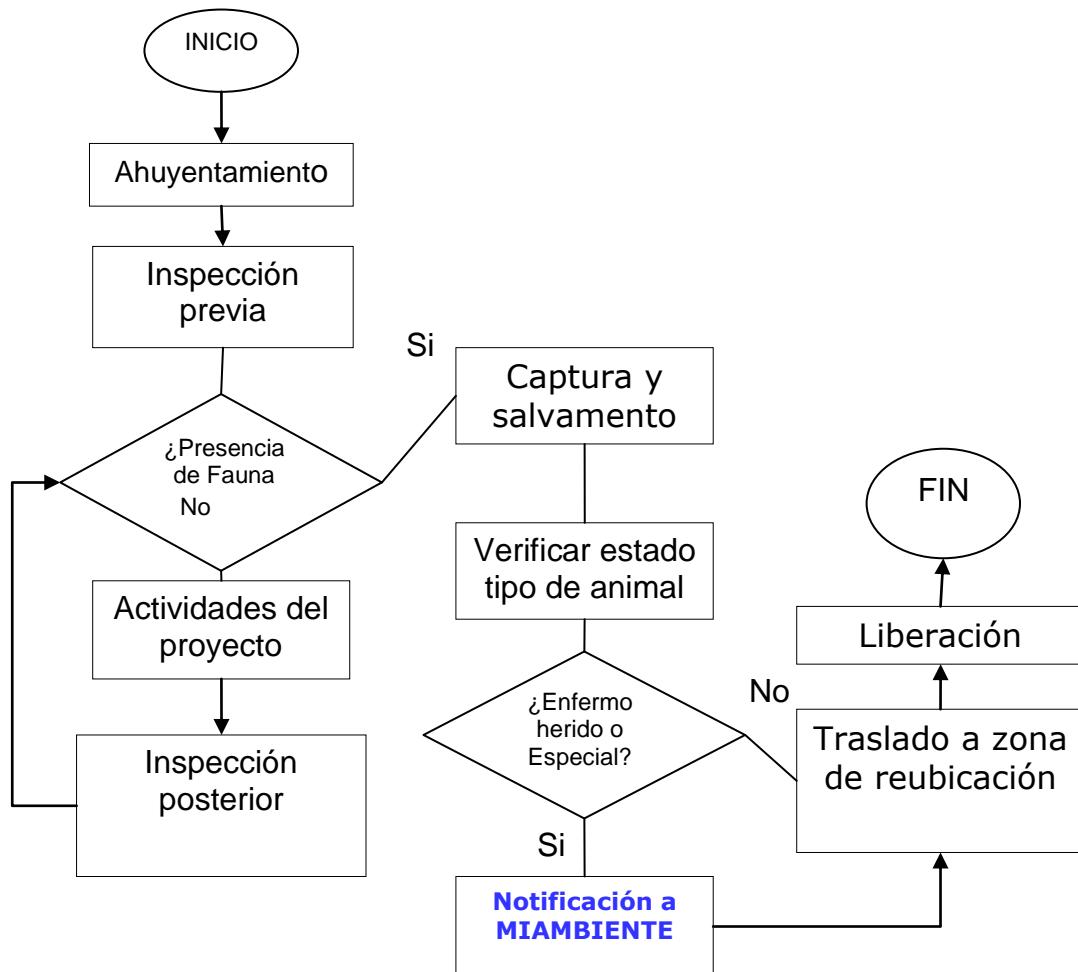
Figura 10. Esquema del procedimiento para el manejo de la fauna.

La figura describe un esquema del procedimiento que se seguirá durante las actividades de limpieza de los sitios de obra.
