ESTUDIO DE IMPACTO AMBIENTAL CATEGORÍA-I

PROYECTO “URBANIZACIÓN VISTAS DEL LAGO”

“PRIMERA INFORMACIÓN ACLARATORIA”

SOLICITADA EN LA NOTA DRCH-AC-2397-08-2022

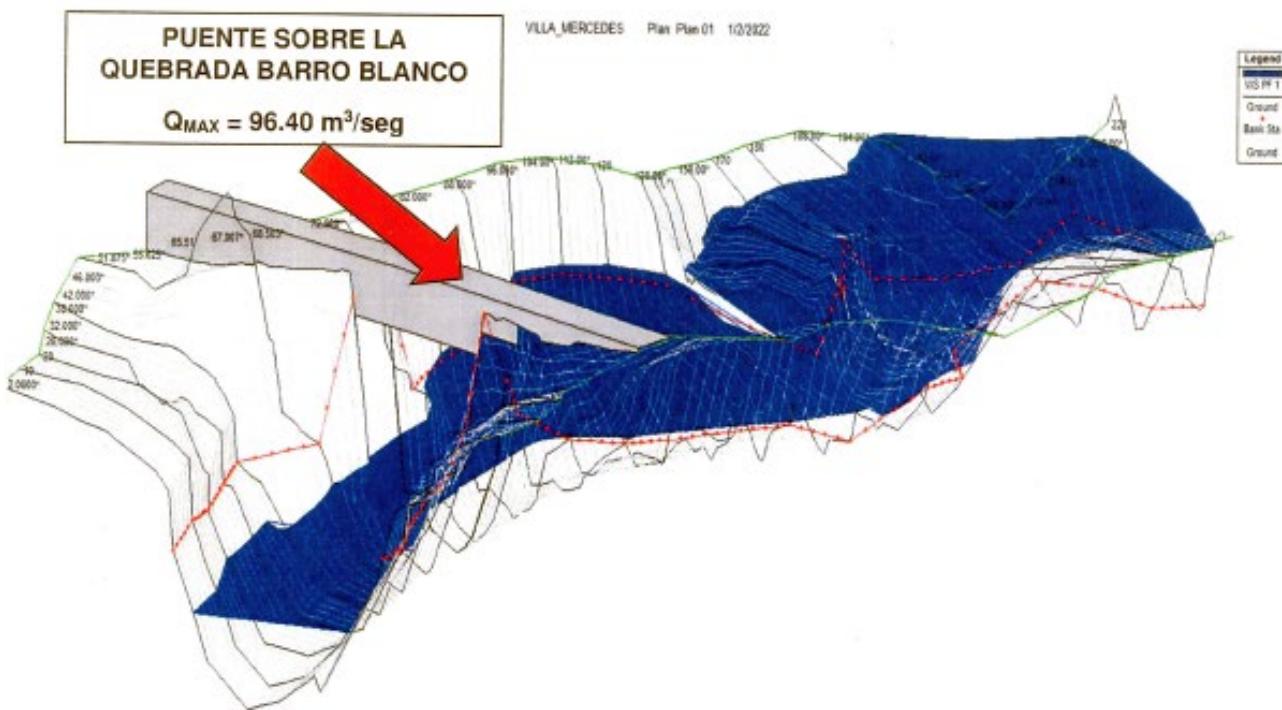
Figura No. 1. Vista panorámica de la Qda. Barro Blanco, simulado con el caudal máximo.

de la simulación de las secciones de inundación (ver estudio hidrológico y figura No.1 de este documento), el Nivel Seguro de Terracería se encuentran por debajo del borde superior del talud del canal que conforma el cauce de la Qda. Barro Blanco y en la figura No. 2 se muestra el área de inundación en planta que corresponde a la simulación presentada en la Fig. 1 de manera que se aprecia con claridad que se cumple con lo requerido por SINAPROC.

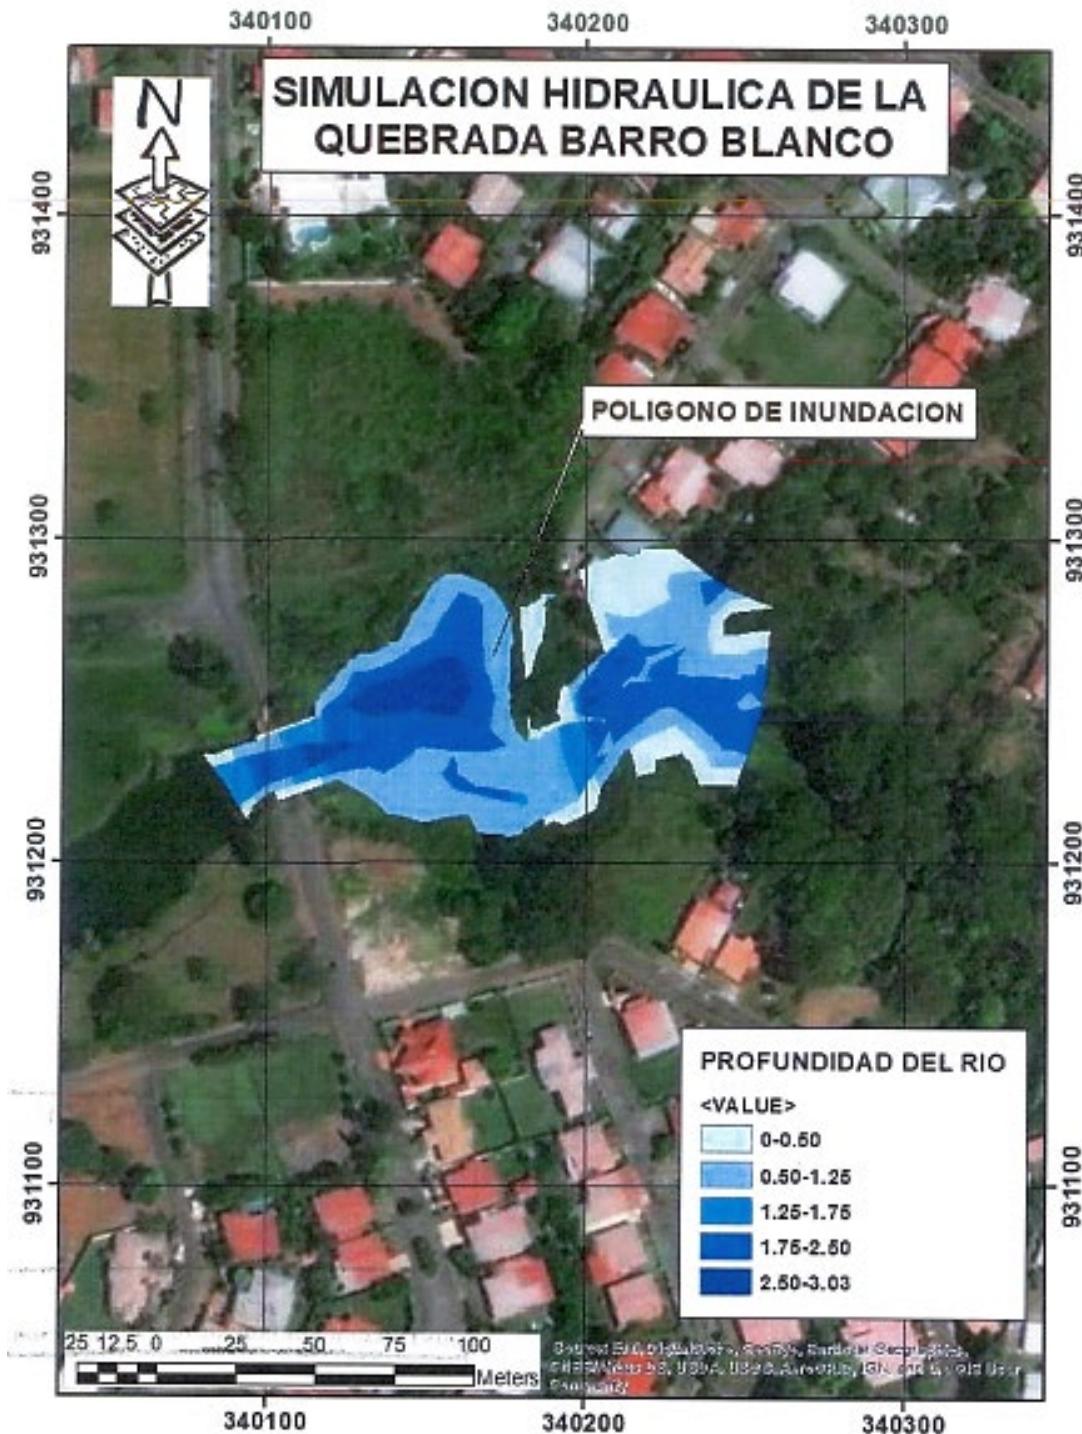
Figura No. 2. Mapa de simulación de inundación de la Qda. Barro Blanco. El área inundable se encuentra dentro del canal que conforma el cauce de la quebrada. Fuente: Estudio Hidrológico, 2022

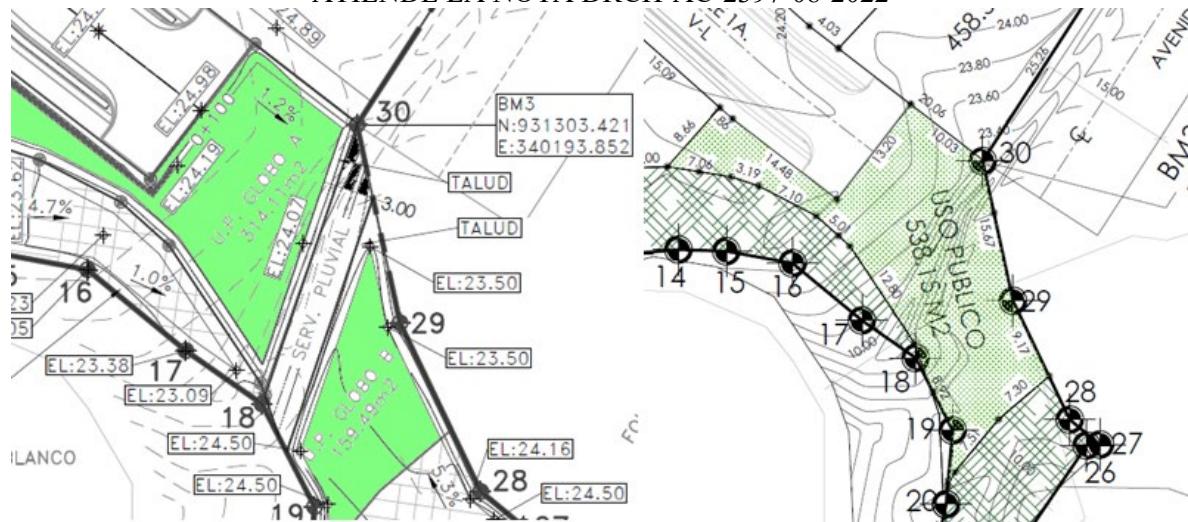
Figura No. 3. Diseño de área de uso público. Imagen de la izquierda muestra el diseño que se presento en el EsIA con el canal de conducción y la imagen de la derecha muestra el diseño actual del área de uso público, se destaca que entre los puntos del 30 al 26 se dejaría el espacio para que el agua fluya con normalidad utilizando la pendiente natural del terreno.

Sobre el drenaje pluvial no se realizarán trabajos u obras en particular, debido que cualquier obra a realizar, excedería los límites de la propiedad del promotor dado que el drenaje fluye en suelo natural a un costado de la calle desde mucho antes de ingresar al costado del sitio del proyecto. Sin embargo, es importante aclarar que el promotor ha decidido un cambio en el proyecto, eliminando un canal previsto que dividía el área de uso público y redireccionando estas por el borde la propiedad hacia la Qda. Barro Blanco. El área de uso público se conformará por arriba de los Niveles Seguros de Terracería, y se protegerá el borde de talud con la siembra de grama para evitar la erosión que pudiese provocar la escorrentía de la cuneta, la cual en este punto seguirá la pendiente natural del terreno. Se destaca que la escorrentía fluiría al borde o pie del talud.

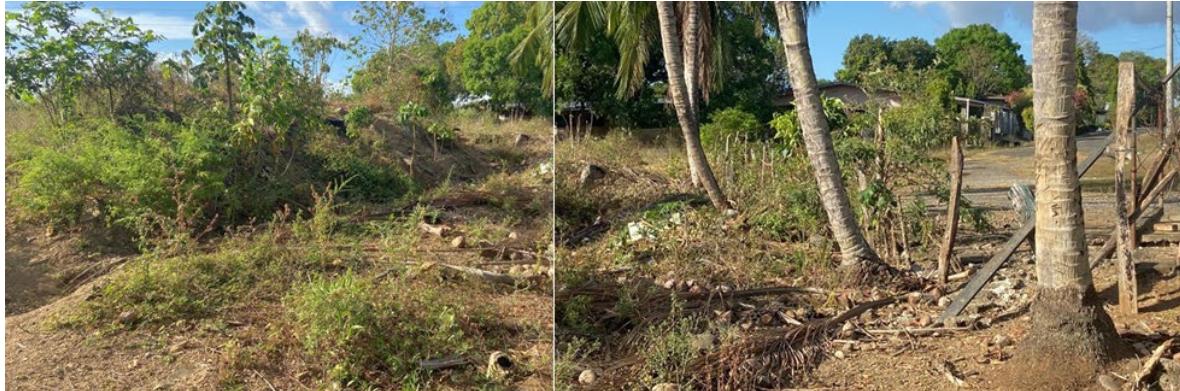
Figura No. 4. Drenaje Pluvial al momento del levantamiento de la línea base donde se puede apreciar que no existe agua en la época seca.

En época seca o de muy poca lluvia no existe presencia de agua por lo tanto tampoco de especies, al momento del levantamiento de línea base se evidenció la no existencia de peces u otras especies acuáticas debido a que el drenaje pluvial estaba seco o no contenía agua. Ver fig. No. 4 y No. 5

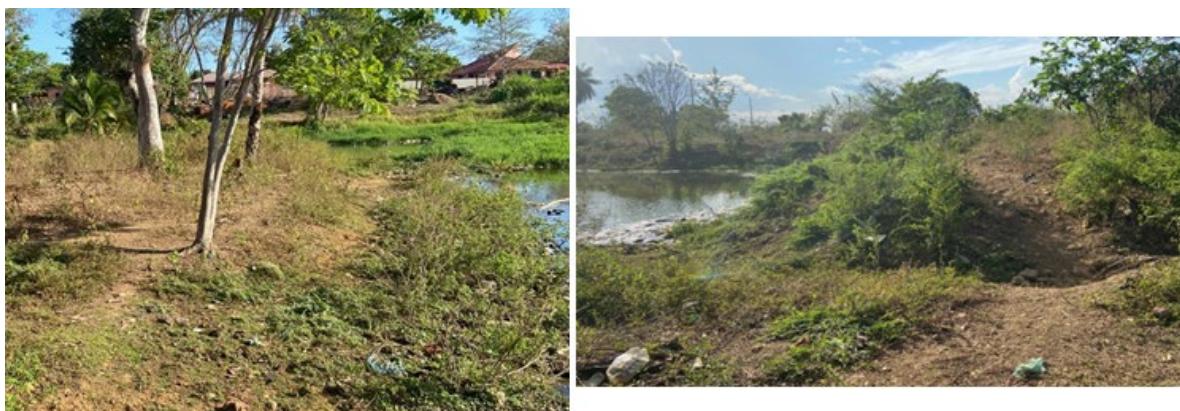
Figura No. 5. Drenaje pluvial colindante a la Qda. Barro Blanco, donde se evidencia que en época seca no hay agua.

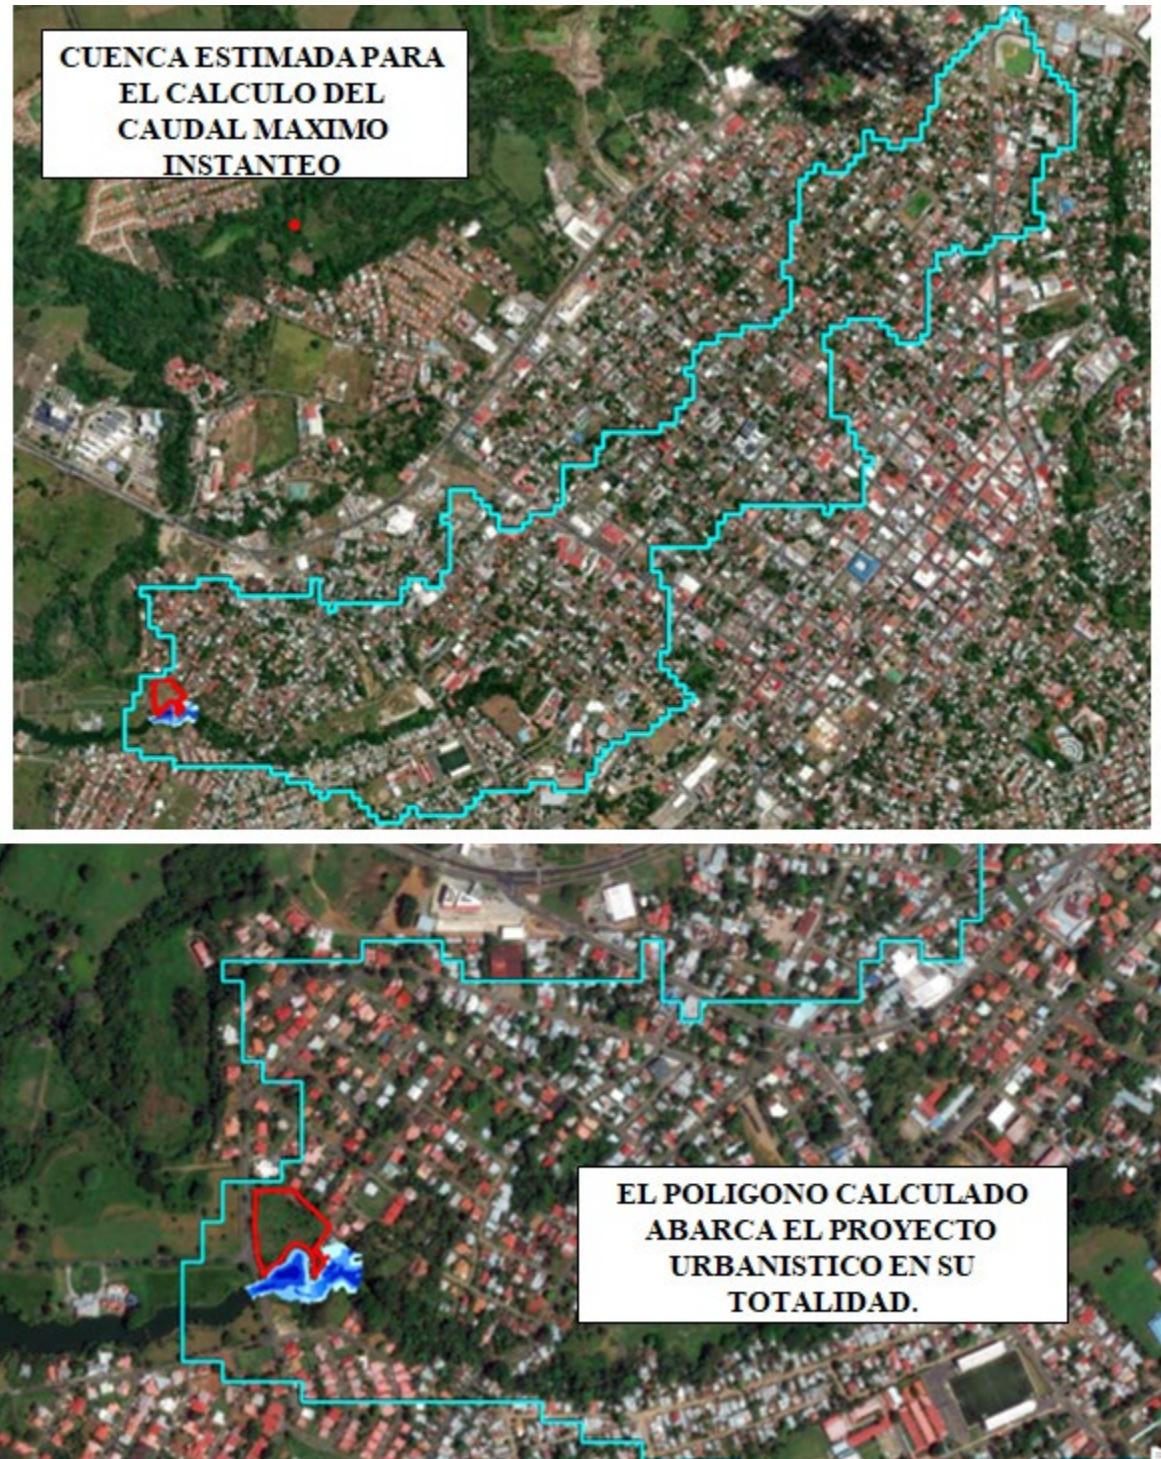
Figura No. 7. Imagen que muestra la zona de influencia de la cuenca calculada.

Como el área de drenaje de la cuenca es de 278 hectáreas se utilizó el método de Análisis Regional de Crecidas Máximas, cuya variable es el área de captación. El área de captación de la cuenca abarca urbanización a desarrollar, por lo tanto, las aguas pluviales forman parte del caudal de diseño calculado ($96.40 \text{ m}^3/\text{seg}$). *En conclusión, la fuente receptora ya incluye el vertido de las aguas pluviales de la urbanización.*

En el estudio hidrológico la imagen #1, muestra el área de captación de la cuenca de lago.

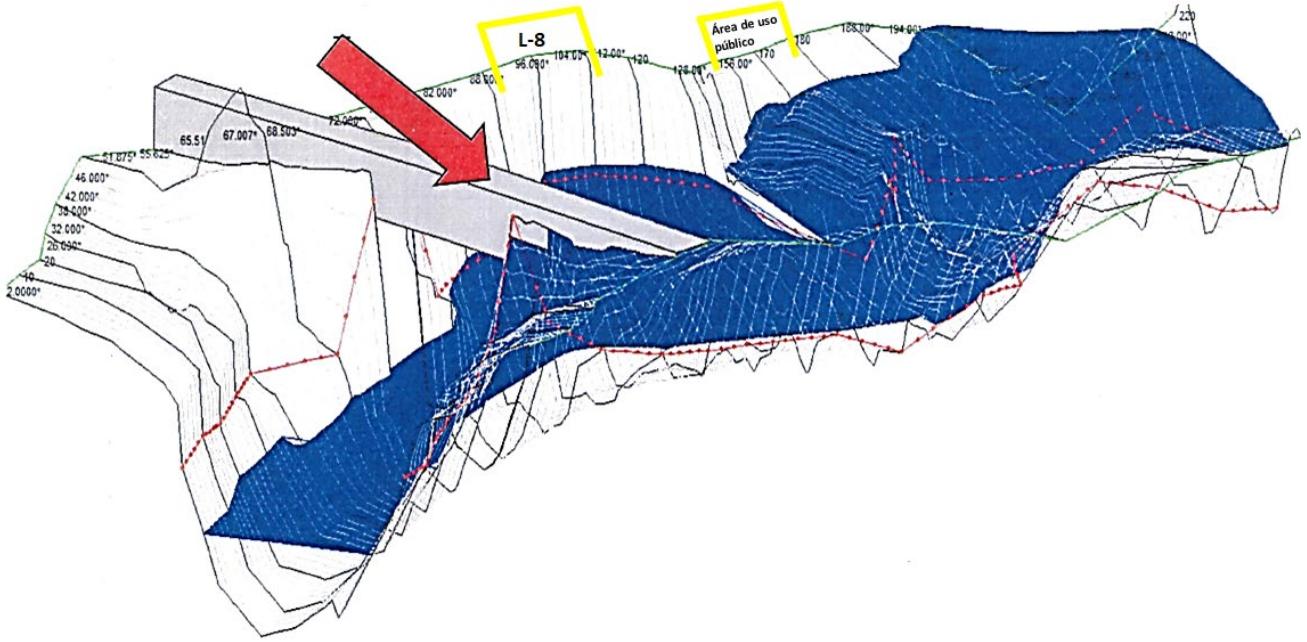
Figura No. 9. Simulación de mancha de inundación. **Fuente:** Estudio Hidrológico de la Qda. Barro Blanco, 2022

Los lotes L-8 y el área de uso público, se encuentran por arriba de los niveles de terracería segura y se encuentran alejados de inundación de acuerdo con el estudio hidrológico y los anexos. Las secciones del lote L-8 que van de la 0K-090 a 0K-110 y el área de uso público que van de 0K-150 a 0K-180. En la siguiente imagen puede observar el simulacro de inundación. Dado que estos lotes comprenden las distancias de separación del borde del cauce, incluso mayores a los diez metros y que están cuando menos igual o por encima del Nivel Seguro de Terracería, con lo que no serían inundables, en consecuencia, no sería necesaria la construcción de un muro, y se cumple con las recomendaciones de SINAPROC.

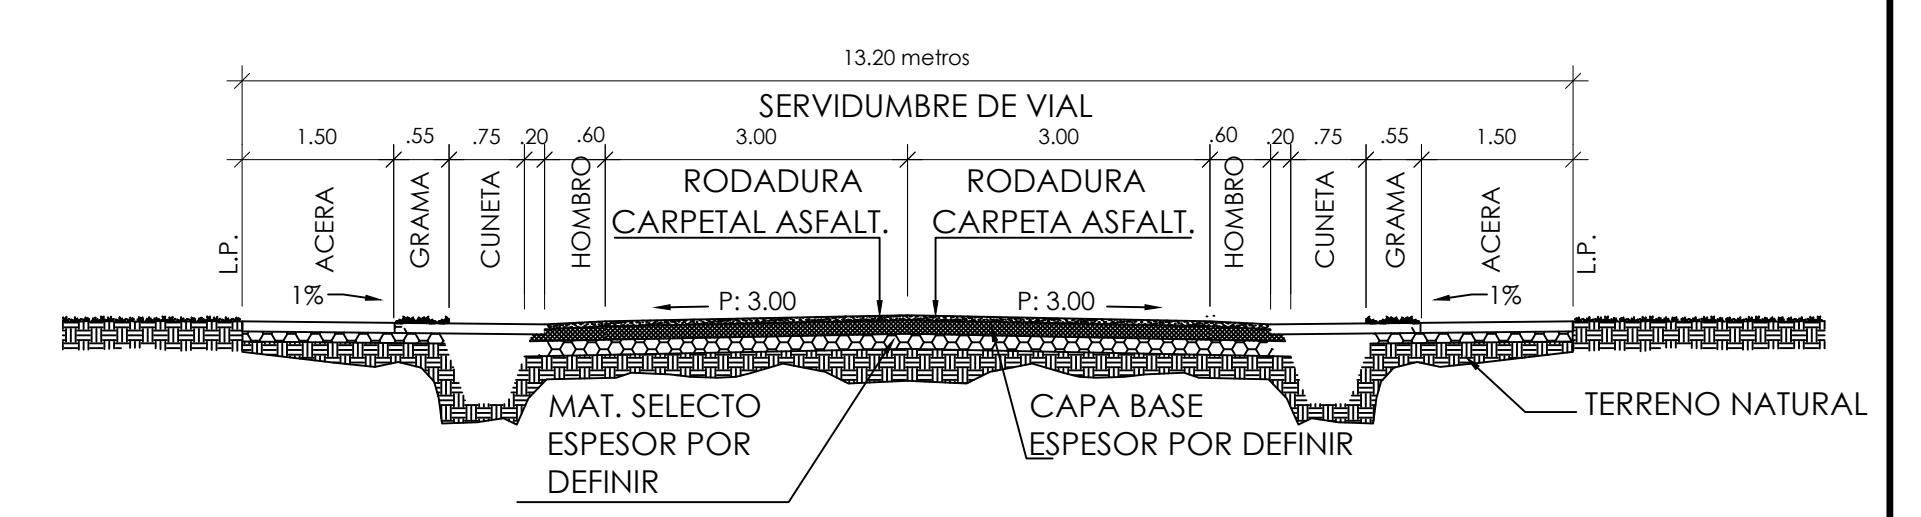
SECCIÓN DE CALLE TIPICA

PAVIMENTO DE CARPETA DE ASFALTO CON CUNETAS ABIERTAS PAVIMENTADAS

1. CARPETA ASFÁLTICA
 - a. PENDIENTE DE LA CORONA 3%
 - b. PENDIENTE DEL HOMBRO DEL 5%
 2. IMPRIMACIÓN DEL MATERIAL BITUMINOSO
 3. BASE DEL MATERIAL PÉTREO, ($E= 0.15m.$)
 - a. TAMAÑO MÁXIMO 1 1/2"
 - b. COMPACTACIÓN 100% (A.A.S.H.T.O. T-99.)
 - c. C.B.R. (MÍNIMO) 80%
 4. SUB-BASE DEL MATERIAL SELECTO ($E= 0.15m.$)
 - a. TAMAÑO MÁXIMO DE 3"
 - b. COMPACTACIÓN 100% (A.A.S.H.T.O. T-99.)
 - c. C.B.R.(MÍNIMO) 30%
 5. ALINEAMIENTO
 - a. PENDIENTE MÍNIMA 1%
 - b. PENDIENTE MÁXIMA 12%
 6. ACERA
 - a. HORMIGÓN DE 3000 LBS./PLG2 A LA COMPRESIÓN
 - b. ESPESOR DE 0.10 M
 - c. COMPACTACIÓN DE SUB-RASANTE 90% (A.A.S.H.T.O. T-99)
 7. SUB RASANTE DE LA VÍA
 - a. COMPACTACIÓN DE LOS ÚLTIMOS 30 CMS.= 100% (A.A.S.T.H.O. T-99)
 - b. COMPACTACIÓN DEL RESTO DEL RELLENO =95%
 8. LAS CUNETAS DEBEN SER DE HORMIGÓN.
LAS CUNETAS CON PROFUNDIDADES IGUALES O MAYORES A 0.50 M DEBEN LLEVAR TAPA.

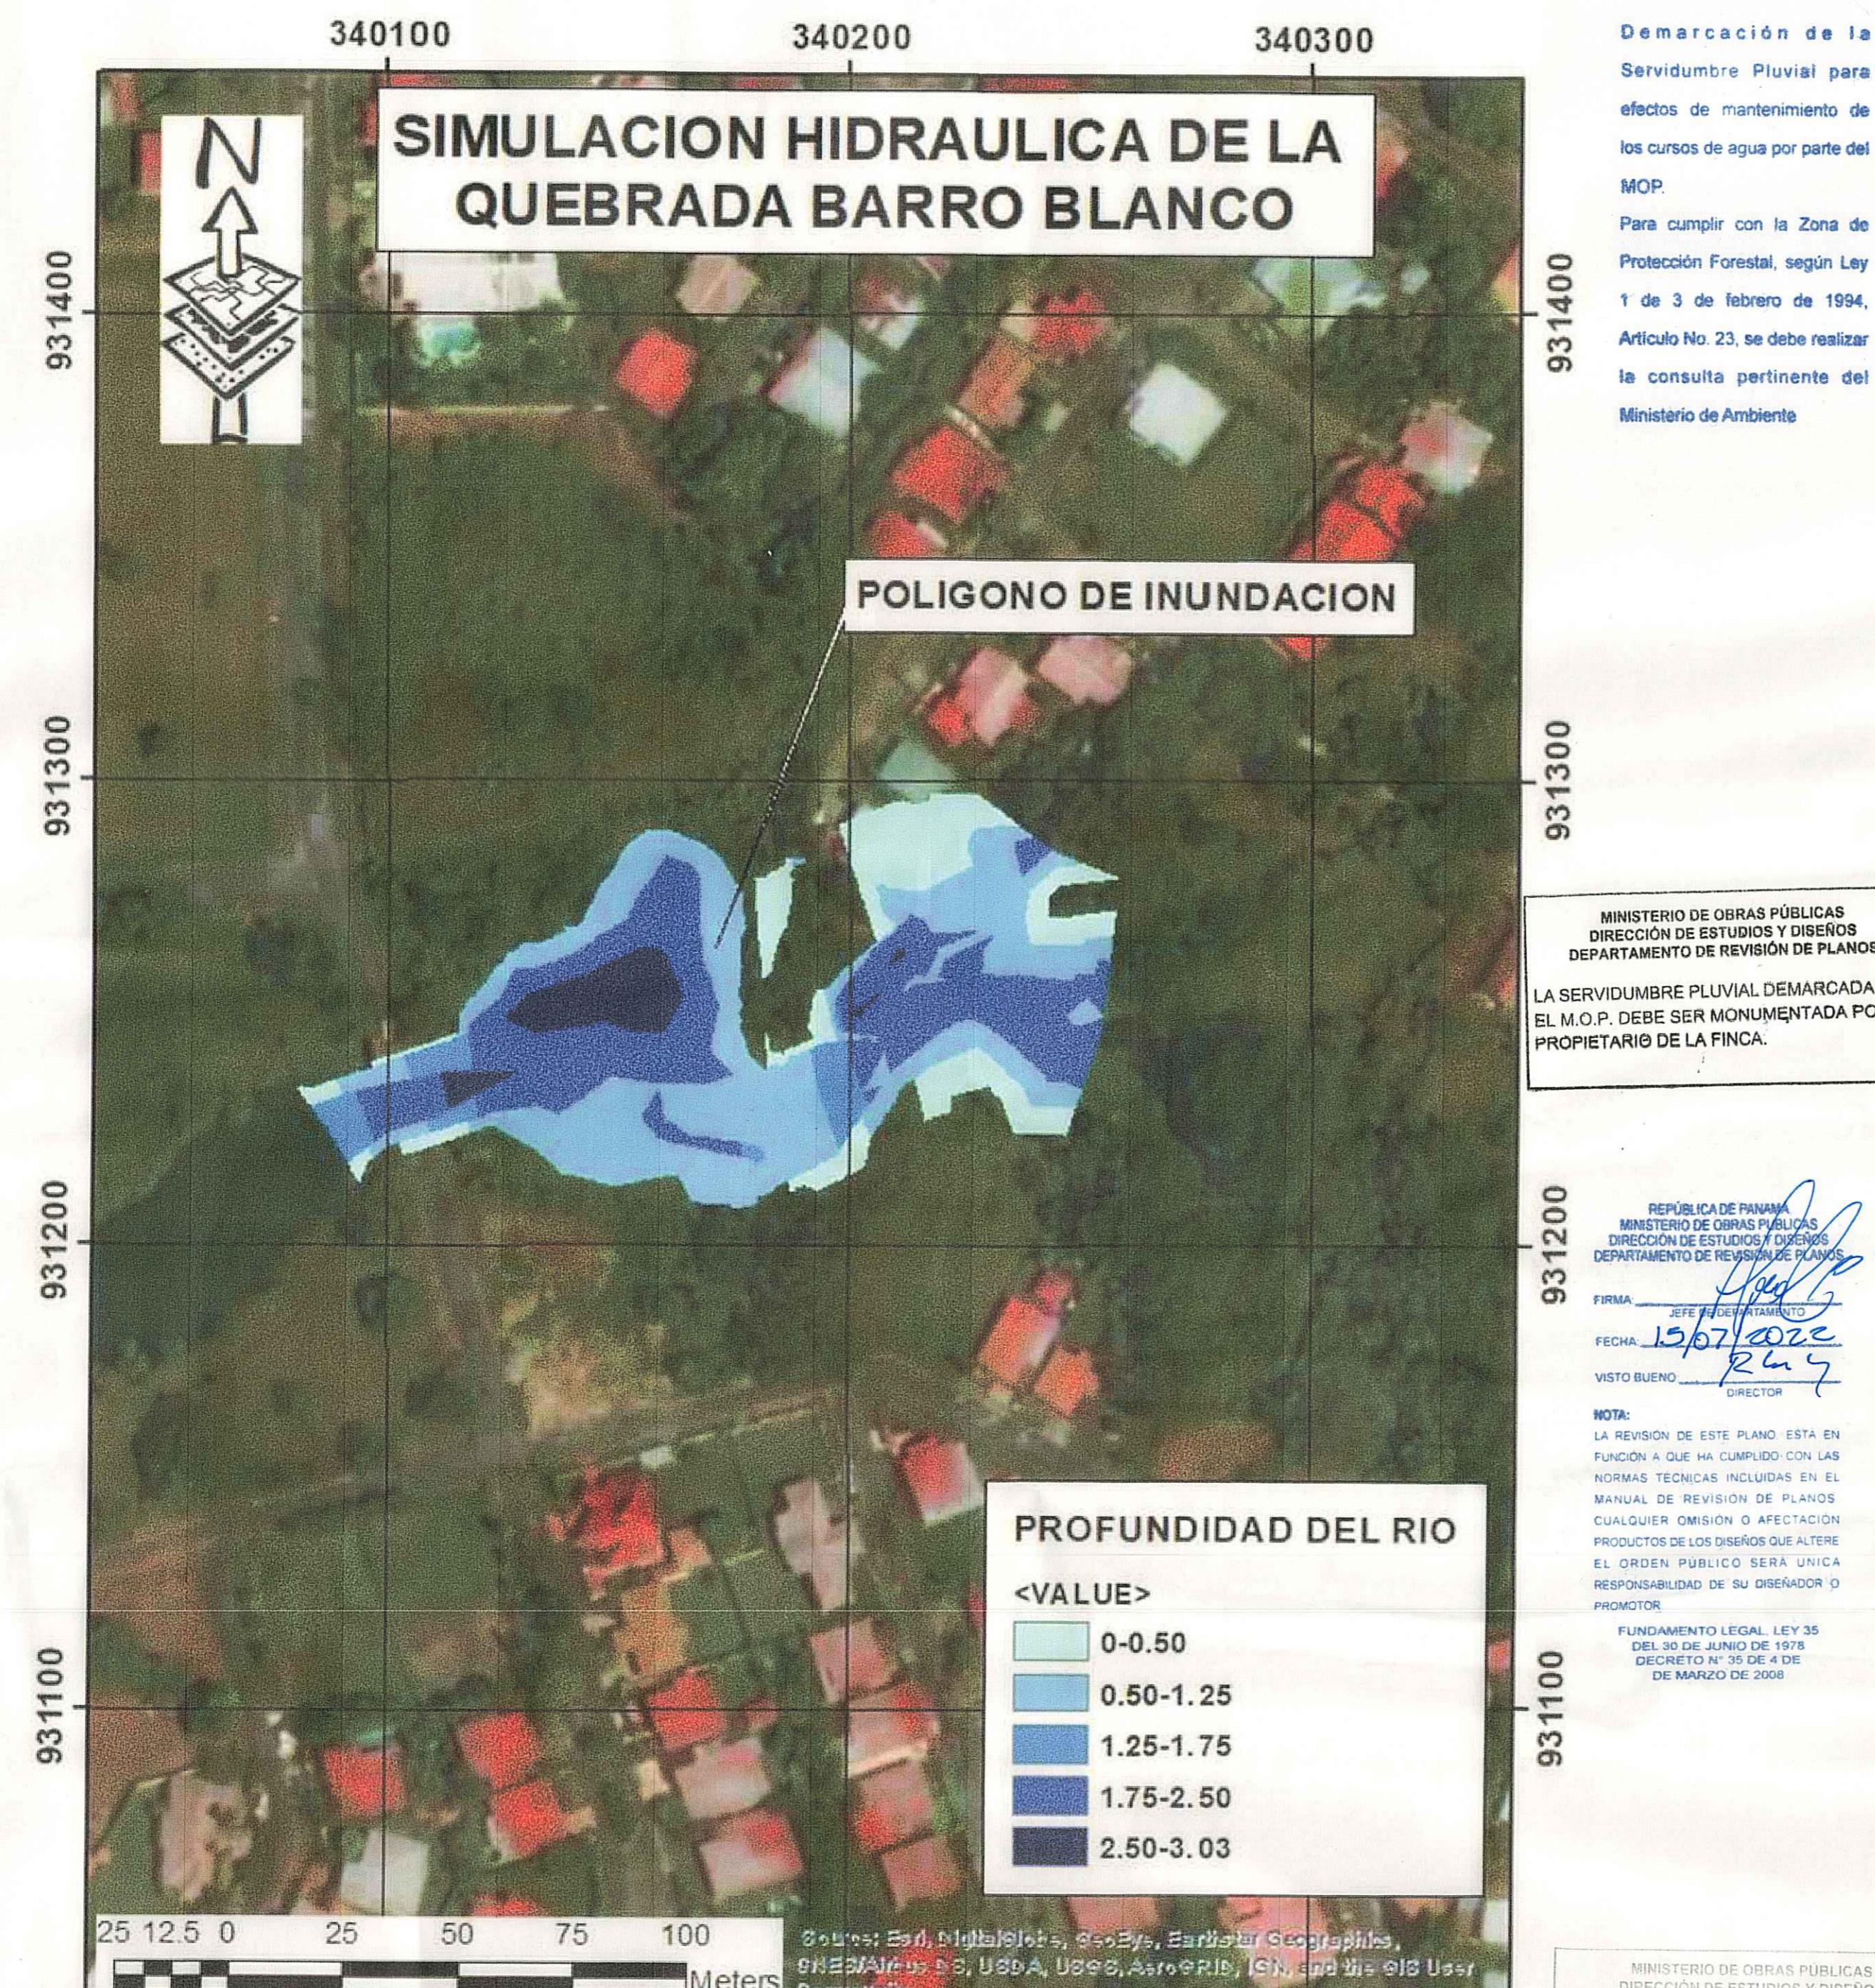
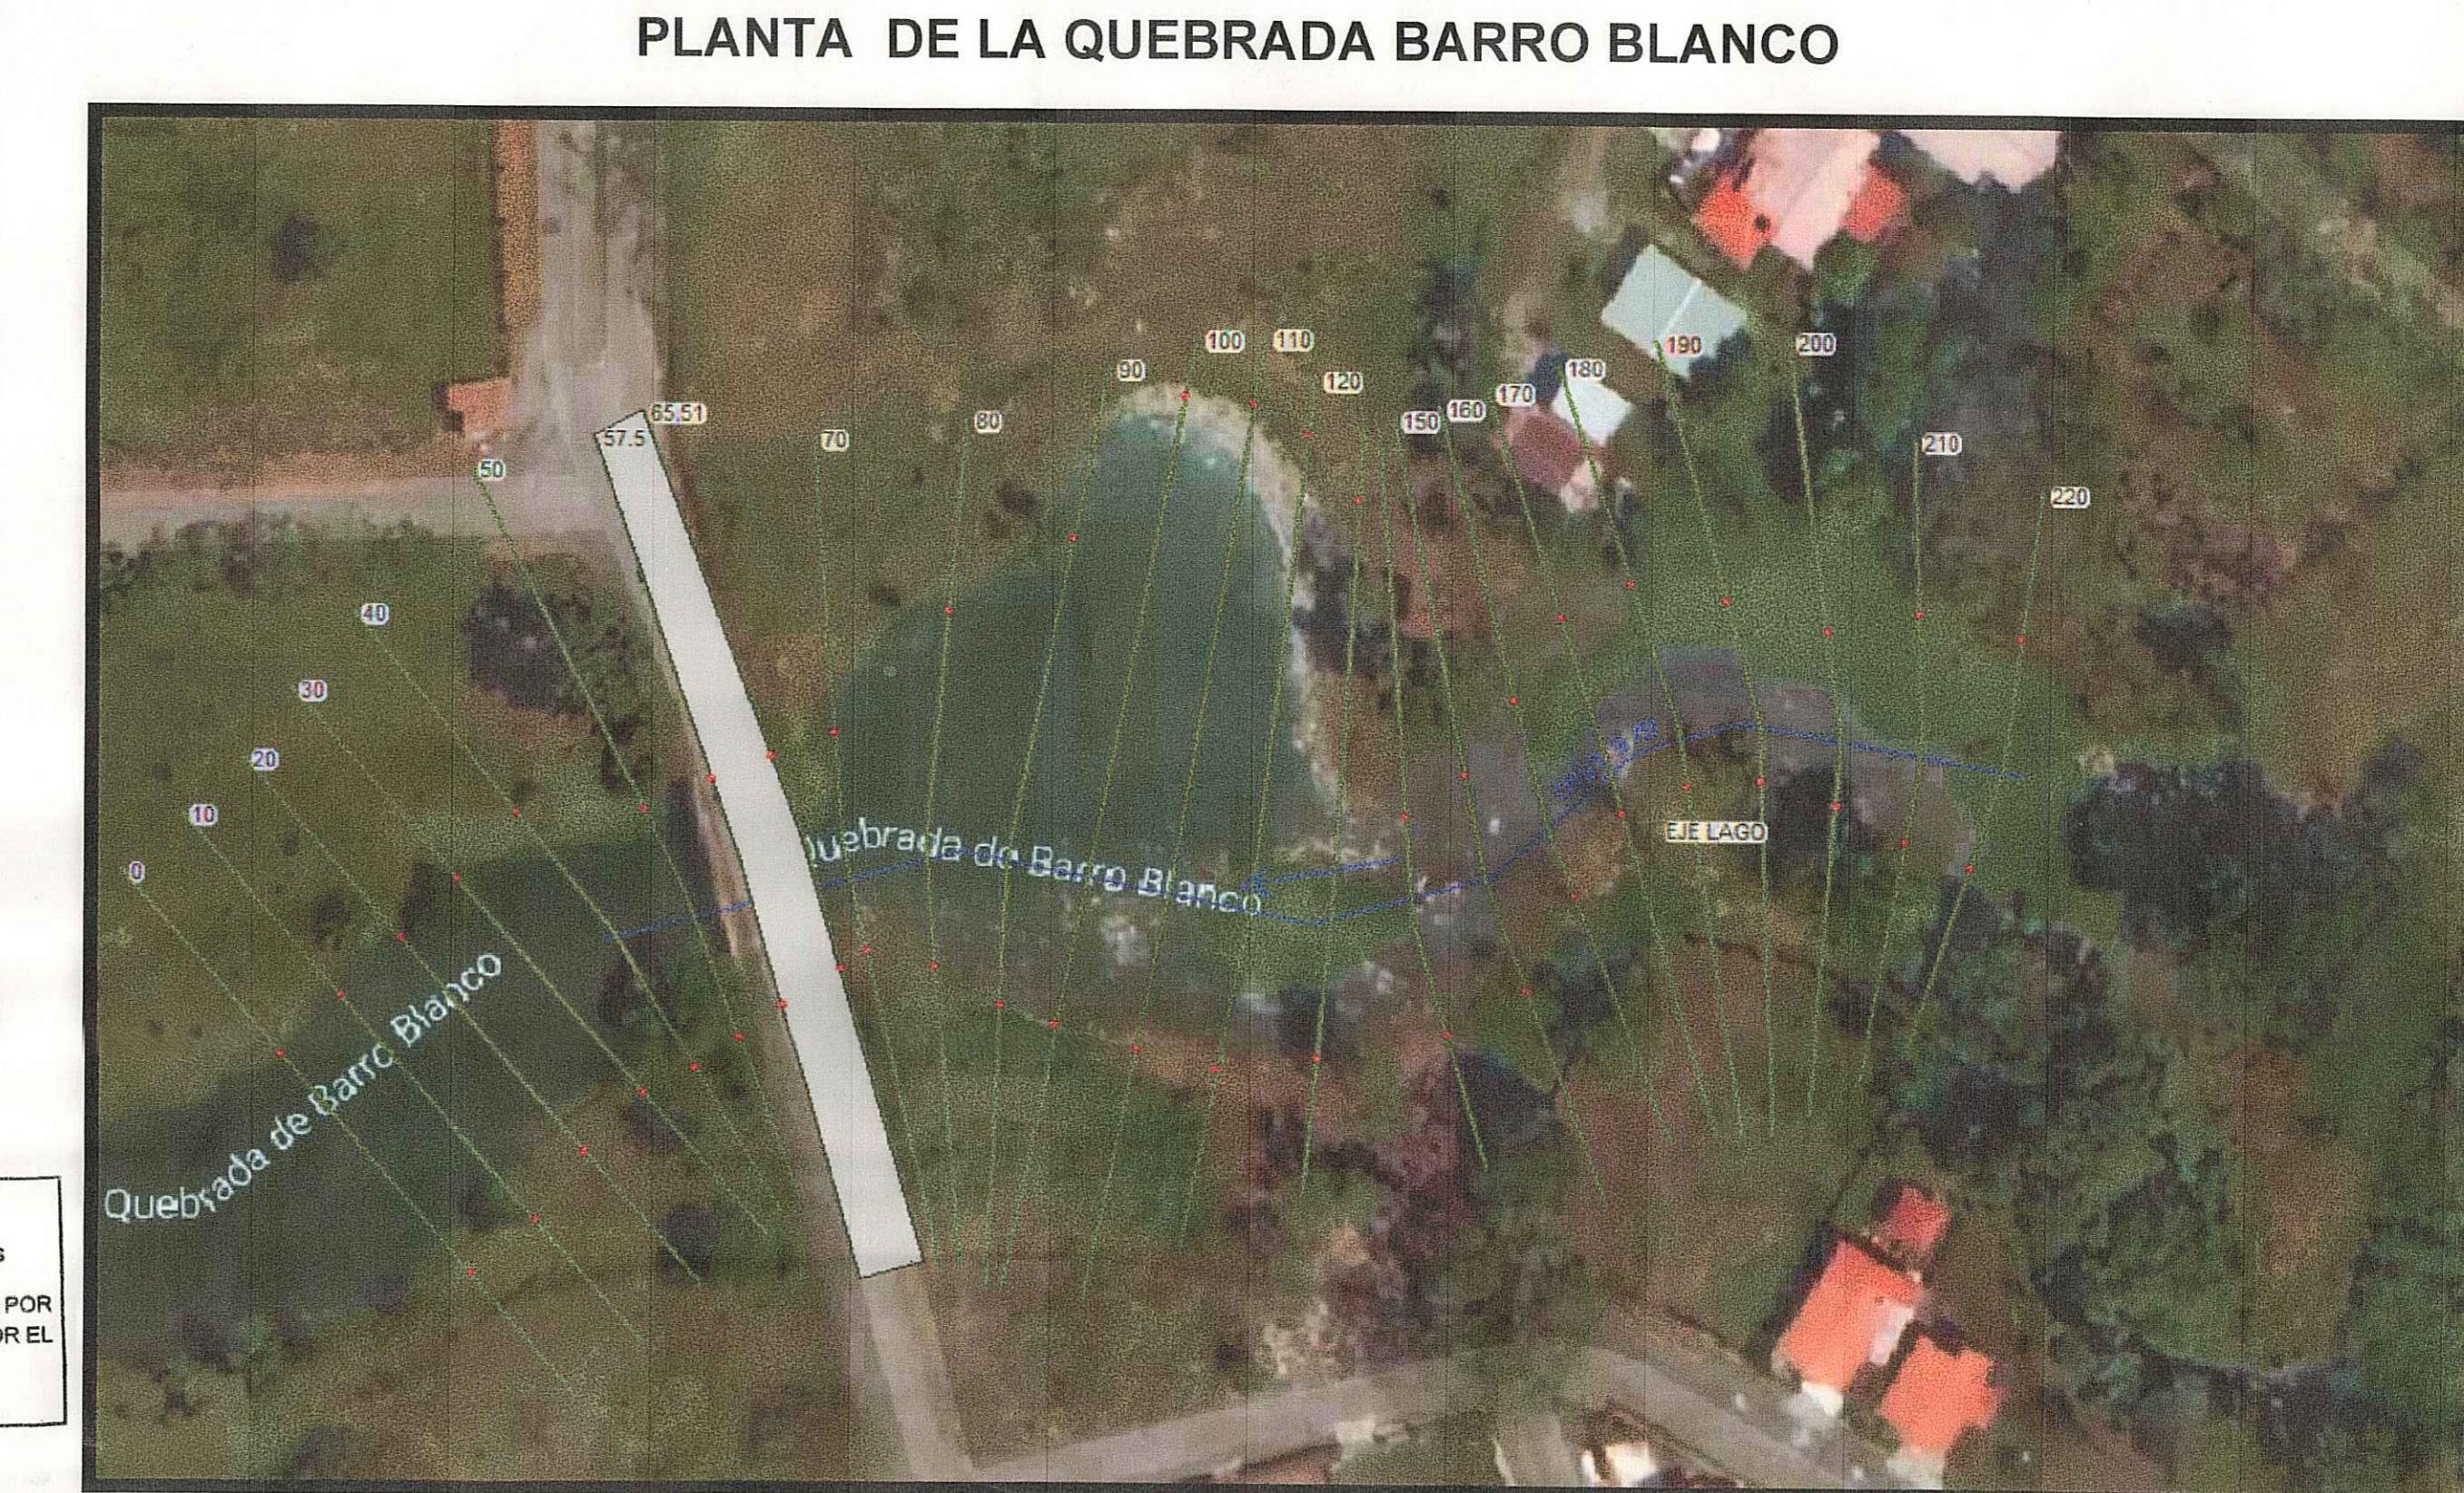
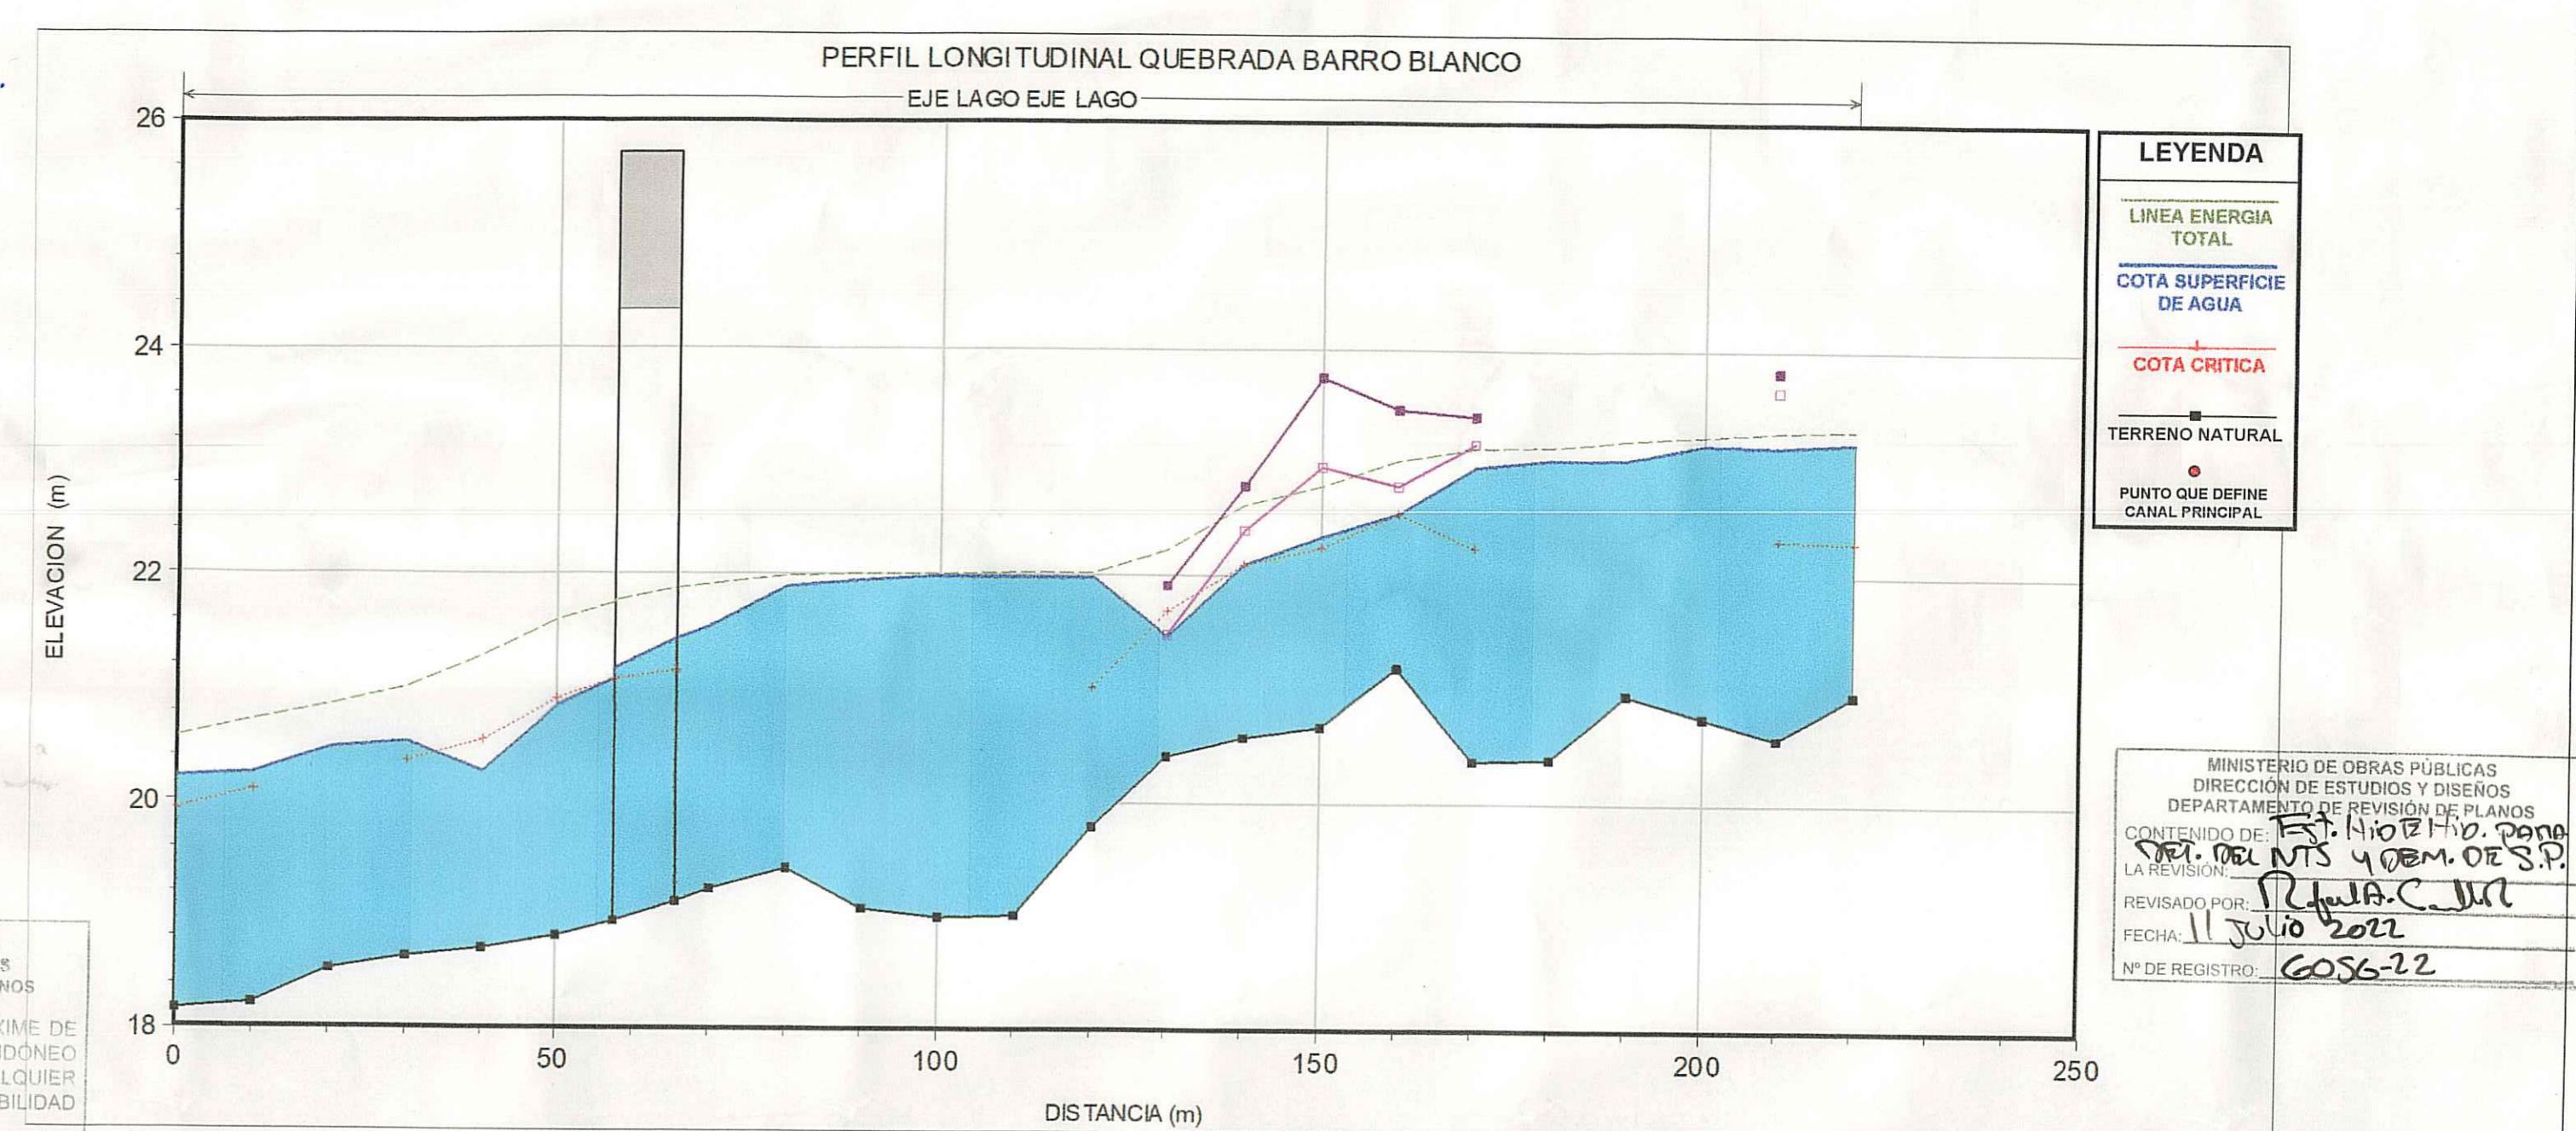
PLANTA Y PERFIL LONGITUDINAL DE LA QUEBRADA BARRO BLANCO

CONTENIDO:
PLANO PERFIL DE LA QUEBRADA BARRO BLANCO
