**MODIFICACIÓN AL ESTUDIO DE IMPACTO AMBIENTAL
ESTUDIO, DISEÑO Y CONSTRUCCIÓN DE LA PLANTA
POTABILIZADORA JOSÉ G. RODRÍGUEZ – PANAMÁ OESTE
APROBADO POR LA RESOLUCIÓN
DEIA-IA-009-2019**

INSTITUTO DE ACUEDUCTOS Y ALCANTARILLADOS NACIONALES

CONSORCIO ACCIONA PANAMÁ OESTE

**MODIFICACIÓN DEL ESTUDIO DE IMPACTO
AMBIENTAL CATEGORÍA II**

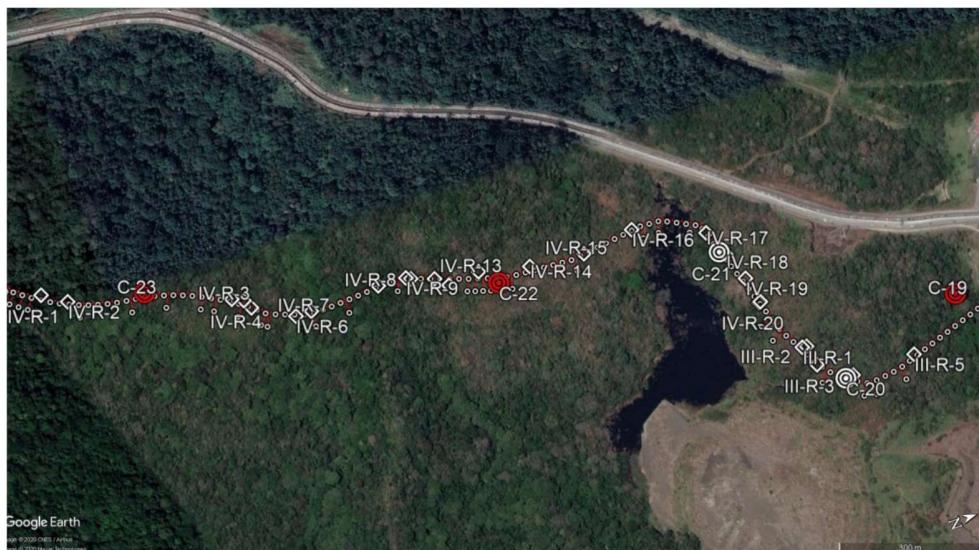
Figura 2.1. PTAP-Borinquen

En este alineamiento se han evidenciado afloramientos rocosos en los tramos de aducción, divididos en 2 zonas de difícil acceso donde no es posible llegar con equipos mecánicos en su estado actual y se ha hecho un reconocimiento visual de estas áreas.

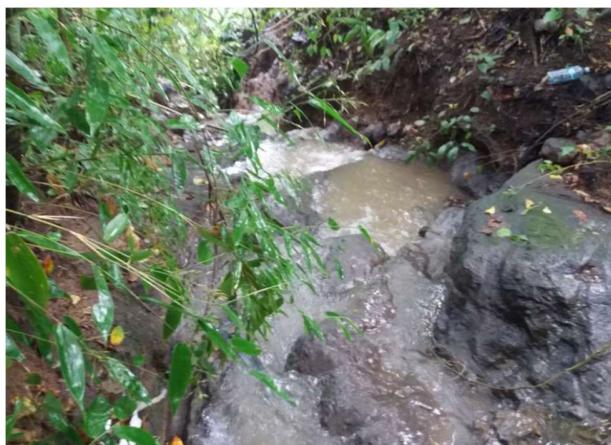
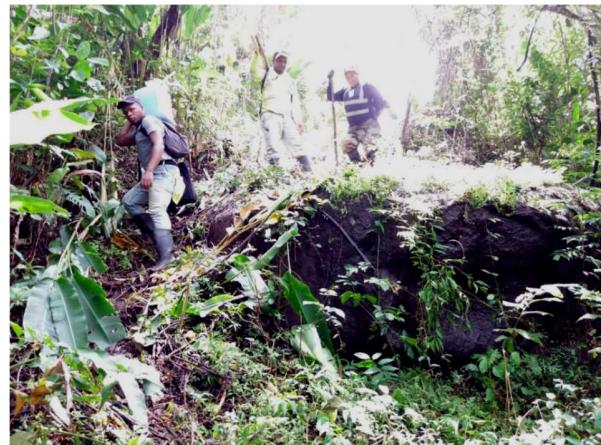
Foto 4.1 y 4.2. Afloramientos rocosos existentes

Esta formación se observa en la zona 2. En los sondeos por calicatas se detectó un sustrato rocoso entre 1 - 2 m de profundidad. Igualmente, en el recorrido de la traza se han observado numerosos afloramientos de la roca entre los P.K. 15+000 y 17+000 por lo que en todo este tramo se debe prever la realización de labores de voladura.
