El proyecto “Planta de Tratamiento de Agua Potable Ing. José G. Rodríguez”, está ubicado en el Corregimiento de Nuevo Emperador, Distrito de Arraiján, Provincia de Panamá Oeste, llevado a cabo por el Instituto de Acueductos y Alcantarillados Nacionales (IDAAN), y adjudicado a la empresa Consorcio Acciona Panamá Oeste.

Realizar un estudio hidrológico e hidráulico para determinar los caudales de inundación sobre los cursos de agua que son interceptados por la línea de aducción de la P.T.A.P Ing. José G. Rodríguez en Panamá, y que son estimados sobre un período de retorno de 50 años, para la posterior evaluación del establecimiento de obras en cauce a implantar.

PROYECTO: ESTUDIO HIDROLÓGICO E HIDRÁULICO "LÍNEA DE ADUCCIÓN DE LA PTAP ING. JOSÉ G- RODRÍGUEZ"

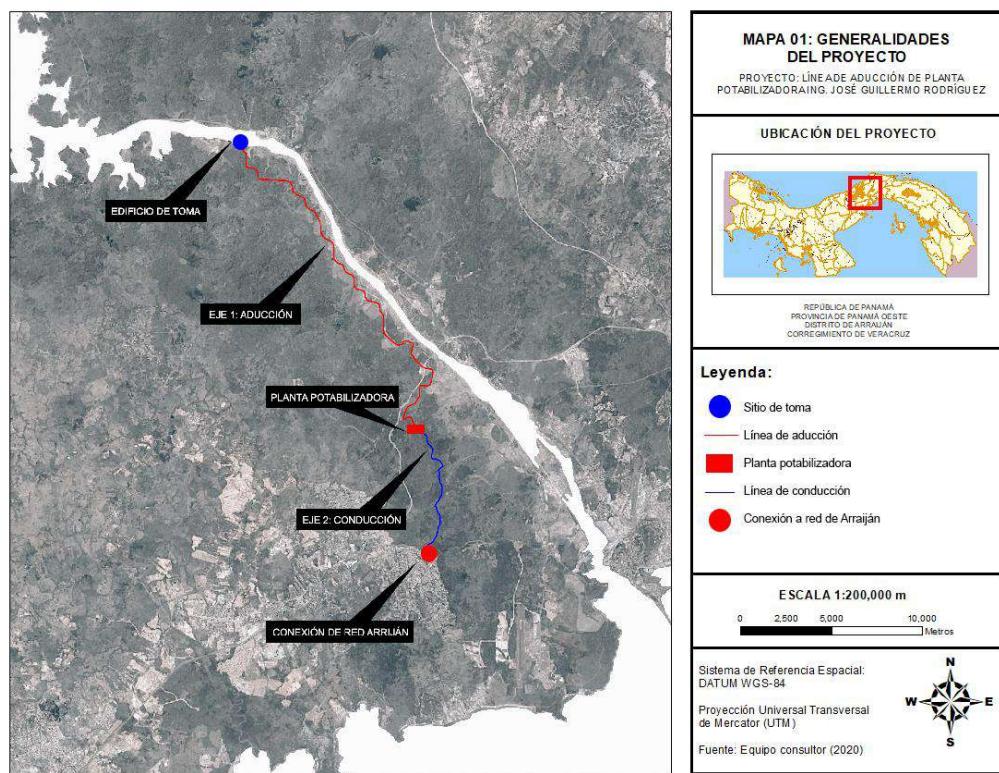
Mapa 01. Generalidades del proyecto.  
Fuente: Equipo consultor, a partir de CONSORCIO ACCIONA, 2021.

El mismo consiste en la construcción de una planta potabilizadora en un área de 7.37 hectáreas de afectación; una obra de toma en el punto de extracción (en el Canal de Panamá) de 1.50 hectáreas de afectación; un camino de acceso a la planta de aproximadamente 0.66 hectáreas de afectación; una línea de conducción, de 6.48 hectáreas de afectación; y una línea de aducción de 17.69 hectáreas de afectación, la cual dirige el producto crudo dese su extracción en el Canal de Panamá, hasta la PTATP, donde será tratado. (Ver Mapa 01).

El trazado de la línea de aducción cuenta con un recorrido de aproximadamente 17.69 kilómetros lineales. El presente análisis estudia las intersecciones que existen a en todo este trayecto.

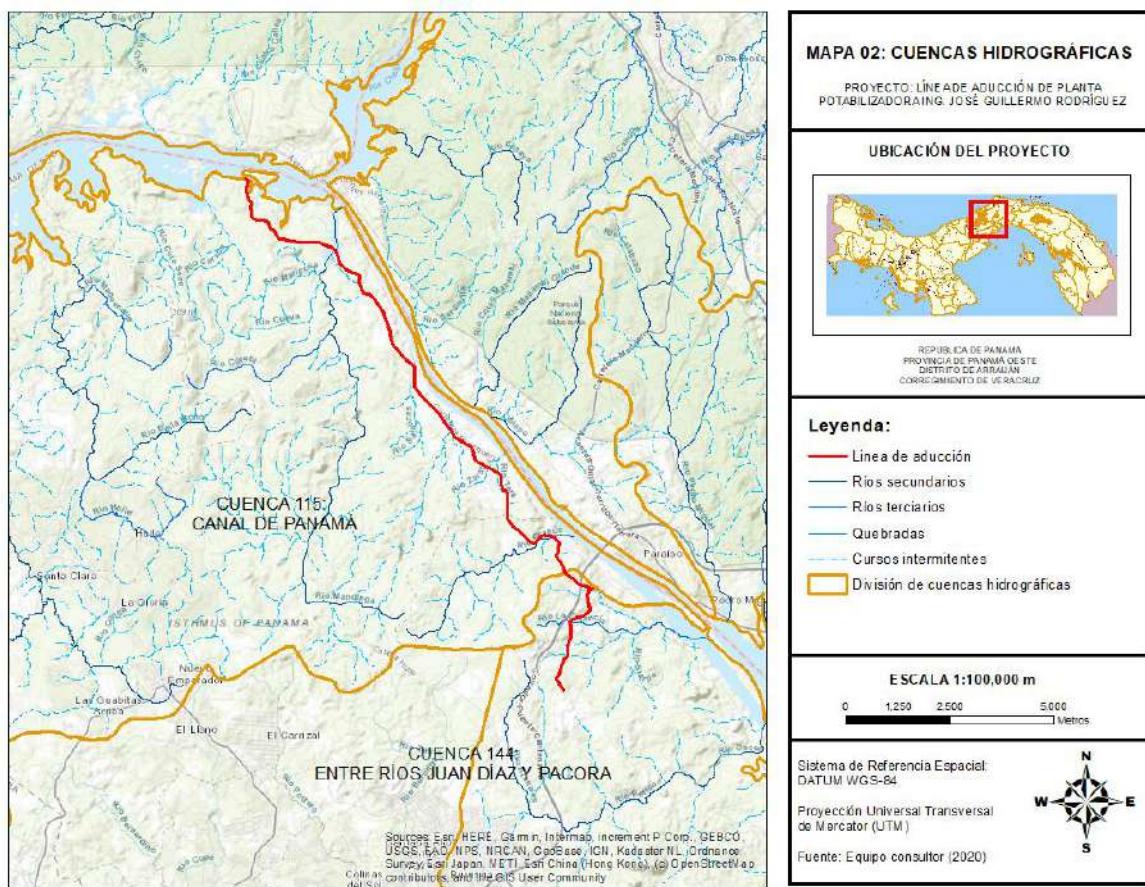
Mapa 02. Cuencas hidrográficas del área de estudio.  
Fuente: Equipo consultor, 2021.

La línea de aducción se ubica, en mayor proporción, en la Cuenca Hidrográfica N° 115, del Canal de Panamá (en 13.97 km aproximadamente), y en menor proporción, en la Cuenca Hidrográfica N° 144, entre el Río Juan Díaz y Pacora (en 3.73 km aproximadamente), específicamente en la sección de ésta correspondiente a la Provincia de Panamá Oeste (Ver Mapa 02).

En la sección correspondiente a la Cuenca del Canal de Panamá, se ubican los ríos Mandinga, Camacho, y Grande, y quebrada Sajalices. Mientras que en la sección correspondiente a la Cuenca entre el Río Juan Díaz y Pacora, se ubica el río La Estancia y la quebrada Conga y Cocolí.

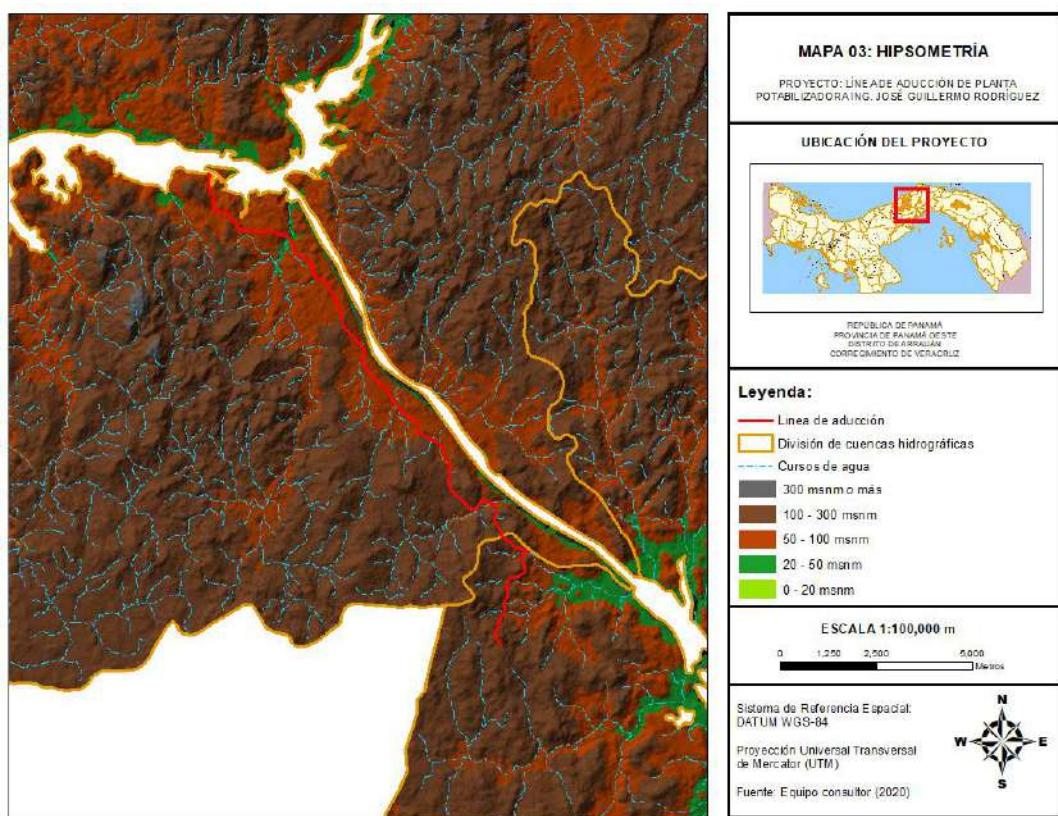
Mapa 03. Hipsometría del área de estudio.  
Fuente: Equipo consultor, 2021.

El área de estudio cuenta con una topografía diversa, puesto que las cotas del terreno donde incide el trazado de la línea de aducción pueden alcanzar hasta los 245 m.s.n.m, en sus zonas más altas, hasta los 35 m.s.n.m, en sus zonas más bajas. Las zonas más bajas pertenecen en su mayoría la vertiente del Canal de Panamá, desde donde nace la línea de aducción. Las más altas pertenecen en su mayoría al segmento final de la línea en Loma Cová, donde atraviesa colinas y montañas (Ver Mapa 03). La mayoría del relieve del área es de tipo alomado y colinoso (de 50 a 155 msnm).

Por tanto, se puede afirmar que los cursos de agua estimados pueden tocar estos niveles de cota en el terreno, teniendo inclusive hasta más de 100 metros de diferencia altitudinal entre sus puntos de inicio y final.

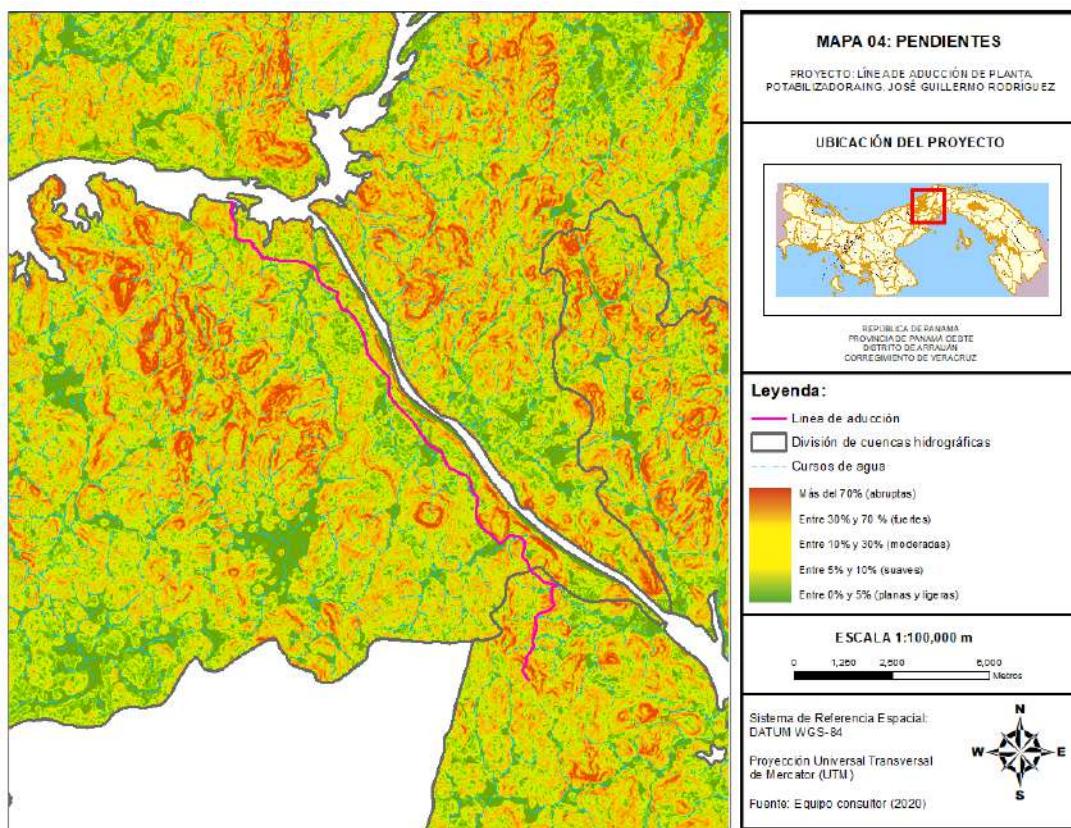
Mapa 04. Pendientes del área de estudio.

En cuanto a condiciones de las pendientes en el área de estudio, se tiene que la línea de aducción puede atravesar terrenos con pendientes de hasta un 56% de inclinación aproximadamente, en sus pendientes más fuertes. Esto, específicamente en las zonas donde el segmento de la línea atraviesa colinas y lomas.

Sin embargo, la extensión de la línea de aducción ocupa en su mayoría pendientes planas, suaves y moderadas del terreno. Estas son representativas de las zonas bajas del área del Canal de Panamá, y van, por lo general, de 0 a 30% de inclinación (Ver Mapa 04).

Por tanto, se puede afirmar que las pendientes de los cursos de agua interceptados pueden variar entre 0 hasta más de 50% de inclinación.

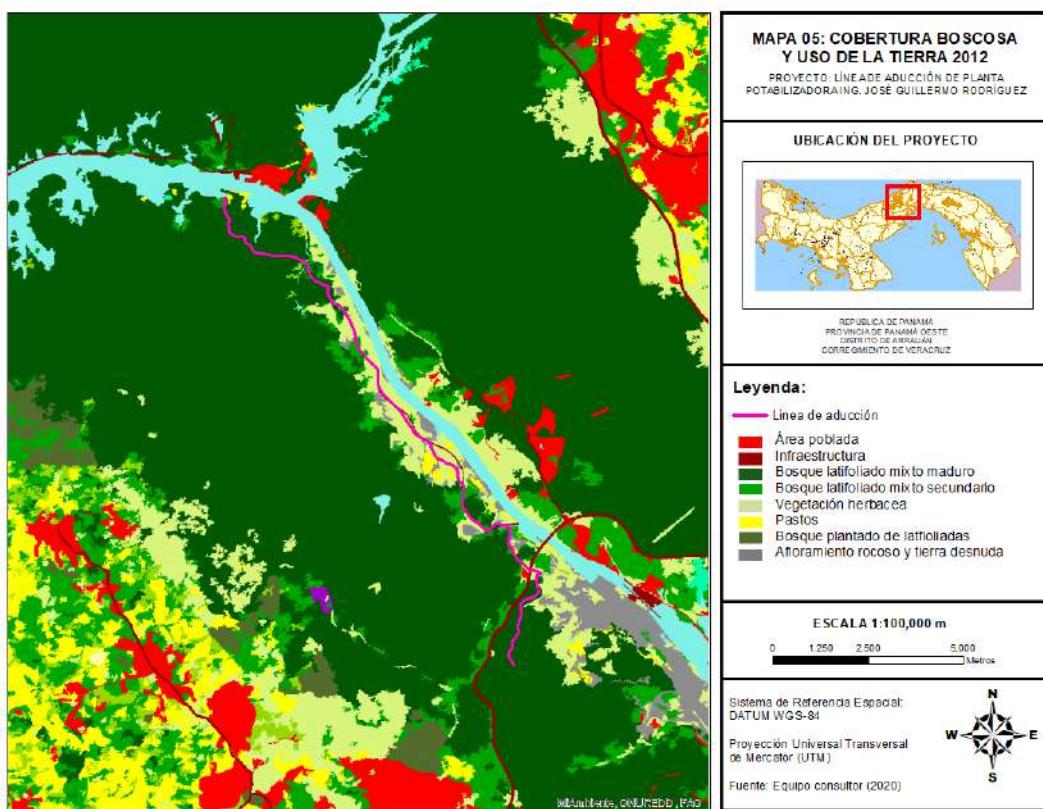
Mapa 05. Vegetación del área de estudio.

En cuanto a la vegetación del área de estudio, según la información obtenida del Mapa de Cobertura Boscosa y Uso de la Tierra 2012 del MIAMBIENTE, se tiene que el segmento evaluado de la línea de aducción atraviesa, en aproximadamente 40% de su recorrido, a vegetación de tipo bosque latifoliado mixto maduro, el cual es un bosque compuesto por árboles en estado adulto y con mayor presencia de árboles con copas grandes.

Por otro lado, un 40% corresponde a vegetación de tipo rastrojos, los cuales se clasifican generalmente como vegetación arbustiva y herbácea. Esto, específicamente en el segmento medio de la línea, el cual trasciende paralelo a al Canal de Panamá.

Por otra parte, un 20% restante lo ocupa vegetación de bosque latifoliado mixto secundario, afloramiento rocoso y tierra desnuda, y algunas áreas de pastos. Esto, en distintos puntos del trayecto de la línea (Ver Mapa 05).

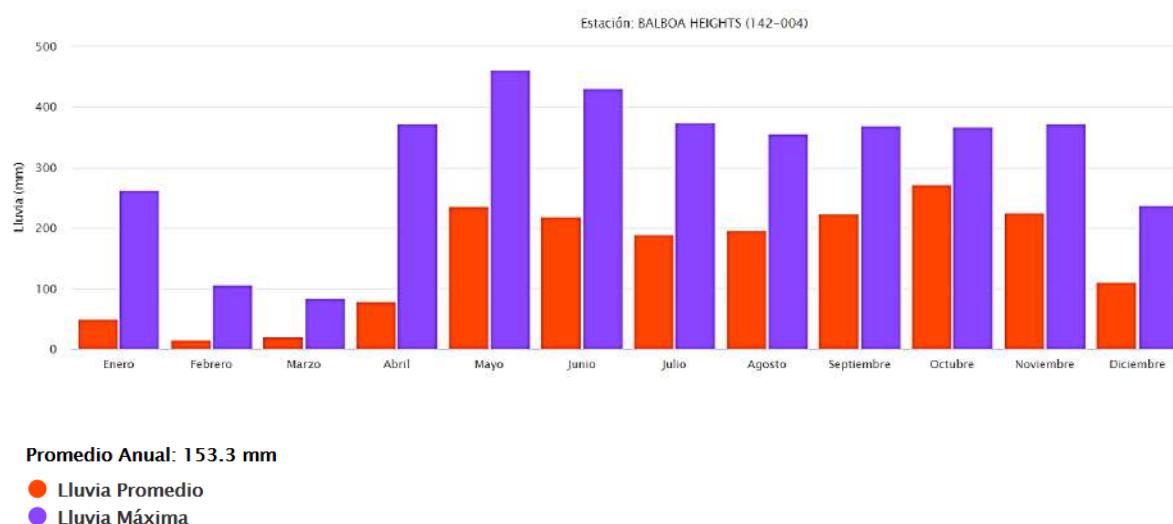
Figura 01. Niveles promedios y máximos de precipitación.  
Estación Meteorológica de Balboa Heights,  
Fuente: ETESA, 2021.

A partir de los datos históricos evaluados en la Estación Meteorológica de Balboa Heights, se tiene que el promedio anual de precipitación para el área de estudio ronda los 153.3 mm, siendo el mes de octubre el que mayores niveles promedios alcanza, con 272.7 mm. Sin embargo, en el mes de mayo se tienen registrados los niveles máximos de lluvia, con un 462.4 mm. (Ver Figura 01).

A partir de estos datos, se puede afirmar, que las precipitaciones anuales promedios en el área de estudio oscilan entre los 153.3 y 164.7 mm, y que el mes con mayor promedio de precipitación es octubre, y además, que entre mayo y junio se han producido los niveles de escorrentía máxima en el sitio.

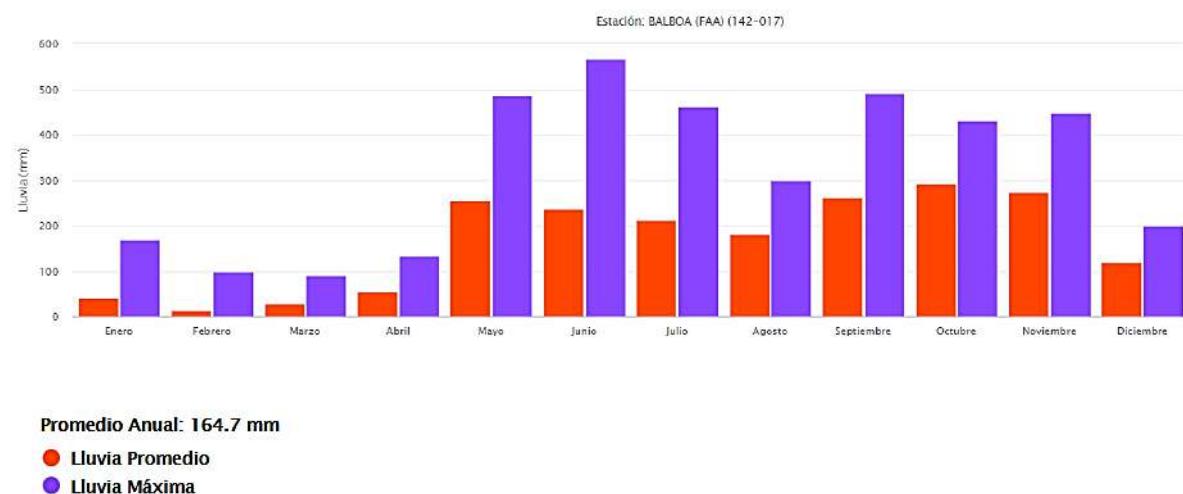
Por otro lado, a partir de los datos históricos evaluados en la Estación Meteorológica de Balboa Docks, se tiene que el promedio anual de precipitación para el área de estudio ronda los 164.7 mm, siendo el mes de octubre el que mayores niveles promedios alcanza, con 292.3 mm. Sin embargo, en el mes de junio se tienen registrados los niveles máximos de lluvia, con un 566.3 mm. (Ver Figura 01).

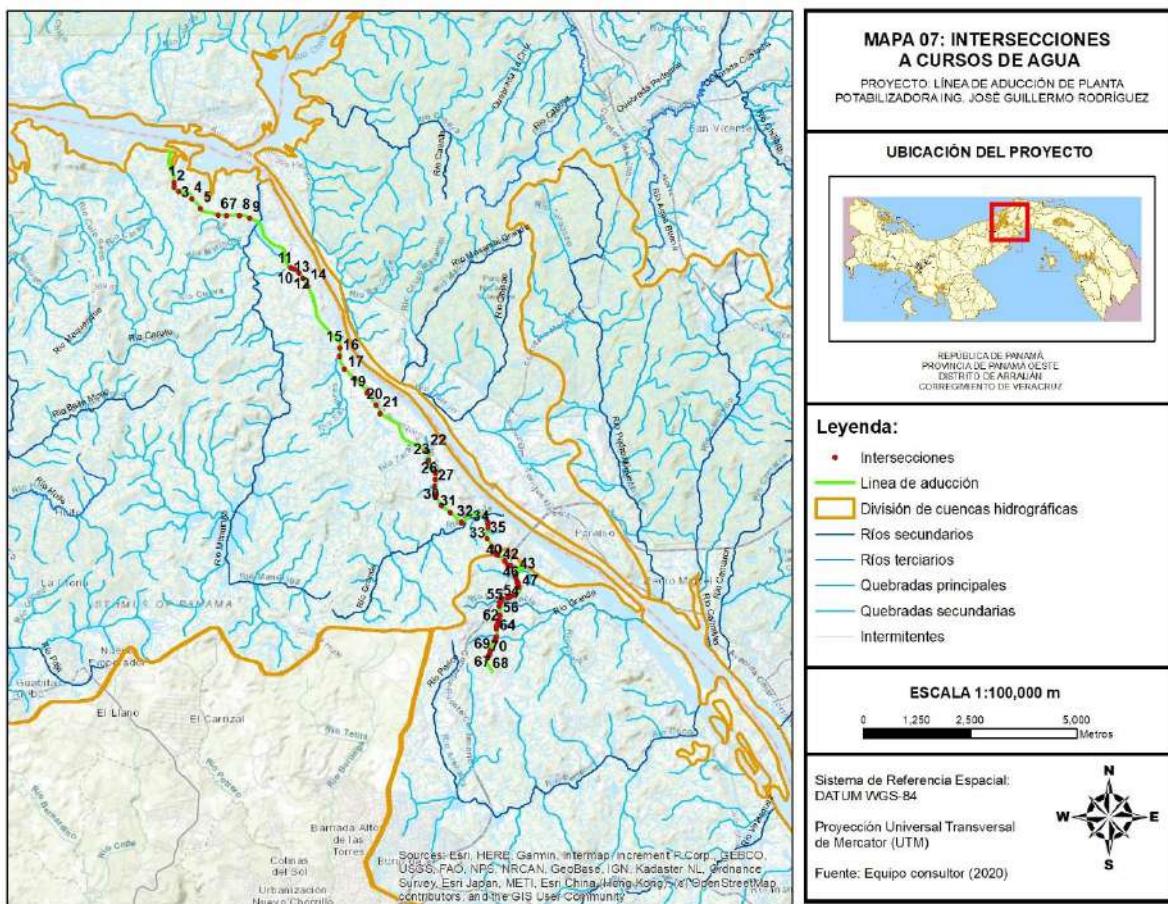
Mapa 07. Intersecciones a cursos de agua.

Según el procesamiento de la información, el segmento evaluado de la línea de aducción del proyecto cuenta con un total de setenta y cinco (75) intersecciones con cursos de agua, en su mayoría intermitentes, pero con características distintas entre sí. Todos estos tienen drenaje final en la vertiente del Canal de Panamá.

La nomenclatura establecida se ha realizado ordenando dichas intersecciones desde el norte (en la zona de captación) hacia el sur (en el área de la PTAP). (Ver Mapa 07).

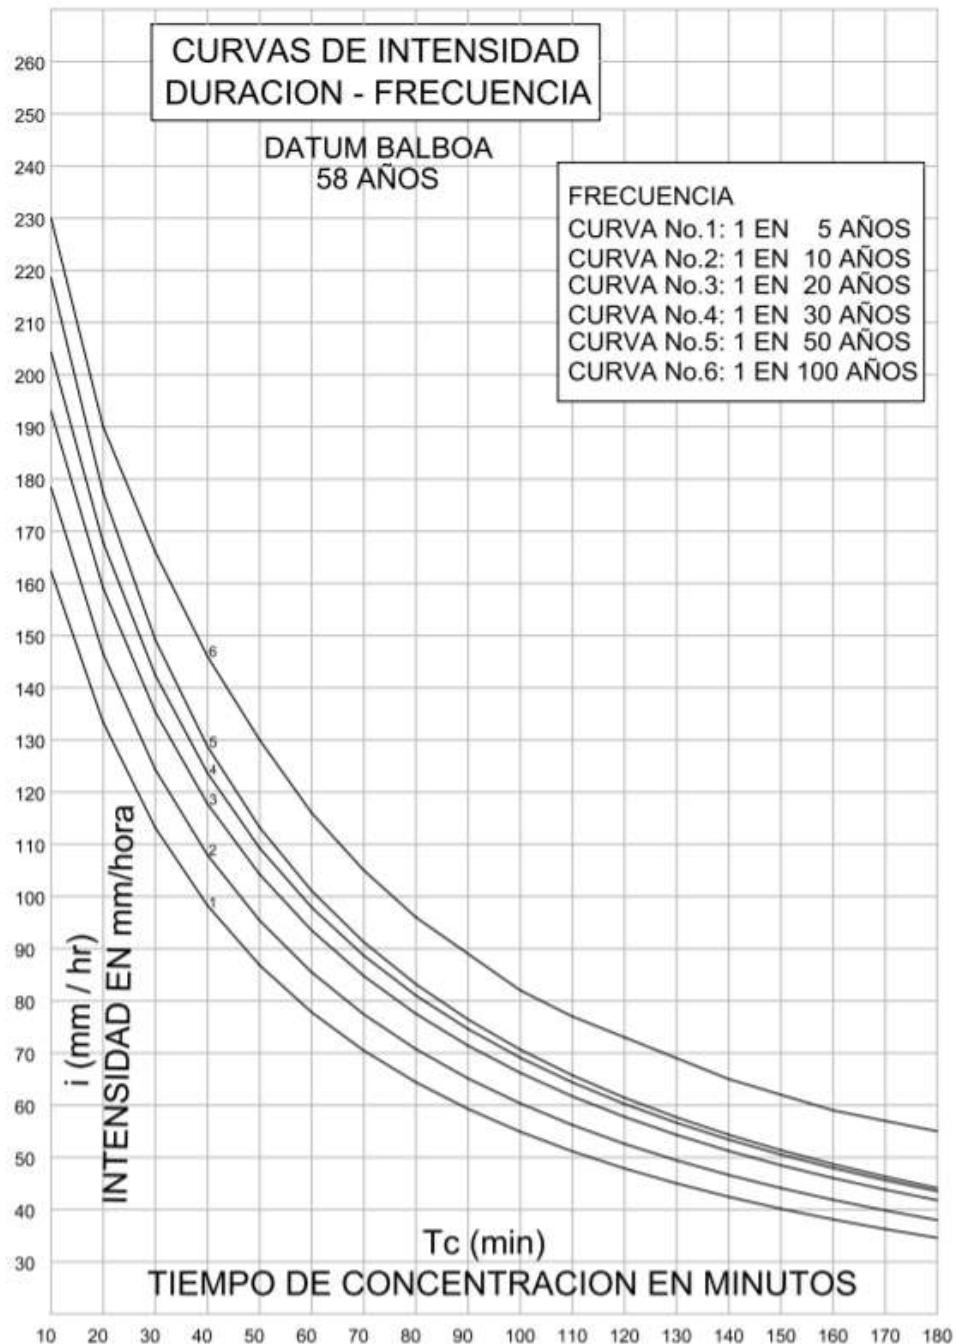
Figura 03. Curvas de Intensidad- Duración-Frecuencia (IDF).  
Fuente: MOP, 2003.

De la recopilación de datos de precipitación pluvial en los lugares antes mencionados, se obtuvieron curvas de Intensidad-Duración y Frecuencia, para periodos de retorno de 2, 5, 10, 25, 30 y 50 años. (Ver Figura 03).

En este caso, se considera el período de retorno de 2 años para los caudales promedios, y el de 50 años para los caudales máximos, requerido para establecer los parámetros de diseño de las obras en cauce a construir.

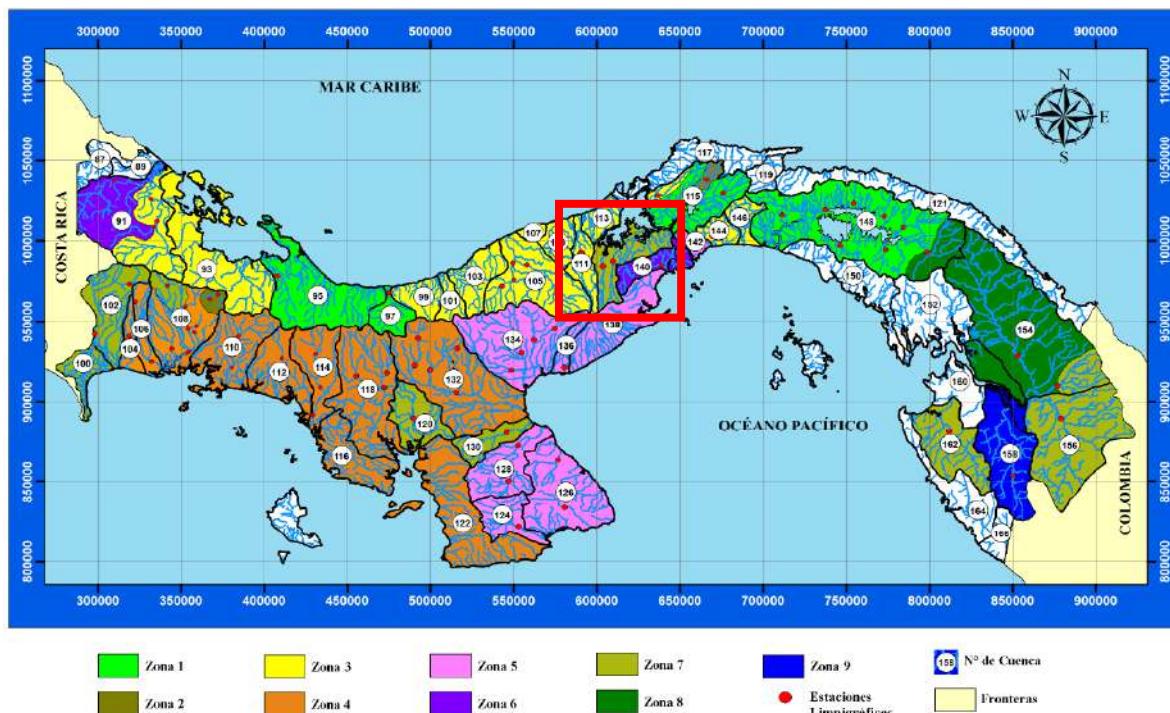
Figura 04. Mapa de Regiones Hidrológicamente Homogéneas. Zona 7.  
Fuente: ETESA, 2008.

Seguidamente, se ha determinado que el área de estudio pertenece a la Zona 7, identificada así en el mapa de Regiones Hidrológicamente Homogéneas (ver Figura 04).

Por consiguiente, se toman en consideración las cinco (5) ecuaciones construidas para la estimación del caudal promedio máximo, que por probabilidad, relacionan la crecida media anual y el área de drenaje de los ríos presentes, partiendo de una evaluación histórica de crecidas desde el año 1971 al 2006. (Ver Tabla 06).

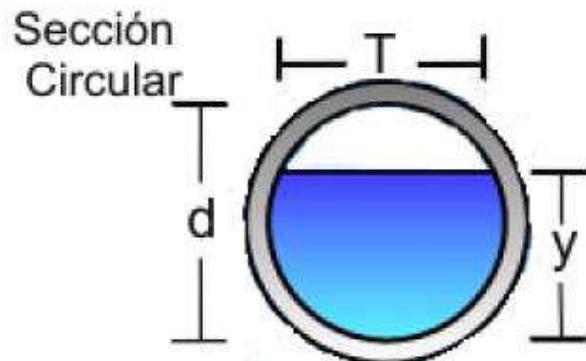
Figura 08. Sección circular estandar (tuberías independientes o en cabezales de alcantarillado).

Estas son las correspondientes a tuberías independientes o en cabezales de alcantarillado (ver Figura 08), las cuales cumplirán con las siguientes características:

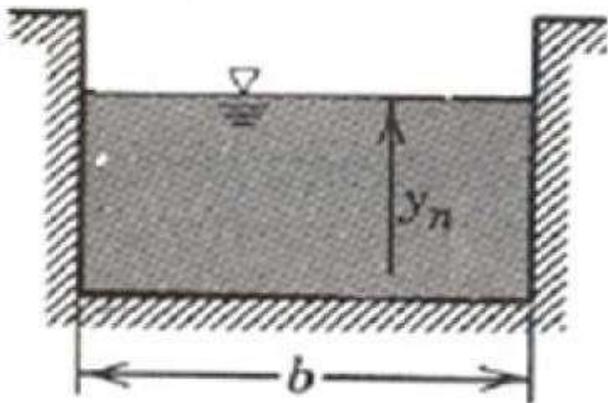
Figura 09. Sección rectangular estándar (cajón pluvial).

El MOP estipula que los cajones pluviales deben cumplir con los criterios de diseño estructural establecidos en la Hoja 1008. Para el caso de los cajones pluviales, según el MOP, se debe utilizar un diámetro mínimo de tubería 45 cms (18"Ø) en un tramo inicial no mayor de 10 metros. Por otro lado, la velocidad máxima permitida será de 3.66 m/s (12 p/seg) y la mínima de 0.914 m/s (3 p/seg) para tuberías de HR. En canales de mampostería y de concreto será de 3.048 m/s (10 p/seg) y de 4.573 m/s (15 p/seg) respectivamente como límite máximo. En canales de canto rodado; arena y tierra será de 1.52 m/s (5 p/seg) la velocidad máxima. Para tuberías de PVC perfiladas, la velocidad máxima será de 4.573 m/s (15p/seg) y la mínima de 0.914 m/s (3 p/seg).

Se tiene, entonces, que para algunas de las obras en cauce en la línea de aducción se trabajarán secciones rectangulares (ver Figura 09), las cuales cumplirán con las siguientes características:

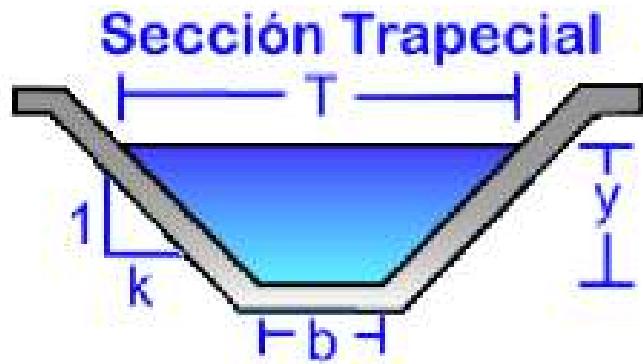
Figura 10. Sección trapezoidal (canales y cunetas de concreto o si revestimiento)  
Fuente: Equipo consultor, 2021.

El MOP estipula para los canales de concreto un coeficiente de escorrentía que oscila entre 0.012 y 0.015, y para los canales sin revestimiento vegetación natural un coeficiente de 0.030.

Se tiene, entonces, que para algunas de las obras en cauce en la línea de aducción se trabajarán secciones trapeciales (ver Figura 10), las cuales cumplirán con las siguientes características:

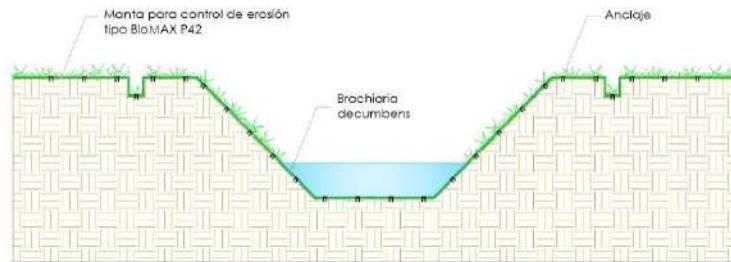
Figura 11. Sección trapezoidal (protección de canales - obra en cauce no constructiva en cursos intermitentes)

Para estos casos, se estipula la protección de dichos canales con soluciones adaptadas de bioingeniería que propicien a combatir fenómenos de erosión y sedimentación, a través de la instalación de revestimiento flexible y la aplicación de procedimientos de revegetación. (Ver Figura 11).

Al respecto, se recomienda la utilización de un coeficiente de escorrentía de 0.035 a 0.040 correspondiente al material de revestimiento (manta de control de erosión anclada al terreno).

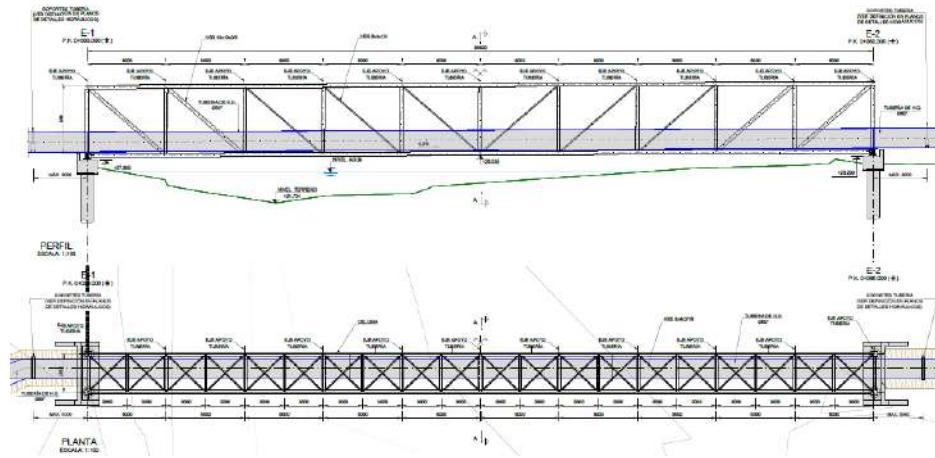
Por ejemplo, para las intersecciones correspondientes al río Mandinga (intersección A) y el río Camacho (intersección C), se contemplan estructuras elevadas que permitan brindar soporte a la tubería de aducción en dichos cruces sin que se intervenga el cauce del cuerpo de agua. (Ver Figuras 12 y 13).

Figura 12. Estructura tipo puente elevado para soporte de tubería de aducción sobre río Mandinga (intersección A),  
Fuente: Contratista, 2021.

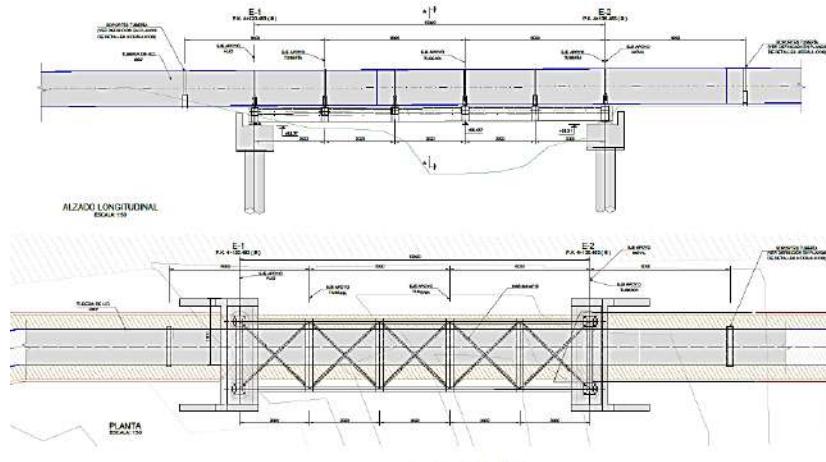
Figura 13. Estructura tipo puente elevado para soporte de tubería de aducción sobre río Camacho (intersección C)  
Fuente: Contratista, 2021.
