NOMBRE DEL PROYECTO	PLANTA POTABILIZADORA INGENIERO JOSÉ E. RODRÍGUEZ
DIRECCIÓN	Carretera Borinquen, Arraiján, Panamá Oeste.
TIPO DE MEDICIÓN	Línea base para modificación de estudio de impacto ambiental.
SECTOR	Construcción
FECHA DE LA MEDICIÓN	30 de abril de 2022.
MÉTODO	Lectura directa con contador láser.
HORARIO DE LA MEDICIÓN	Diurno 8:06 a.m. a 9:06 a.m.
LUGAR DE LA MEDICIÓN	Punto 1: Área próxima al proyecto (Carretera Borinquen). Coordenadas: 17P 049699E 0997761N WGS84 Precisión +/-3m
UBICACIÓN DEL INSTRUMENTO	El instrumento se ubicó a una altura del piso de 1.5 m. Piso de tierra.

Cuadro 1: RESULTADO DE LA MEDICIÓN DE PM10

FIN DEL DOCUMENTO INF 014-00-07-22

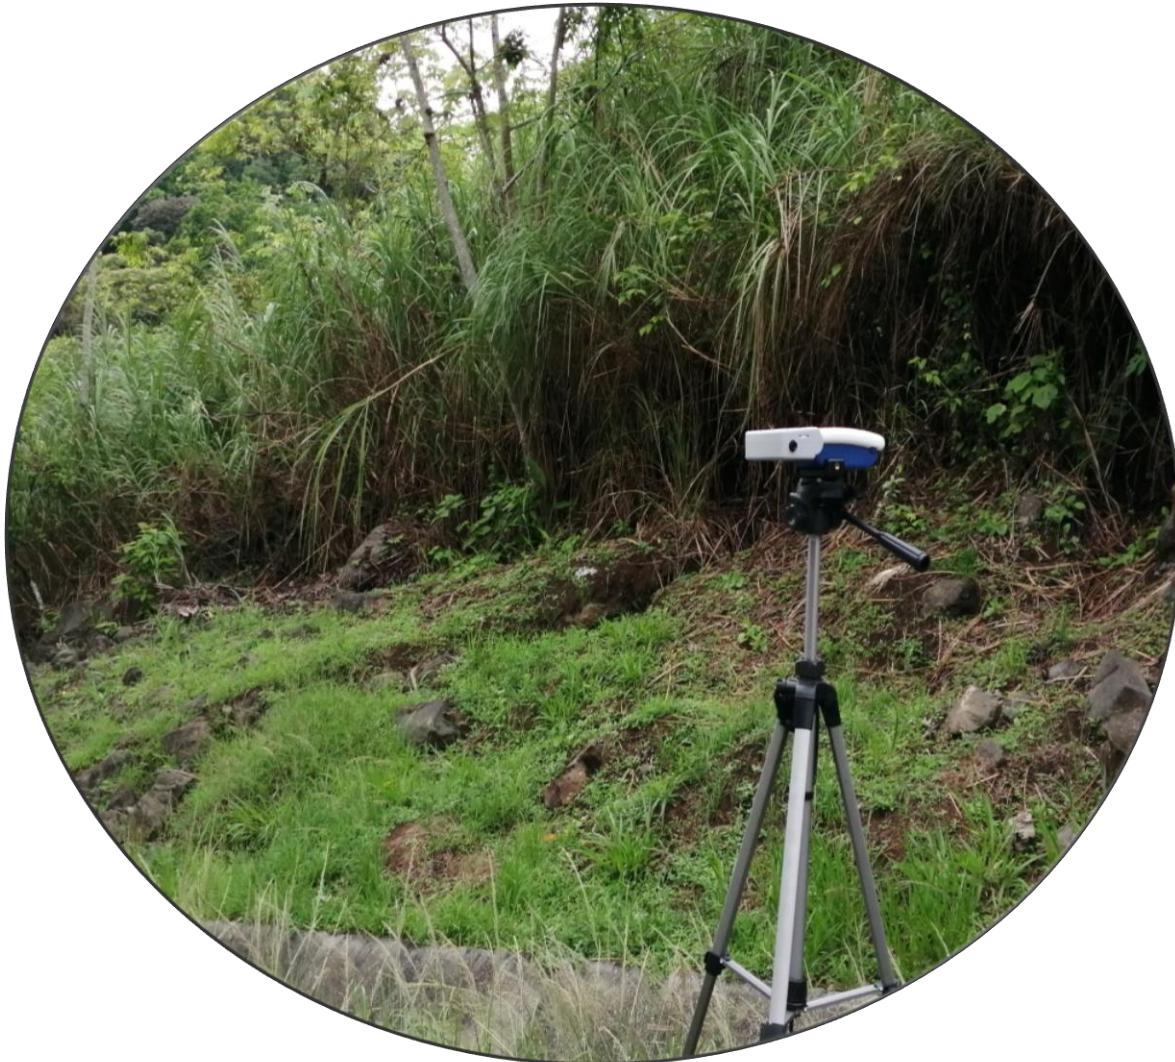
ANEXO 1: FOTOS DE LAS MEDICIONES

DIURNO- 8:06 A.M. A 9:06 A.M.
