INFORME No.	INF 015-00-10-22

FECHA:	30 DE ABRIL 2022	
	RUIDO AMBIENTAL

NOMBRE DEL PROYECTO	PLANTA POTABILIZADORA INGENIERO JOSÉ E. RODRÍGUEZ
PROMOTOR	CONSORCIO ACCIONA PANAMÁ OESTE
DIRECCIÓN	Carretera Borinquen, Arraiján, Panamá Oeste
TIPO DE MEDICIÓN	Línea base para modificación de estudio de impacto ambiental.
SECTOR	Construcción
FECHA DE LA MEDICIÓN	30 de abril de 2022.
MÉTODO	ISO 1996-2:2007
HORARIO	Diurno 8:19 a 8:39 a.m.

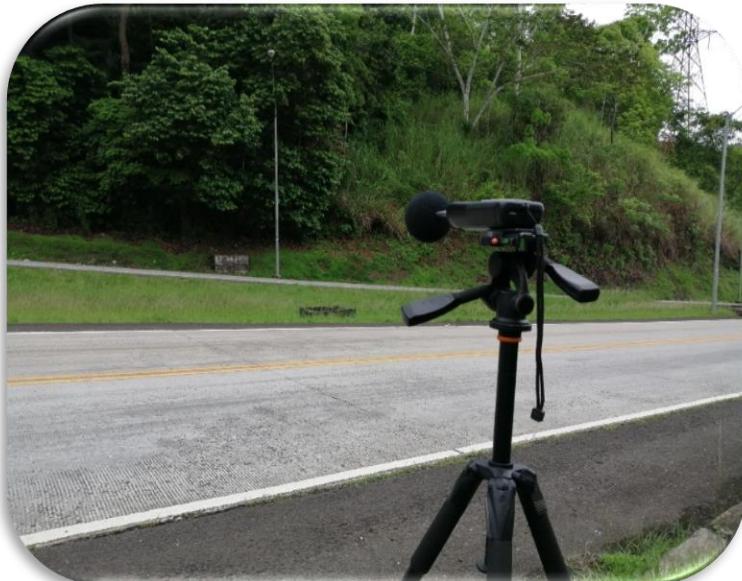
SITIO DE MUESTREO	COORDENADA WGS84	RESULTADOS (DBA)			DURACIÓN
		LEQ	LMAX	LMIN	
DIURNO					
Punto 1: Área próxima al proyecto (Carretera Borinquen).	0649698E 0997761N	78.3	105.6	50	8:19 a.m. 8:39 a.m.
OBSERVACIONES:		FOTOS DEL PUNTO DE MEDICIÓN:			
Horario: Diurno Estado climatológico al momento de la medición: Nublado (Llovió antes de la medición). Característica del sitio de medición:

• Ruido continuo. • Área abierta • Piso de tierra. • Área rodeada de vegetación. • Sitio colindante a la carretera Borinquen.					
Distancia de la fuente principal fuente de ruido al equipo de medición: Aprox. 1.5 m (Flujo vehicular en la carretera Borinquen).					
Eventos que se dieron durante la medición:					
• Paso de vehículos pesado articulados (Mulas). El promedio de vehículos por minuto es 2. • Aves cantando. • Personas conversando.

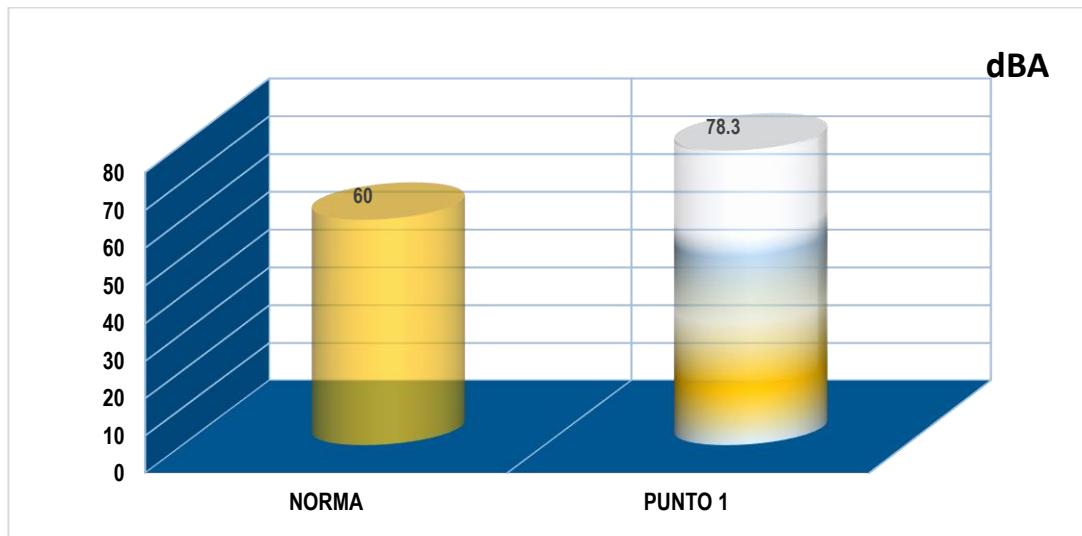
GRÁFICO 1: COMPARACIÓN DEL RUIDO AMBIENTAL DIURNO EN EL SITIO DE MUESTREO VERSUS LA NORMA APPLICABLE.

El **Gráfico 1**, presenta la comparación del nivel de ruido (Leq) reportado durante el horario diurno y el valor establecido en el Decreto Ejecutivo No. 1 del 2004.

- El nivel del ruido ambiental reportado en el **PUNTO 1**, durante el horario diurno es de **78.3 dBA** (**8:19a.m. a 8:39 a.m.**), valor que está por encima de los **60dBA** establecidos en el Decreto Ejecutivo No. 1 de 2004 para el horario diurno.
- La incertidumbre de la medición considerando las condiciones climáticas y otros factores es de +/- 4.61 dBA.

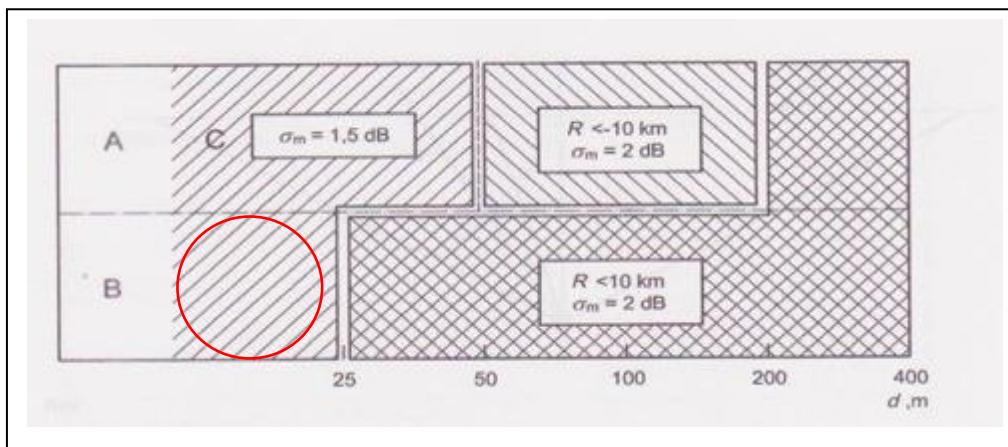
Fuente: ISO 1996-2:2007 – Anexo 1.

Y = El valor depende de la distancia de la medida y de las condiciones meteorológicas.

Observación: Para el estudio se considera una situación baja; es decir, que la fuente de emisión está por debajo de los 1.5m y el micrófono estaba a una altura de 1.5m o más. Desviación estándar por la distancia = 1.5dB
