SECCIÓN DE ASUNTOS AMBIENTALES, INDUSTRIALES Y MINERALES (SAIM).
INFORME DE INSPECCIÓN OCULAR MICI-DPLS-SAIM-285-001-2 022.

- Por A. PARA: Licenciada INÉS MARÍA AFÚ RODRÍGUEZ – Directora Provincial del MICI en LOS SANTOS.
 B. SOBRE: ESTADO DE SITUACIÓN de lugar con piedra, con la finalidad de revisar aspectos del ESTUDIO DE IMPACTO AMBIENTAL (EIA) sometido a la consideración del MINISTERIO DE AMBIENTE (MIAMBIENTE), titulado "SOLICITUD DE CONCESIÓN DE EXTRACCIÓN DE MINERAL NO METÁLICO (PIEDRA DE CANTERA)", ha desarrollarse por MAQUINARIA Y EQUIPOS ESPECIALIZADOS, S.A., cuyo representante legal es el señor RUBÉN RIVERA MORENO, con cedulado 7-115-751, en el Corregimiento de Sabanagrande, Distrito de Los Santos, Provincia de LOS SANTOS.
 C. FECHA DEL INFORME DE INSPECCIÓN OCULAR: jueves, veinte (20) de octubre de 2022.

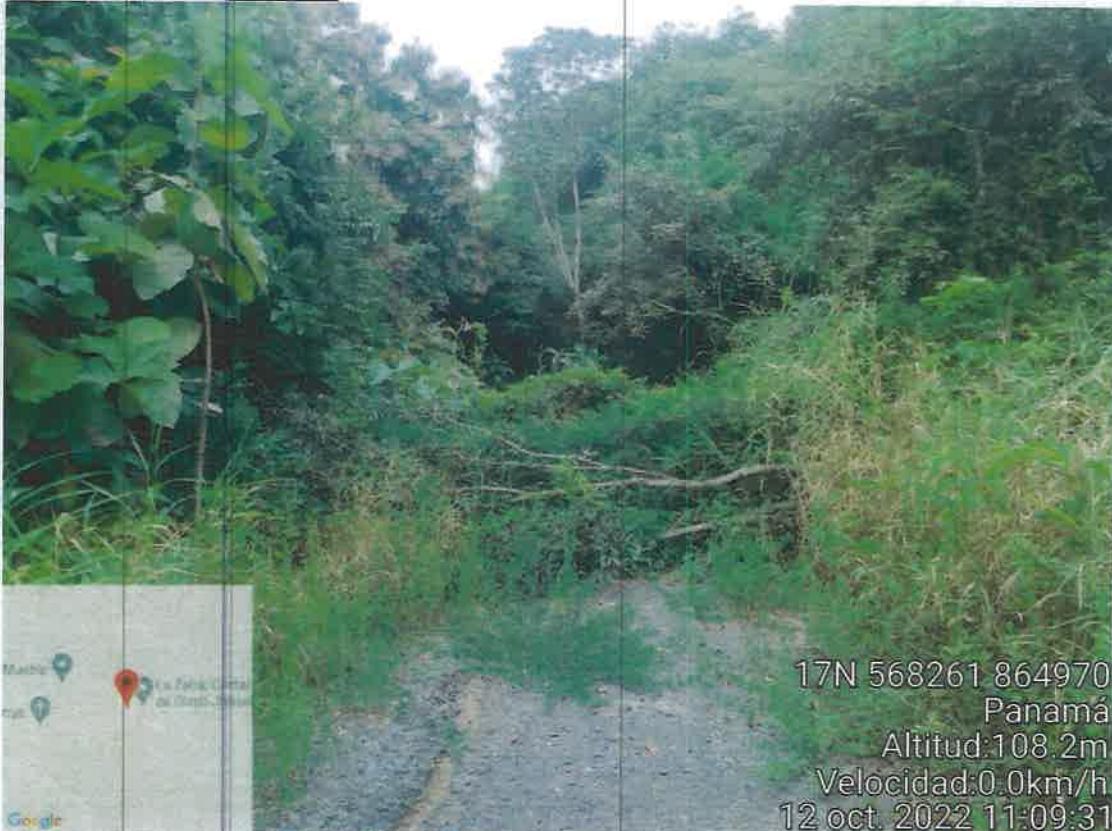
15.1.1. Sitio 1 (uno):

- 5.4. Estado de situación del Aire en el lugar: limpio, sin polvareda, humo, emanaciones, u olores.
- 5.5. Existencia de Agua, cerca del lugar, en el Sitio 1 (uno), se determinó la existencia de cuerpo de agua superficial (quebrada sin nombre) afluente de la Quebrada La Simona, según información del Ingeniero VIRGILIO UREÑA, con caudal que fluye. En el lugar, en los Sitios 4 (cuatro) y 6 (seis), observamos la existencia de agua estancada, pero limpia, que en parte puede ser de origen pluvial o/y mineral.

Vista del Sitio 1 (uno), cerca de cuerpo de agua afluente de la Quebrada La Simona, en la que se aprecia el nombre que la aplicación utilizada para capturar las imágenes en esta inspección ocular, muestra: La Zatra; Cantera de Constructora Jhissel.

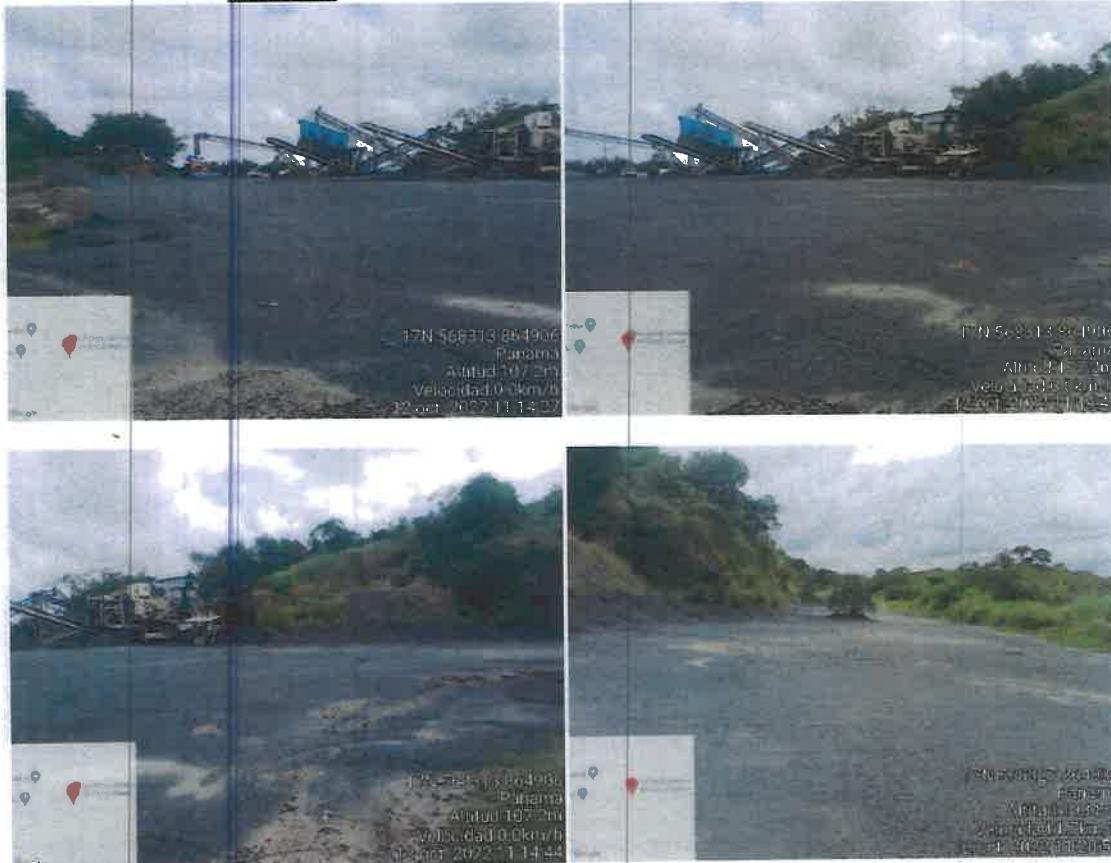
15.1.2. Sitio 2 (dos):

6. **SÍ APRECIAMOS EQUIPOS Y MAQUINARIAS,** en el Sitio 2 (dos) existen cuatro (4) molinos para piedra y cintas transportadoras, y estacionados, un llenador frontal y cuatro (4) camiones volquetes con tracción de neumáticos, que no estaban funcionando; y estacionadas en los Sitios 5 (cinco) y 6 (seis), una pala mecánica del tipo cuchara con tracción de orugas, un taladro hidroneumático con tracción de orugas y un compresor; además equipos de protección y herramientas abandonadas, con características de uso reciente.

Vistas del Sitio 2 (dos), desde donde se origina el camino que conduce hacia el afluente de la Quebrada La Simona (sitio 1 "(uno)), y el patio de molienda y piedra molida.

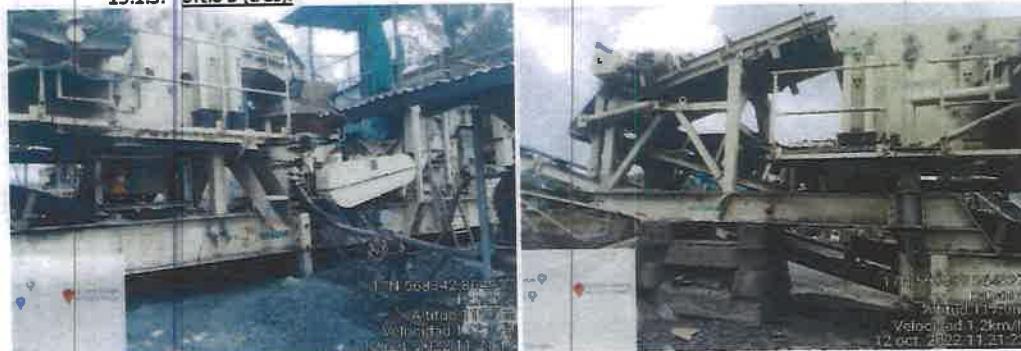
15.1.3. Sitio 3 (tres):

Vistas del Sitio 3 (tres), donde están ubicadas las máquinas para molienda de piedra; en las que se aprecian características que sugieren el uso reciente de estas, respecto a la fecha en la que se realizó esta inspección Ocular, 12 de octubre de 2022.

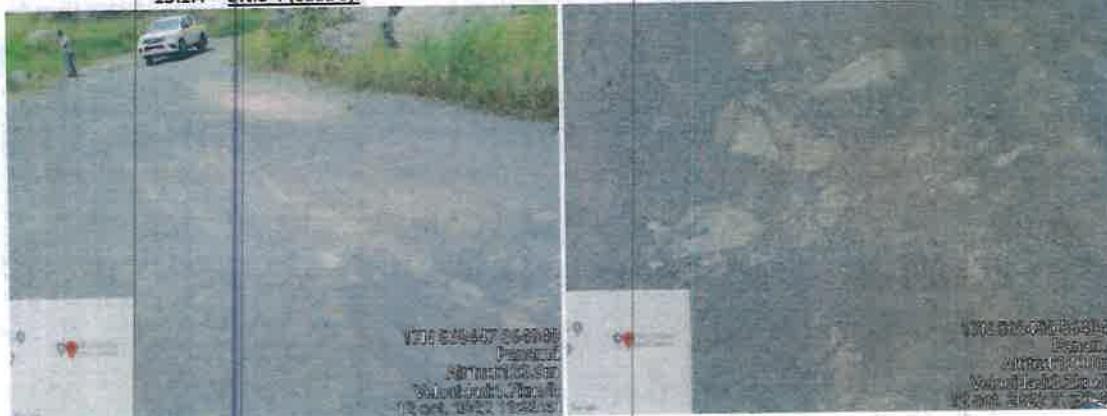
15.1.4 Sitio 4 (cuatro):

Vistas del Sitio 4 (cuatro), el más alto y en donde está el camino que brinda acceso al frente de extracción de piedra, en las que se aprecian las huellas recientes de equipos con tracción de oruga o/y neumáticos, parcialmente borradas por la acción de la lluvia.

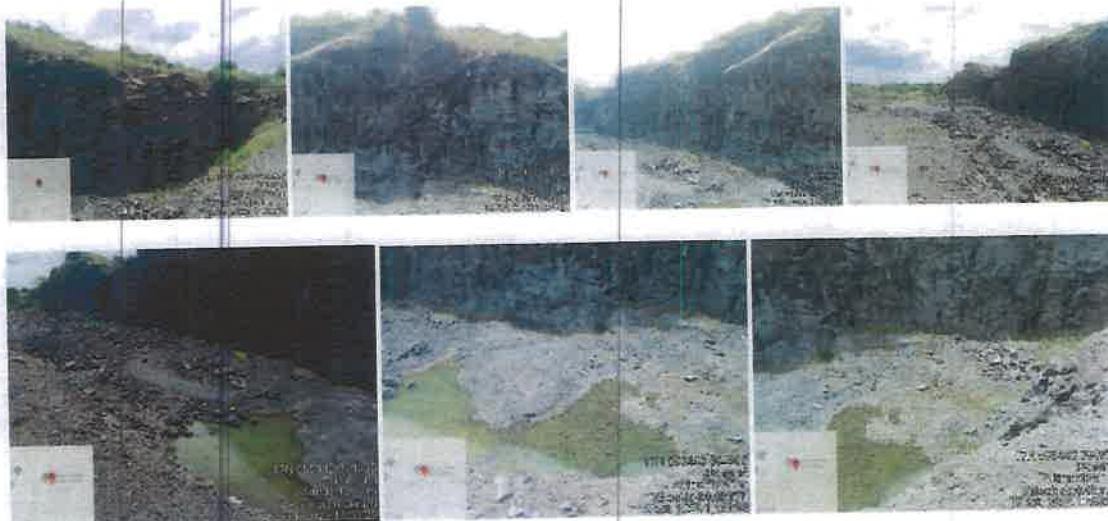
Vistas panorámicas desde el Sitio 4 (cuatro), el más alto; se aprecia el frente de extracción de piedra, en las que se aprecian las huellas recientes de equipos con tracción de oruga o/y neumáticos, parcialmente borradas por la acción de la lluvia.

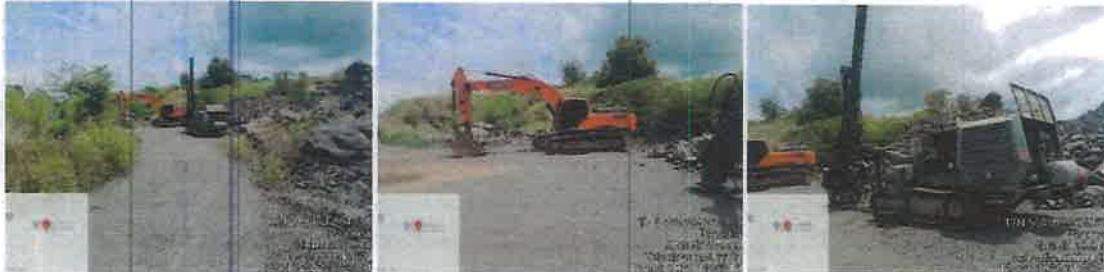
15.1.4. Sitio 5 (cinco):

Vistas del Sitio 5 (5), donde había maquinarias (taladro y pala mecánica tipo cuchara) y el camino que conduce hacia una fosa de donde se ha extraído piedra. Se aprecia la existencia de la pala mecánica del tipo cuchara y el taladro hidroneumático, antes mencionados.

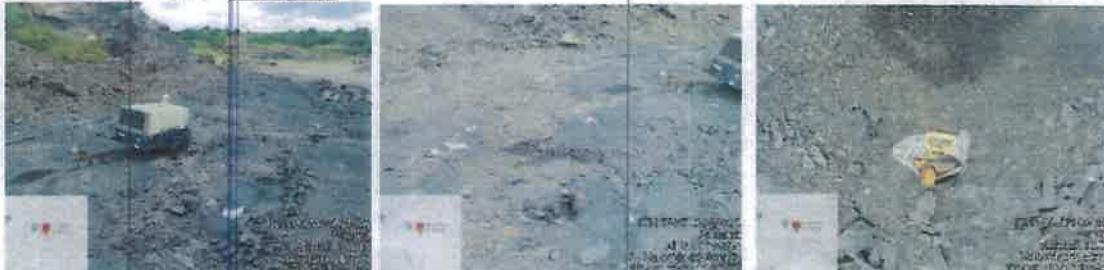
15.1.5. Sitio 6 (seis):

- 5.2. NO se realizaba en el momento de la Inspección Ocular, Remoción o Extracción de minerales.
- 5.3. Sí apreciamos características que sugieren Remoción o/y Extracción reciente de piedra en el Sitio 6 (seis); con pala del tipo mecánica de cuchara con tracción de orugas, y acarreo en vehículos pesados con tracción de neumáticos, además, el barrenado de la roca para fragmentarla mediante voladura con explosivos.

Vistas del Sitio 6 (6), donde está el frente de extracción reciente de piedra y que ha sido taladrado para voladura; en las que se aprecian, el compresor, los orificios taladrados en la roca y taponados con fibra plástica, manchas de aceite recientes, y equipos de protección personal abandonados.

12.2.1.2. El estudio geológico del lugar debe ampliarse para determinar si las voladuras necesarias para disgregar la roca que se requiere aprovechar, ocasionarían afectaciones negativas a las estructuras geológicas que contienen los acuíferos subterráneos, de los que las comunidades cercanas, Las Zatras y Las Peñitas de Sabanagrande, la explotación avícola y la misma empresa promotora del proyecto de extracción de piedra, obtienen u obtendrían el agua necesaria para consumo humano y producción.

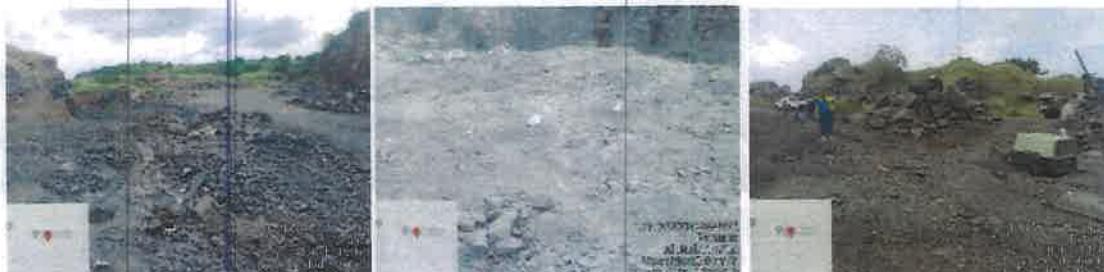
Vistas del Sitio 6 (6), donde está el frente de extracción reciente de piedra y que ha sido taladrado para voladura; en las que se aprecian, piedra recientemente removida, los orificios taladrados en la roca y taponados con fibra plástica, la Ingeniera DARYS MERCEDES MIRANDA SORIANO – Inspectora Provincial de Comercio e Industrias, en entrevista con GUILLERMO RODOLFO GUEVARA FRANCO – Representante en la Inspección por Maquinaria y Equipos Especializados, S.A. Al fondo, se aprecian los funcionarios del MIAMBIENTE, MOP y Municipio de Los Santos.
