*MODIFICACIÓN AL ESTUDIO
DE IMPACTO AMBIENTAL
CATEGORÍA II*

*“RESIDENCIAL
COLINAS DEL ESTE”*

VIVIENDAS DE PACORA, S.A.

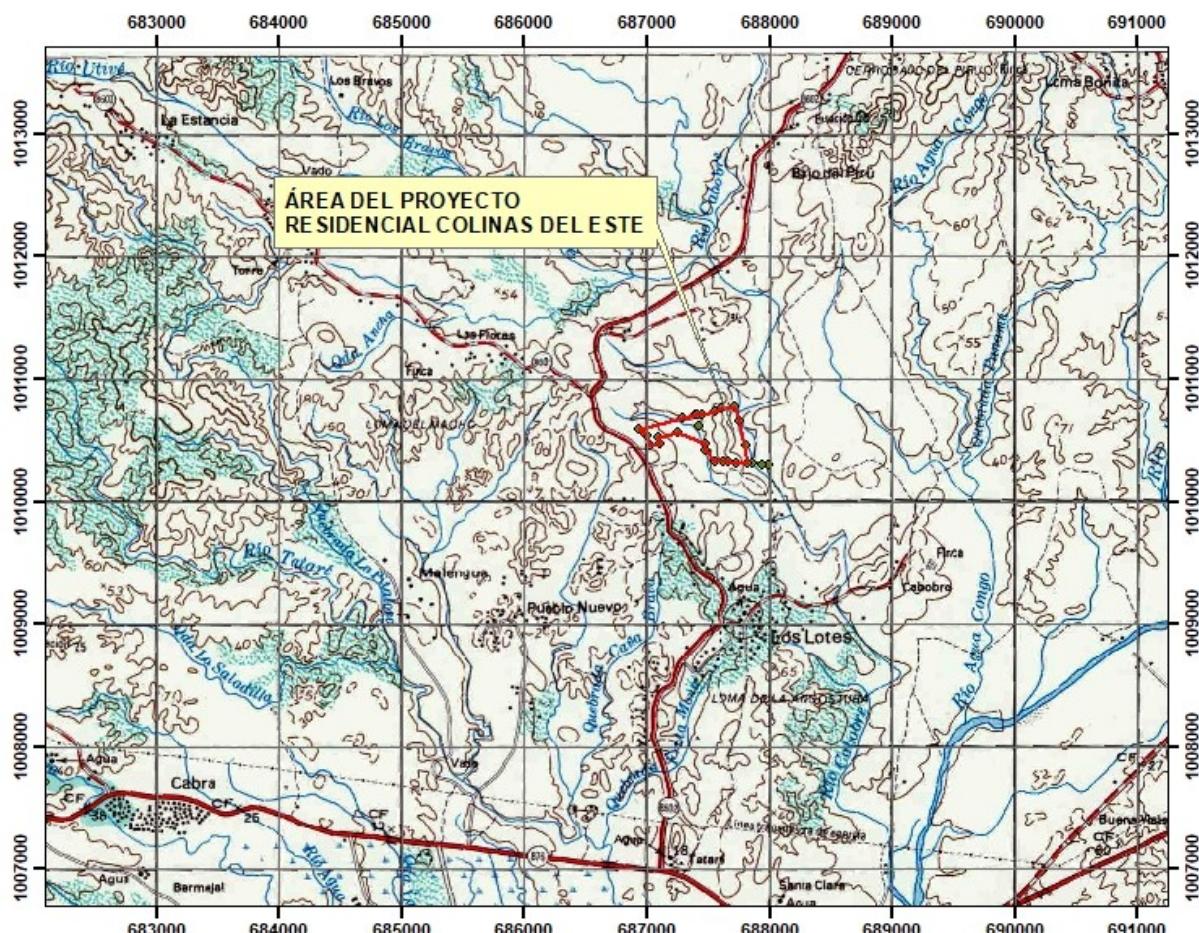
6.4.1 MAPA TOPOGRÁFICO O PLANO, SEGÚN ÁREA A DESARROLLAR A ESCALA 1: 50,000.

Geográficamente este proyecto se localiza en la provincia de Panamá, distrito de Panamá, corregimiento de Pacora, lugar Los Lotes, ubicado en la vía que conduce a Utivé o a La Mesa de San Martín.

1:50,000
