David, 07 de noviembre de 2022  
Nota DRCH - 3076-11-2022

En respuesta al Memorando **DEEIA-0638-2110-2022**, remitimos informe Técnico de Inspección Ocular No. **022-11-2022**, sobre el proyecto Cat. II “**RESIDENCIAL BRISAS DE SAN CRISTOBAL II (1RA ETAPA)**” a desarrollarse en el Corregimiento de David Sur, Distrito de David, Provincia de Chiriquí, promovido por **OS GRUPO INMOBILIARIO, S.A.**

**SECCIÓN DE EVALUACIÓN DE IMPACTO AMBIENTAL**  
**INFORME TÉCNICO DE INSPECCIÓN No. 022-11-2022**  
**AL SITIO DONDE SE DESARROLLARÁ EL EsIA CAT. II:**  
**RESIDENCIAL BRISAS DE SAN CRISTOBAL II (1RA ETAPA)**

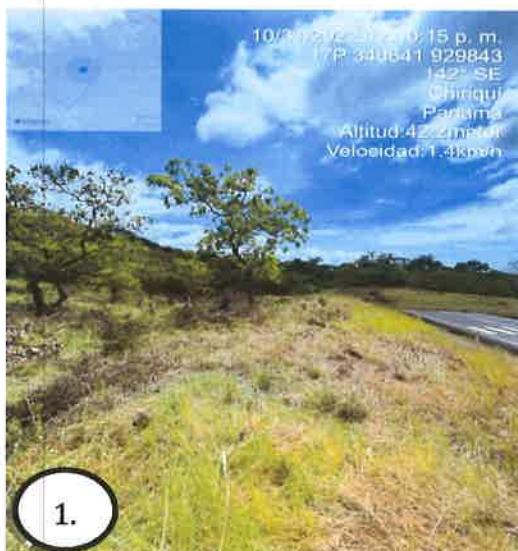
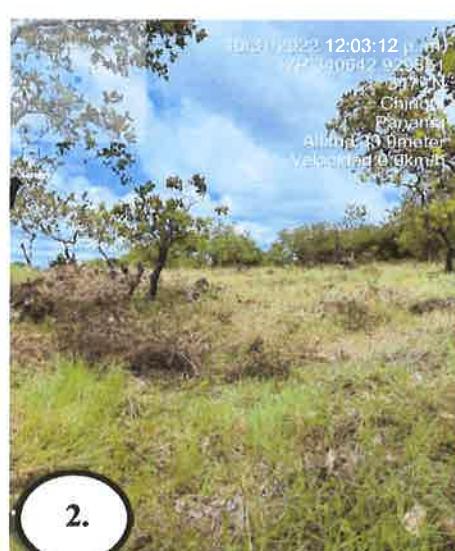
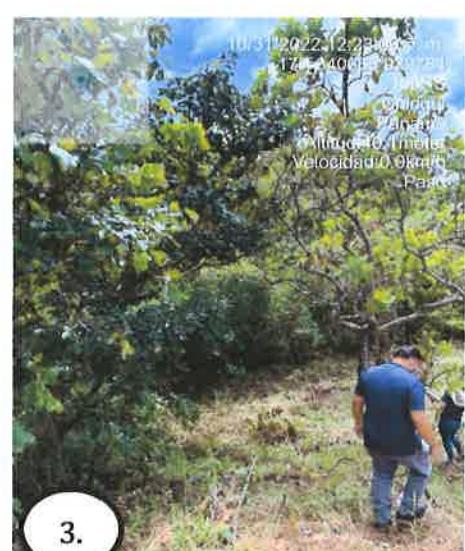
**FOTO No. 1, 2 y 3:** imágenes del área del proyecto “RESIDENCIAL BRISAS DE SAN CRISTOBAL II (1RA ETAPA)”

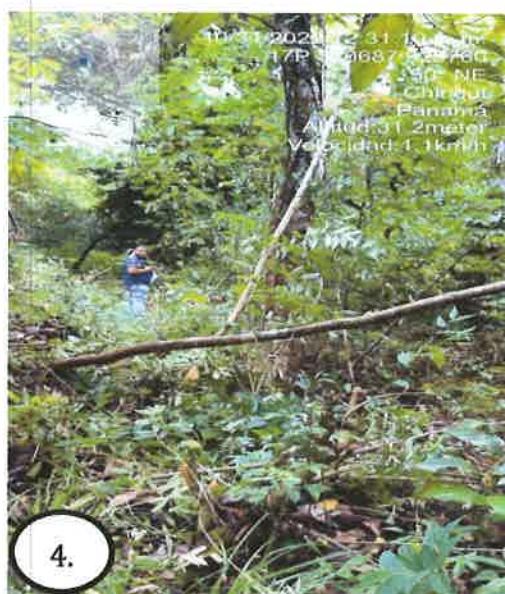
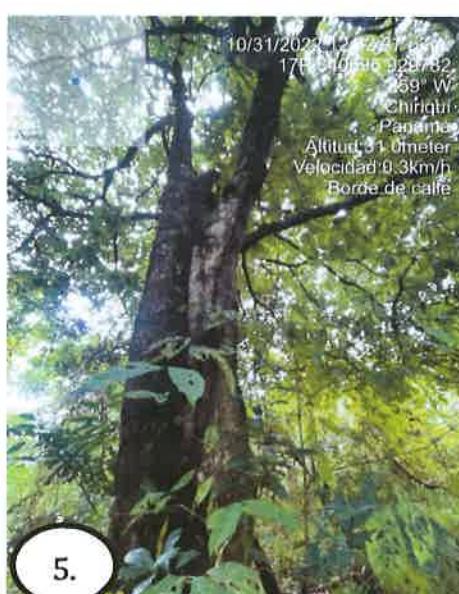
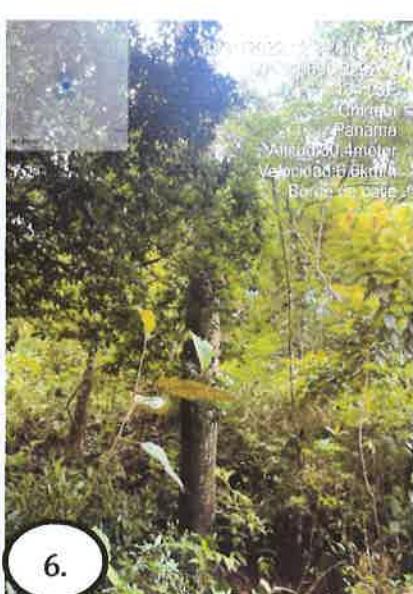
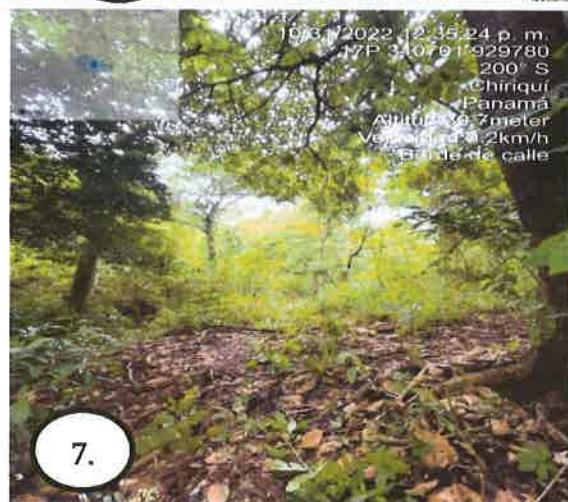
- Al momento de la inspección se evidencio que el proyecto no ha iniciado trabajos de construcción, nivelación, cortes al igual que no se ha realizado remoción de cobertura vegetal.
- En cuanto a la caracterización vegetal se observó que predominan las gramíneas ya que es una finca agropecuaria, además de cercas vivas, árboles dispersos (Guácimo, Espavé, Nance, Peine de mono), especies de epifitas, rastrojos.
- Durante la inspección se observaron dos (2) quebradas; las mismas en ambos márgenes mantienen la vegetación características de Bosque de Galería.

Es importante señalar que en la zona descrita como cruces 1, 2 y 3, se encuentra en su mayoría cubierta por bosques de galería en ambos márgenes de la quebrada 2 y se indicó que no se realizará trabajos de profundización ni enderezamiento de la quebrada sin nombre.

**FOTO No. 4 ,5,6 y 7:** imagen de la vegetación existente en las quebradas si nombres.

- La topografía es totalmente irregular y se indicó que se realizaran trabajos de corte y nivelación de terreno.
- Verificar la vegetación existente en la quebrada sin nombre número uno (1) donde se colocará la descarga directa de la planta de tratamiento y la vegetación a remover por la construcción de los pasos vehiculares uno (1), dos (2) y tres (3) sobre la quebrada si nombre número dos (2).

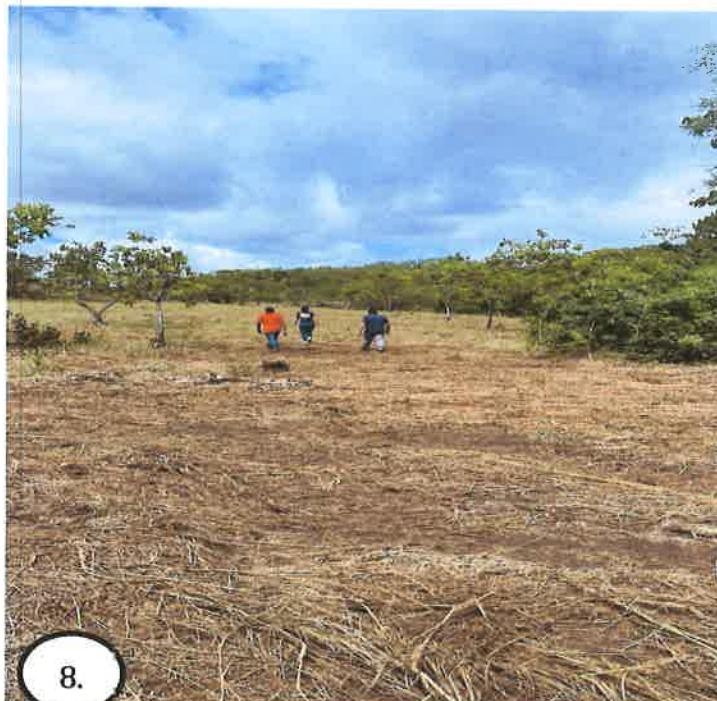
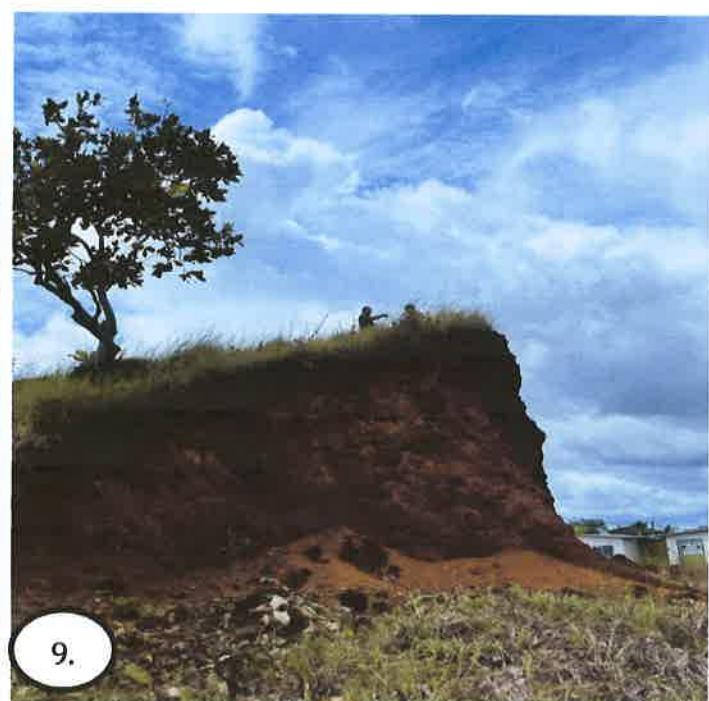
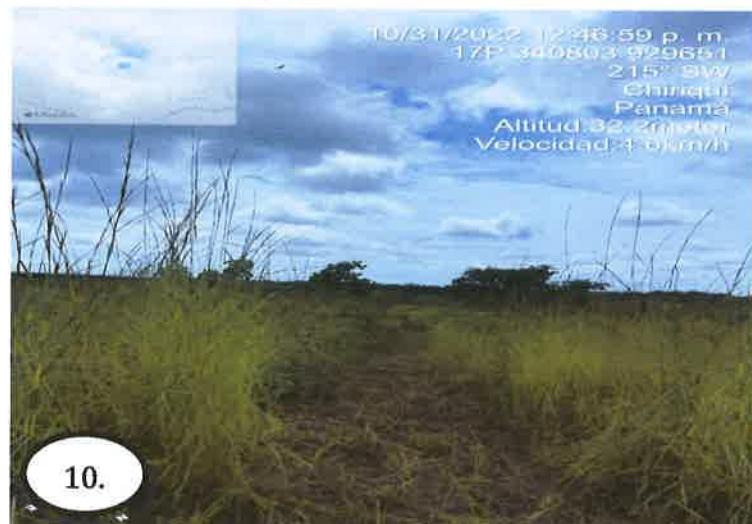
**FOTO N° 8, 9y 10:** imágenes del área del proyecto “RESIDENCIAL BRISAS DE SAN CRISTOBAL II (1RA ETAPA)”.  
Fuente: Lramirez

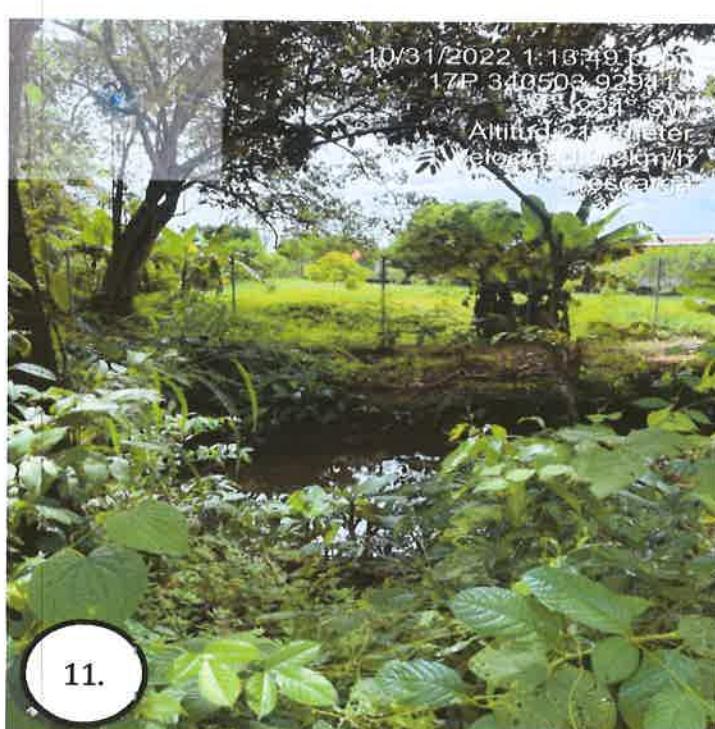
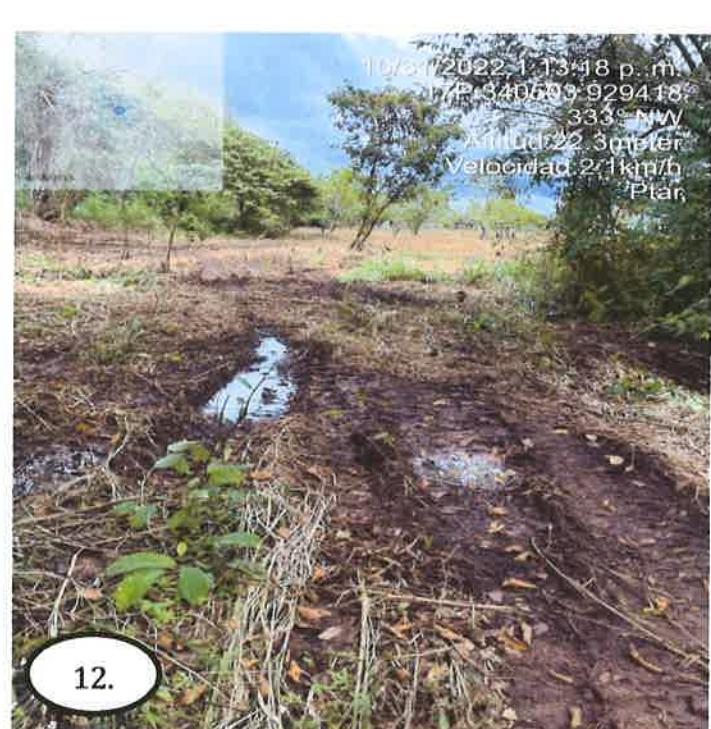
La quebrada sin nombre número uno (1) cuyas coordenadas son 340528 (E) 929524 (N), colinda con el área donde se construirá la planta de tratamiento (PTAR) y el punto de descarga; se indicó que no se realizará trabajos de profundización ni enderezamiento de la quebrada.

- Durante el recorrido se señaló que la planta de tratamiento tendrá un punto de descarga directa a la quebrada sin nombre número uno (1), pero también se indicó que se realizaran los trámites correspondientes para conectar la descarga de la planta de tratamiento al sistema de alcantarillados de distrito de David.

**FOTO N° 11 y 12:** imágenes del área donde se ubicada la planta de tratamiento y la descarga directa de la misma.  
Fuente: Lramirez

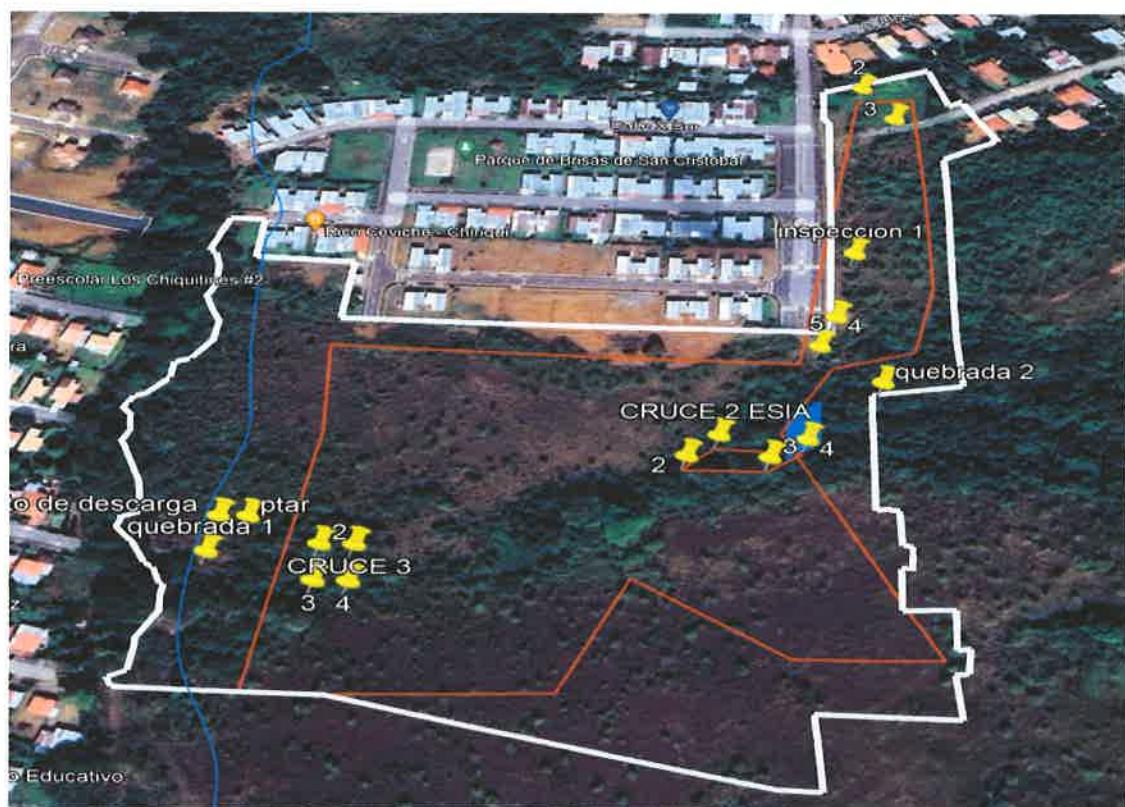
**Imagen 1:** Mapa del recorrido realizado en la inspección de campo -El polígono de color rojo es el recorrido durante la inspección -El polígono de color blanco es el polígono formado por las coordenadas presentadas en el EsIA.
