Por este medio remito Informe Técnico N° 143-2022, sobre inspección para la evaluación del Proyecto San Andrés, ubicado en la comunidad de El Congo, corregimiento de Coclé, distrito de Penonomé, provincia de Coclé.

INFORME TÉCNICO
No. 143-2022

De inspección para la evaluación, del EsIA, categoría II, denominado "Proyecto San Andrés, ubicado en el corregimiento de Coclé, distrito de Penonomé, provincia de Coclé.

INSPECCIÓN DE EVALUACIÓN DE ESTUDIO DE IMPACTO AMBIENTAL

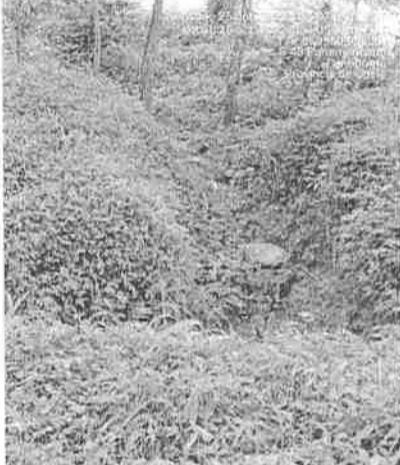
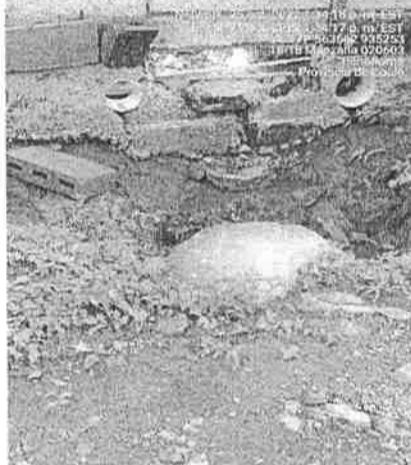
| Información de la Inspección | | | |
|--|---|---|---|
| Foto 1: Drenaje No. 1: sobre el camino frontal del proyecto en las coordenadas: UTM-0935251 N y 0563560 E. | | | |

- El promotor, debe revisar el Estudio Hidrológico para presentar los drenajes y sus estructuras de recolección de agua, al igual que las estructuras de paso de la quebrada dentro del proyecto y el número de pozos que va a necesitar para este proyecto habitacional.

- El Estudio Hidrológico debe presentar la forma de recolección de aguas de los drenajes sin causar perjuicios a la comunidad, ni a los usuarios aguas abajo de la quebrada.

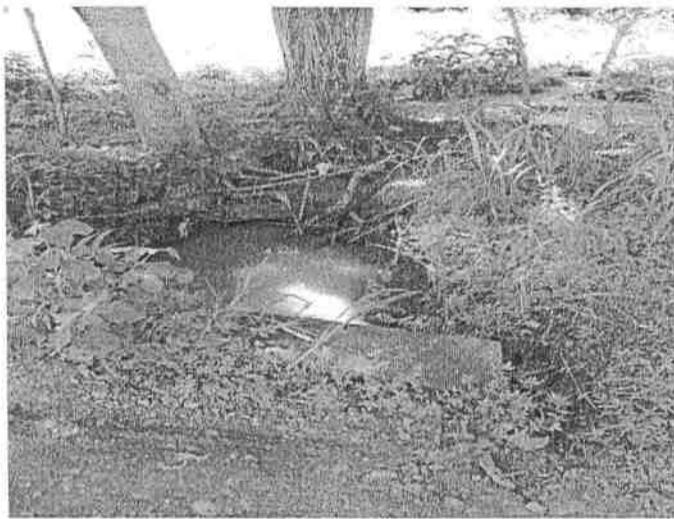
| Información de la Inspección | | | |
|--|---|---|---|
| Foto 2: Drenaje N°2: sobre el camino frontal del proyecto en las coordenadas: UTM – 0935207 N y 0563804 E. | | | |

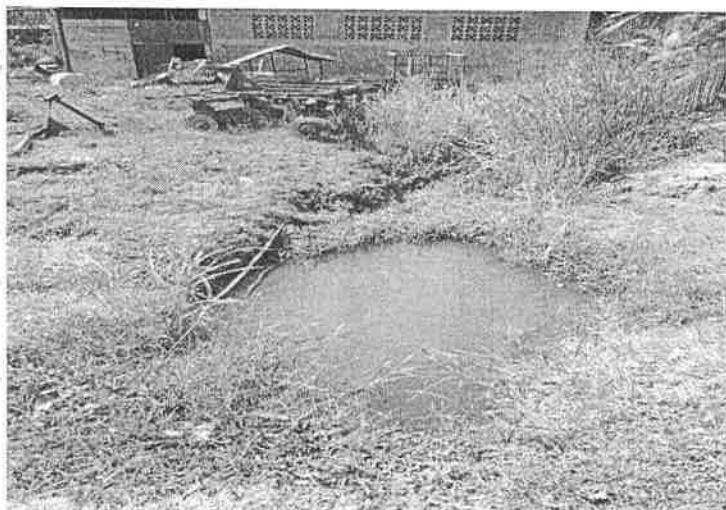
Foto 3: Drenaje N°3: sobre el camino principal del proyecto en las coordenadas: UTM-0935175 N y 0564122 E.

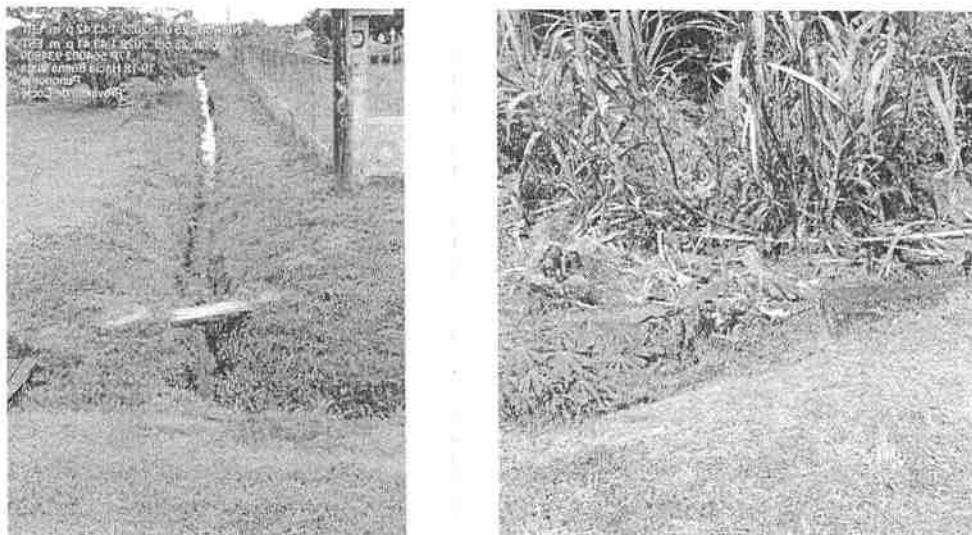
Foto 4: Drenaje N°4: sobre el camino principal del proyecto hacia Las Guabas en las coordenadas: UTM 0934815 N y 0564005 E.

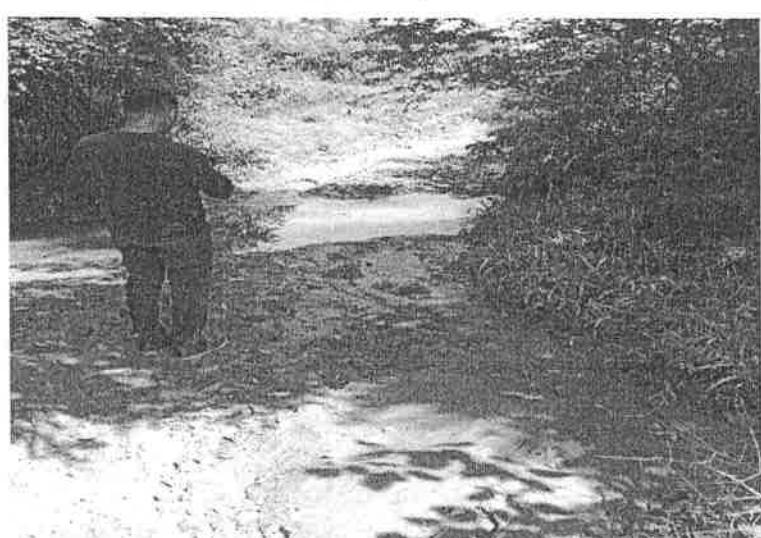
Foto 5: Vista de la quebrada dentro del proyecto.

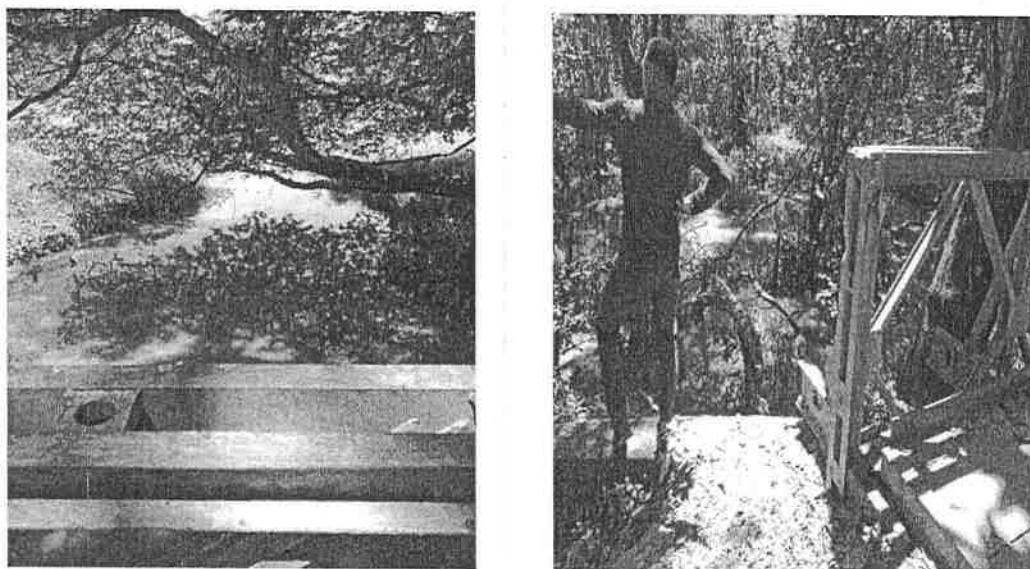
Foto 6: Vista del final de la quebrada desde el puente.

En la inspección de campo se pudieron identificar cuatro drenajes que van hacia la finca del proyecto los cuales no se contemplan en el EsIA, categoría II. El cauce de la quebrada sin nombre que cruza el proyecto cae en finca privada y luego drena hacia el río Coclé del Sur y se debe conversar con los vecinos sobre el posible incremento de escorrentía una vez terminado el proyecto. Una vez iniciado el proyecto es necesaria una supervisión constante para que se mantenga la franja de servidumbre sobre la quebrada sin nombre dentro del proyecto. Es importante recordar al promotor que debe contar con todos los permisos de obras en cauces naturales y de concesión de agua para cada estructura de paso de alcantarillas, puentes internos o vados y pozos que realice dentro del proyecto, según lo establecido en la Resolución **DM-0431-2021, del 16 de agosto de 2021**, por la cual se establecen los requisitos para la Autorización de las Obras en Cauces Naturales en la República de Panamá y la Ley 35 del 22 de septiembre de 1966, que regula todo en materia de aguas.

- Una vez finalizado el proyecto se deberá evaluar la posibilidad de limpieza y dragado de la quebrada sin nombre al final de la propiedad.
- Verificar una vez establecido el proyecto lo que contempla la Ley 19 Forestal y Decreto 55 de servidumbres de agua, sobre el ancho de la servidumbre de la quebrada y lo planteado en el estudio y lo aprobado en el plano del proyecto para su cumplimiento y/o establecimiento.

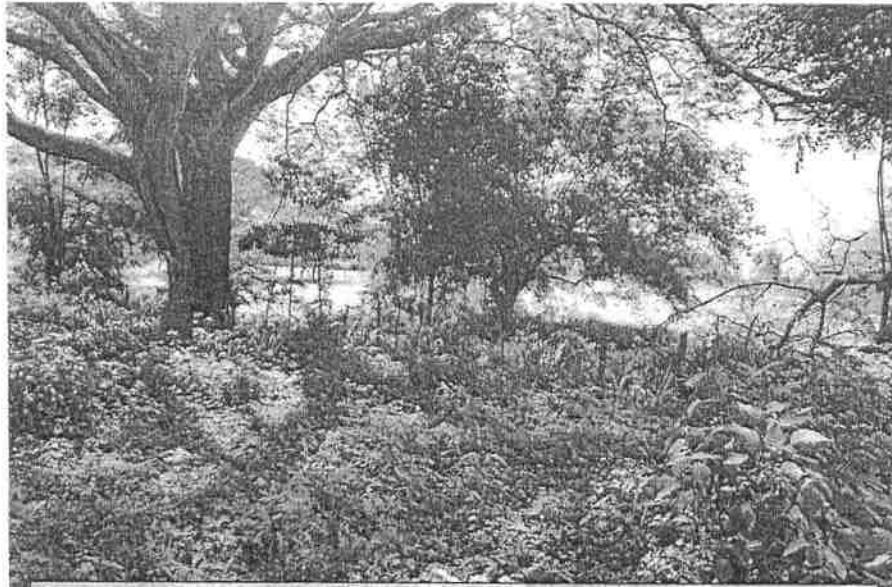
Primer punto hídrico del Proyecto

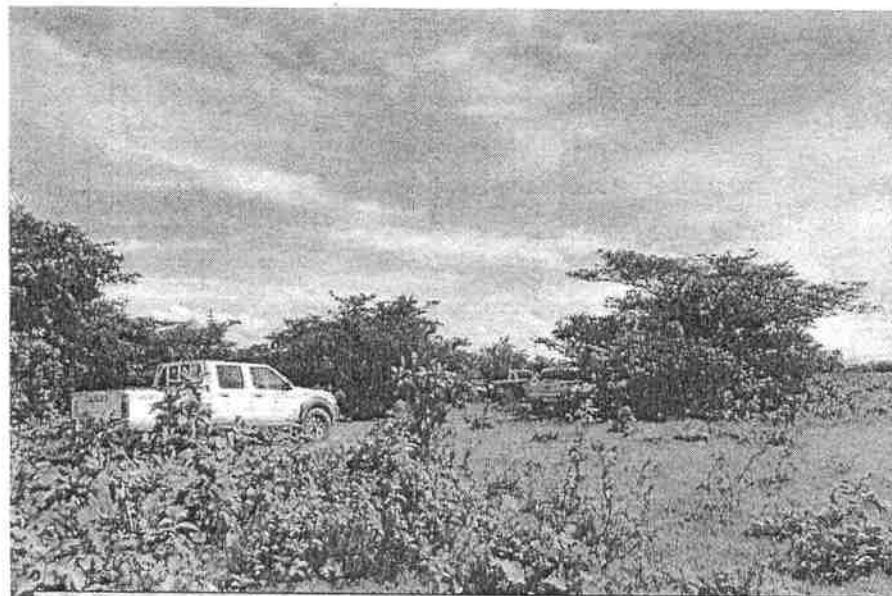
Recorrido completo del Proyecto
