ESTUDIO DE IMPACTO AMBIENTAL CATEGORÍA II

ESTUDIO, DISEÑO, CONSTRUCCIÓN Y FINANCIAMIENTO DE LA CARRETERA COCLESITO - KANKINTÚ COMARCA Ngäbe-Buglé

RESPUESTAS ACLARACIONES

Nota DEIA-DEEIA-AC-0146-1710-2022

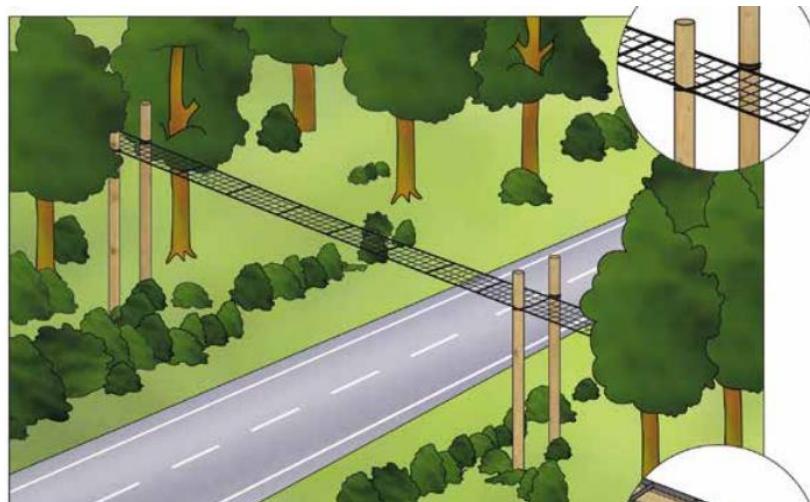
Figura 1. Estructura propuesta para primates

A continuación, se presenta un detalle de la estructura propuesta para pasos de fauna aéreos.

En cuanto al criterio 1, el paso de fauna aéreo considerado, debe prever la conectividad en hábitats donde existen bosques secundarios intermedios, el cual alberga el mayor número de especies de fauna en el alineamiento de la carretera. Por este motivo se hace necesario la construcción de estos pasos de animales.

En cuanto al criterio 2 (condiciones topográficas), en el tramo carretero no se observan condiciones topográficas muy irregulares, lo que facilita la construcción de los pasos aéreos en los sitios en los cuales se proponen.

En cuanto al criterio 3, los pasos aéreos propuestos, deben ser construidos donde la fragmentación boscosa se da en hábitat boscosos más conservados, en este caso el bosque secundario intermedio, el cual alberga la mayor cantidad de fauna en la zona.

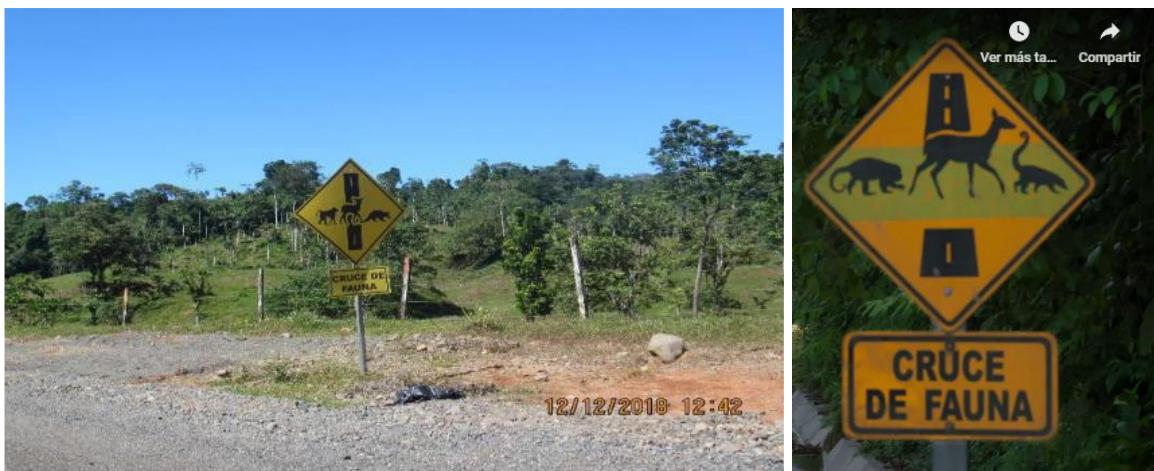
Figura 2. Ejemplo de letreros de paso de fauna, ubicados en el proyecto de la Carretera Cañazas - Coclesito

Como medida adicional durante la etapa de operación, también se propone la instalación de letreros alusivos a los cruces de fauna y de límites de velocidad, como los que se presentan a continuación (Figura 2), que han sido utilizados en el primer tramo construido por la empresa desde Cañazas hasta Coclesito.

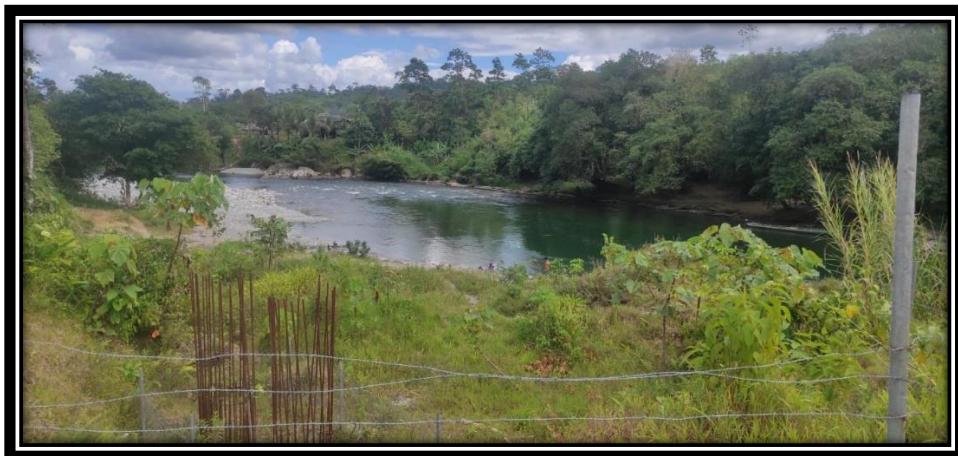
Figura 3. Sitio de ubicación para obtener agua

- a. El agua para las actividades de mitigación como control de polvo en primera instancia se obtendrá del río Guariviara (Coordenadas UTM: 17P 970969N; 391667E). El caudal de consumo será de 0.5 l/s por 8 horas diarias, este trámite se está realizando actualmente en la dirección de cuenca hidrográfica de la comarca con la resolución de aprobación del estudio de impacto ambiental que aprueba la construcción del puente sobre el río Guariviara (Resolución DEIA-IA-036-2020 de 5 de mayo de 2020). Una fotografía del sitio, se presenta a continuación:
