A17. INFORME DE CARACTERÍSTICAS GEOLÓGICAS - GEOTÉCNICAS DEL ÁREA DE IMPLANTACIÓN DE LAS CIMENTACIONES. SUBESTACIÓN PANAMÁ III

L.T. 230 KV SABANITAS – PANAMÁ III Y SUBESTACIONES ASOCIADAS

Subestacion Panama III

**INFORME DE CARACTERÍSTICAS GEOLÓGICAS- GEOTÉCNICAS DEL ÁREA DE
IMPLANTACIÓN DE LAS CIMENTACIONES**

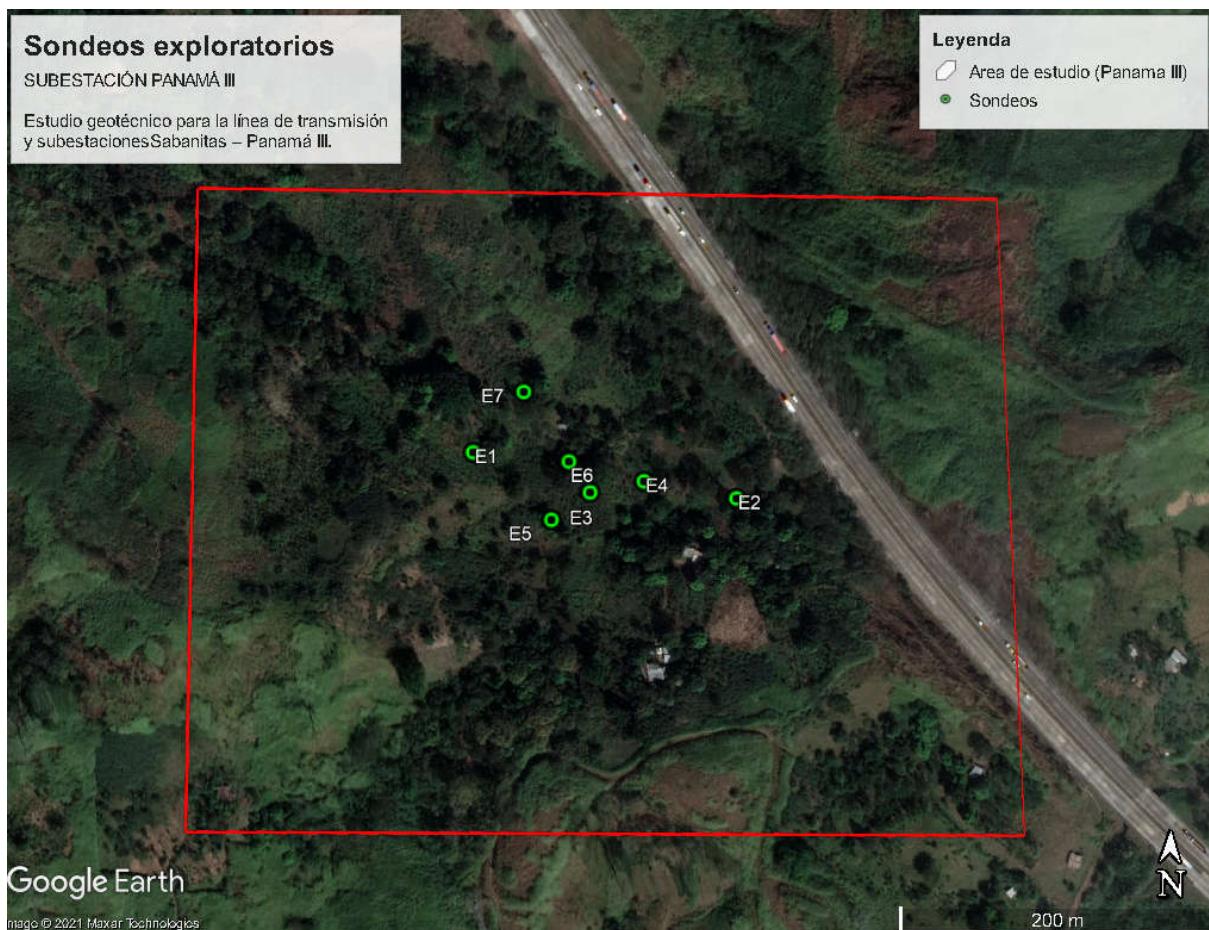
Figura 2. Ubicación de sondeos exploratorios

Id Sondeo	Coordenadas	
	E (m)	N (m)
E-1	659817	1000469
E-2	659985	1000445
E-3	659897	1000447
E-4	659926	1000454
E-5	659868	1000428
E-6	659878	1000465
E-7	659848	1000508

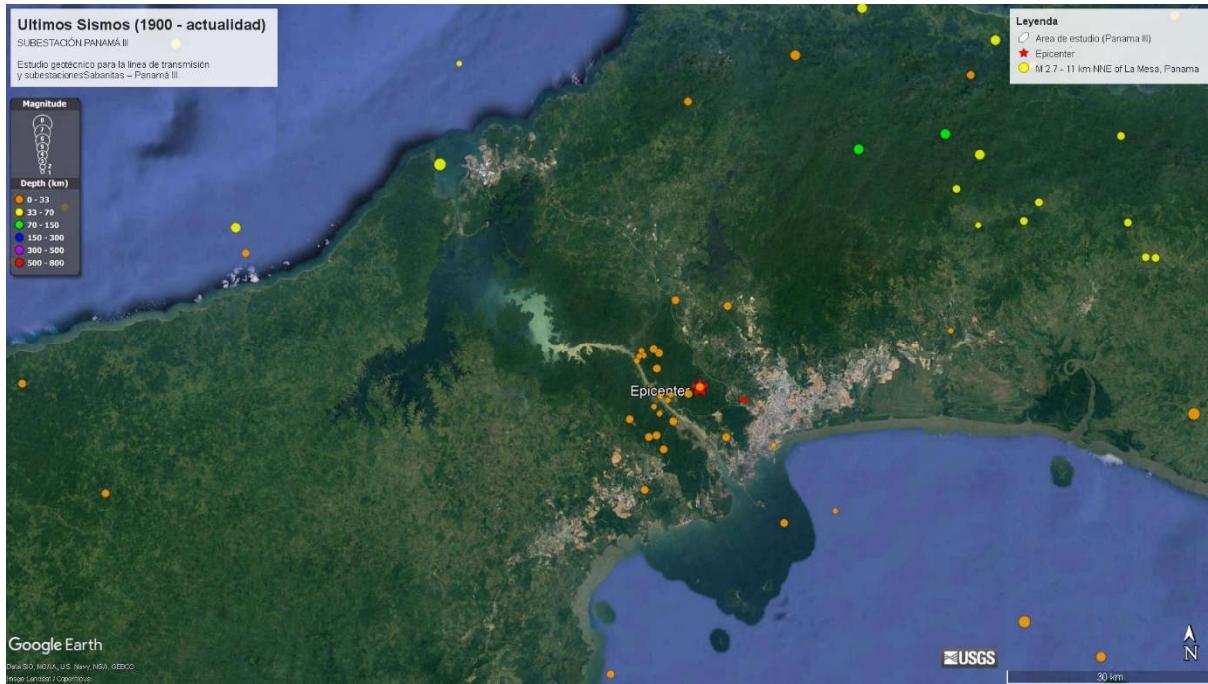
Figura 4. Últimos sismos en las zonas cercanas al proyecto, Subestación Panamá III.

En la Figura 4, se puede observar los últimos sismos ocurridos en Panamá, en las zonas próximas al área de estudio, en la subestación Panamá III (demarcado de color rojo), se aprecia que los sismos más cercanos se encuentran a más de seis (6) km de distancia del área de interés, sus magnitudes son menores de tres (3) en la escala Richter y sus epicentros se localizan entre 0 y 33 km de profundidad.

En la mismas Figura 4, con una estrella roja se demarca el epicentro del sismo más cercano, ocurrido en 1998, a cinco (5) km de profundidad y con una magnitud de 3.2. según los registros. Este sismo no fue un evento destructivo, ni causó daños materiales ni pérdidas humanas.

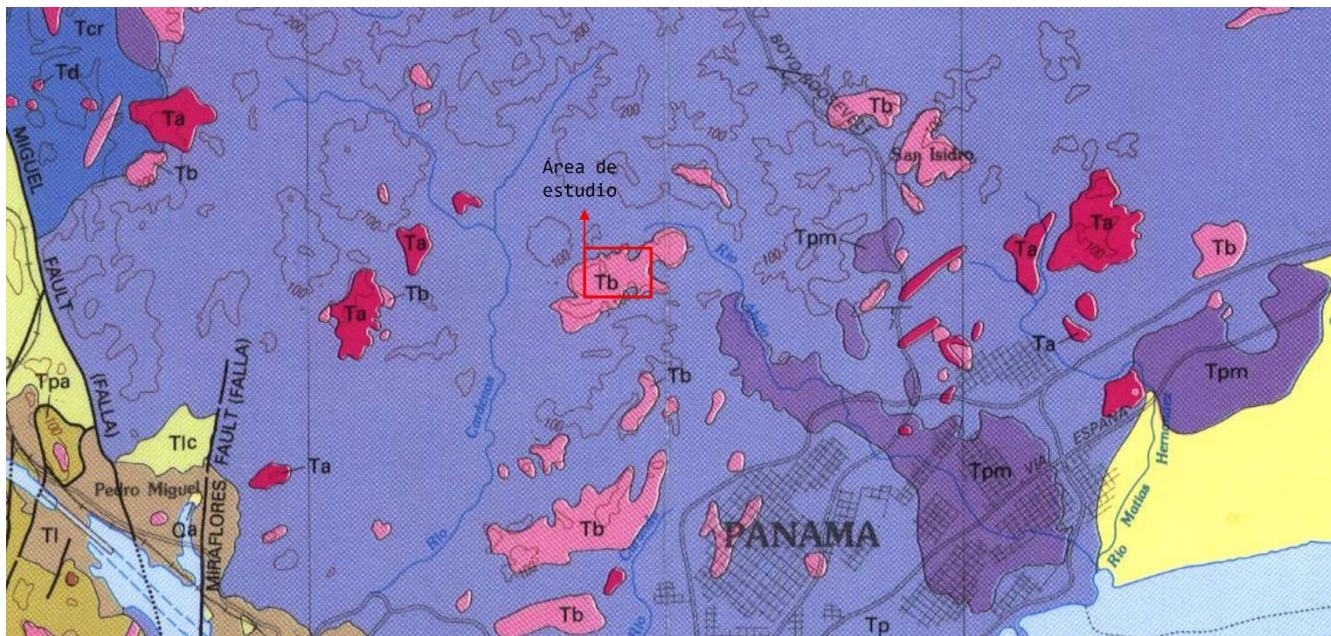
Figura 7. Mapa geológico del área del proyecto. Fuente: Mapa Geológico de Panamá MICI, Dirección de Recursos Minerales.

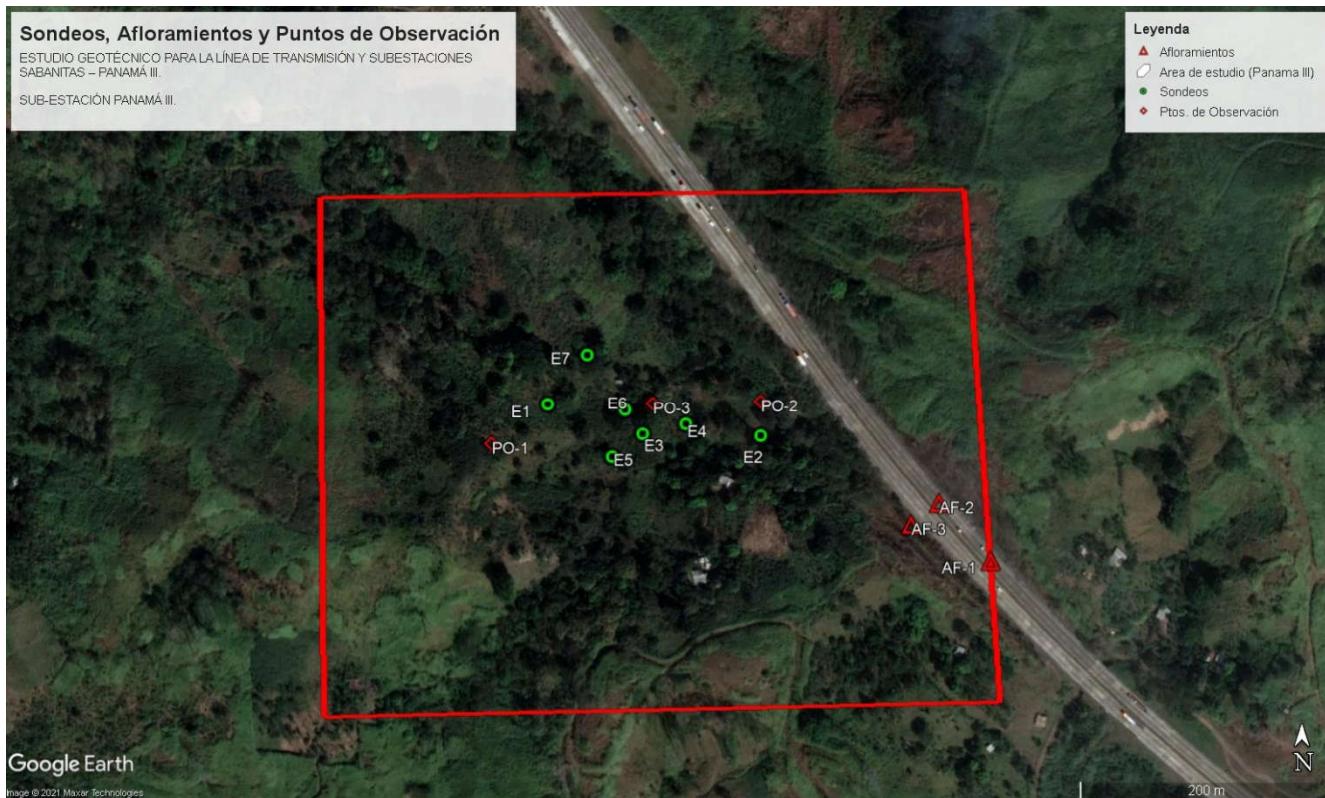
Figura 8. Mapa de ubicación de afloramientos y puntos de observación.

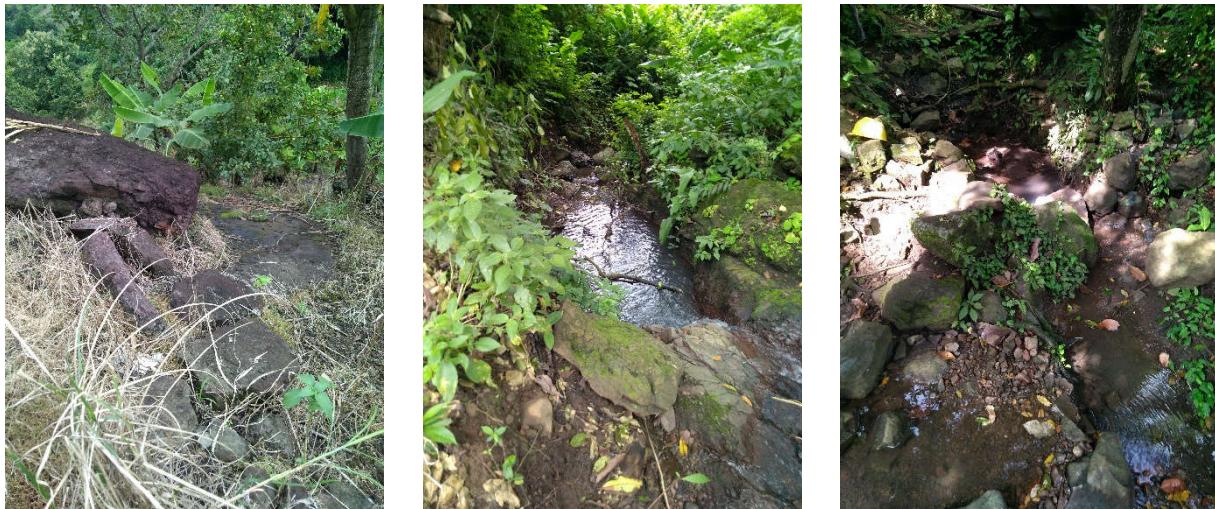
Figura 10. Puntos de observación Subestación Panamá III. PO-1 (izq) / PO-2 (centro) / PO-3 (der).

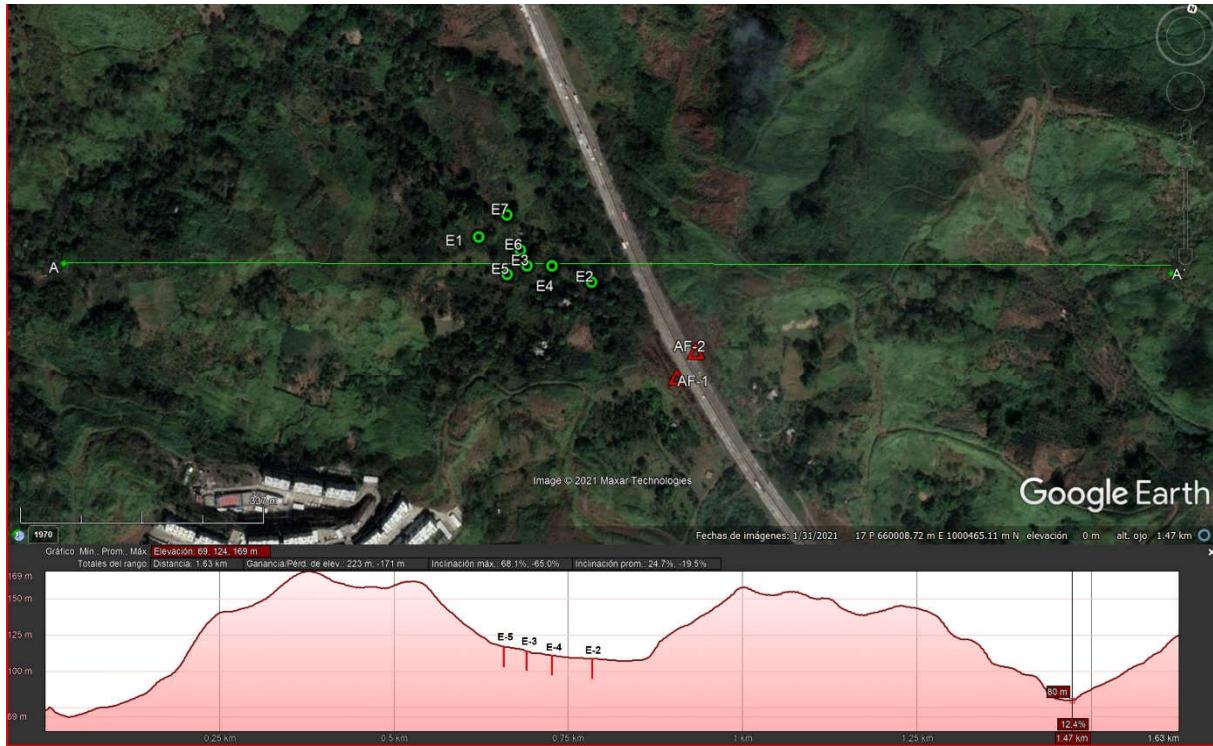
Figura 11. Perfil de elevación A-A', mostrando geomorfología del área de interés.

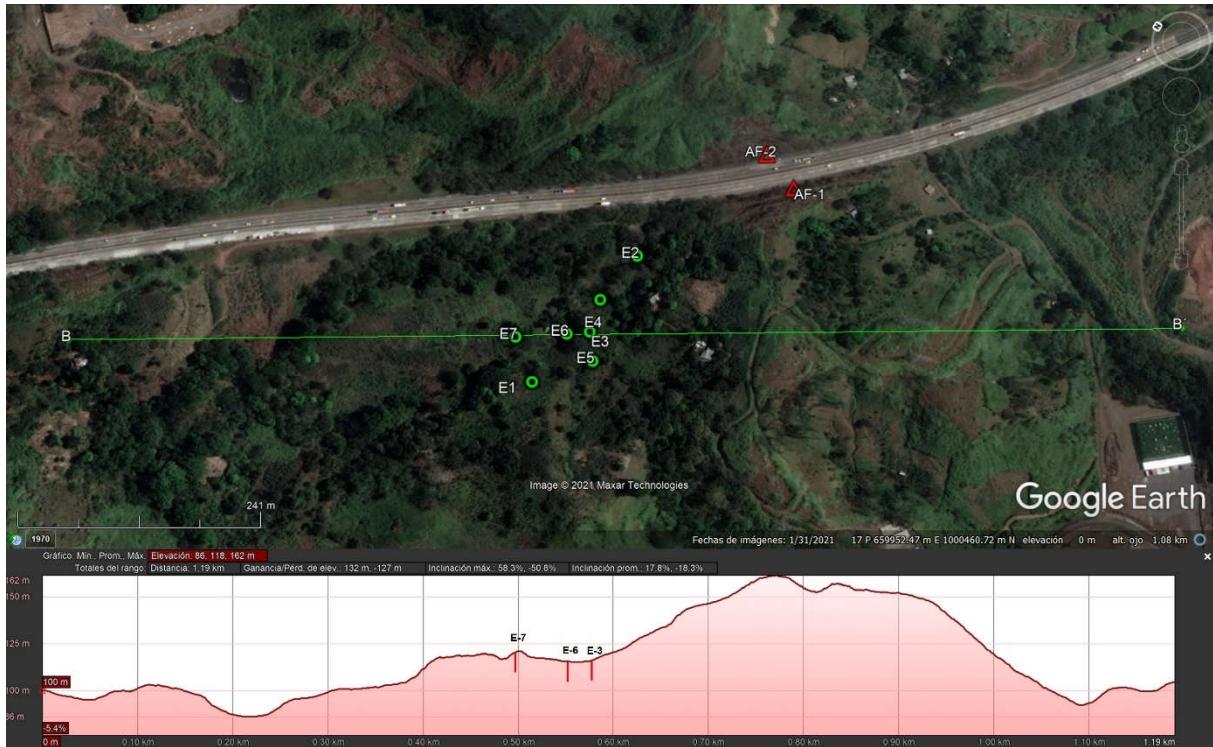
Figura 12. Perfil de elevación B-B', mostrando geomorfología del área de interés.

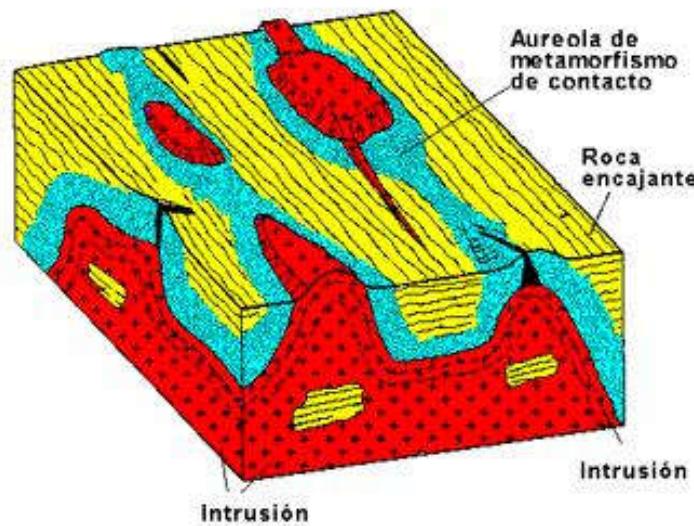
Figura 16. Esquema general de aureola de contacto en el área de Panamá III.

En esta aureola de contacto desarrollada en la roca se encuentran numerosas fracturas y/o vetas de origen térmico, que se forman por el rápido calentamiento y están rellenas por minerales tardío- magmáticos, como albita, cuarzo, muscovita, fluorita, turmalina, topacio, entre otros.

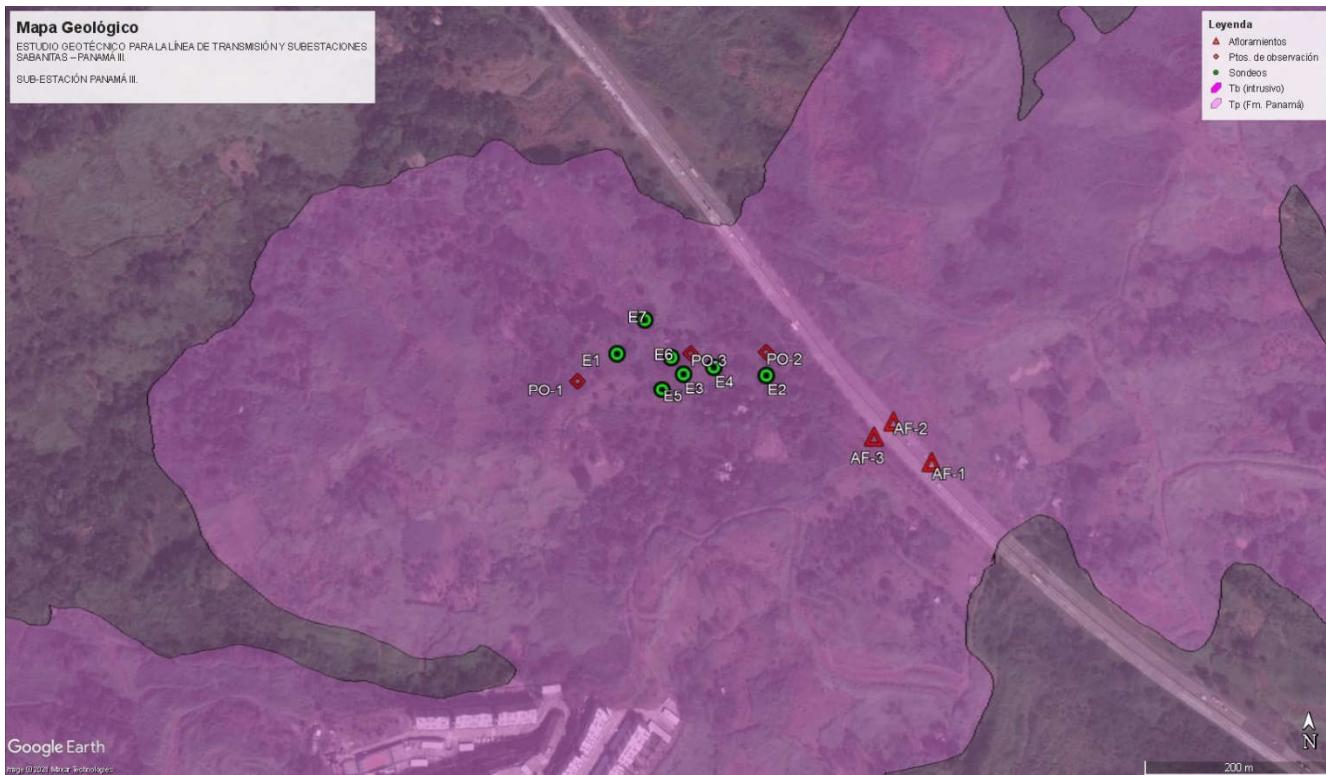
Figura 17. Mapa Geológico del área de Panamá III.

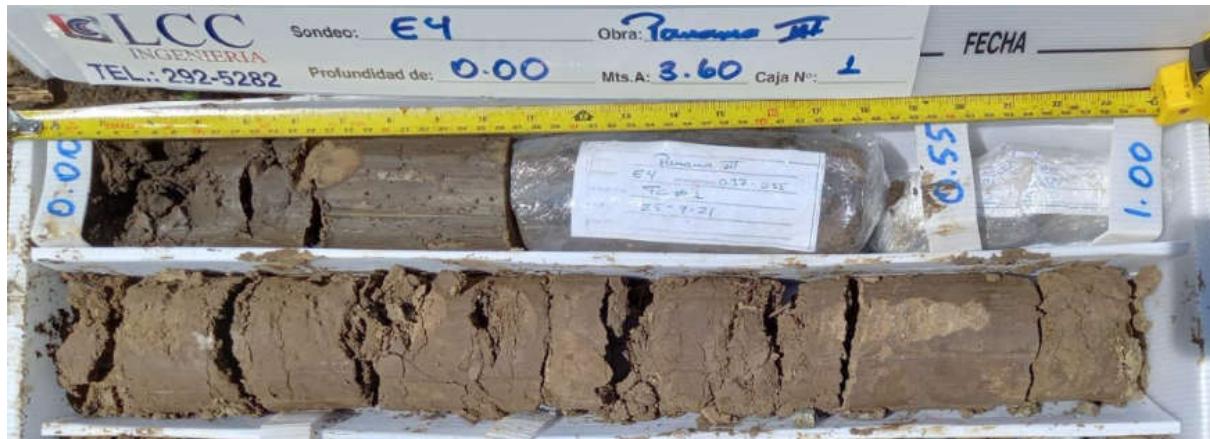
Figura 20. Testigo recuperado sondeo E-4 entre 0.00 y 1.60 m de profundidad. Suelo Residual.

Con relación a la resistencia, estos suelos pueden considerarse competentes, de compacidad que aumenta conforme aumenta la profundidad, siendo suelta en superficie (< 0.05 MPa) hasta densa o incluso muy densa (> 0.3 MPa).

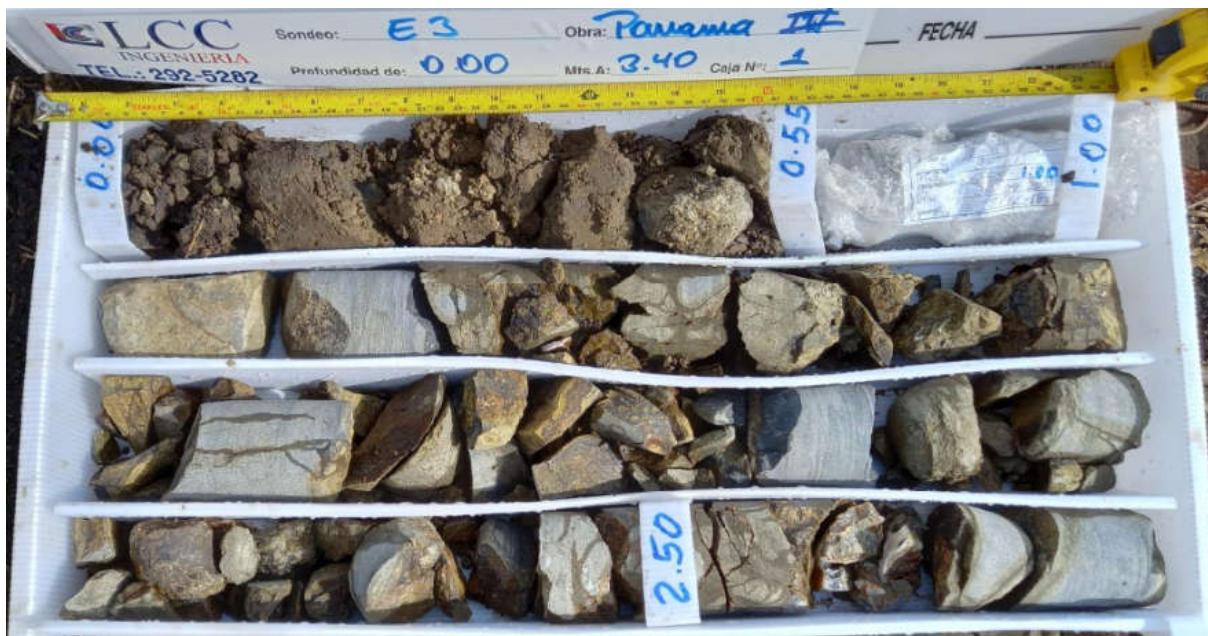
Esta unidad se caracteriza como una roca muy débil (RH-1) debido a la meteorización, alteración y fracturación que presenta, en su mayoría se van afectadas o alteradas por la circulación de agua en sus fracturas.

Figura 21. Testigo recuperado sondeo E-3 entre 0.00 y 2.80 m de profundidad. Roca meteorizada de la Formación Panamá (Tpw), Aglomerado.

Las rocas meteorizadas localizada en los sondeos pertenecen a la Formación Panamá (Tpw) y se caracterizan como tobas y aglomerados. Esta unidad se considera con una resistencia muy débil (RH-1) o roca suave, debido a la alta meteorización, alteración y fracturación que presenta, en su mayoría se ven afectadas o alteradas por la circulación de agua en sus fracturas.

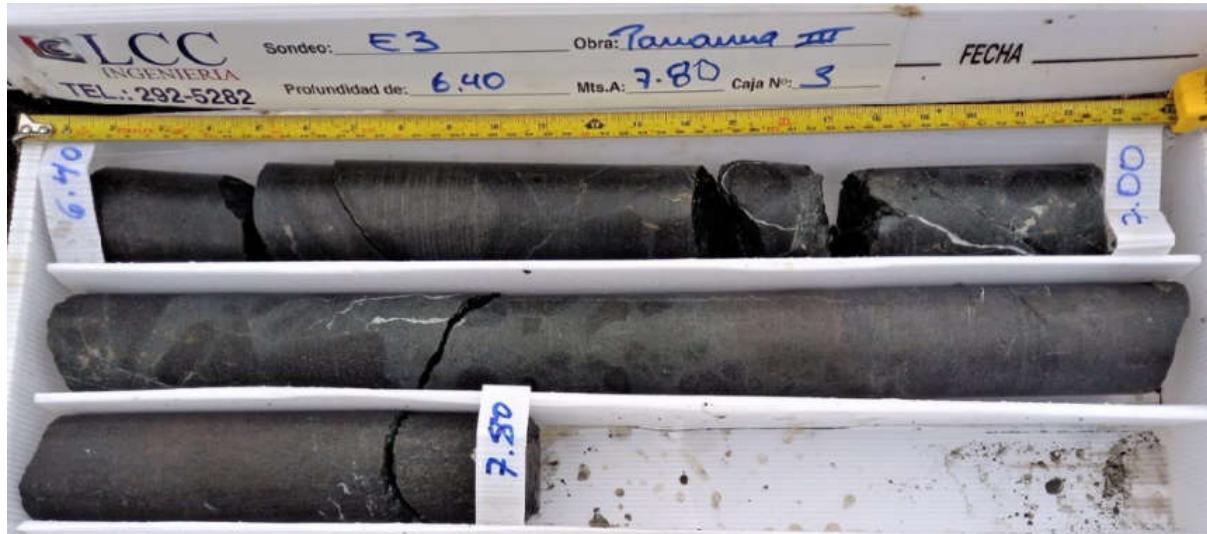
Al igual que en la unidad geotécnica de roca meteorizada descrita anteriormente, la unidad identificada como Formación Panamá Sana (Tp). Esta unidad se caracteriza por presentar su estructura sana, aunque en algunos casos la roca presenta fracturas propias del macizo sin afectar la estructura interna de la roca. Al igual que la roca meteorizada, la roca sana presenta ligera alteración debida al metamorfismo de contacto producido en la aureola de

Figura 22. Testigo recuperado sondeo E-3 entre 6.40 y 7.80 m de profundidad. Roca sana de la Formación Panamá (Tp) aglomerado.

El espesor de rocas caracterizado para este proyecto se encuentra en la zona de contacto (aureola) entre una posible intrusión infrayacente y las rocas de la formación Panamá, por lo que se encuentran ligeramente alterada por el metamorfismo de contacto, modificando levemente la estructura interna y externa, composición mineralógica, textura, dureza y la presencia de vetas o fracturas rellenas de cuarzo y calcita.

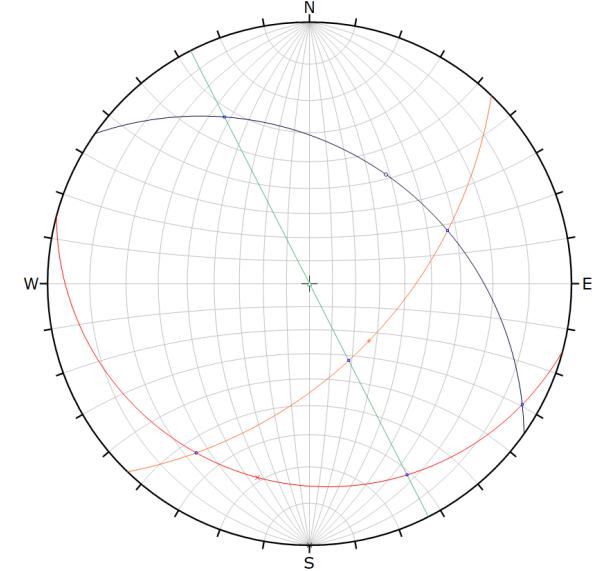
<table border="1"> <thead> <tr> <th>Symbol</th> <th>STRUCTURE</th> <th>Quantity</th> </tr> </thead> <tbody> <tr> <td>◇</td> <td>J-1</td> <td>1</td> </tr> <tr> <td>×</td> <td>J-2</td> <td>1</td> </tr> <tr> <td>△</td> <td>TALUD</td> <td>1</td> </tr> <tr> <td>+</td> <td>V-1</td> <td>1</td> </tr> <tr> <td colspan="2">Symbol Feature</td> <td></td> </tr> <tr> <td>•</td> <td>Intersection</td> <td></td> </tr> <tr> <td colspan="2">Plot Mode</td> <td>Dip Vectors</td> </tr> <tr> <td colspan="2">Vector Count</td> <td>4 (4 Entries)</td> </tr> <tr> <td colspan="2">Intersection Mode</td> <td>Grid Data Planes</td> </tr> <tr> <td colspan="2">Intersections Count</td> <td>6</td> </tr> <tr> <td colspan="2">Hemisphere</td> <td>Upper</td> </tr> <tr> <td colspan="2">Projection</td> <td>Equal Angle</td> </tr> </tbody> </table>				Symbol	STRUCTURE	Quantity	◇	J-1	1	×	J-2	1	△	TALUD	1	+	V-1	1	Symbol Feature			•	Intersection		Plot Mode		Dip Vectors	Vector Count		4 (4 Entries)	Intersection Mode		Grid Data Planes	Intersections Count		6	Hemisphere		Upper	Projection		Equal Angle

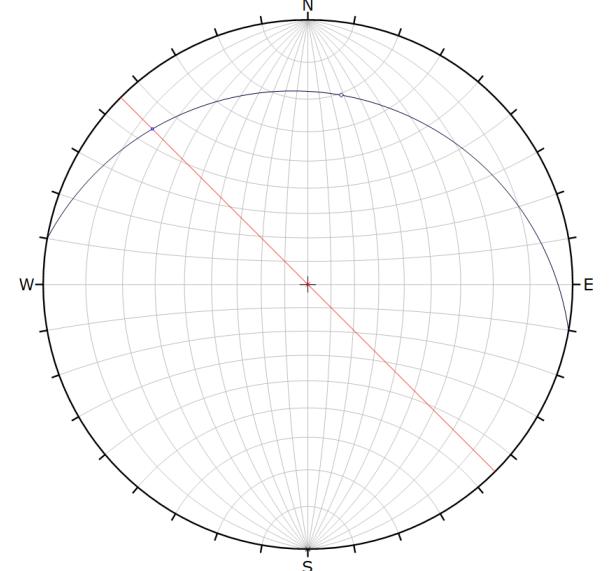
<table border="1"> <thead> <tr> <th>Symbol</th> <th>ESTRUCTURE</th> <th>Quantity</th> </tr> </thead> <tbody> <tr> <td>◊</td> <td>J-1</td> <td>1</td> </tr> <tr> <td>×</td> <td>TALUD</td> <td>1</td> </tr> <tr> <th>Symbol</th> <th>Feature</th> <td></td> </tr> <tr> <td>•</td> <td>Intersection</td> <td></td> </tr> <tr> <th>Plot Mode</th> <th>Dip Vectors</th> <td></td> </tr> <tr> <th>Vector Count</th> <th>2 (2 Entries)</th> <td></td> </tr> <tr> <th>Intersection Mode</th> <th>Grid Data Planes</th> <td></td> </tr> <tr> <th>Intersections Count</th> <th>1</th> <td></td> </tr> <tr> <th>Hemisphere</th> <th>Upper</th> <td></td> </tr> <tr> <th>Projection</th> <th>Equal Angle</th> <td></td> </tr> </tbody> </table>				Symbol	ESTRUCTURE	Quantity	◊	J-1	1	×	TALUD	1	Symbol	Feature		•	Intersection		Plot Mode	Dip Vectors		Vector Count	2 (2 Entries)		Intersection Mode	Grid Data Planes		Intersections Count	1		Hemisphere	Upper		Projection	Equal Angle

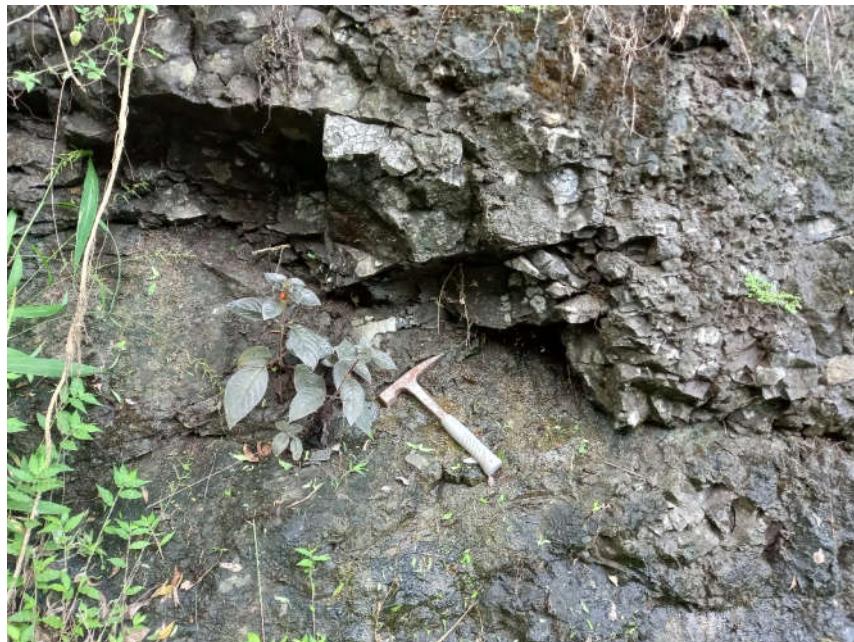
Afloramiento 1 (AF-1)

Se aprecia la disposición y persistencia de las diaclasas, como la percolación de agua.

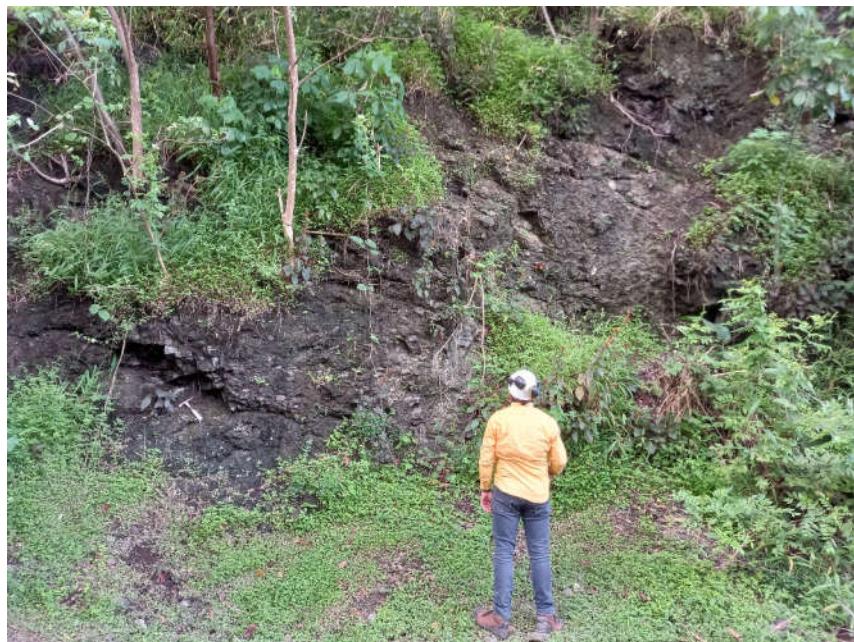
Afloramiento 1 (AF-1)

**Visión general del talud**

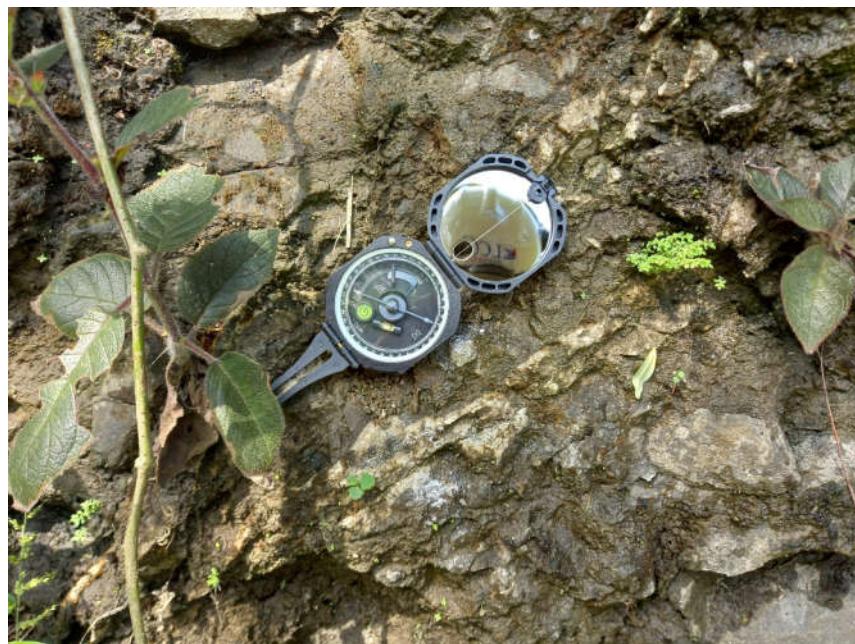
Afloramiento 1 (AF-1)

**Medición de rumbo y buzamiento de veta de calcita y cuarzo****Afloramiento 1 (AF-1)**

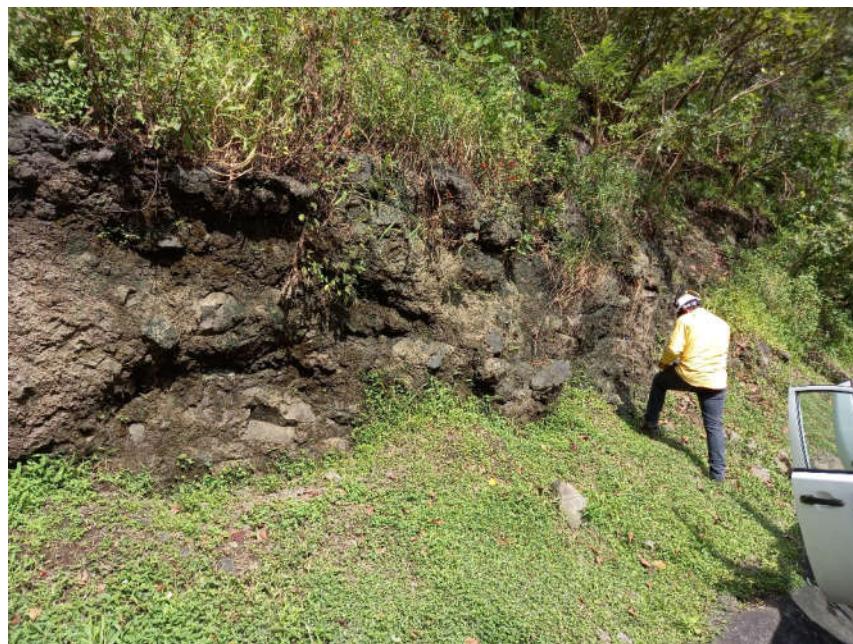
**Se aprecia la disposición y persistencia de las diaclasas****Afloramiento 2 (AF-2)**

**visión general del talud**

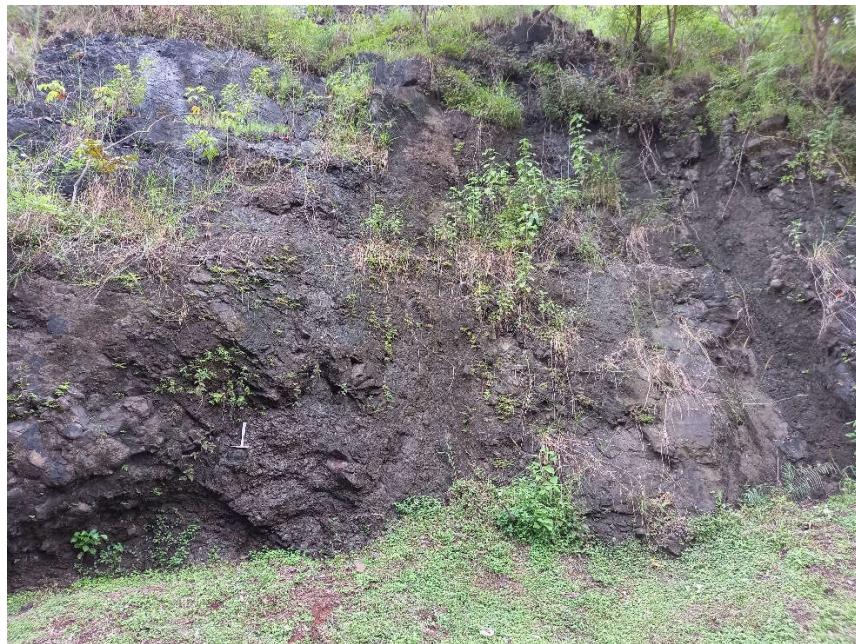
Afloramiento 3 (AF-3)

visión general del talud

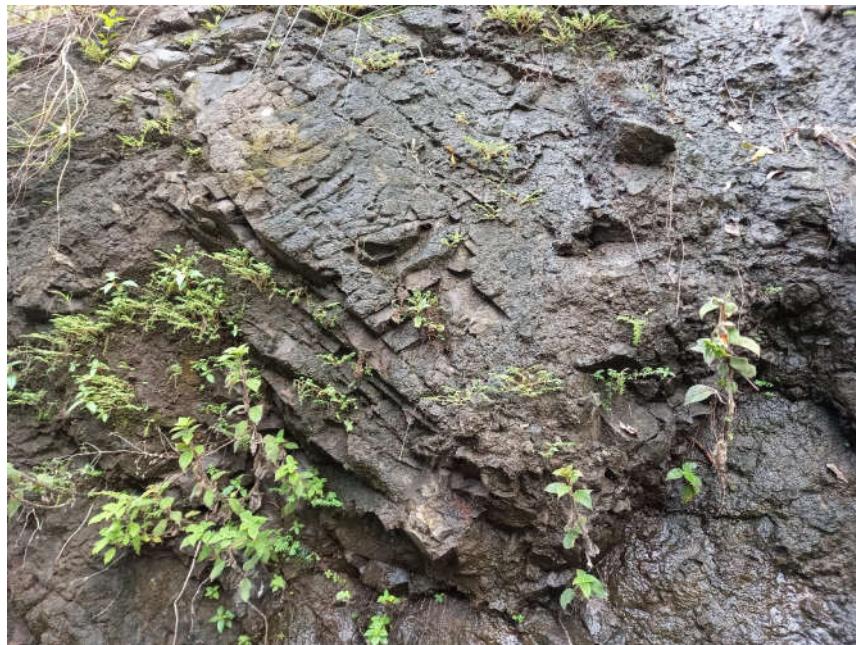
Afloramiento 3 (AF-3)

Se aprecia diaclasado y su persistencia
