**RESPUESTA A LA SEGUNDA ACLARATORA SOLICITADA POR EL  
MINISTERIO DE AMBIENTE SOBRE EL ESTUDIO DE IMPACTO AMBIENTAL  
DEL PROYECTO “PLAZA WEST VILLAGE” MEDIANTE NOTA DEIA-DEEIA-  
AC-0115-2608-2022**

**PROMOTOR: IMPORTADORA VIRZI, S.A.**

**UBICACIÓN: CORREGIMIENTO DE HERRERA, DISTRITO DE LA  
CHORRERA, PROVINCIA DE PANAMA OESTE**

**29 DE NOVIEMBRE DE 2022**

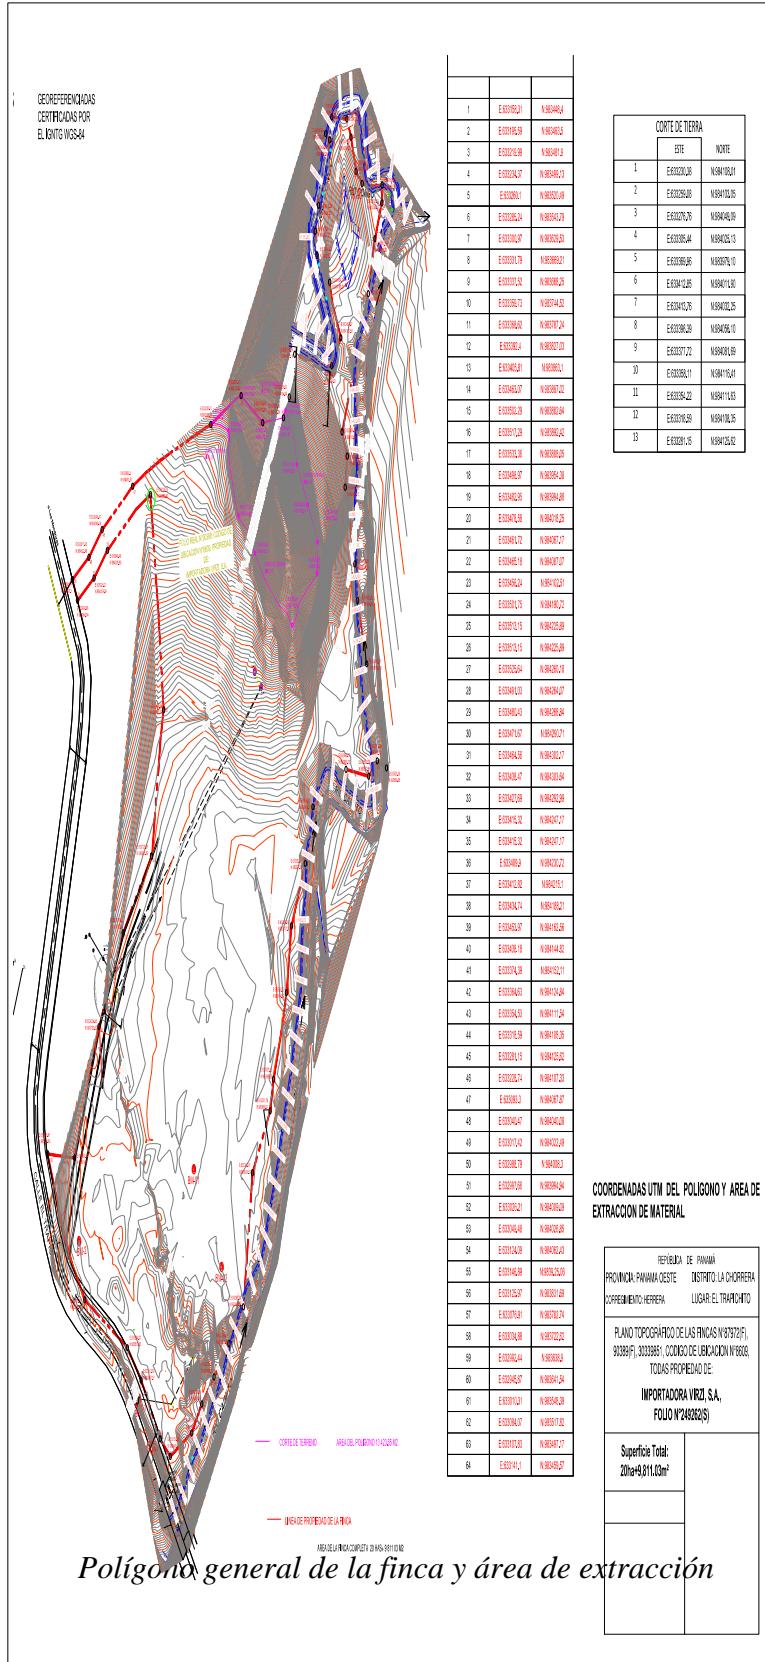
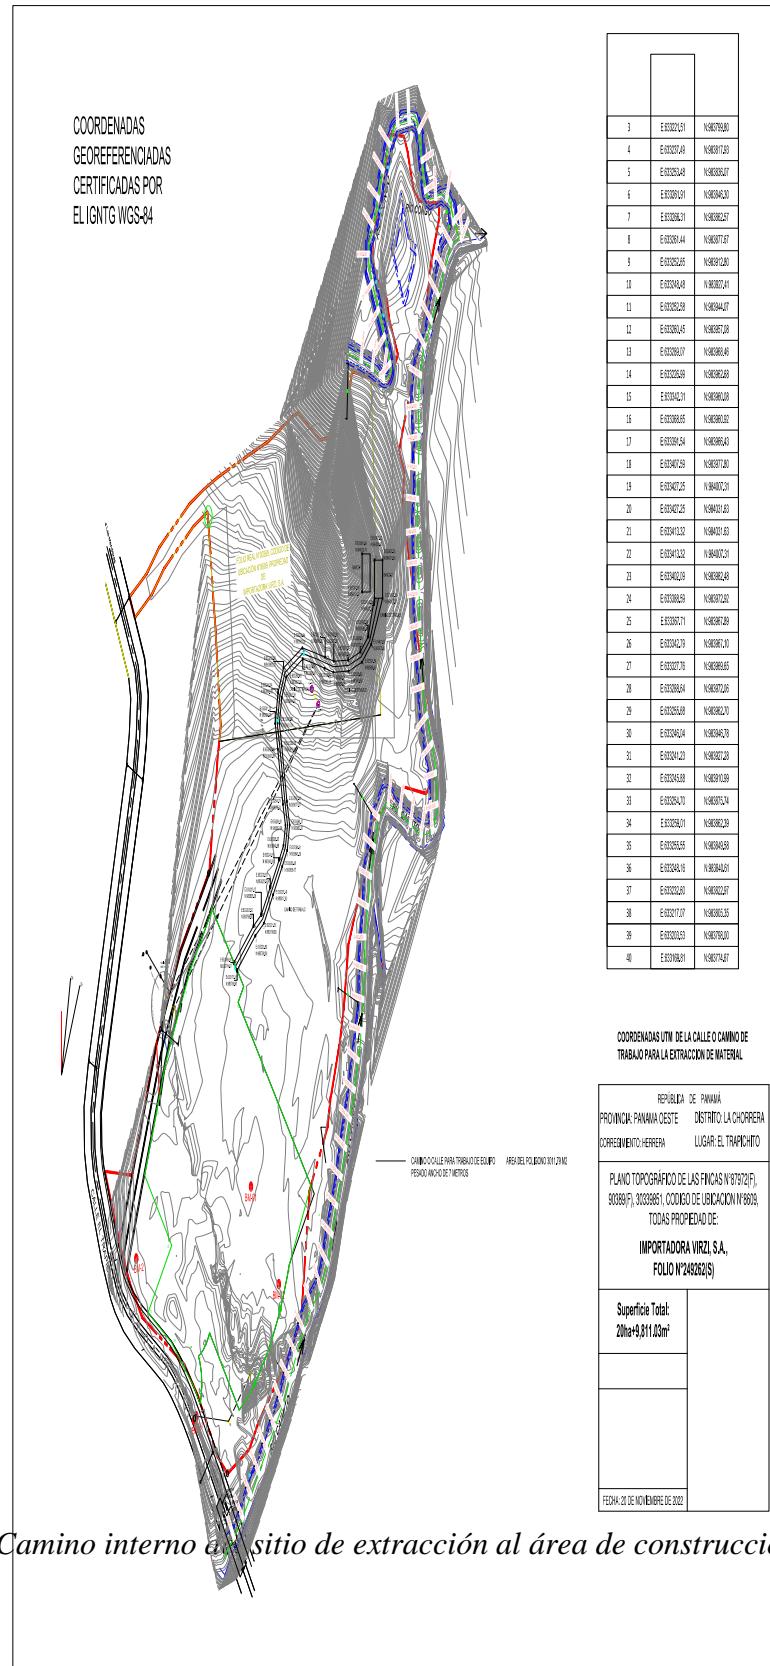
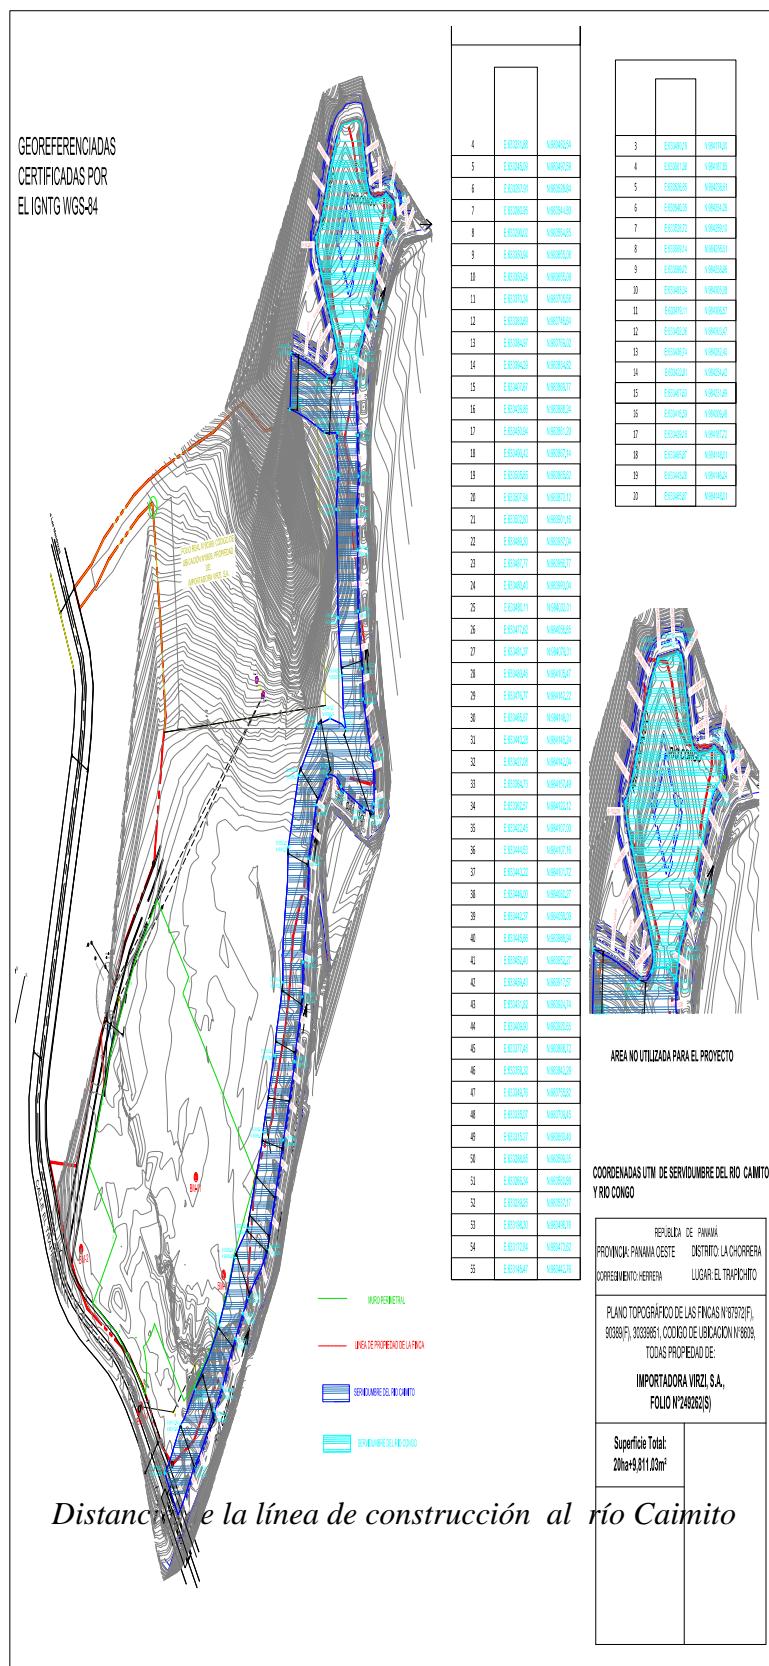
**POLIGONO DE LA FINCA Y POLIGONO CON SUS COORDENADAS**

- 1. AREA DE EXTRACCION DE MATERIAL**
- 2. AREA DEL CAMINO INTERNO**
- 3. MURO PERIMETRAL (AREA DE CONSTRUCCIÓN)**
- 4. DISTANCIA DEL RIO CAIMITO**

- a. Se adjunta en el anexo N°1 el polígono total del área a desarrollar, el polígono del área de extracción; del área del camino y el polígono del área comercial, igualmente se deja clara la servidumbre del río Caimito y río Congo.

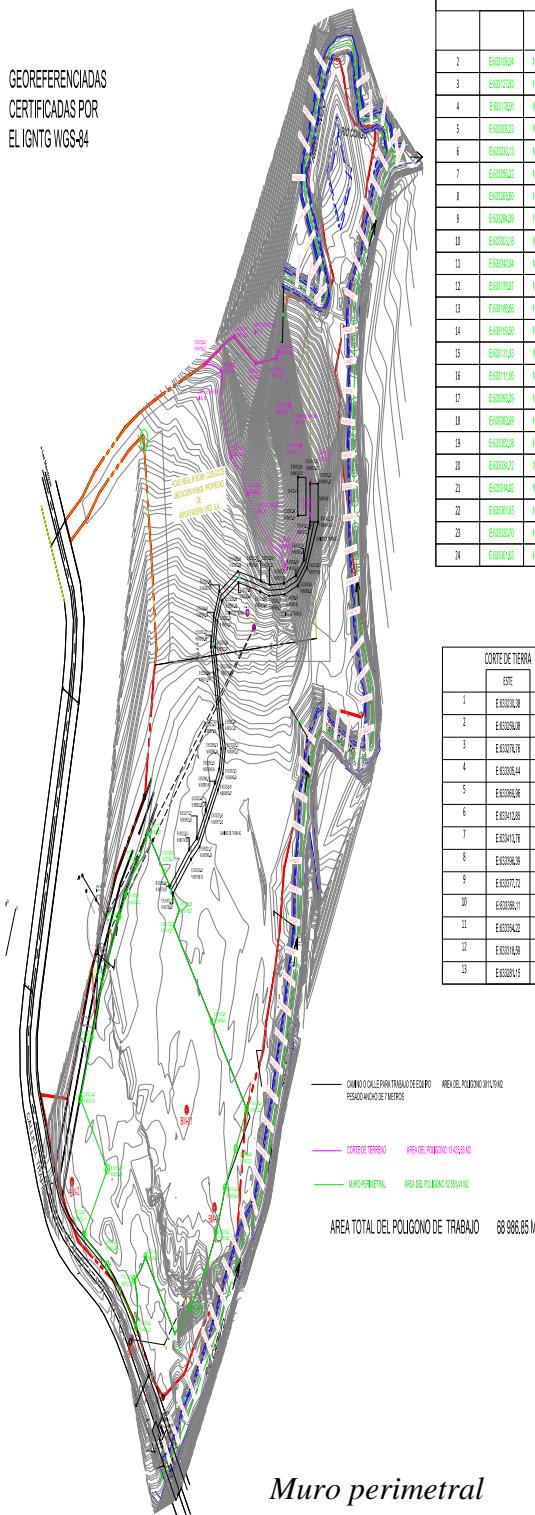
### *Muro perimetral*

GEOREFERENCIADAS  
CERTIFICADAS POR  
EL IGN TGF WGS-84

CONTE DE TIERRA		
	ESTE	NORTE
1	E 033031.38	N 084110.11
2	E 033029.08	N 084120.11
3	E 033017.78	N 084110.11
4	E 033034.44	N 084110.11
5	E 033031.98	N 083110.11
6	E 033121.08	N 084110.11
7	E 033121.78	N 084120.22
8	E 033128.38	N 084110.11
9	E 033127.72	N 084010.58
10	E 033036.11	N 084110.11
11	E 033034.44	N 084110.11

COORDENADAS UTM DEL POLIGONO COMPLETO  
HUELLA DEL EDIFICIO Y AREA DE TRABAJO

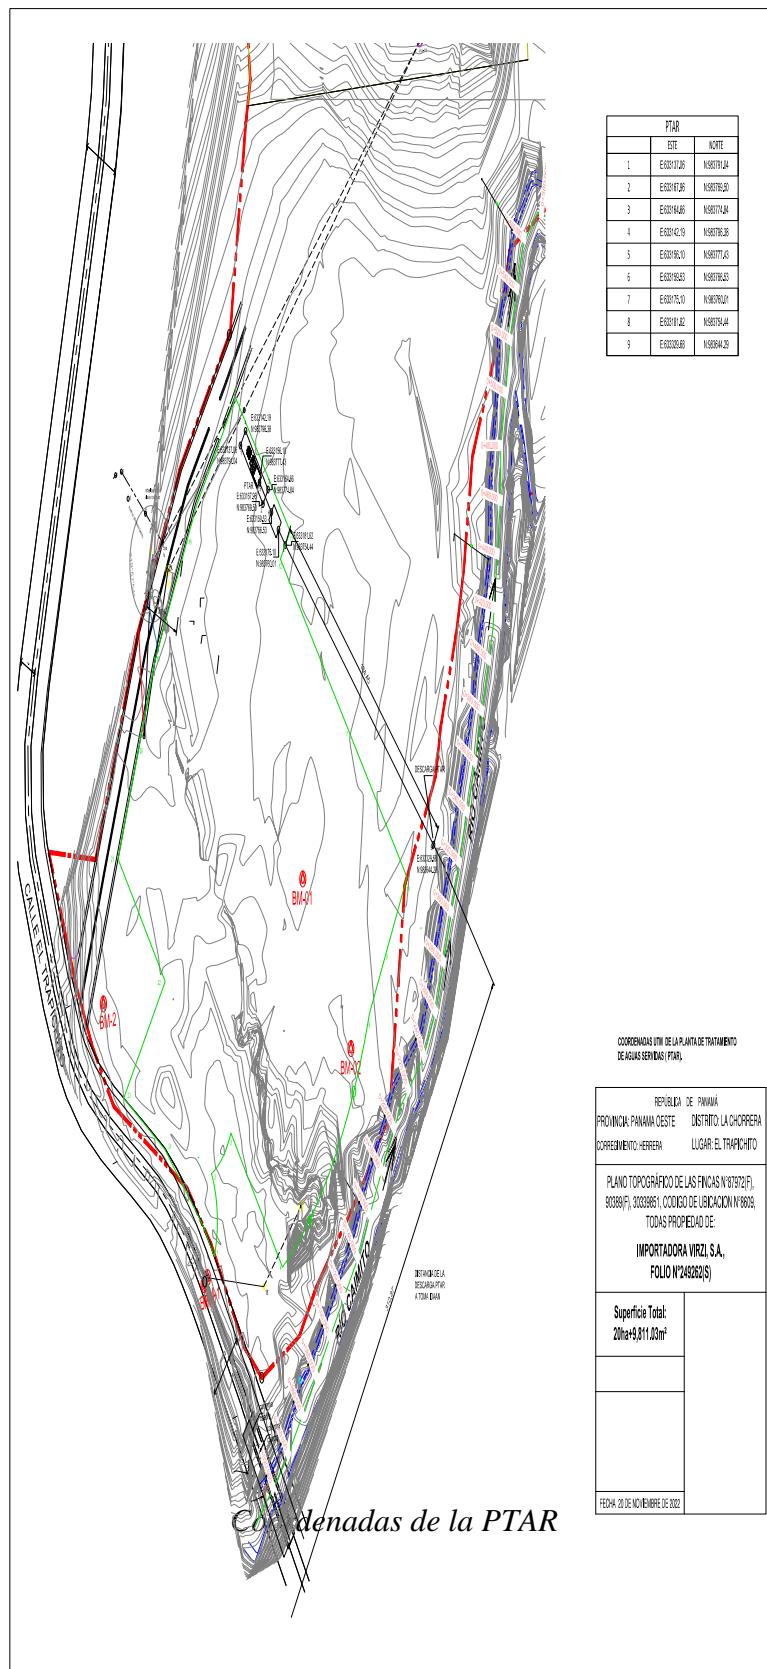
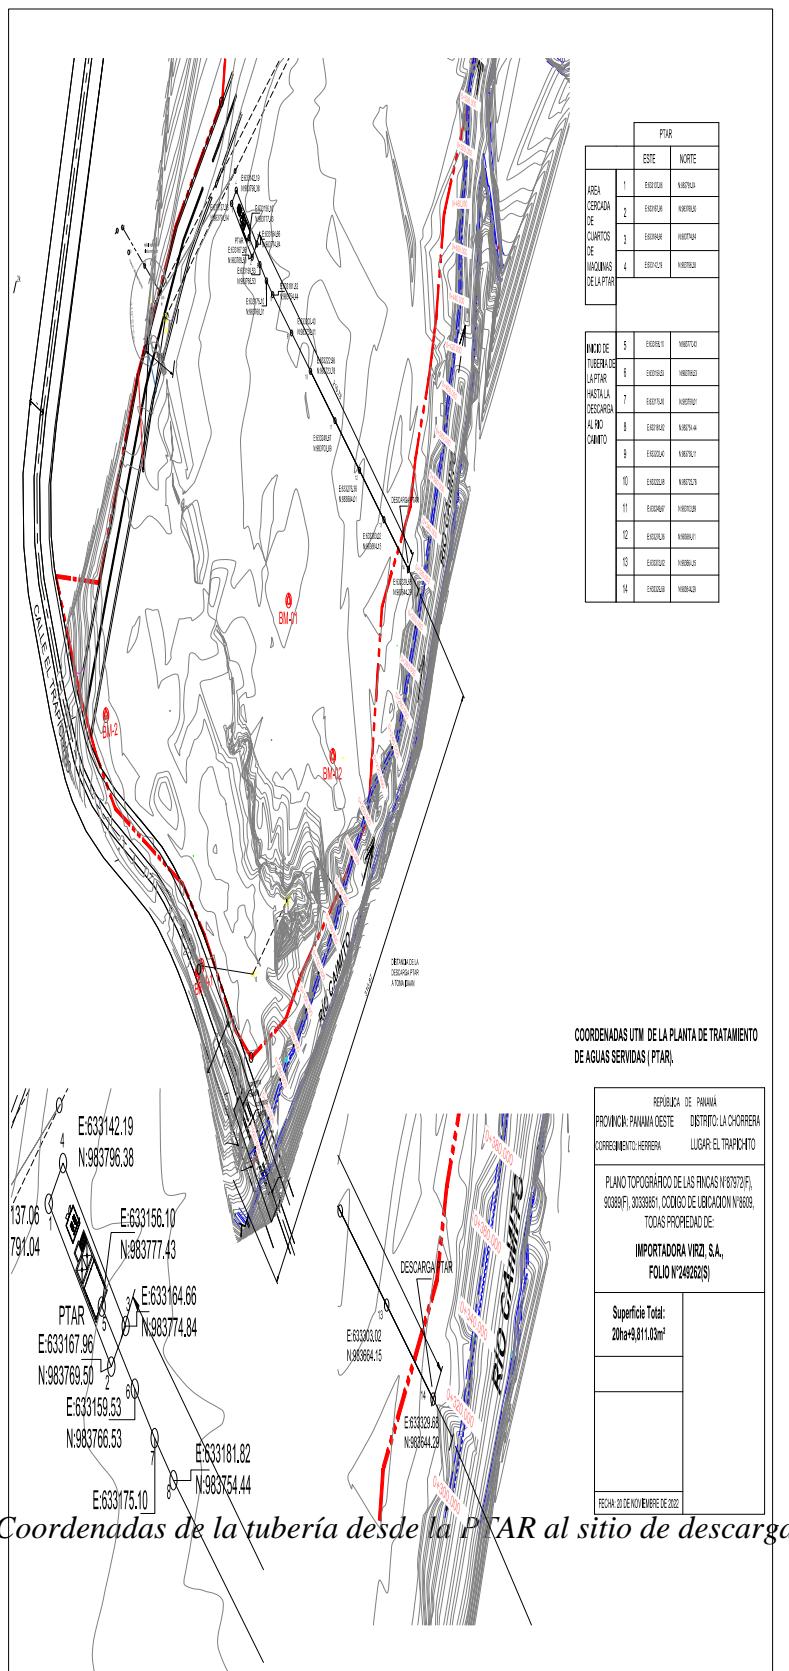
- 1. PTAR CON SUS COORDENADAS**
- 2. INFRAESTRUCTURA PARA EL TRANSPORTE DE AGUAS RESIDUALES DE LA PTAR AL PUNTO DE DESCARGA CON SUS COORDENADAS**

- a. Se presentan las coordenadas UTM con su respectivo DATUM del área de la PTAR en el anexo N°3.
- b. En el anexo N°3 se presenta el alineamiento de la infraestructura necesaria para trasportar las aguas residuales desde la PTAR al punto de descarga.

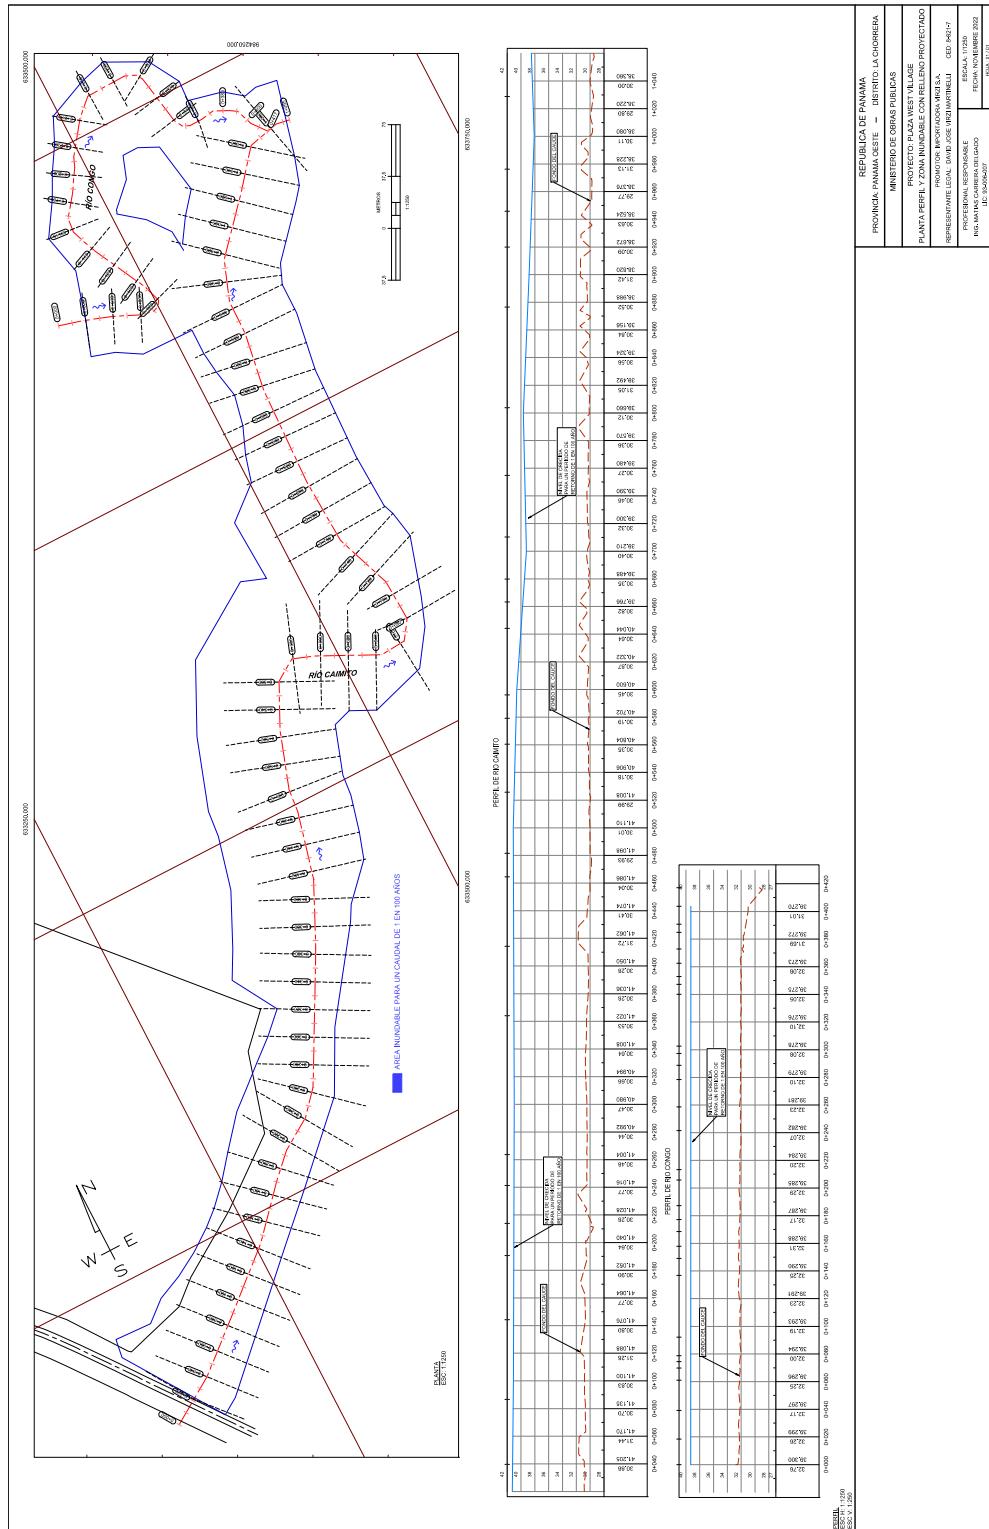
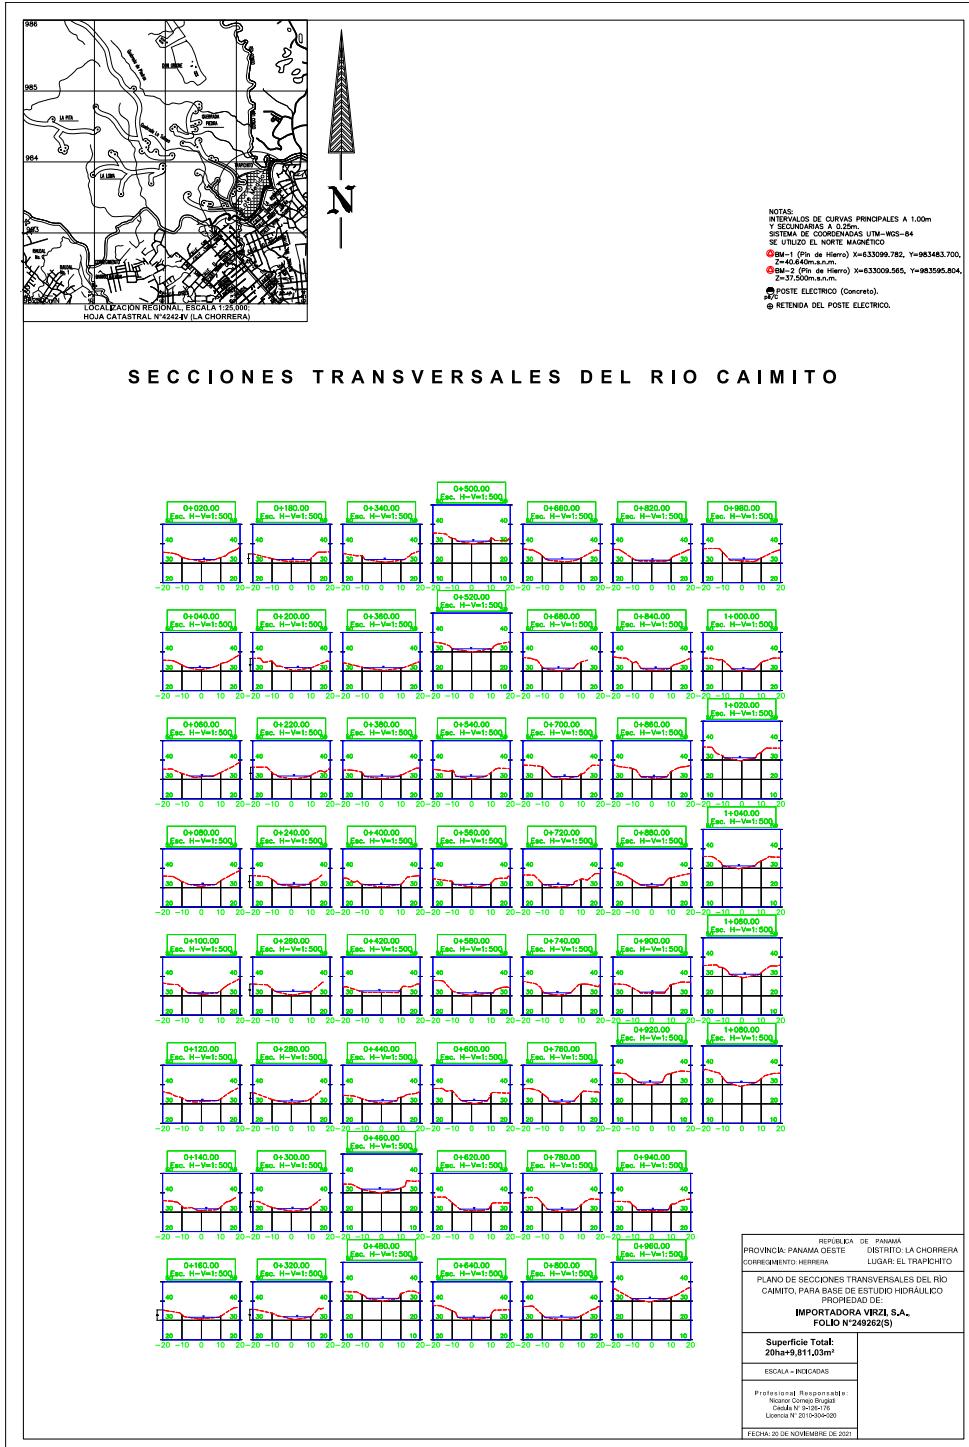
Simulación del río Caimito

- 1. CERTIFICACION DE SINAPROC**
- 2. SIMULACION DEL RIO CAIMITO CON Y SIN PROYECTO**
- 3. PLANO QUE MUESTRA EL ANCHO DEL RIO CAIMITO**

- a. Se presenta en el anexo N°5 la certificación emitida por SINAPROC.
- b. Se presenta la simulación hidrológica del río Caimito aguas arriba y abajo del proyecto con las condiciones actuales y con la construcción del muro.
- c. Se presenta plano de alienamiento del muro y sus respectivas coordenadas así como la distancia del río Caimito.
- d. Se presenta el plano indicando el ancho de la fuente hídrica con su respectiva área de protección de acuerdo con el artículo 23 de la Ley Forestal de 1994.

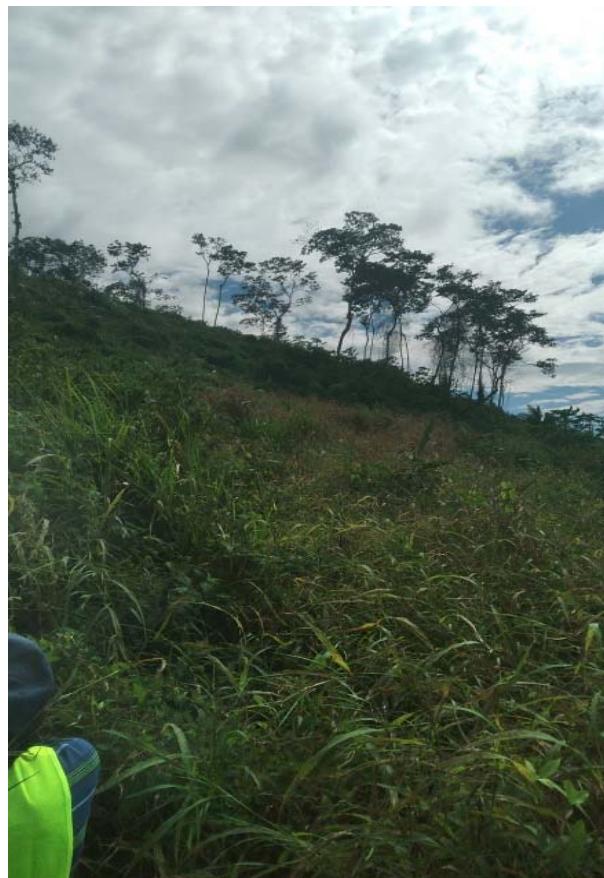
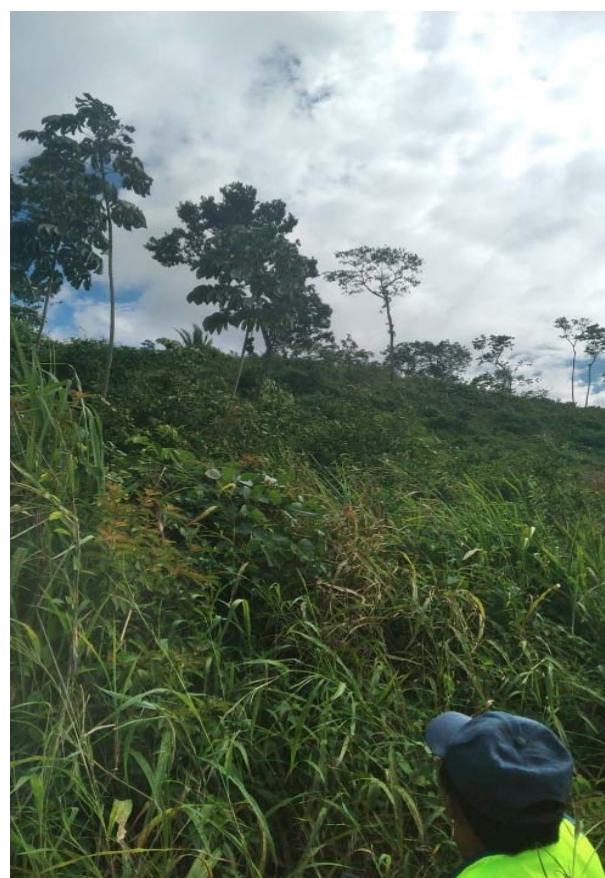
**Especies arbóreas dispersas en el área de extracción de material de relleno.**

R: Se levantó Inventario Forestal pie a pie en el área que será utilizada para extraer material de relleno, las especies localizadas dentro del polígono fueron las siguientes:

Todas las especies inventariadas en el área de extracción de material para relleno tienen el DAP menor de 20 ctm.

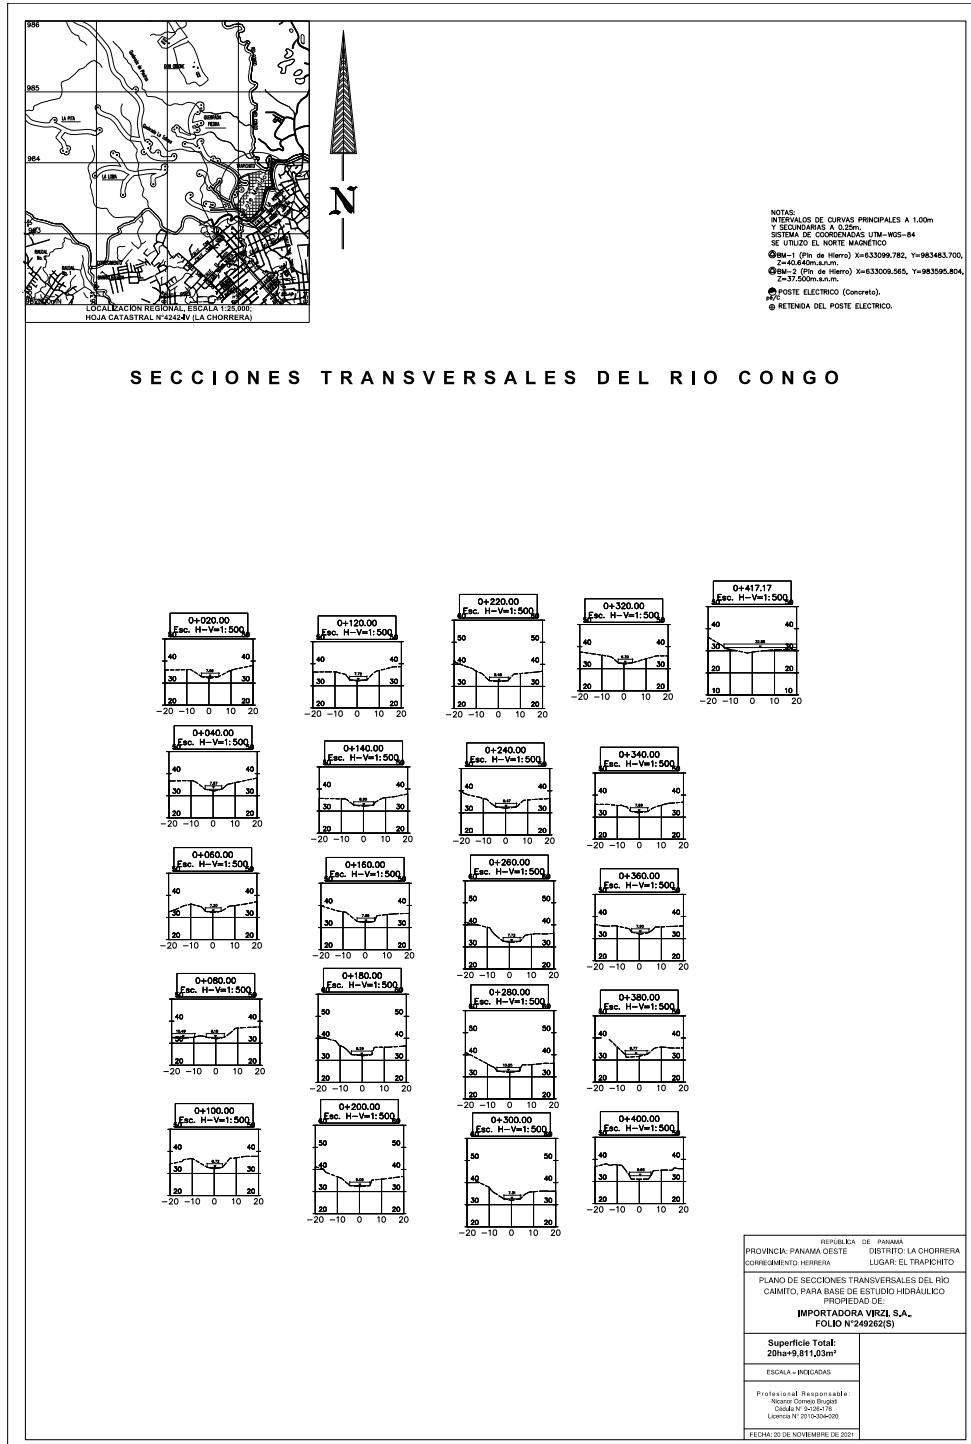
### *Ancho del río Congo*

**ANEXO N° 7  
ANCHO DEL RIO CONGO**

- a. A pesar de que el proyecto no tiene incidencia sobre el río Congo, se presenta el ancho del río en el plano Adjunto en el anexo N° 7.
- b. Se presenta el plano con el ancho del río Congo sin embargo, como el proyecto no tiene incidencia sobre este río el área de protección se mantiene de forma natural.

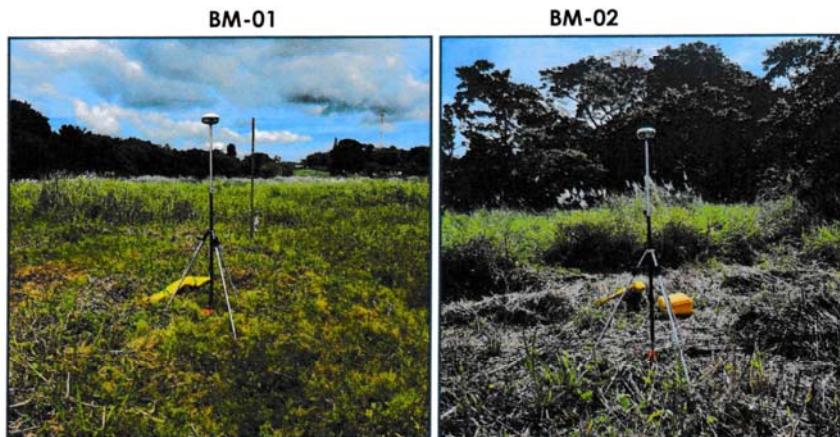
Se utilizaron tres (3) receptores GPS/GNSS, dos de los cuales fueron posicionados sobre los puntos solicitados (**BM-01** y **BM-02**) y el tercero sobre el **CR-H-1-A** del IGN TG (amarre vertical); ubicado en el estribo noroeste del puente del río Caimito, sobre la carretera Panamericana.

A continuación imágenes de los puntos medidos:

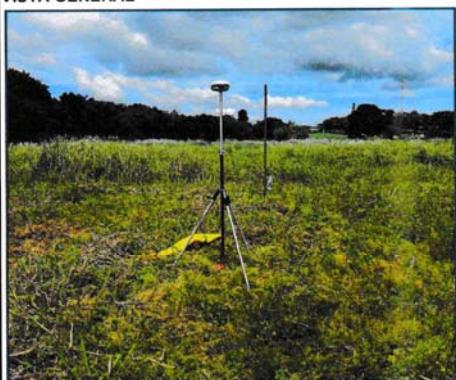
<p>ID: <b>BM-01</b>            Nombre: <b>BM-01</b>            Orden de la Estación: C Primero Única (C-1°)            Hoja IGN: 4242 IV SE, La Chorrera            Finca-87972, Código de Ubicación- 8609            Ubicación: Sector de El Trapichito            Localidad: Herrera            Corregimiento: La Chorrera            Distrito: La Chorrera            Provincia: Panamá Oeste            Establecido por: Importadora Virzi, S. A.            Año de construcción: 2022</p>	<p><b>VISTA GENERAL</b>

</p>
<p><b>MARCA DE LA ESTACIÓN:</b>            Es una varilla de acero corrugado de 1/2 pulgada de diámetro, 1.5 pies de longitud, enterrada en el suelo y sobresale unos 10 cm del nivel natural del terreno.</p>	
<p><b>SISTEMA GEODÉSICO</b>            Marco de Referencia: SIR11P01 ≡ ITRF2008            Elíptido: WGS84            Modelo Geoidal: EGM96            Época de Referencia: 2011.6            Fecha de Procesamiento: Octubre de 2022.</p>	<p><b>CROQUIS (Imagen de Google Earth)</b>
