ESTUDIO DE IMPACTO AMBIENTAL
CATEGORIA I

“CONSTRUCCIÓN DEL CENTRO DE VISITANTES, CICLOVÍAS Y REHABILITACIÓN DEL PARQUE CENTRAL DE VOLCÁN, TIERRAS ALTAS, PROVINCIA DE CHIRIQUÍ”.

AUTORIDAD DE
TURISMO DE PANAMÁ

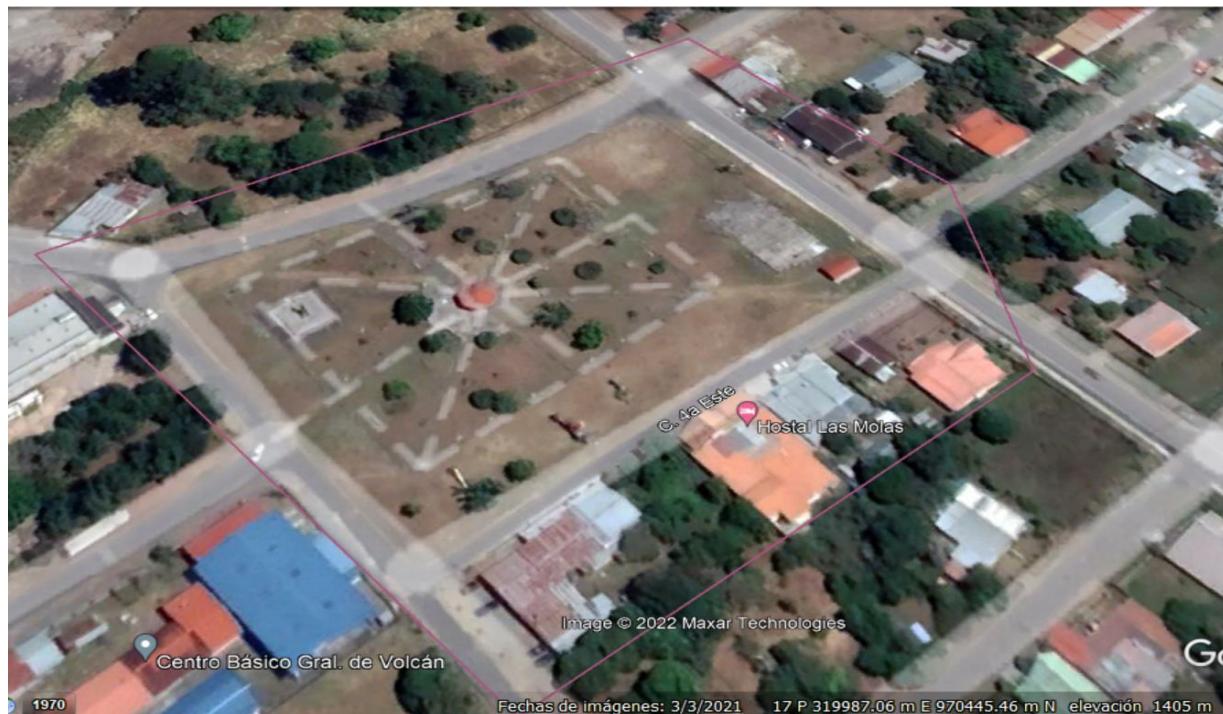
Podemos definir que para la fase de construcción de este proyecto el área de influencia directa lo constituye el polígono donde se desarrollará el proyecto y los vecinos inmediatamente colindantes con dicho polígono de trabajo, como se muestra en la imagen.

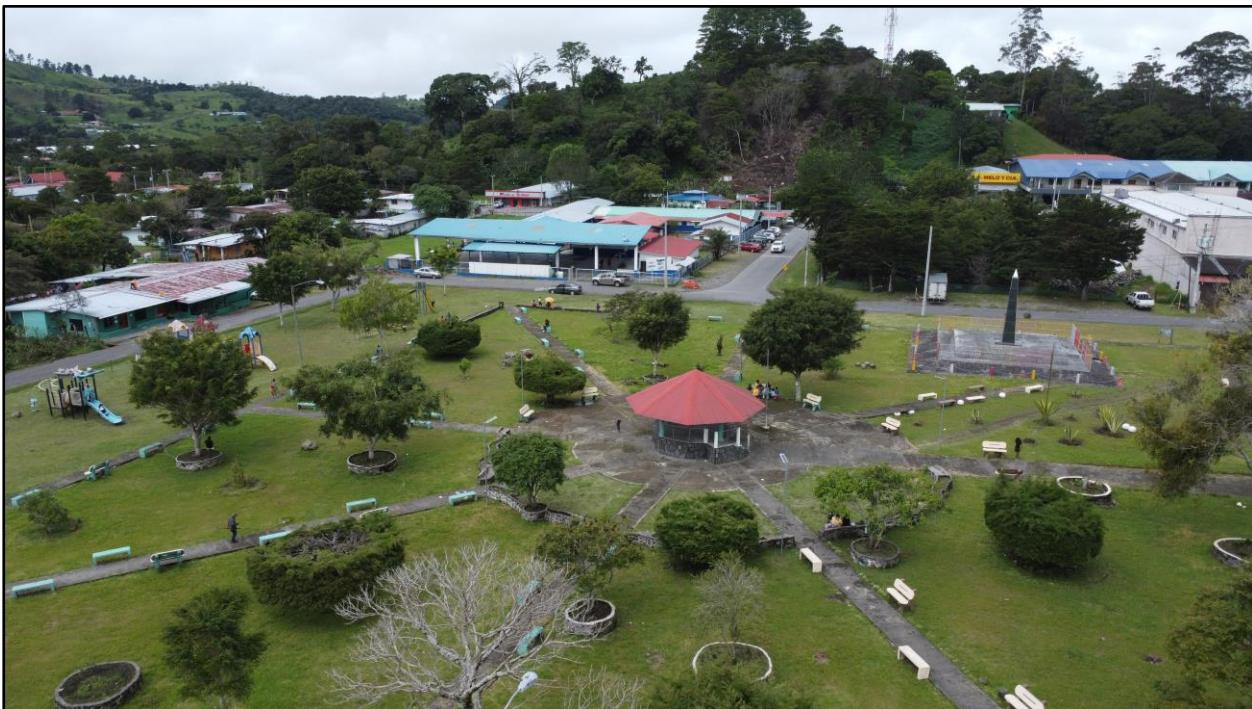
Ilustración 1: Vista actual donde se desarrollará el Proyecto

El Área de influencia: está definida por el área total a desarrollar por el proyecto sobre los cuales inciden los impactos directos de las acciones a realizar.

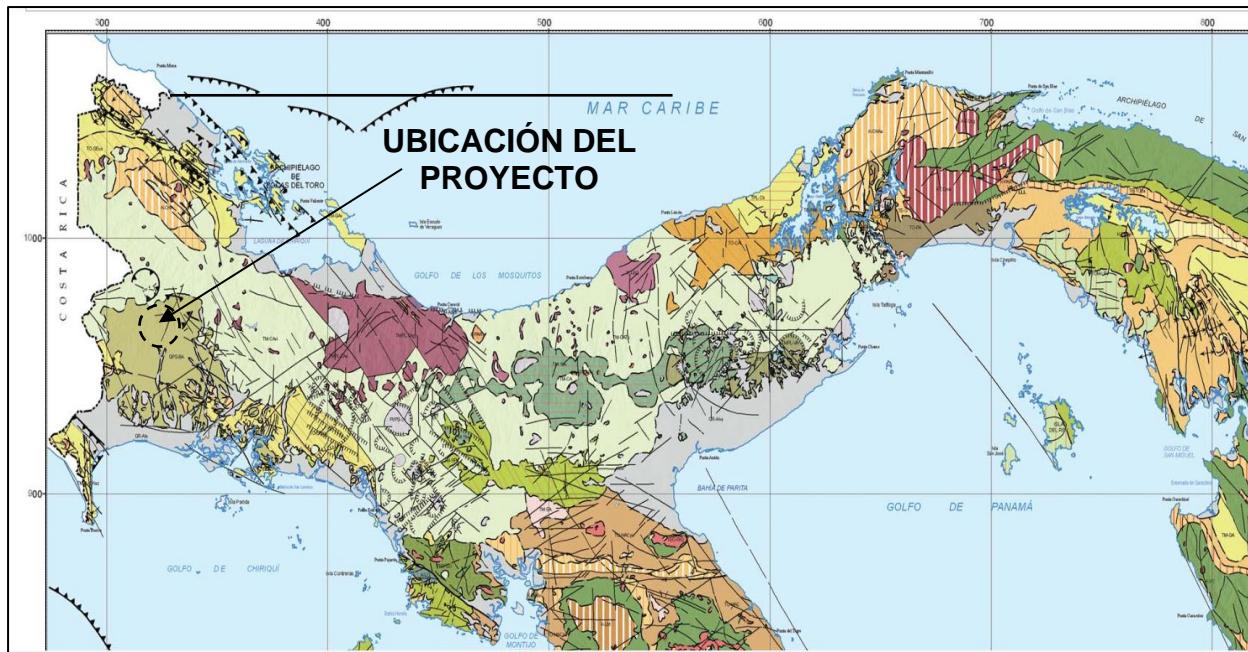
Mapa 1: Geología donde se va a desarrollar el proyecto.

La geología de la República de Panamá es muy compleja. Las rocas en el territorio nacional varían en edad desde el Cretáceo al Reciente, e incluyen tanto sedimentos marinos como terrestres y rocas intrusivas y extrusivas.

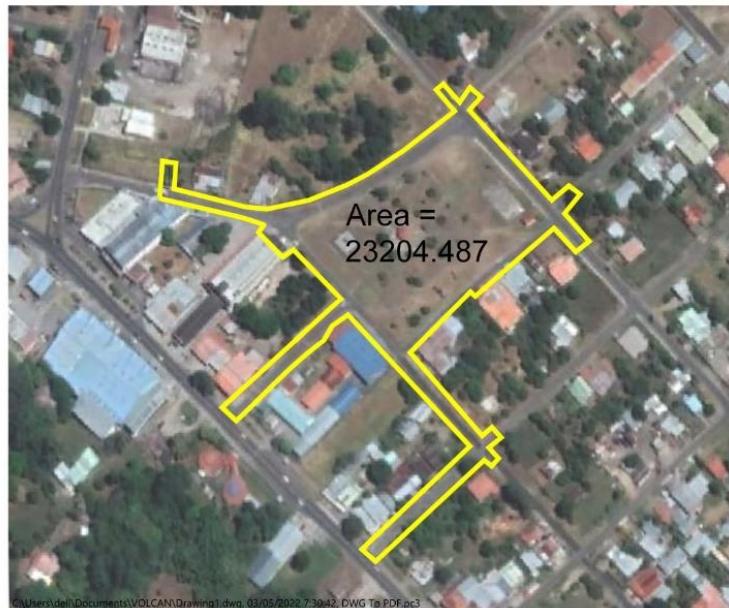
IMAGEN 2. SUPERFICIE DEL LEVANTAMIENTO TOPOGRÁFICO

La superficie del área del levantamiento fue de 23,204.48 m², según se muestra a continuación:

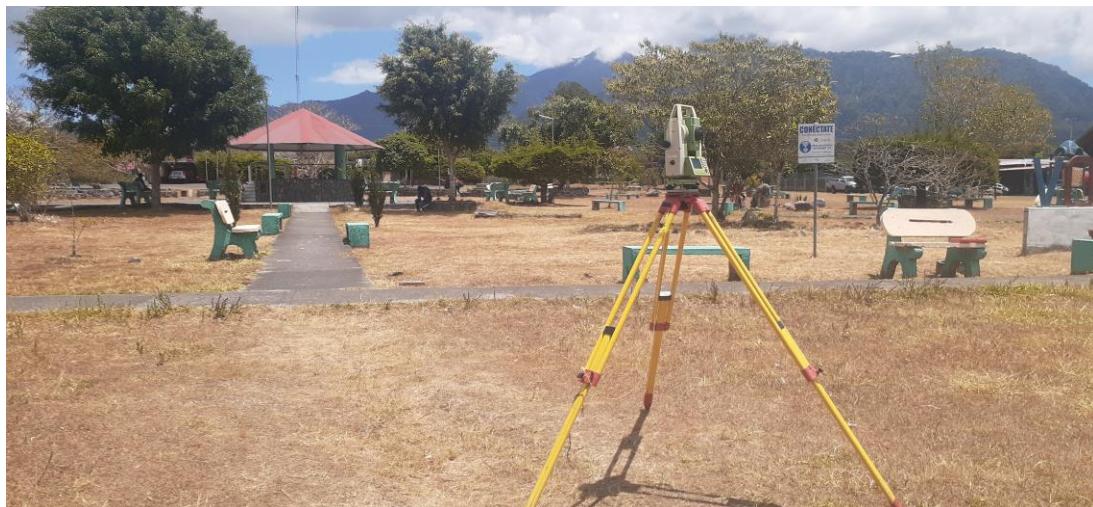
IMAGEN 6. FOTO EQUIPOS

- Estación total: Marca LEICA TS-02 Y TS-06.
- Equipo GPS Marca GEOMAX ZENITH 25PRO.

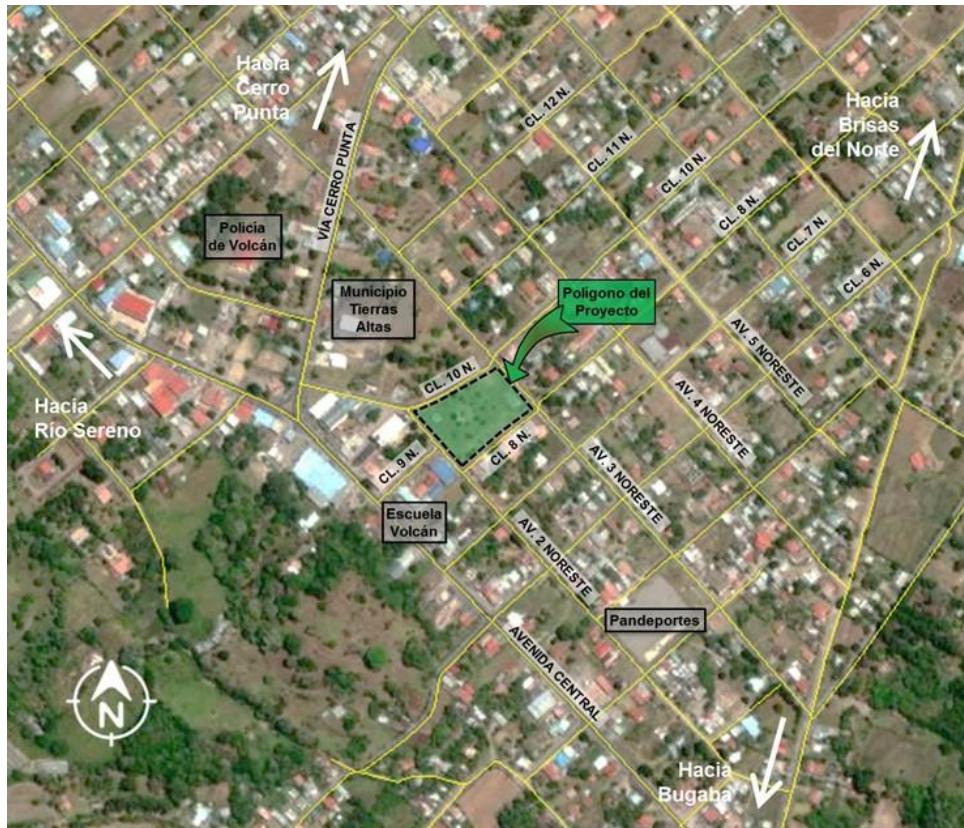
IMAGEN 8. VÍAS DE CONEXIÓN DIRECTA AL PROYECTO

Condiciones físicas de las vías de conexión directa al proyecto: Considerando la ubicación del polígono y el alcance descrito en los Términos de Referencia del proyecto, se identifican cinco vías de conexión directa al proyecto que son: Avenida 3 Noreste, Avenida 2 Noreste, Calle 10 Noreste, Calle 9 Noreste y Calle 8 Noreste. La imagen a continuación, muestra la ubicación de dichas vías con respecto al proyecto.

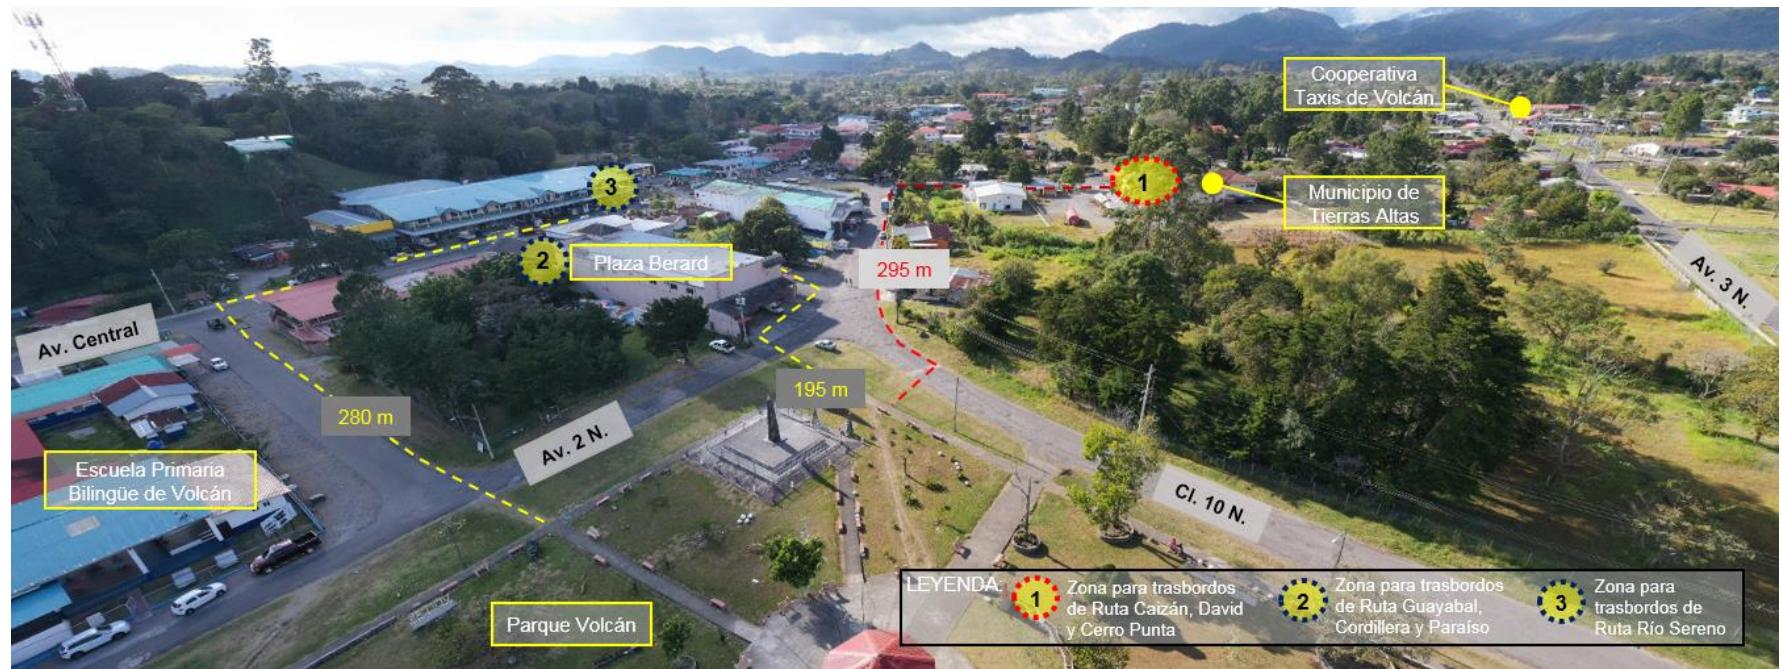
IMAGEN 53. UBICACIONES DE PARADAS DE TRASPORTE PÚBLICO Y PIQUERA DE TAXIS, PRÓXIMOS A LA ZONA SUR DEL PARQUE DE VOLCÁN

Del mismo modo, hacia el sur del Parque a aproximadamente 195 metros se ubica la zona de espera de buses tipo “panel” de las Rutas: “Volcán-Guayabal”, “Volcán-Cordillera” y “Volcán-Paraíso”, los cuales se ubican en los estacionamientos de la Plaza Berard, mientras que a unos cuantos metros hacia el oeste, cruzando la Avenida Central (frente al supermercado Romero), se localiza la zona de trasbordos de los buses de la Ruta hacia Río Sereno, por lo que la parte sur del Parque de Volcán está próximo a paradas principales de transporte público (y selectivo) a una distancia promedio de 250 metros (6 a 7 minutos caminando).

La siguiente figura muestra esquemáticamente la ubicación de estas zonas de paradas y trasbordos de buses, con sus respectivas distancias aproximadas indicadas desde la zona sur del Parque de Volcán.

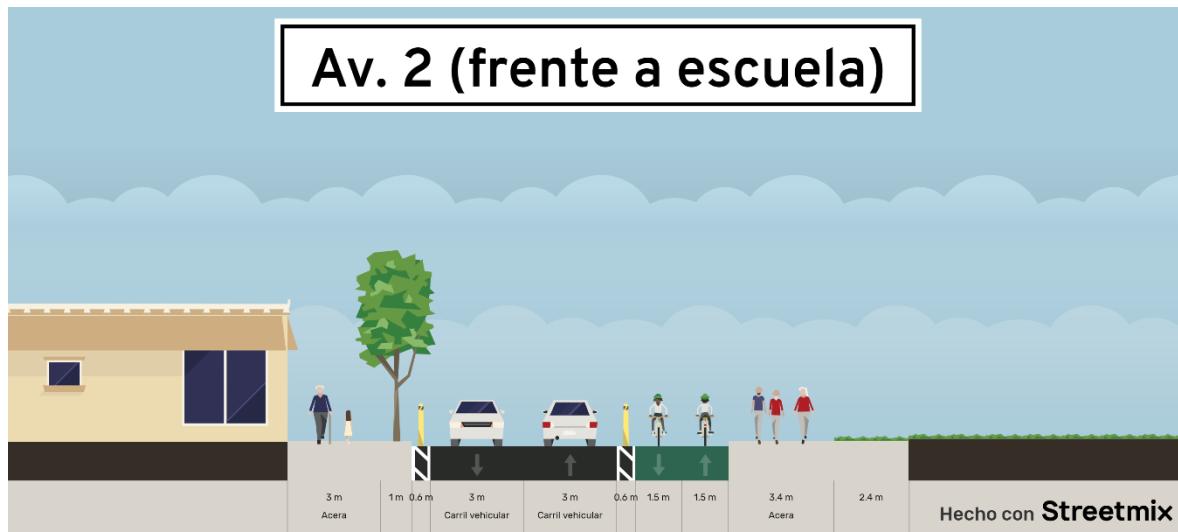
IMAGEN 60. SECCIÓN VIAL PROPUESTA PARA AV.2 (ENTRE CALLE 8 Y CALLE 9)

Esta vía tiene la particularidad de contar con 2 secciones propuestas, tomando como prioridad el área escolar y los comentarios recibidos en las entrevistas realizadas sobre la velocidad desarrollada sobre la misma. Es por ello que se propone 1 sección entre Calle 8 y Calle 9 que brinda prioridad al peatón a través de un resalto tipo pompeyano, el cual se extiende desde poco después de la intersección de Av.2 con calle 9 hasta poco antes de Av. 2 con Calle 8. Manteniendo la conexión con la cicloruta proveniente de la Av. Central que continua a través de Calle 9 y cruza por Av. 2 paralela a la vía, pero esta vez sobre la rodadura, hasta llegar a Calle 8. Frente a la escuela se propone una amplia acera de 3m. más 1m de área compartida con alcorques, 0.60m. de cordón cuneta en ambos lados de la vía que no contengan pompeyano, ciclovía de 3m separada físicamente de otros usuarios de la vía, además de una amplia acera del lado del parque de 3.4m. En el levantamiento de campo se observó que los acudientes se mantienen esperando a sus acudidos en este espacio frente a la escuela, por lo cual se consideró esta necesidad al momento de diseñar la sección transversal de calle. Finalmente se mantiene un área de 2.4m de colchón verde próximo al parque. En la siguiente imagen se identifican de mejor manera los espacios descritos.

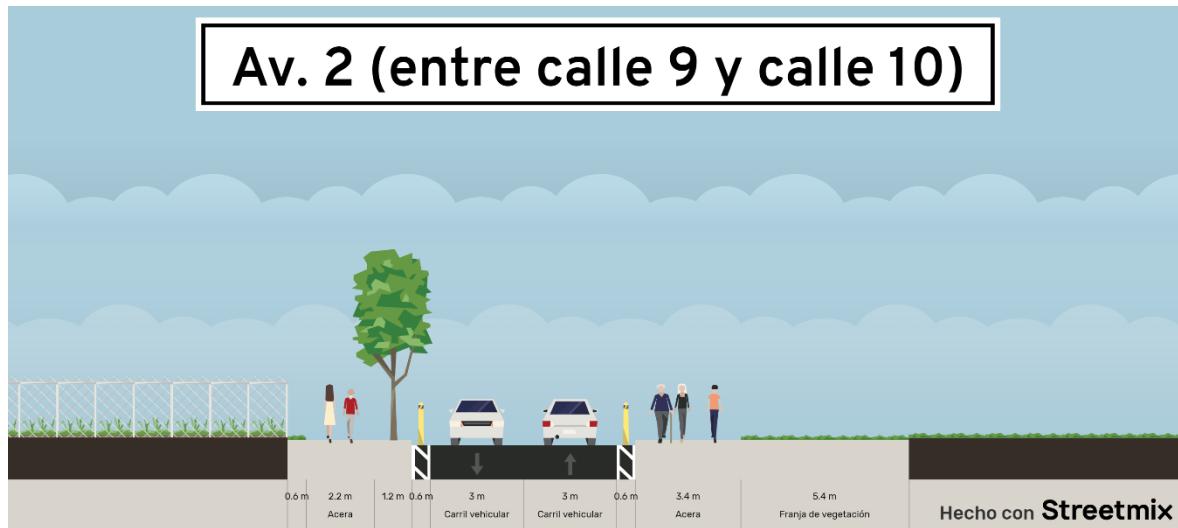
IMAGEN 61. SECCIÓN VIAL PROPUESTA PARA AV.2 (ENTRE CALLE 9 Y CALLE 10)

Para la sección de Av. 2 entre Calle 9 y Calle 10, se plantea un esquema similar, con un resalto tipo pompeyano en la intersección de Av. 2 con Calle 10 otorgando

prioridad al peatón, manteniendo 2 carriles (1 por sentido de circulación) de 3m de ancho, y amplias aceras de 3.4m en ambos lados de la vía, con 0.60m de cordón cuneta (donde no se encuentre el pompeyano). Igualmente se considera un espacio de 5.4m de colchón verde contiguo al parque. La imagen siguiente muestra la sección descrita.

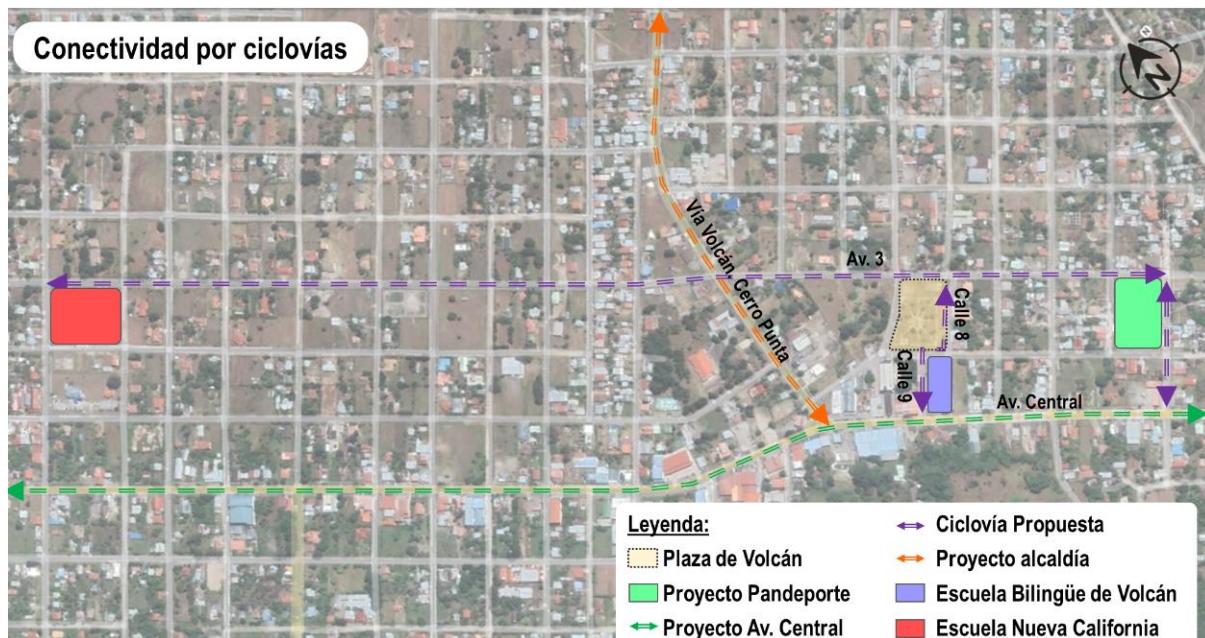
IMAGEN 64. CONEXIÓN DE CICLORUTAS A NIVEL MACRO

Con el objetivo de crear una red de ciclorutas a lo largo de los diferentes proyectos que está desarrollando el Municipio de Volcán, se propone el siguiente esquema de conexión.

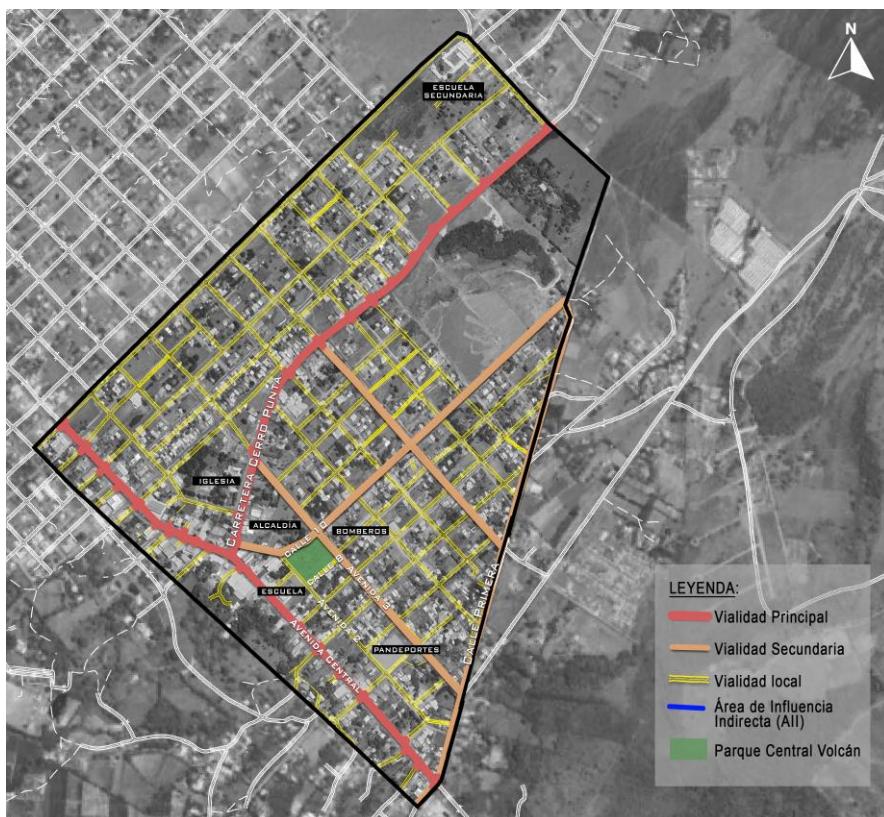
IMAGEN 67. JERARQUÍA VÍAL - All

Esta estructura de manzanas rectangulares y dispuestas en forma de cuadricula hacen que la mayoría de las vías tengan secciones similares y se genere una malla vial característica de Volcán, que aporta un atractivo urbano único, así como excelentes condiciones de conectividad.

De acuerdo al Plan Normativo, dentro del All se pueden destacar dos vías estructurantes que poseen mayor jerarquía que el resto, tanto por función como por diseño. La Avenida Central de Volcán, como la vía de mayor jerarquía dentro de la All, debido a su sección amplia, su gran continuidad y la presencia de múltiples actividades comerciales en sus bordes. Así mismo, la Vía a Cerro Punta se clasifica como vía principal, debido a que permite la conexión con el poblado de Cerro Punta y el resto de poblados y zonas productivas. Sin embargo, posee una sección menor que la Avenida Central y menos presencia de actividades comerciales en sus bordes.

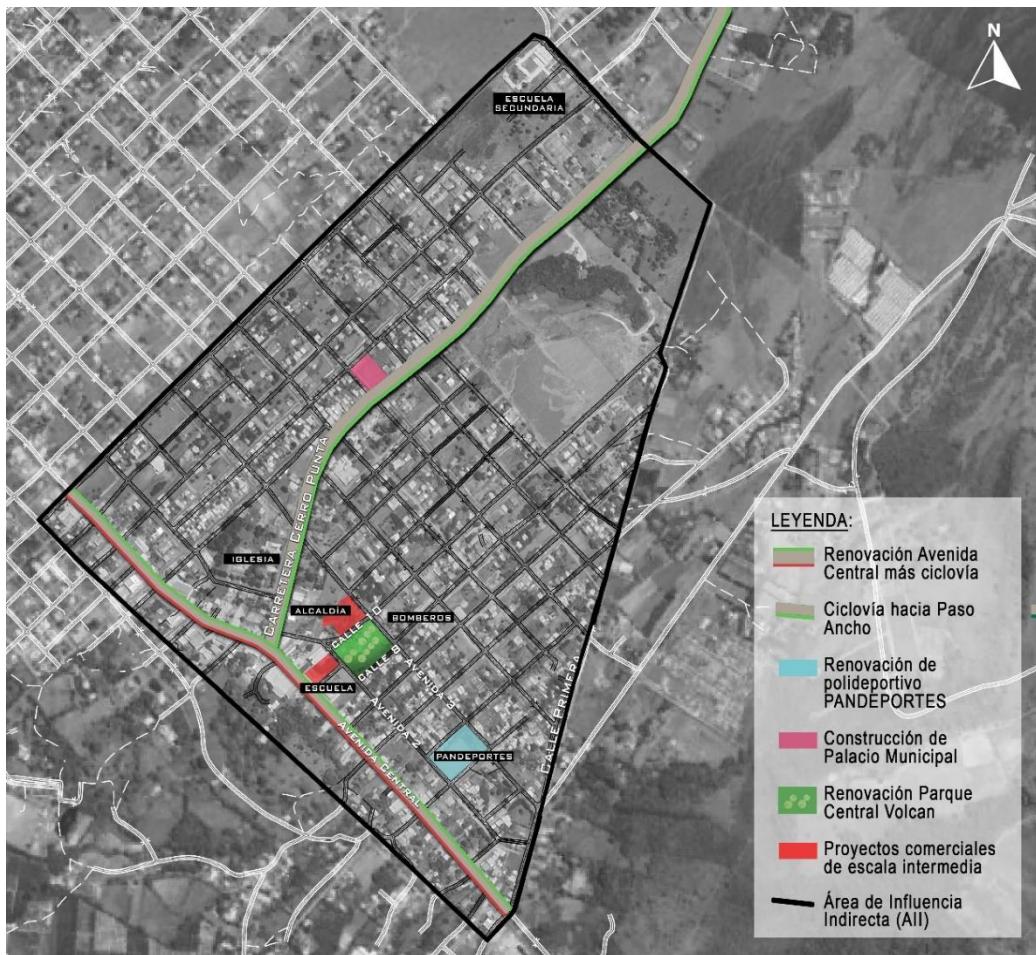
IMAGEN 71. PROYECTOS Y PROPUESTAS URBANAS EXISTENTES – AII

En ese sentido, a continuación, se describen brevemente los diferentes proyectos y propuestas urbanas que actualmente están en marcha en la All, adicionales a la renovación del Parque Central de Volcán, motivo de este informe.

Para iniciar, destaca la renovación de la Avenida Central, la cual estaría siendo desarrollada por el Ministerio de Obras Públicas MOP y que incluirá una ciclovía a un lado de la calzada y ampliación de las aceras. Así mismo, en visitas de campo se conoció que el proyecto incorporará jardinerías con vegetación autóctona y posiblemente incorpore a su vez paradas de transporte público techadas y con vegetación.

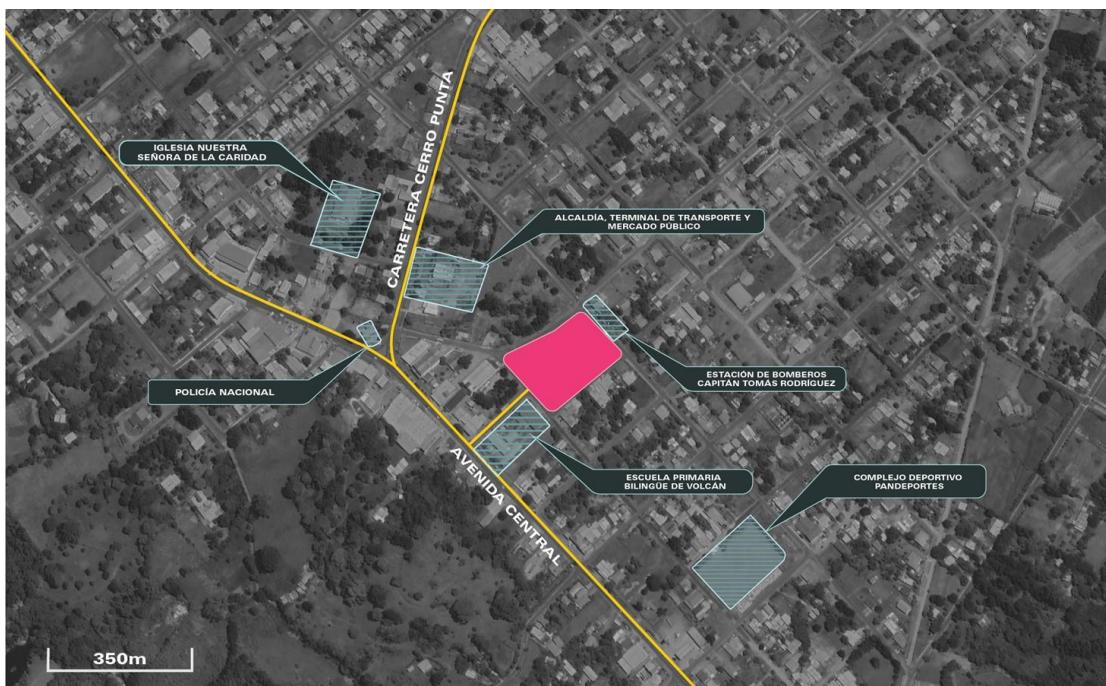
IMAGEN 6. EQUIPAMIENTOS Y USOS ESPECIALES EN EL ENTORNO URBANO DEL PROYECTO

La integración urbana del proyecto tiene por objeto vincular los equipamientos, usos y corredores de movilidad urbana que se localizan en el entorno inmediato, los cuales se muestran a continuación:

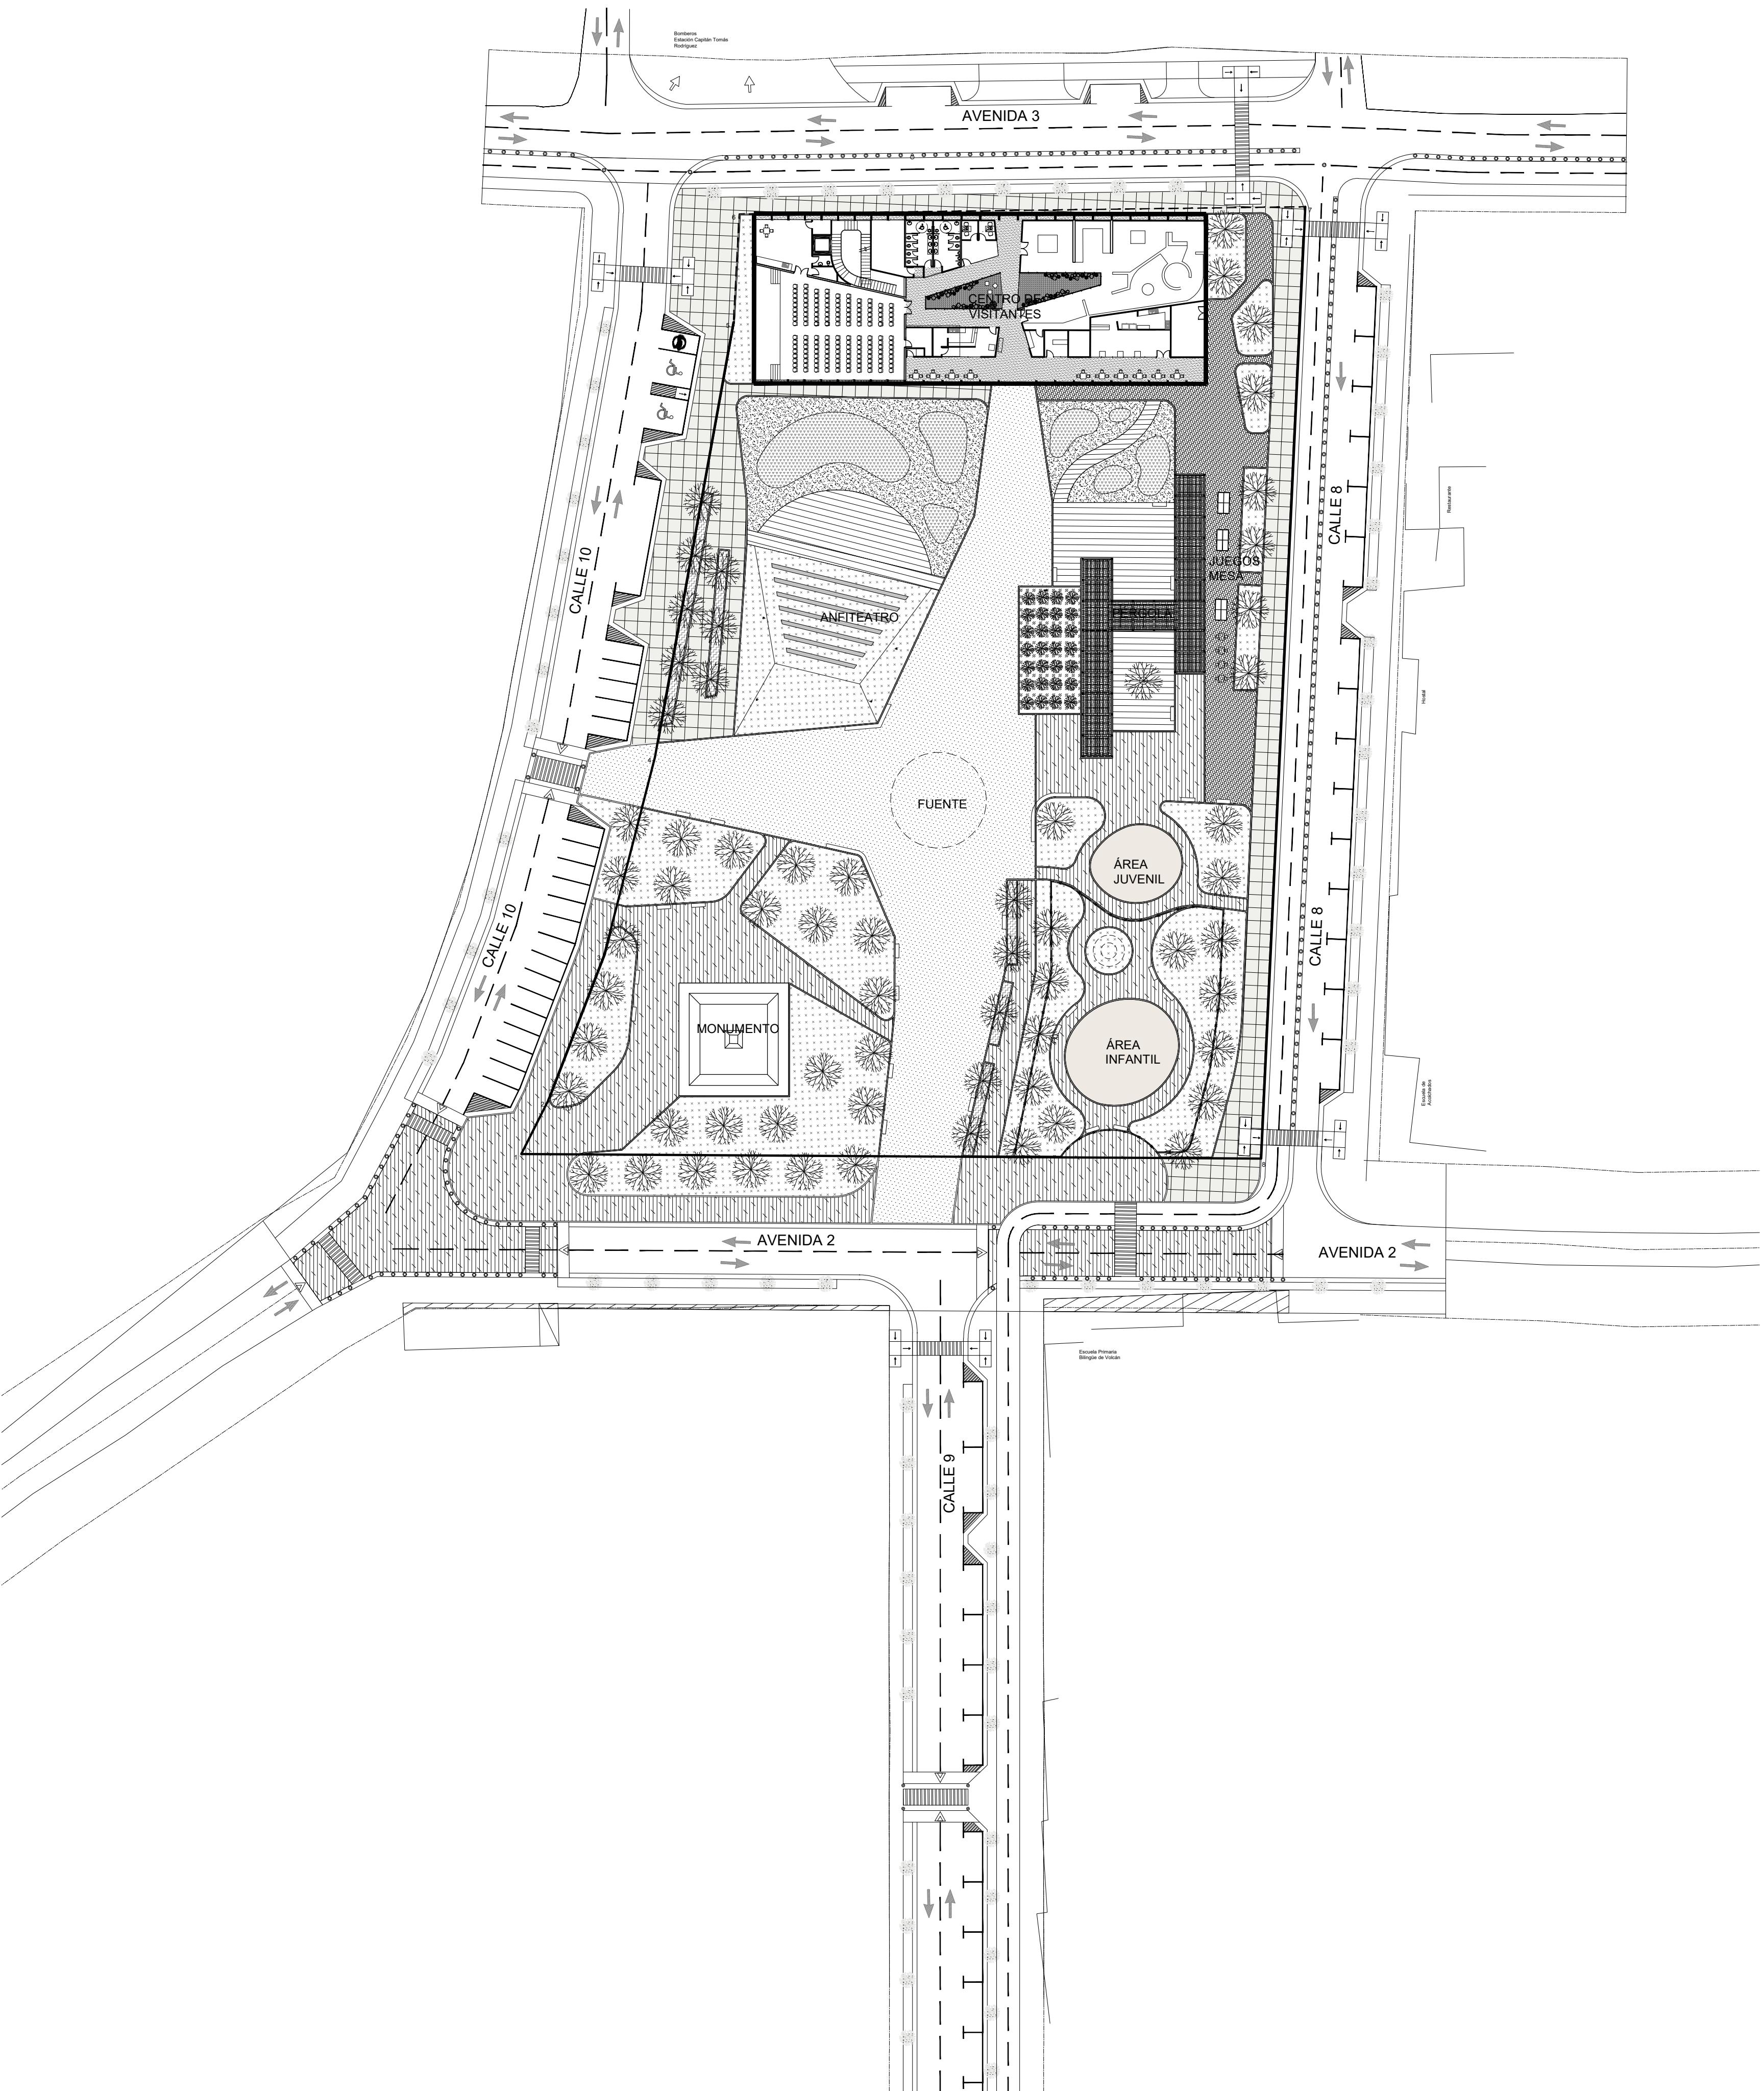
PLANTA GENERAL NIVEL 00

ÁREA EDIF. CENTRO DE VISITANTES PB: 1,288.48 M²
ÁREA EDIF. CENTRO DE VISITANTES PA: 190 M²

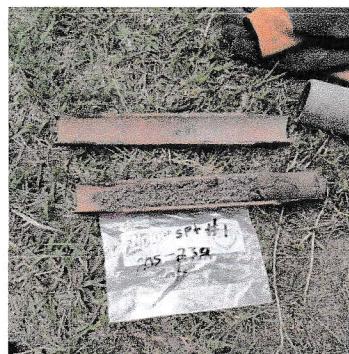
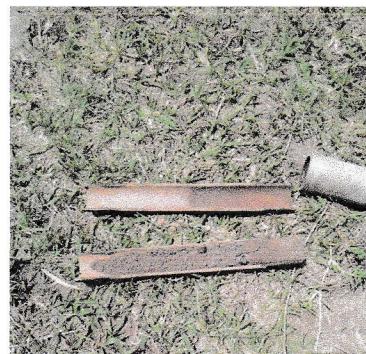
8- MUESTRAS DE SUELOS:

MUESTRAS DEL SUELO OBTENIDAS DURANTE EL SONDEO

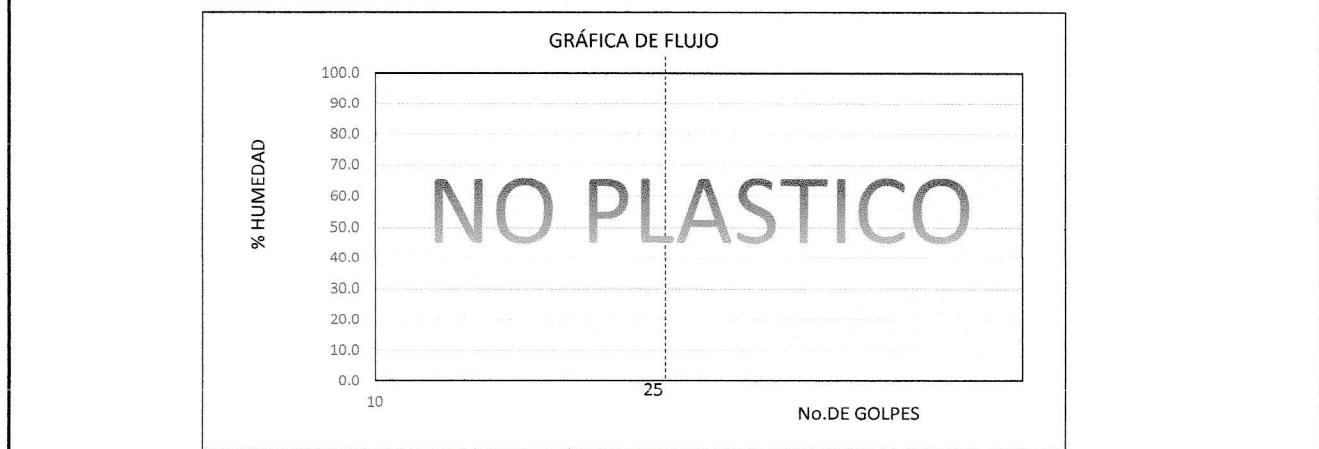
PROYECTO:	CENTRO DE VISITANTES, CICLOVÍAS Y REHABILITACIÓN DEL PARQUE CENTRAL DE VOLCÁN		
LOCALIZACIÓN:	CORREGIMIENTO DE VOLCÁN, DISTRITO DE TIERRAS ALTAS, PROVINCIA DE CHIRIQUÍ		
EMPRESA:	AUTORIDAD DE TURISMO DE PANAMÁ	No. ENSAYO:	LA-#22-030
MUESTRA No.	2	SOLICITADO POR:	SUMA ARQUITECTOS Y PLANIFICADORES URBANOS
MUESTREADO POR:	JUAN B. MONTES M.	FECHA DE MUESTREO:	20-abr-22
DESCRIPCIÓN:	GRAVA ARENOSA

RESULTADOS: LÍMITE LÍQUIDO

CLASIFICACIÓN (SUCS): SUELDO CLASIFICACIÓN "MH" LIMO ARENOSO DE COLOR CAFÉ OSCURO A CLARO
