Informe de Ensayo Ruido Ambiental

Grava, S.A.

Cantera Ñajú

NUMERO DE INFORME: 115-14-22-PA-003

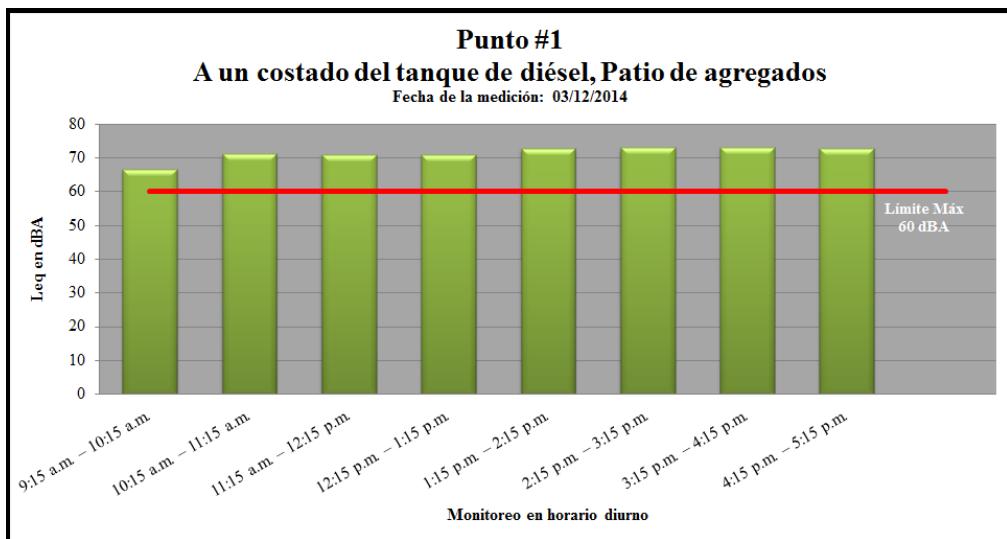
Fuente: Gráfica de los resultados obtenidos de la medición de ruido ambiental A un costado del tanque de diésel, Patio de agregados

3. Los resultados obtenidos para los monitoreos en 8 horas realizados en el Punto 1, fueron:

Niveles de ruido durante el turno diurno			
Localización	Horario de medición	Leq (dBA)	Leq promedio (dBA)
A un costado del tanque de diésel, Patio de agregados	9:15 a.m. – 10:15 a.m.	66,5	71,7
	10:15 a.m. – 11:15 a.m.	71,0	
	11:15 a.m. – 12:15 p.m.	70,8	
	12:15 p.m. – 1:15 p.m.	70,8	
	1:15 p.m. – 2:15 p.m.	72,6	
	2:15 p.m. – 3:15 p.m.	72,9	
	3:15 p.m. – 4:15 p.m.	72,9	
	4:15 p.m. – 5:15 p.m.	72,8

4. Durante el turno diurno, el nivel de ruido promedio Leq (dBA) en el Punto 1 (A un costado del tanque de diésel, Patio de agregados), se encuentra por encima del límite máximo normado.

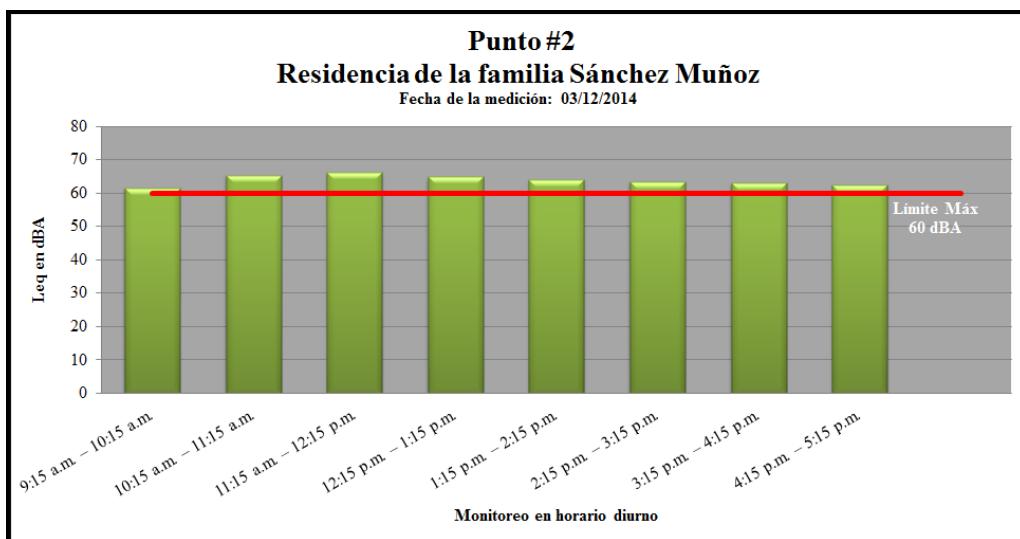
Fuente: Gráfica de los resultados obtenidos de la medición de ruido ambiental en la Residencia de la familia Sánchez Muñoz

5. Los resultados obtenidos para los monitoreos en 8 horas realizados en el Punto 2, fueron:

Niveles de ruido durante el turno diurno			
Localización	Horario de medición	Leq (dBA)	Leq promedio (dBA)
Residencia de la familia Sánchez Muñoz	9:15 a.m. – 10:15 a.m.	61,6	64,1
	10:15 a.m. – 11:15 a.m.	65,4	
	11:15 a.m. – 12:15 p.m.	66,1	
	12:15 p.m. – 1:15 p.m.	64,9	
	1:15 p.m. – 2:15 p.m.	64,0	
	2:15 p.m. – 3:15 p.m.	63,5	
	3:15 p.m. – 4:15 p.m.	63,0	
	4:15 p.m. – 5:15 p.m.	62,5

6. Durante el turno diurno, el nivel de ruido promedio Leq (dBA) en el Punto 1 (Residencia de la familia Sánchez Muñoz), se encuentra por encima del límite máximo normado.

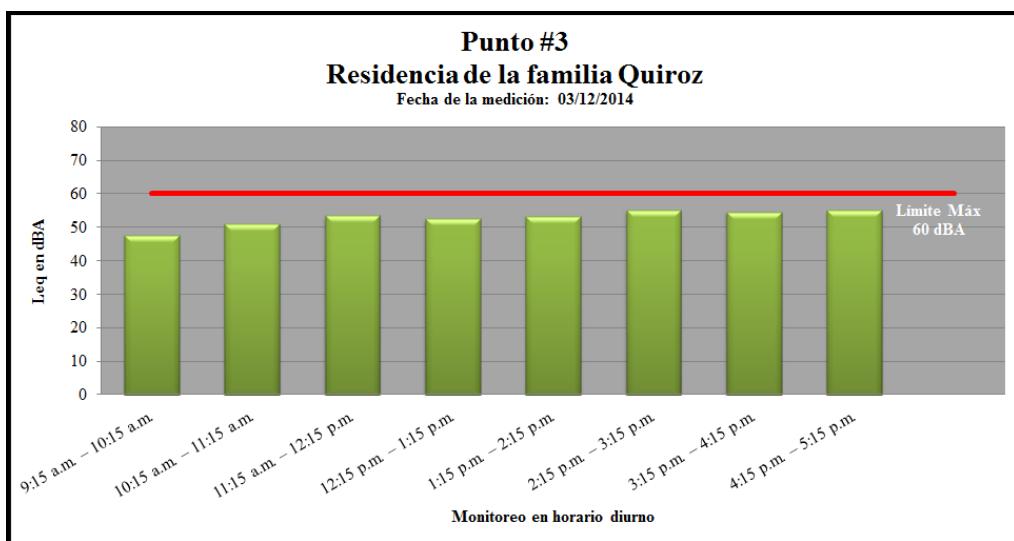
Fuente: Gráfica de los resultados obtenidos de la medición de ruido ambiental en la Residencia de la familia Quiroz

7. Los resultados obtenidos para los monitoreos en 8 horas realizados en el Punto 3, fueron:

Niveles de ruido durante el turno diurno			
Localización	Horario de medición	Leq (dBA)	Leq promedio (dBA)
Residencia de la familia Quiroz	9:15 a.m. – 10:15 a.m.	47,8	53,4
	10:15 a.m. – 11:15 a.m.	51,0	
	11:15 a.m. – 12:15 p.m.	53,5	
	12:15 p.m. – 1:15 p.m.	52,7	
	1:15 p.m. – 2:15 p.m.	53,4	
	2:15 p.m. – 3:15 p.m.	55,1	
	3:15 p.m. – 4:15 p.m.	54,7	
	4:15 p.m. – 5:15 p.m.	55,1

8. Durante el turno diurno, el nivel de ruido promedio Leq (dBA) en el Punto 1 (Residencia de la familia Quiroz), se encuentra por debajo del límite máximo normado.

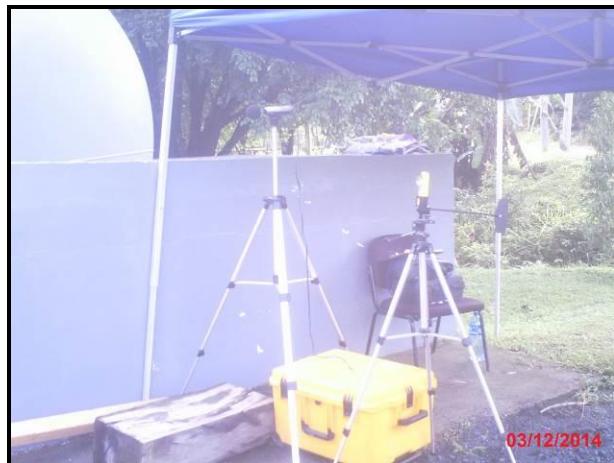
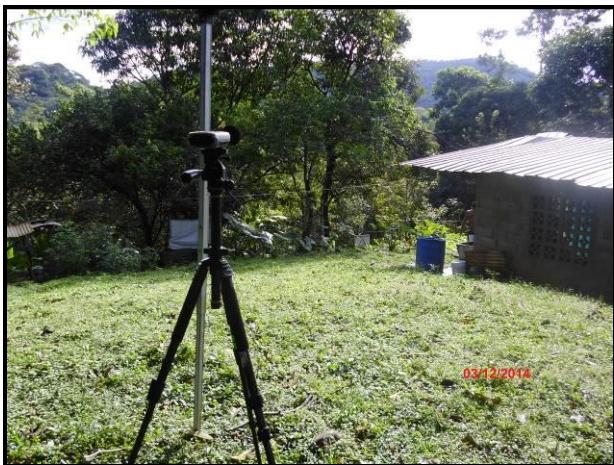
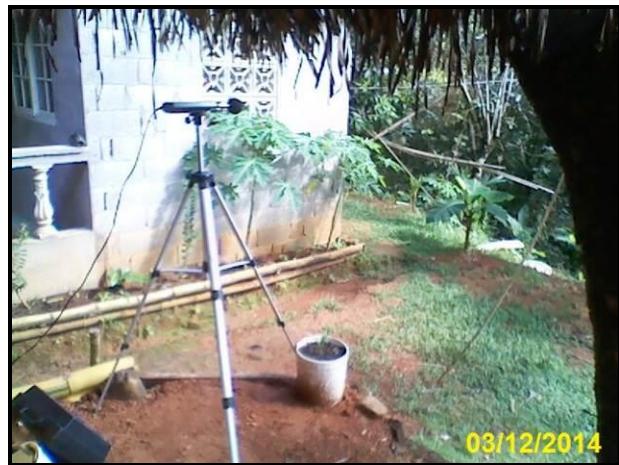
ANEXO 8: Fotografías de las mediciones

Fuente: Muestreo de campo realizado por el personal de Envirolab, S.A. diciembre de 2014
