## **ESTUDIO DE IMPACTO AMBIENTAL CATEGORIA I**

### **“EDIFICIO PARA LOCALES COMERCIALES”**

**PROMOTORES  
BELSARIO E. CONTRERAS GERRA Y  
GRUPO CONCA, S.A**

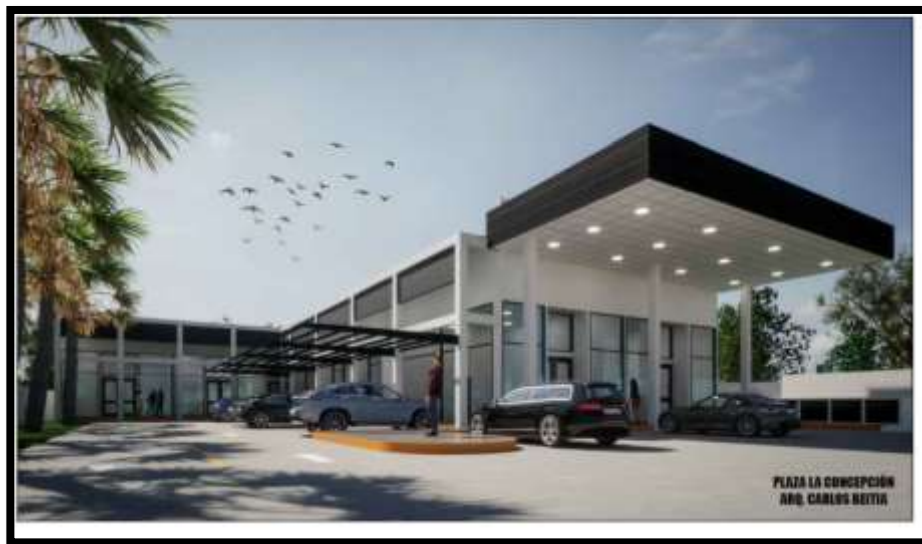
**Figura # 10. Imagen de futuro edificio a construir. Fuente promotor.**

La infraestructura a desarrolla consiste en un moderno edificio que será construido con vigas y columnas de acero, con paredes de bloques de concreto, techo con carriolas y zinc acanalado.

La edificación dispondrá de baños sanitarios, estacionamiento vehicular y rampa para personas con discapacidad. El control de calidad de la inversión la realizará el ingeniero residente para cumplir con las normas y especificaciones establecidas en los planos y en la Resolución Ambiental.

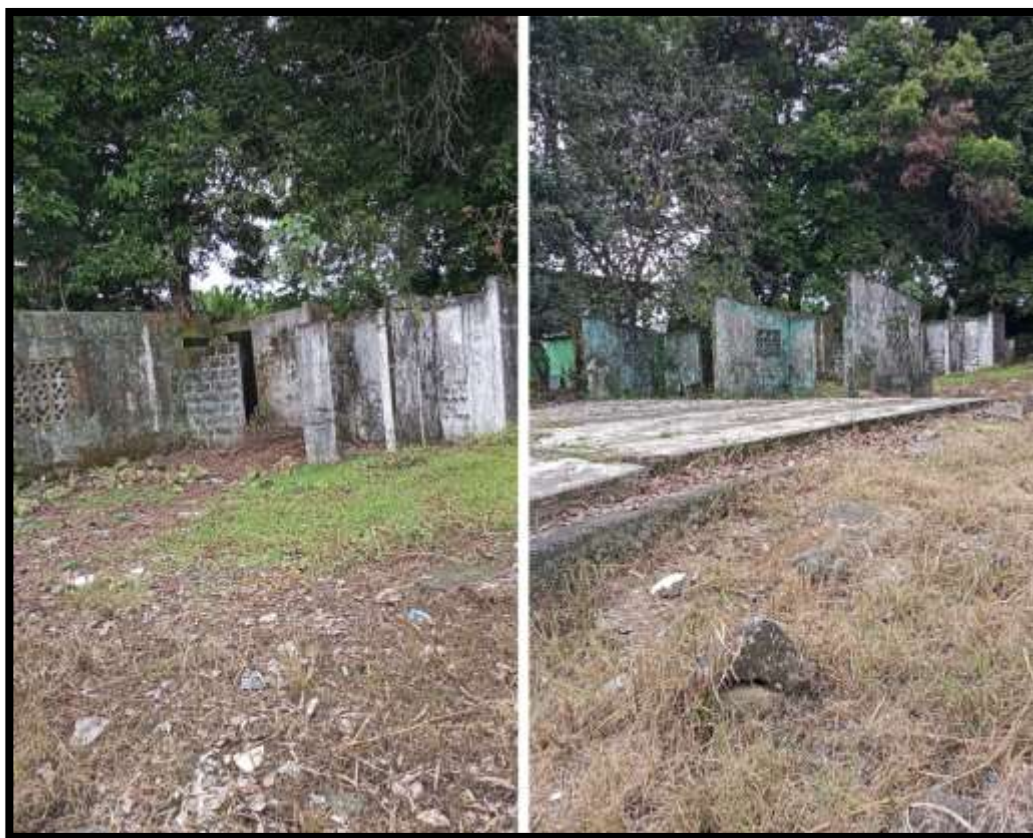
El ambiente físico está caracterizado, por potreros, elevaciones pequeñas, y una quebrada en la zona. La vegetación existente, es escasa, dentro del terreno a impactar hay unas infraestructuras (escombros de casas). Las cercas vivas son características en toda la zona, se observan casas dispersas así también como edificio tipo comerciales, con una vía principal muy transitada.

***Figura #13-- Imágenes de las infraestructuras ubicadas dentro del terreno a impactar. Foto Eileen Arauz Fecha 29/10/2022.***

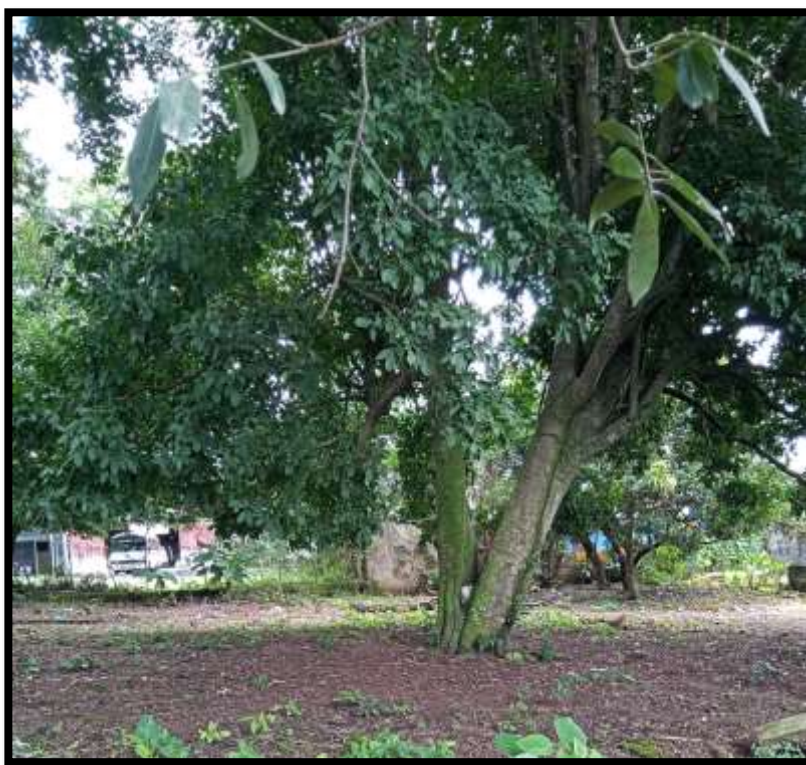
N°	NOMBRE CIENTIFICO	(DAP) M	H Com (m)	H Total (m)	A. Basal (m2)	V.Com (m3)
1	Mangifera indica	0,383	3,0	9,0	0,37	0,693
2	Annona muricata	0,3667	2,5	8	0,11	0,132
3	Laurus nobilis	0,4728	2.0	10	0,18	0,123
4	Melicoccus bijugatus	0,2388	2.6	7,6	0,04	0,036

*Figura #15 Imagen de árboles a los cuales se le tomo el Dap. Foto Eileen Arauz, fecha 13/10/22*

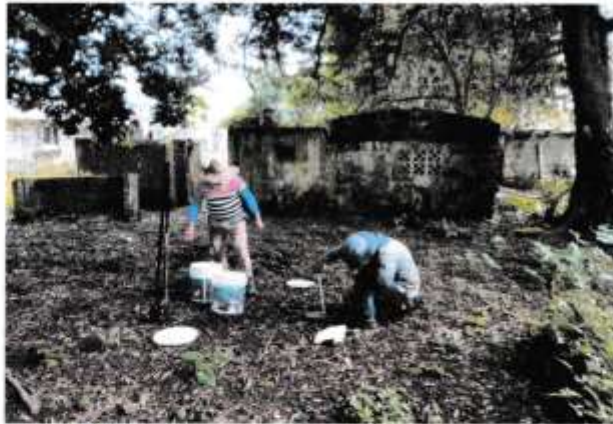
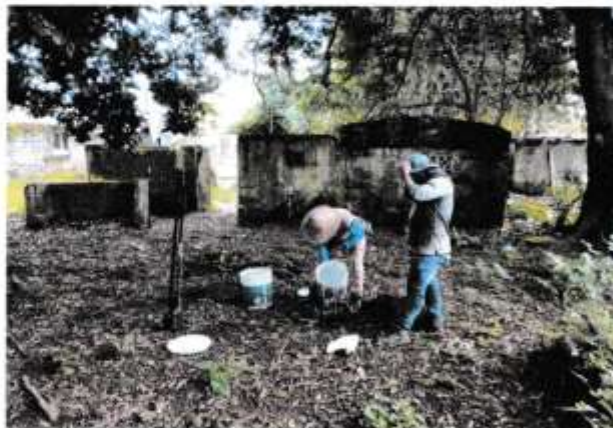
Fotos de las Pruebas Realizadas

<b><u>Estudio de Percolación y Memoria de Plomería</u></b>	
<b>Proyecto:</b> Locales Comerciales	
<b>Ubicación:</b> La Concepcion, Distrito de Bugaba, Provincia de Chiriquí.	
folio real: 2767 Código 4417    folio real: 10185 Código 4417	
<b>Propiedad de:</b> Belisario Enrique Contreras Guerra cédula 4-74-73, Grupo CONCA , S.A RUC 270850	
<b>Objetivo</b>	Se realizó este estudio para obtener la velocidad de infiltración del agua en el terreno y dimensionar el sistema de absorción para el tratamiento de aguas servidas.
<b>Trabajo Realizado:</b>	Para estimar la velocidad de infiltración se abrieron un hoyo de .30m de diámetro por 0.60m de profundidad con paredes verticales hasta alcanzar la profundidad proyectada para las zanjas de absorción. Se mantuvo el nivel del agua por un período de 4 horas para alcanzar la saturación y distensión del suelo.
<b>Resultado Obtenido:</b>	El agua se infiltró y se procedió a realizar la prueba según la norma; dando como resultado un tiempo de 1.04 minutos para una pulgada.

<b>Clasificación del Suelo:</b>	El suelo lo podemos clasificar como arcilla chocolate
<b>Diseño de Tanque Séptico y Tuberías de Infiltración</b>	
Locales Comerciales	8    c/u
Consumo Promedio:	40 gppd
Personas en el local	4
Factor de Aguas Negras:	0.8
 Vol de Aguas Negras:	 1024.0 gal/día
Vol de Tanque:	850 + .75 Q
Vol de Tanque:	1618.0 gal/día
=	6.12 m <sup>3</sup>
<div style="display: flex; justify-content: space-between; align-items: center;"> <div style="text-align: center;"> <b>CALCULO SANITARIO</b>  <b>ANDRES IVÁN ARAUZ VARGAS</b>  <b>INGENIERO CIVIL</b> </div> <div style="text-align: center;"> <b>ANDRES IVAN ARAUZ VARGAS</b>  <b>INGENIERO CIVIL</b>  <small>Licencia No. 2002-006-041</small>

Asumiendo una altura de Aguas Negras en el Tanque de		H =	1.50 m
Area =	4.1 m <sup>2</sup>		
L =	2a		
Area =	2a * a	2 a <sup>2</sup>	
a =	1.43 m <sup>2</sup>		
Usar a =	1.6 m		
Usar L =	3.2 m		
Usando para aire una profundidad de		0.3 m	
<b>Dimensiones Totales del Tanque</b>			
Ht =	1.50 m		
L =	3.2 m		
a =	1.6 m		
<b>Diseño de Las Tuberías de Infiltración</b>			
De La Prueba de Percolación el tiempo en bajar una pulgada es t =		1.04 min	
Q infilt =	$\frac{5}{\sqrt{t}}$	4.90 gal/(dia*pie <sup>2</sup> )	
Area Superficial =	$\frac{Q \text{ Aguas Negras}}{Q \text{ Infiltración}}$	208.9 Pies <sup>2</sup>	
Asumiendo un ancho de zanja =		0.45 m	
Longitud de La Tubería		43.1 m	
Altura de la zanja =		0.45 m	
Diámetro de Tubería =		4 plg	
Pendiente de la Tubería =		0.2 %	
Se utilizará tubería ranurada de P.V.C. . Las cámaras de inspección se colocarán al inicio y final de cada ramal y cuando la tubería cambia de dirección.

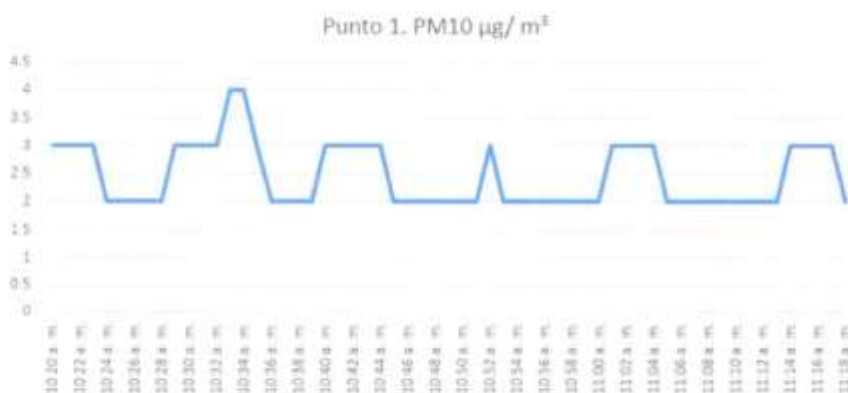
### Punto 1.

### PUNTO 1 PM10 1-hour Average: 2.5 $\mu\text{g}/\text{m}^3$
