Adjunto, remitimos Nota SSHCH-435-2022 e Informe Técnico No. SSHCH-061-2022 de la Sección de Seguridad Hídrica, en relación a inspección de campo realizada al Proyecto Cat II “RESIDENCIAL SANTA RITA”, promovido por RESIDENCIAL SANTA RITA, S.A.

INFORME TECNICO DE INSPECCIÓN N°. SSHCH-061-2022

ASUNTO	Atender solicitud de la Sección de Evaluación de Impacto Ambiental en la cual se solicita apoyo técnico para realizar inspección de campo como parte del proceso de evaluación del proyecto denominado “Residencial Santa Rita” presentado por RESIDENCIAL SANTA RITA, S.A.
UBICACIÓN	Corregimiento de Chiriquí, Distrito de David Provincia de Chiriquí.
FECHA DE INSPECCIÓN	Martes 15 de noviembre de 2022
FECHA DE INFORME	Jueves 24 de noviembre de 2022
PARTICIPANTES	<p>Por el Ministerio de Ambiente:</p> <p>-Técnico Evaluador SEIA – Lesly Ramírez -Técnico Evaluador SEIA – Alains Rojas -Técnico en manejo de cuencas – Dalmis Trejos</p> <p>Por el promotor:</p> <p>-Consultor – Ariatny Ortega -Arquitecta – Luz</p>

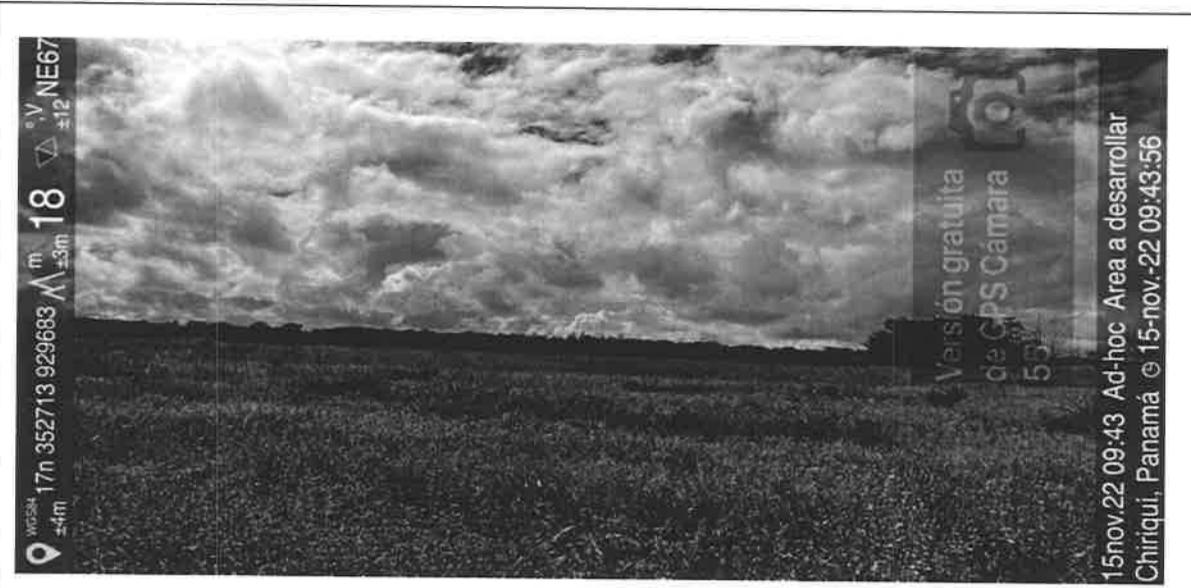
Vista parcial del polígono a desarrollar, en la cual se aprecia la vegetación existente. Fuente: SSHCH.

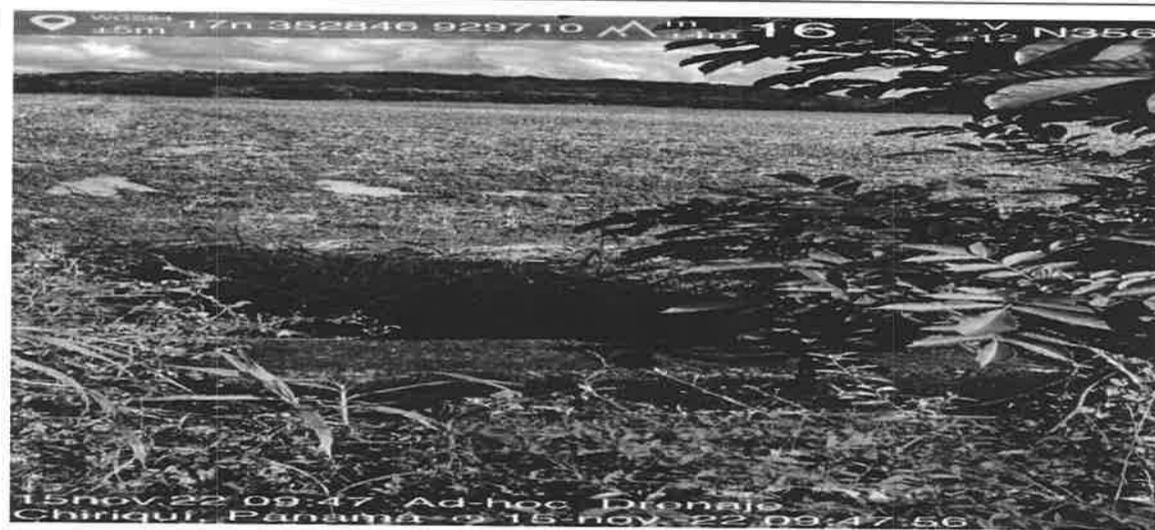
- En la parte media del polígono a intervenir se observó un drenaje, sobre el mismo existe un estructura de concreto con dos alcantarillas, la estructura da salida principalmente a las aguas pluviales provenientes de la propiedad que se ubica en la parte superior del polígono a desarrollar, el promotor deberá indicar de qué manera darán salidas a estas aguas, toda vez que el drenaje se encuentra en la parte media del polígono a desarrollar y en los planos presentados no se evidencia presencia de drenajes en esta zona, ni en otra, adicional a ello y en consecuencia de lo dicho en campo, el promotor deberá señalar cuantos drenajes construirán aparte del existente.

Vista parcial de la estructura de concreto y drenaje proveniente del predio superior. Fuente: SSHCH.

- Solicitar al promotor mayor información sobre las obras mencionadas durante el recorrido de inspección realizado el día 15 de noviembre de 2022 y que no se encuentran detalladas en el Estudio de Impacto Ambiental presentado.

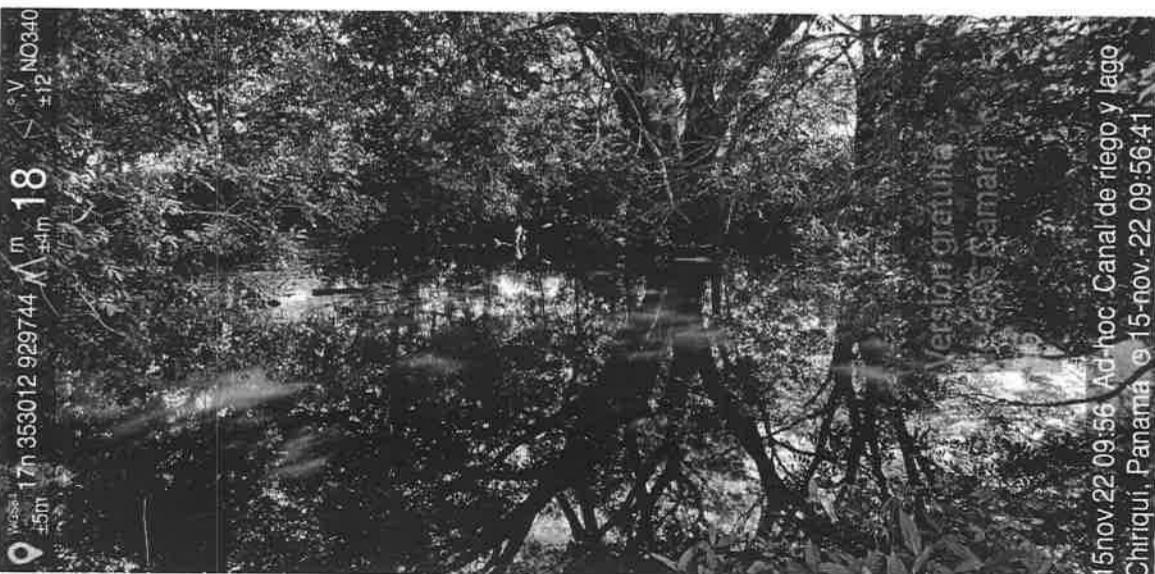
- El canal que delimita el proyecto en la sección derecha, fue sellado dentro del área que se pretende desarrollar, el canal será llenado y se construirán tres viviendas.

- El canal de riego existente dentro del área a desarrollar, en las coordenadas 353012 mE ; 929744 mN se encuentra embalsado, con dimensiones aproximadas de 80 metros de largo por 29 metros de ancho, el canal en esta zona posee un bosque de galería en ambos márgenes. Durante el recorrido por esta zona se indicó que sobre el canal de riego, específicamente en la zona donde se presenta el embalse, se habilitaran tres (3) lotes para la construcción de tres (3) viviendas, es sustancial mencionar, que la zona ha tenido la influencia del canal de riego derivado del Río Chiriquí durante muchos años, tomando en consideración el factor mencionado con anterioridad, las constantes e intensas precipitaciones, y el tipo de suelo, con reducida infiltración, se puede concluir que esta zona no es apta para la construcción de viviendas.

Antiguo canal de riego embalsado y área de construir de tres viviendas. Fuente: SSHCH.

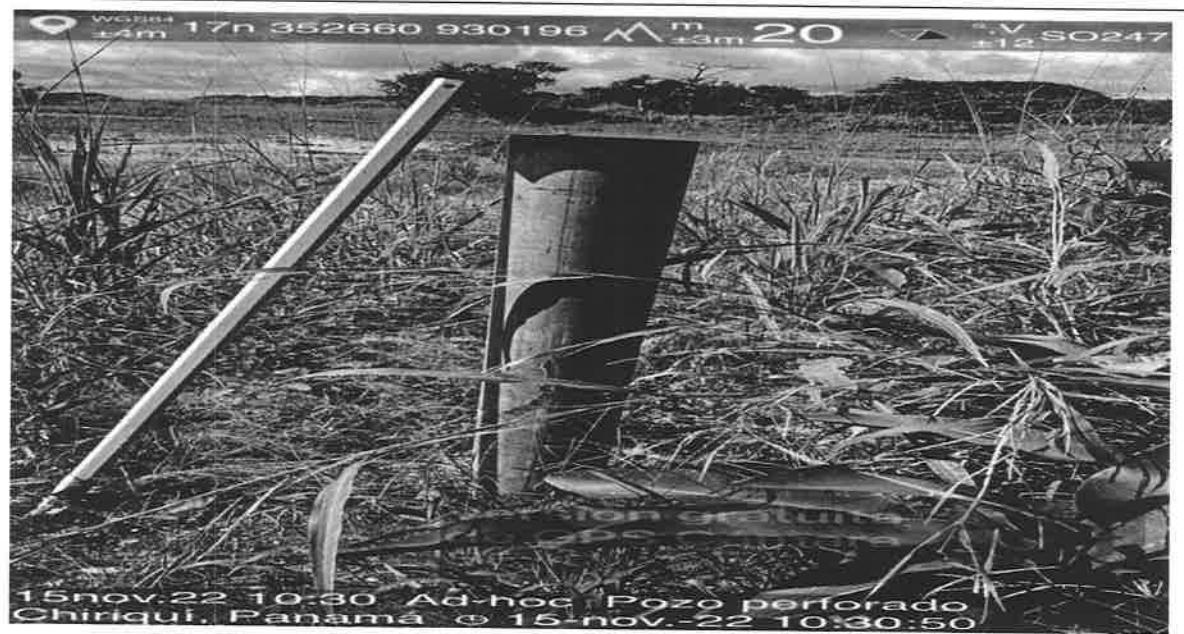
- El pozo se encuentra perforado, las pruebas de calidad de agua se encuentran dentro de los parámetros con excepción de un parámetro.

Vista del pozo perforado y área de instalación del sistema de aprovechamiento.
Fuente: SSHCH.

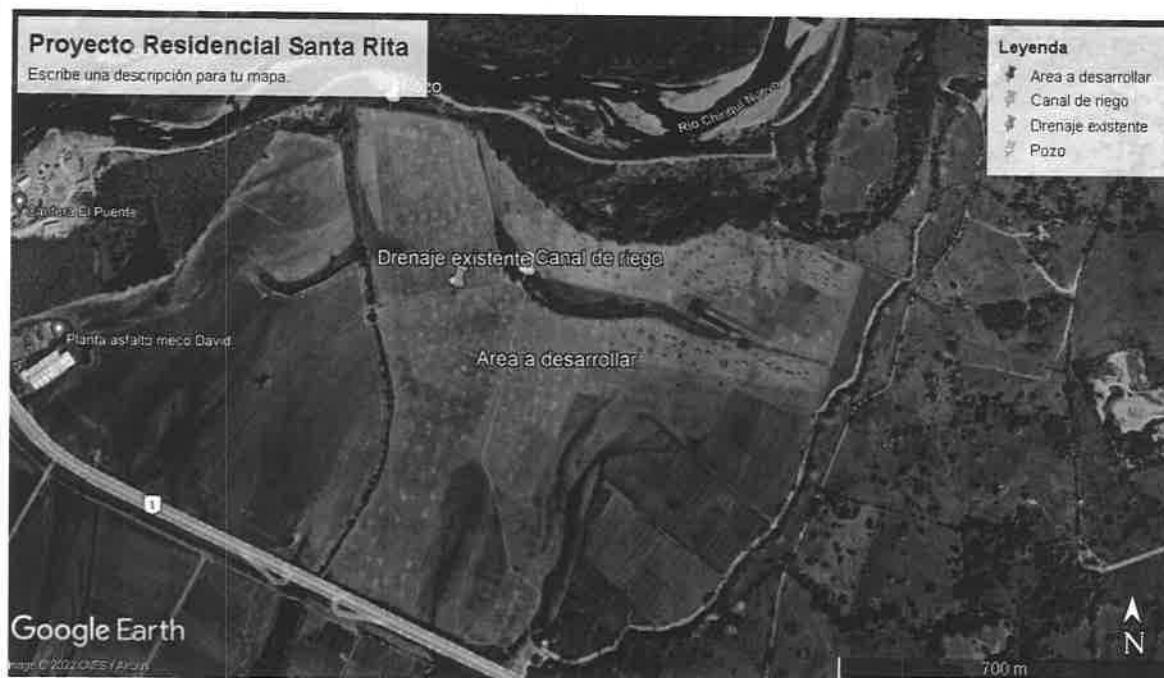
Imagen donde se muestra el área a desarrollar, el canal de riego y el drenaje existente. Fuente: Google Earth.
