MINISTERIO DE AMBIENTE
DIRECCIÓN REGIONAL DE PANAMÁ OESTE
SECCIÓN DE EVALUACIÓN DE ESTUDIO DE IMPACTO AMBIENTAL
INFORME TÉCNICO DE INSPECCIÓN DE CAMPO DE EsIA, CATEGORÍA II

DRPO-IIo-SEIA-319-2022

NOMBRE DEL EsIA:	RESIDENCIAL ALTOS DE BRISAS	
NOMBRE DEL PROMOTOR:	PROMOTORA BRILLANTE, S.A.	
REPRESENTANTE LEGAL:	ERICH RICARDO VELÁSQUEZ FLORS	
ACTIVIDAD ECONÓMICA PROYECTADA:	CONSTRUCCIÓN	
CONSULTORES Y N° DE REGISTRO:	ROBERTO CAICEDO HÉCTOR JUSTINIANI	IRC-040-2021 IRC-063-2020
UBICACIÓN DEL PROYECTO:	VÍA HACIA NUEVO EMPERADOR, CERCA AL PROYECTO LA FLORIDA Y VILLA BETUEL, CORREGIMIENTO NUEVO EMPERADOR, DISTRITO DE ARRAIJÁN, PROVINCIA DE PANAMÁ OESTE.	
PARTICIPANTES:	<p>Por Mi AMBIENTE: -Hilario Rodríguez – Técnico SEIA- Dirección Regional Panamá Oeste. -German Jaén – Técnico SSH- Dirección Regional Panamá Oeste. -Gerardo Aizprúa – Técnico SAPB- Dirección Regional Panamá Oeste Regional Panamá Oeste. -Marcos Castrellón- Técnico SEFOR -Anthony Bent – Técnico Evaluación- Nivel Central. -Edilma Solano – Técnica Evaluación Nivel Central.</p> <p>Por la Promotora: - Héctor Justiniani Unidades Ambientales Sectoriales: no participaron</p>

INFORME DE INSPECCIÓN TÉCNICA
SAPB N°-171-2022.

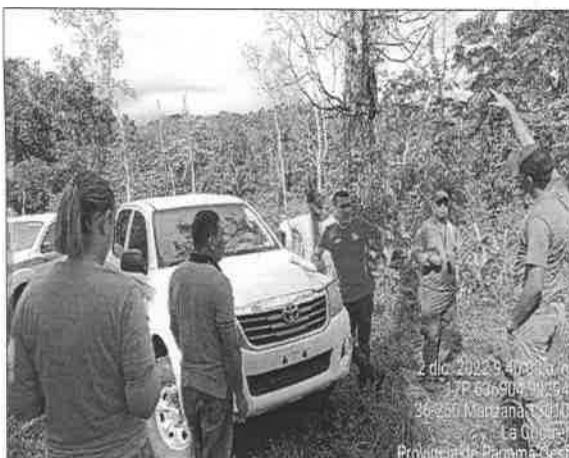
Imagen 1. Inicio del recorrido del polígono

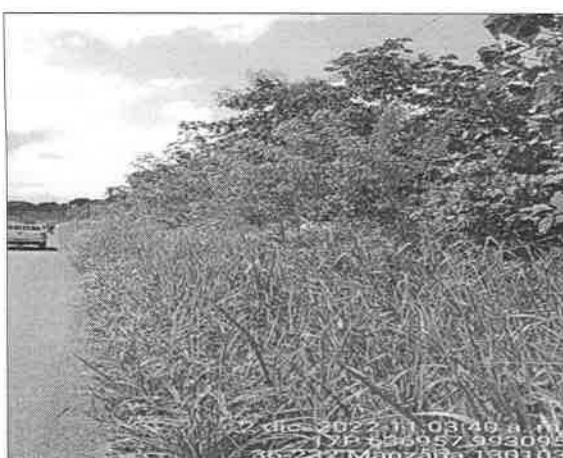
Imagen 2. Vegetación existente en la parte frontal del polígono.

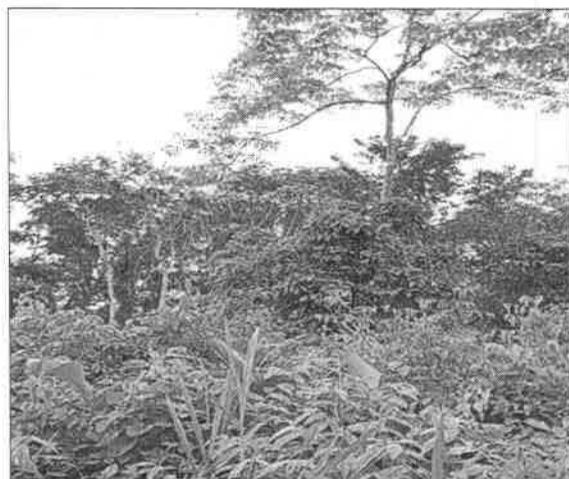
Imagen 3. Vegetación existente dentro del polígono compuesta por un bosque secundario joven (rastrojo), bosque secundario con desarrollo intermedio y gramínea.

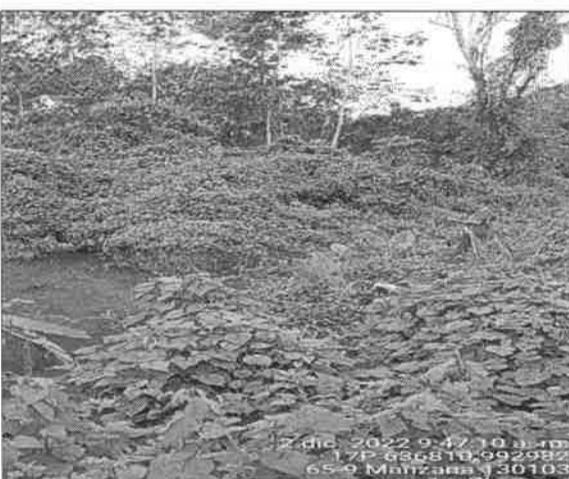
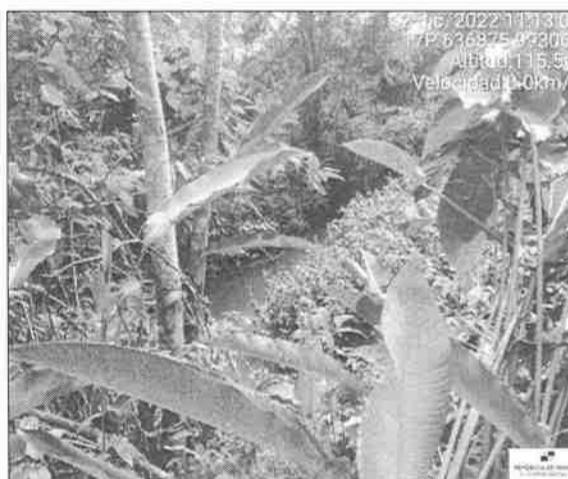
Imagen 5. Río San Bernadino, punto descarga de la PTAR.

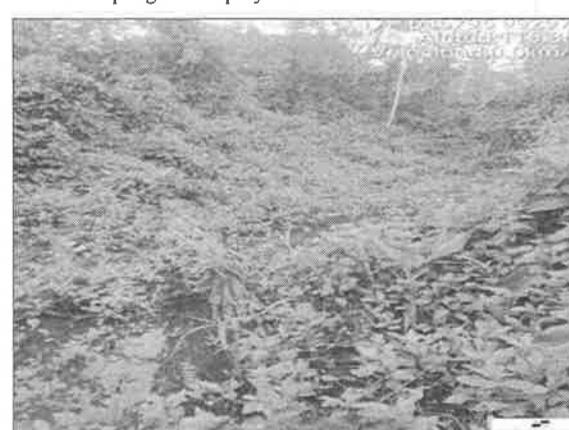
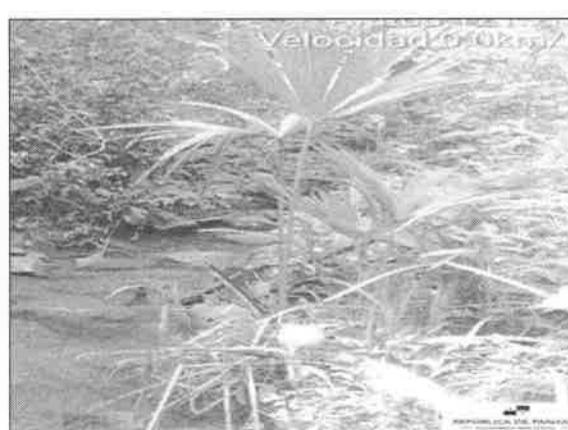
Imagen 6 y 7. Otra vista de dos Quebradas S/N, tributarias del río San Bernadino con vegetación intacta.

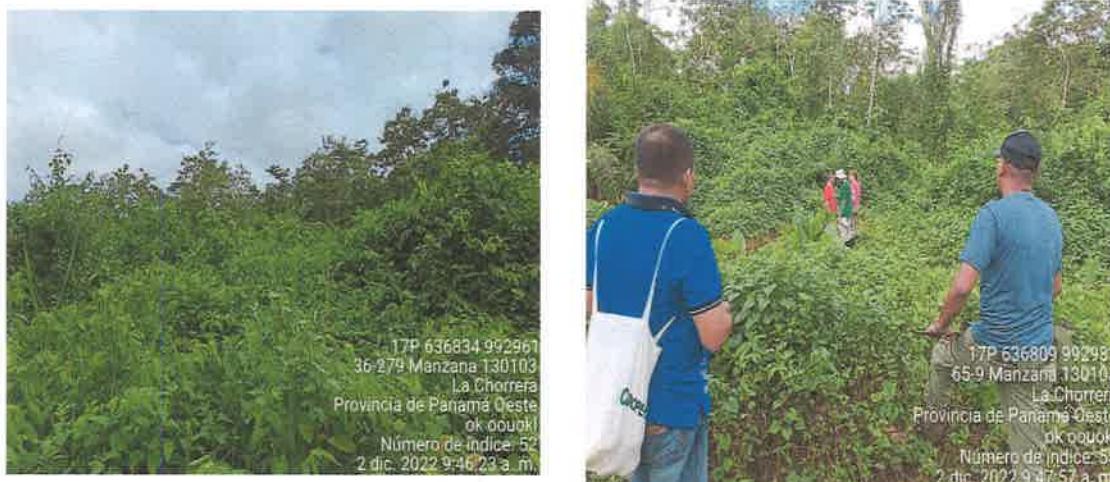
Fotografía 1, 2: Se observa el tipo de vegetación del área formado por Bosque secundario Joven y el reducto de árboles aislados producto de una reforestación.

- De aprobarse el Estudio de Impacto Ambiental el promotor del proyecto debe presentar un plan de reforestación por compensación de 8 has. sin fines comerciales y con mantenimiento como mínimo de cinco (5) años.
- De aprobarse el Estudio de Impacto Ambiental el promotor del proyecto debe tramitar los permisos correspondientes. v

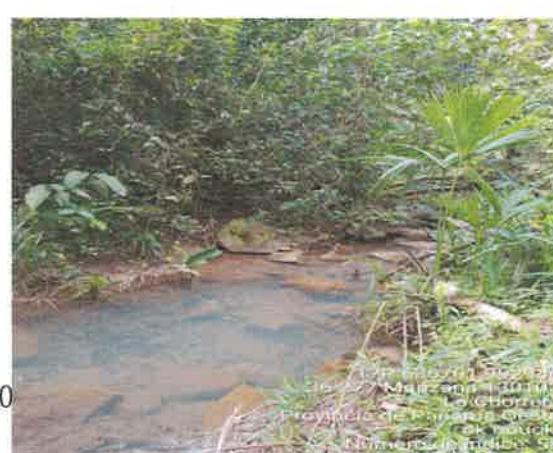
Fotografía No 3: Se observa la quebrada s/n con su bosque de galería y es tributaria al río San Bernardino

Para el desarrollo del proyecto se utilizará un área de aproximadamente 15 has, donde su vegetación está formada por bosque secundario Joven, existe una fuente hídrica que atraviesa el polígono del proyecto en estudio, la cual deben realizar obras de conservación de suelo para no sedimentar la quebrada s/n, mantener y conservar el bosque de galería de la quebrada existente.

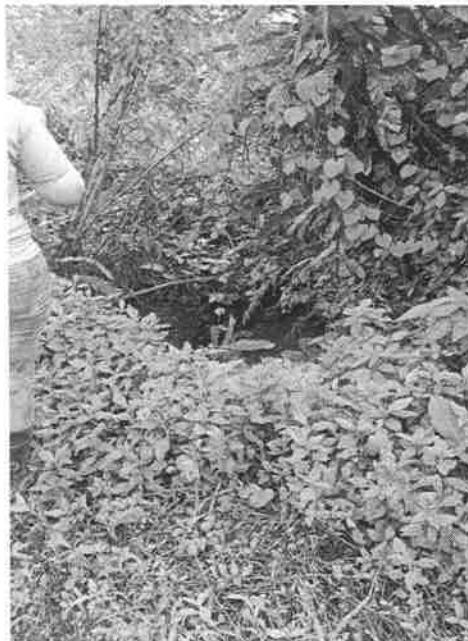
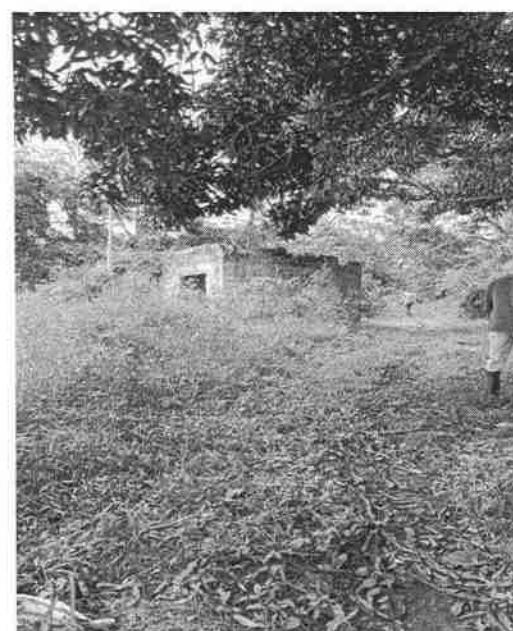
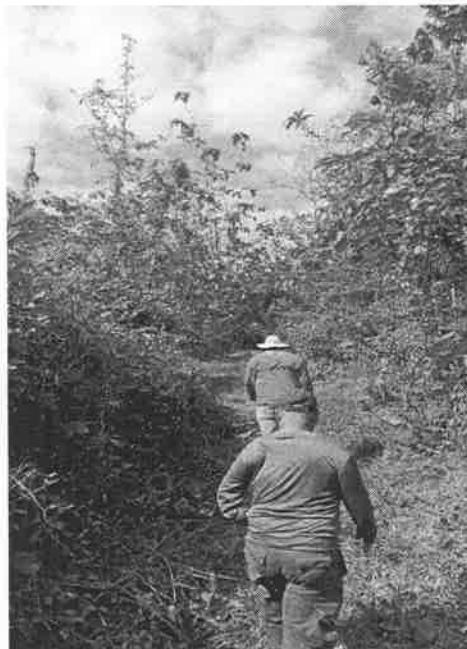
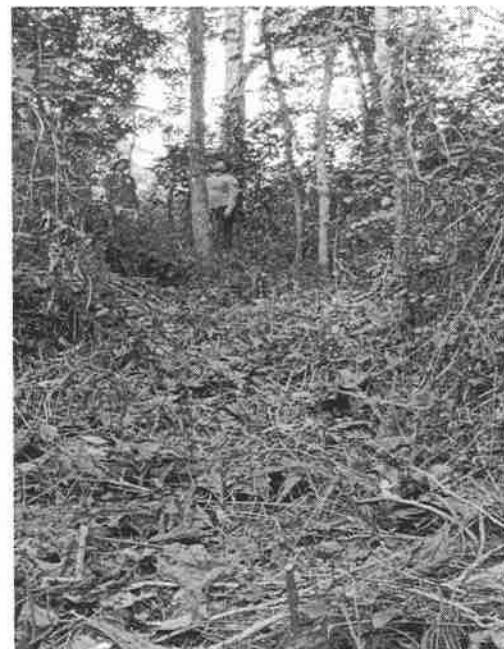
Evidencia fotográfica del recorrido

Tipo de vegetación en campo

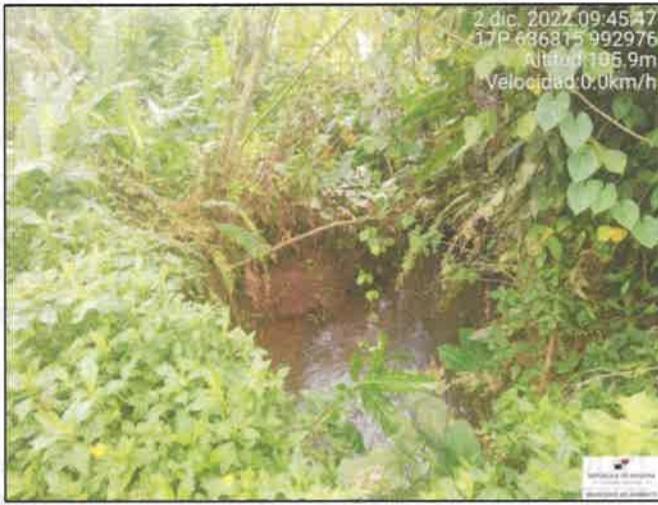
<p>Imagen No. 1.</p>

INFORMACIÓN DE LA INSPECCIÓN														
PROYECTO	ALTOS DE BRISAS.													
Hallazgo No. 1 De OBSERVACIÓN	Fecha:	02 de diciembre de 2022.												
Descripción del Hallazgo:		Evidencia fotográfica:												
<p>Luego de un recorrido por el polígono en evaluación y verificada las coordenadas UTM WGS-84 en el Sistema Nacional de Información Ambiental (SINIA), se constató que dentro del área del proyecto discurren tres (3) cuerpos de agua (El Río San Bernardino y dos (2) Quebrada Sin Nombre afluente del Río San Bernardino):</p>

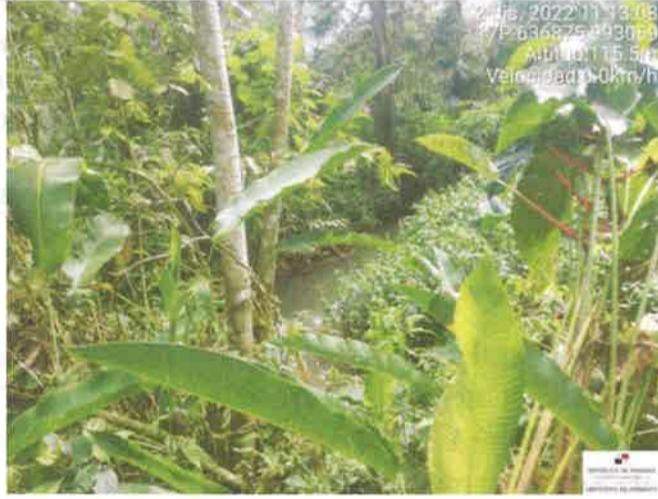
<p>Imagen No. 2.</p>
#	Fuente Hídrica	Coordenadas UTM												
1	Río San Bernardino	636815 E 992976 N												
2	Quebrada Sin Nombre	636701 E 992945 N												
3	Quebrada Sin Nombre	636612 E 993131 N												
<p>Al momento de la inspección las fuentes hídricas antes mencionadas mantienen su bosque de galería, mostraron caudal corrido y coloración oscura, producto de las constantes precipitaciones.</p>		<p>Imagen No. 1 y No. 2. Vistas del Río San Bernardino y el bosque de galería en sus márgenes. Fuente: Inspección realizada el 02 de diciembre de 2022.</p>

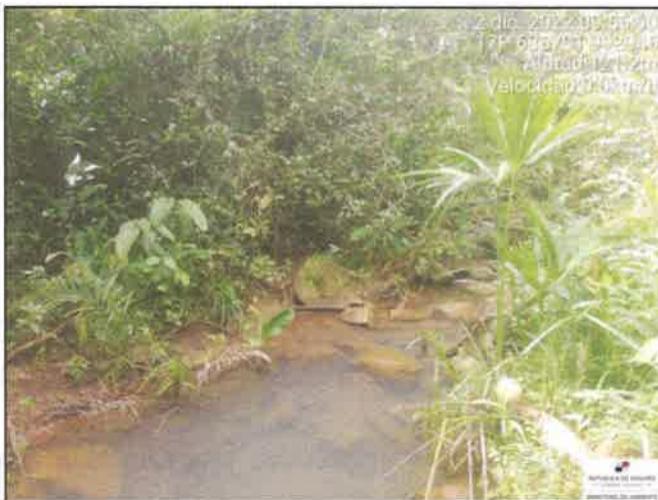
<p>Imagen No. 3. Vistas de la Quebrada Sin Nombre afluente del Río San Bernardino y el bosque de galería en sus márgenes. Fuente: Inspección realizada el 02 de diciembre.</p>

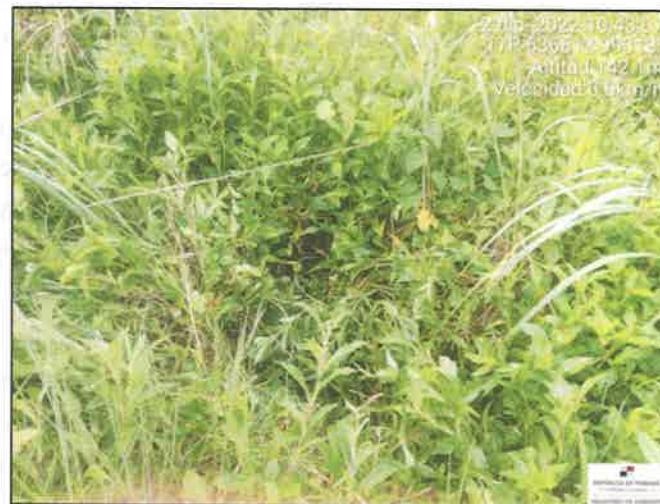
Imagen No. 4. Vistas de la Quebrada Sin Nombre afluente del Río San Bernardino y el bosque de galería en sus márgenes. **Fuente:** Inspección realizada el 02 de diciembre.

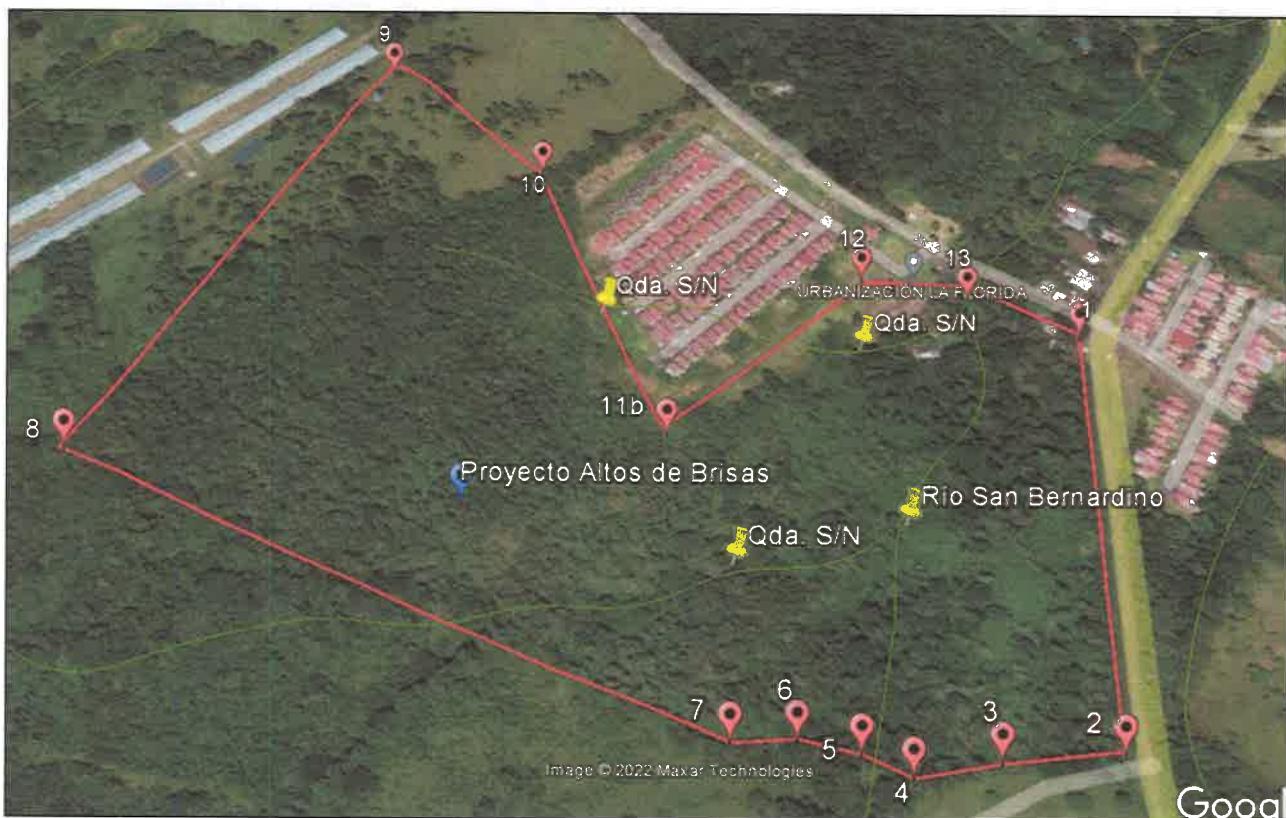
Imagen No. 5. Vista satelital de Google Earth, que muestra las fuentes hídricas que discurren dentro del proyecto.
