**REPÚBLICA DE PANAMÁ
MINISTERIO DE AMBIENTE**

RESOLUCIÓN No. DEIA-IA- 077 -2022

Por la cual se resuelve la solicitud de evaluación del Estudio de Impacto Ambiental (EsIA), categoría II, del proyecto denominado: **EXTRACCIÓN DE MATERIAL (GRAVA) DEL RÍO TRIBIQUÉ PARA LA CONSTRUCCIÓN DEL CAMINO SAN JOSÉ – CALIDONIA – PLATANARES -PIXVAE** cuyo promotor es la sociedad **ININCO, S.A.**

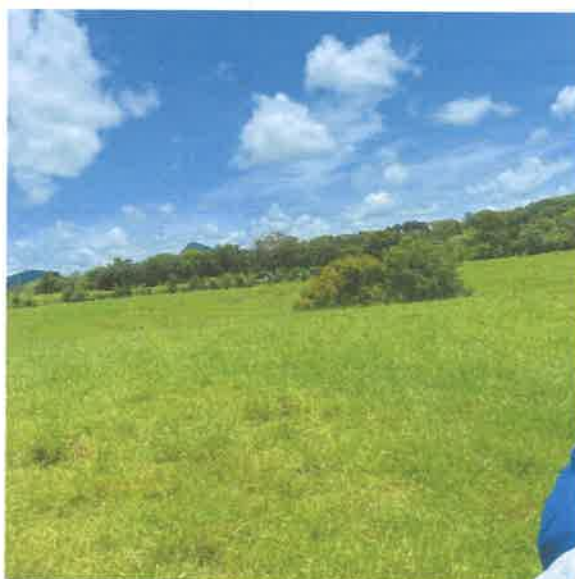
Foto 1. Identificación de fuentes hídricas

- ✓ Se observó una naciente de agua "ojo de agua", en las coordenadas:
462263/884867 (ver fotos 1 y 2).

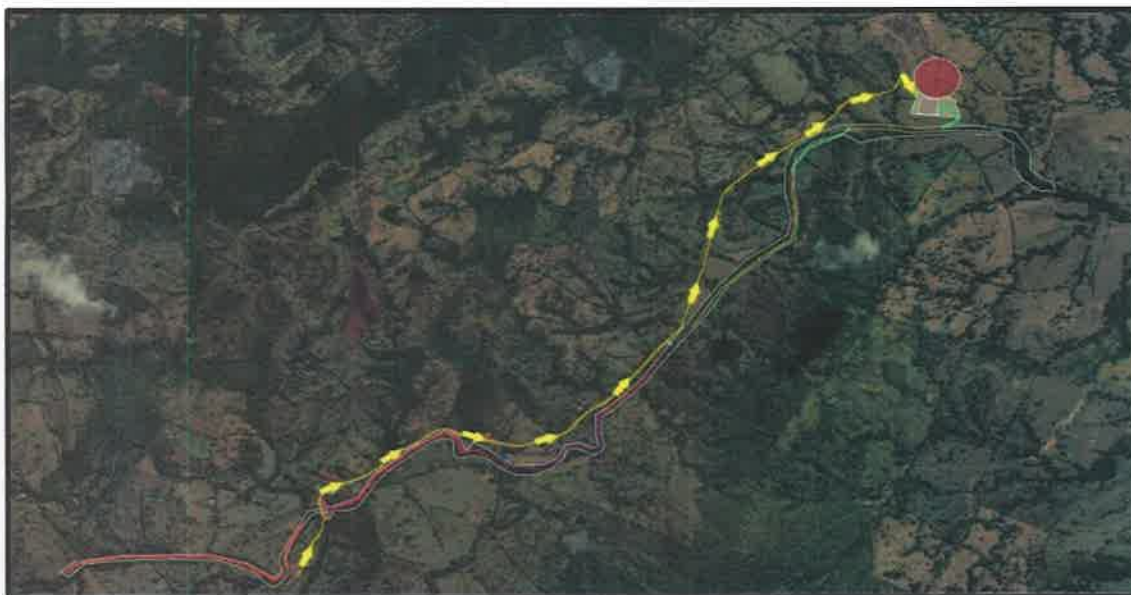
RUTA PRINCIPAL: Se implanta sobre la vía San José hacia Pixvae e inicia en el Acceso 6 estación 5K+230, cercano al Puente sobre el Río Tribique, continuando hasta llegar al acceso 9 estación 1K+240, hasta llegar al patio de acopio en la finca 7556.

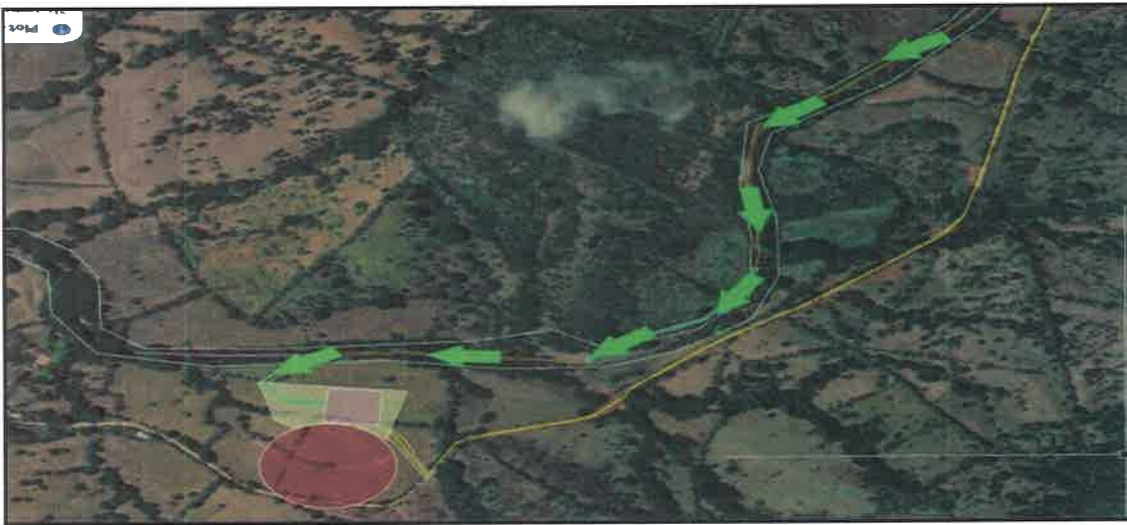
RUTA 1: Parte de la zona alta del Playón 2, pasando por el camino existente que se encuentra paralelo al Río Tribique (Finca 7556 – Ver carta de anuencia anexa y pág. 273 de la primera información aclaratoria), hasta llegar al playón 1, pasando por el acceso 8 hasta llegar al patio de acopio en la finca 7556.

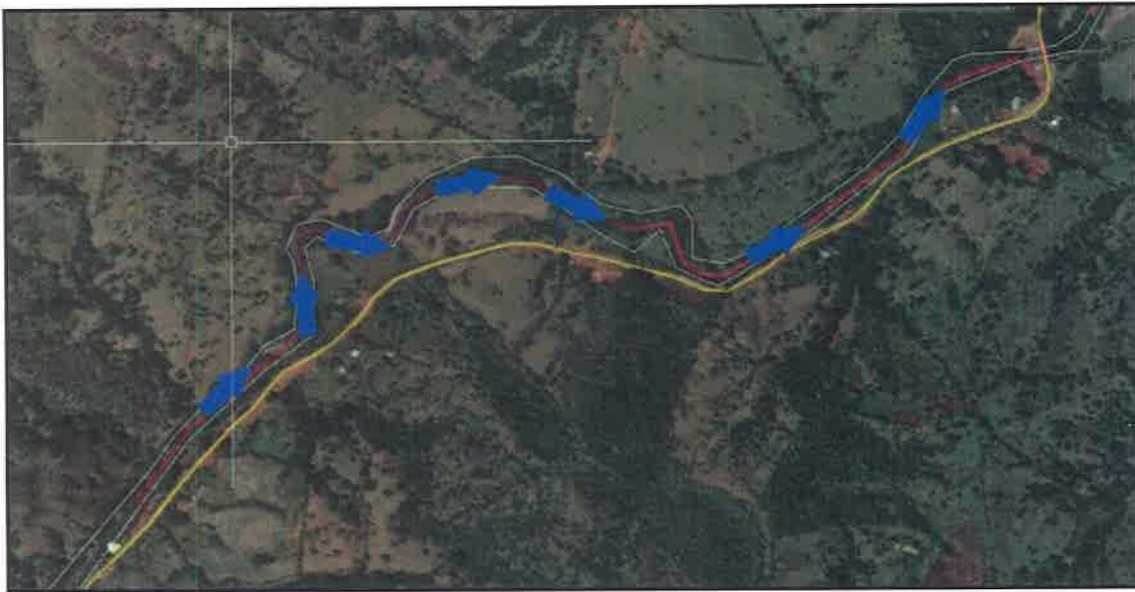
RUTA 2: Inicia en la parte baja del Playón 4, pasando por los playones 5 y 6 hasta llegar al acceso 5 el cual conecta con la ruta principal.

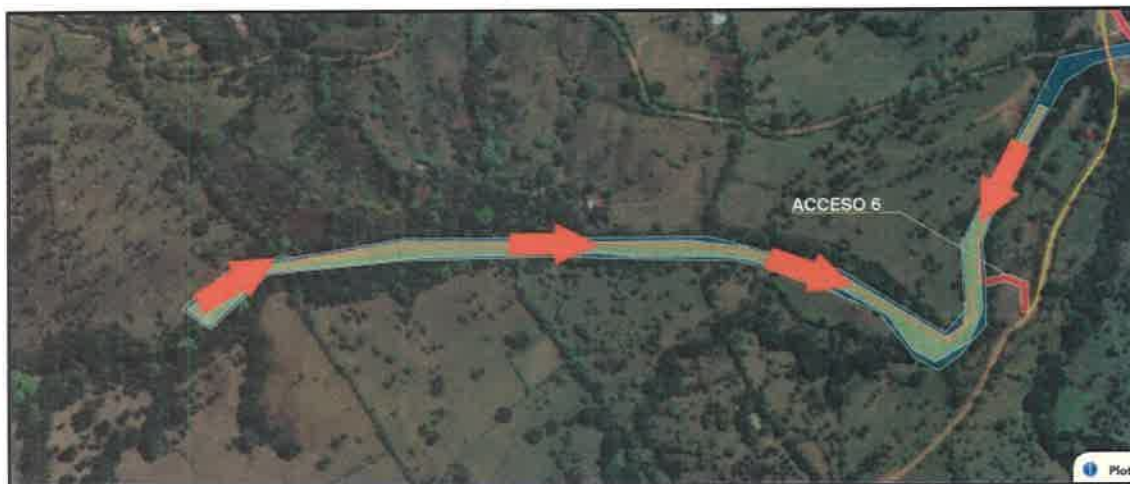
RUTA 3: Comprende el camellón 4 ubicado en el Playón 7 y continúa por el acceso 6 hasta conectar con la ruta principal la cual esta dirigida al patio de acopio en la finca 7556.

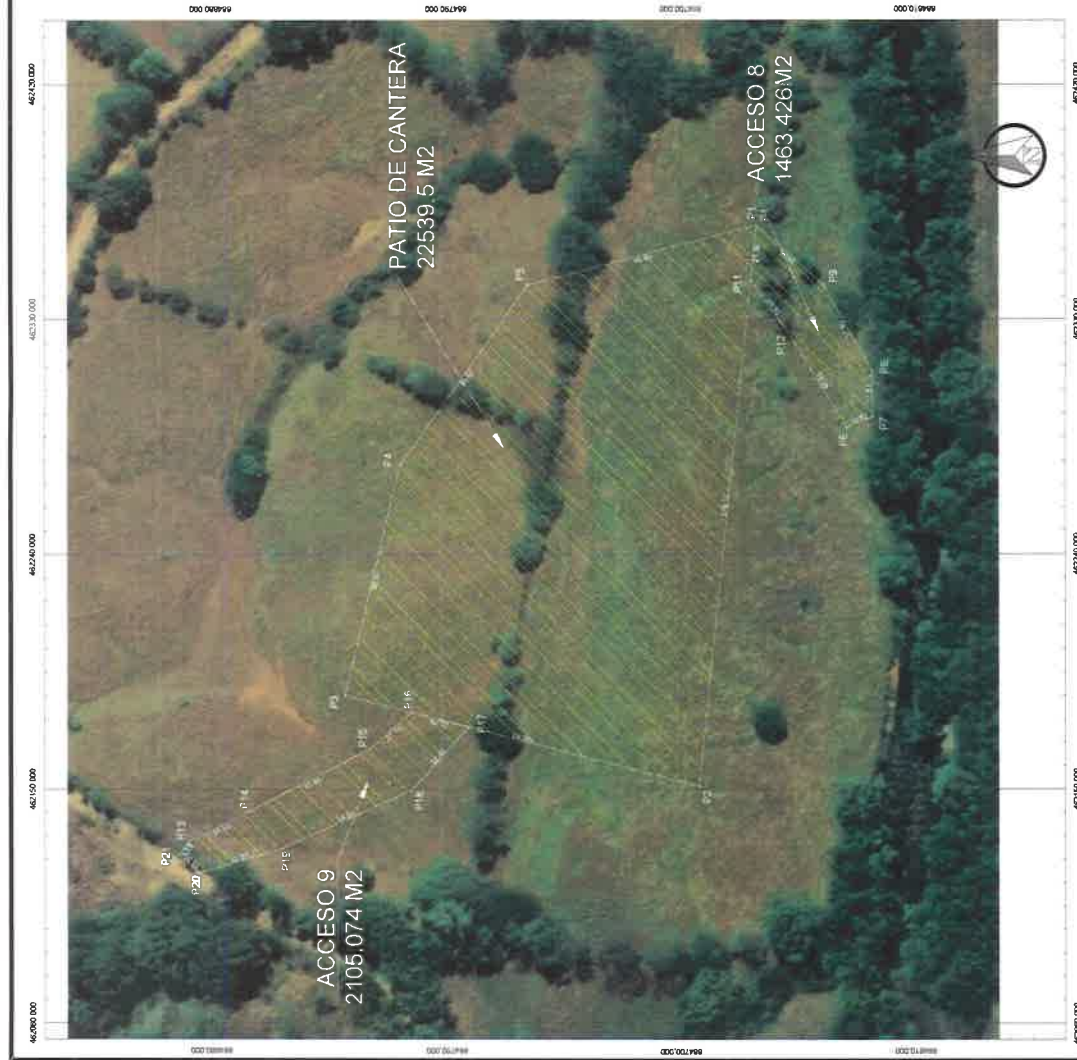
Se presenta a continuación, plano proyectado del lote # 2 el cual hace parte integral del contrato celebrado entre el promotor y la Sra. Mara Nazira Castrellón.

VERTICE	LADO	DIST.	ANGULO	ESTE	NORTE
P1	P1 - P2	216.12	69°30'36"	462366.000	884671.000
P2	P2 - P3	140.43	81°24'38"	462151.000	884693.000
P3	P3 - P4	90.47	91°0'37"	462186.000	884829.000
P4	P4 - P5	84.63	158°2'30"	462274.000	884808.000
P5	P5 - P1	90.96	140°1'140"	462343.000	884759.000

Area: 22539,50 m²
Area: 2,25395 ha
Perimetro: 622,61 m

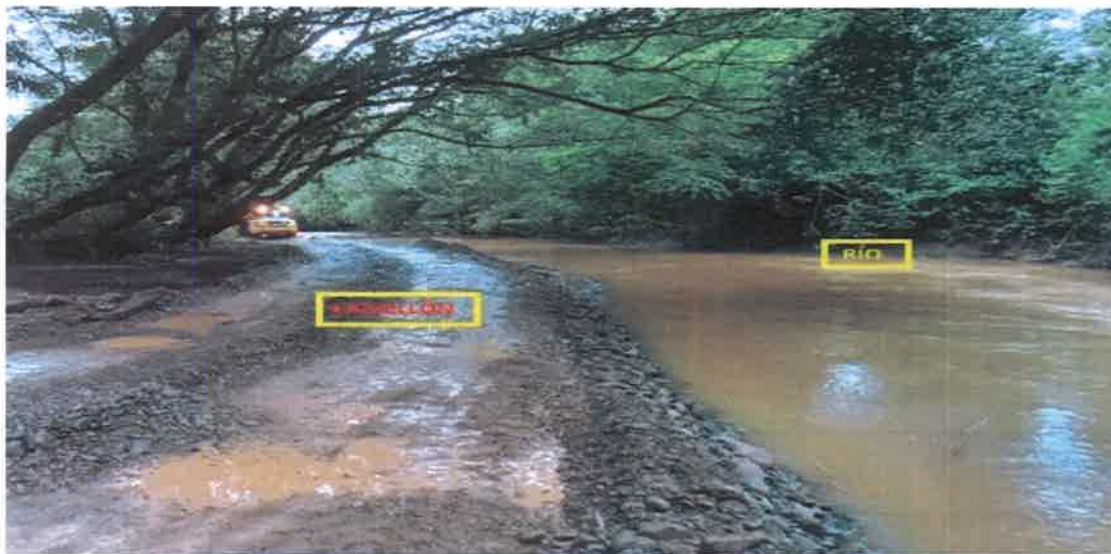
Para dar respuesta a lo solicitado, primeramente, se aclara que el proyecto no contempla la construcción de ataguías (muro para desviar las aguas de las zonas de extracción). Por su parte solo se contempla la construcción de camellones que consisten en un camino provisional que se construye con la misma grava de los playones del río y permite que los articulados puedan llegar a los playones de grava, reduciendo el contacto de los equipos con el flujo de agua. Con ellos se logra que los equipos circulen por una misma ruta de manera segura y ordenada, evitando que se alteren otras partes del río.

Camellón en río Lovaina (Las Palmas).

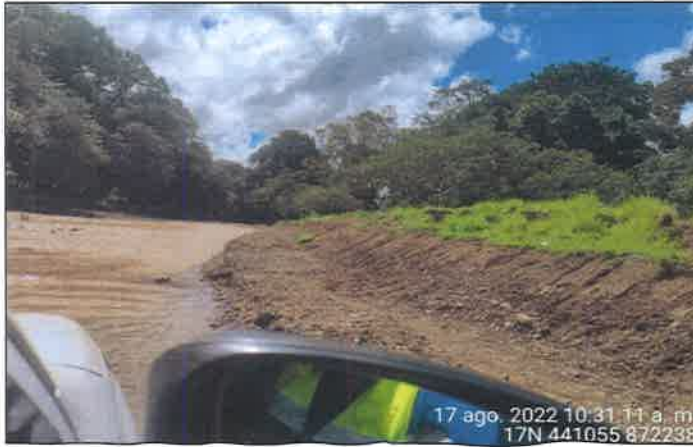
Imagen A

La **imagen A**, muestra los dos metros de protección que se dejan en las orillas, y de igual forma muestra que al momento de retirar el material del camellón no se profundiza el cauce; la **imagen B**, muestra actividades de enriquecimiento del bosque de galería mediante la reforestación.

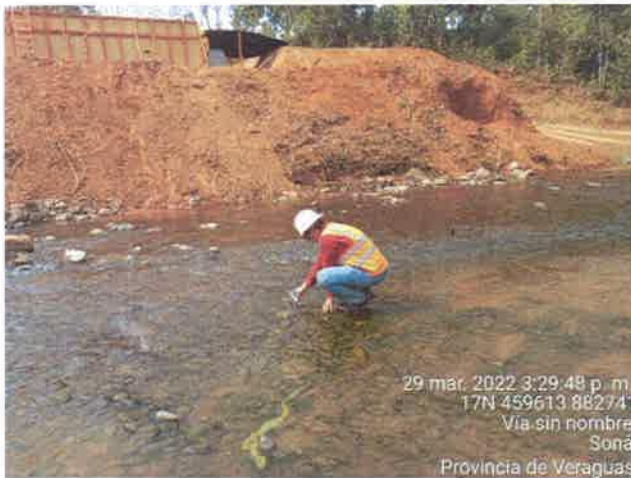
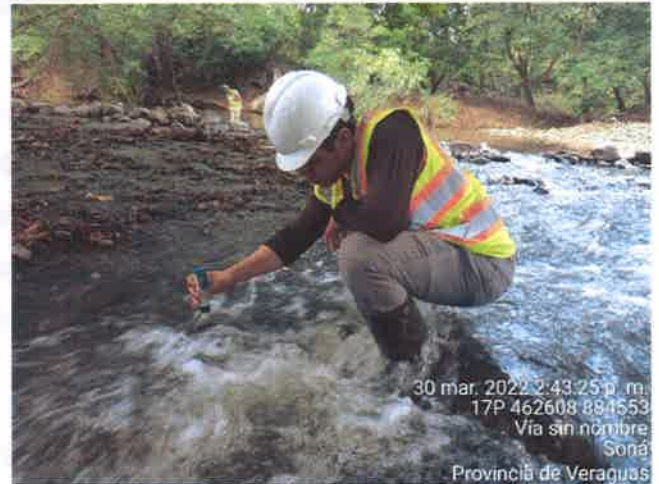
Figura N°10. Recolección de muestra de agua

Las muestras de agua fueron recolectadas en campo por personal de DICEA S.A. Las muestras fueron recolectadas en campo y luego fueron enviadas al Laboratorio Envirolab. Se utilizaron protocolos compatibles con métodos estandarizados.

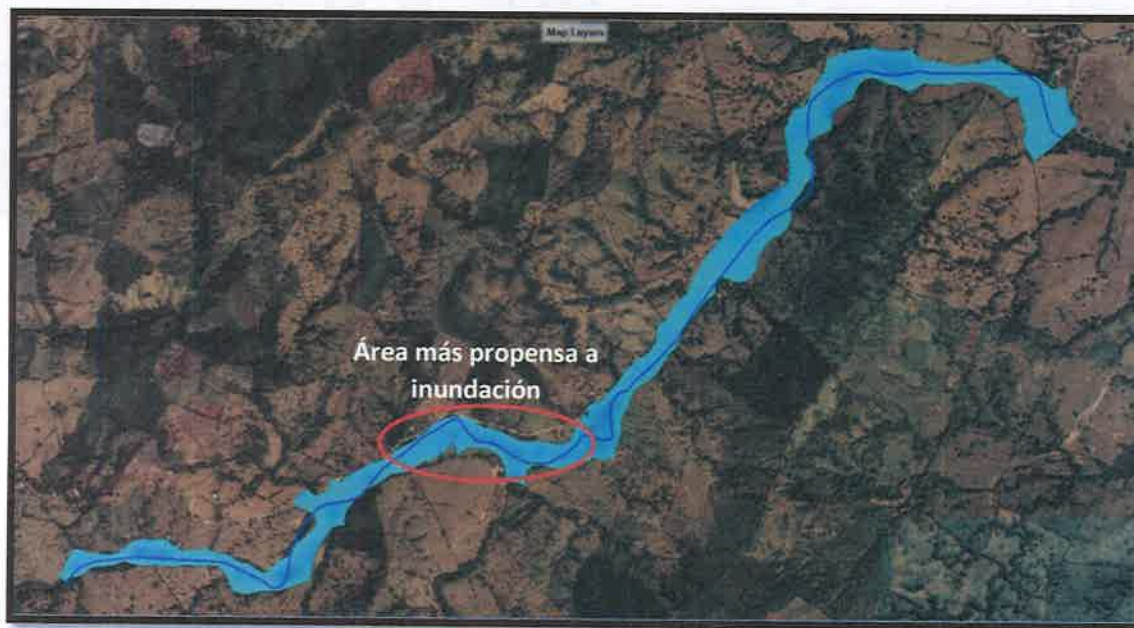
Adicionalmente, se realizó consulta con los propietarios de las fincas y personas de la comunidad sobre las áreas inundables en las crecidas más fuertes del Río Tribique, dando como resultado que las zonas de llanura que se encuentran entre las coordenadas 17P 460818E 883175N y 17P 459829E 882919N (área incluida en el círculo rojo) son las más propensas e inundadas durante las fuertes avenidas.

Modelación de lámina de inundación para un $Tr = 50$ años.

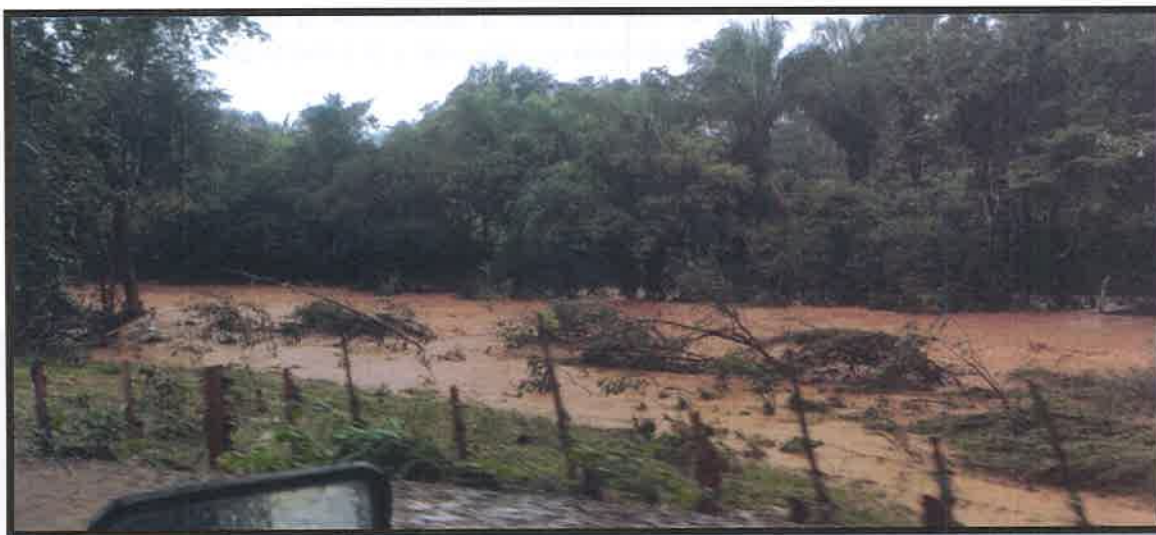
Es importante destacar que el día sábado 1 de octubre de 2022 se registró una fuerte crecida del Río Tribique, que de acuerdo a moradores de la comunidad no sucedía en más 52 años de residir en la zona. La fuerte crecida coincide con la simulación hidrológica realizada en el estudio sin intervención por el proyecto.

En el cuadro a continuación se presentan las coordenadas de las casas que fueron afectadas por la crecida del sábado 1 de octubre de 2022, las cuales también se encuentran dentro de las zonas inundables de acuerdo con la modelación realizada en el estudio hidráulico.

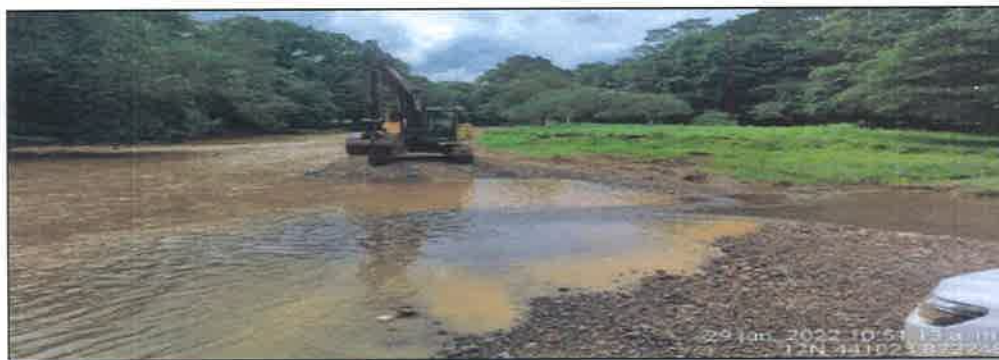
Ejemplo de desembocaduras de quebrada que forma parte de la red hídrica.

Para reducir los impactos sobre las desembocaduras de estas quebradas se evitará construir los camellones en estos puntos, de modo que solamente queden pasos conformados para que los equipos de carga puedan realizar un cruce seguro. De esta manera se mantendrá el flujo permanente del agua y se evita el estancamiento de las mismas.

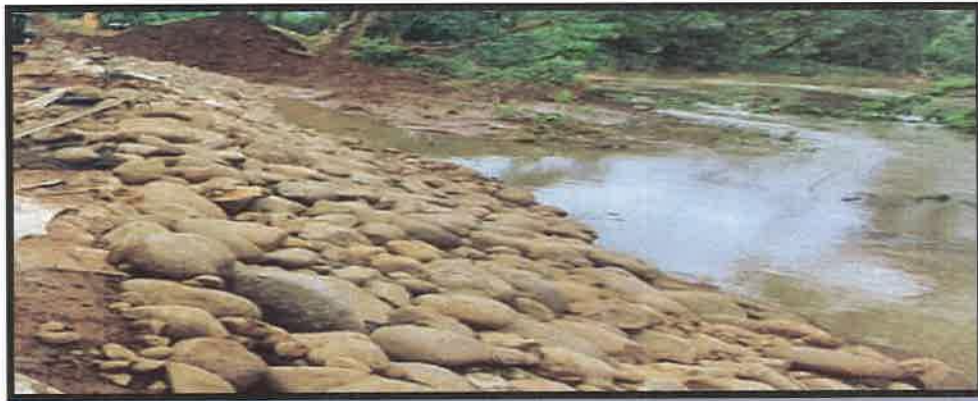
Sin embargo, se contempla la construcción de muros de contención mediante muros enrocados, en las márgenes del cuerpo hídrico, como medida para prevenir inundaciones durante la temporada lluviosa, en caso de que sea requerido. A continuación, una figura del tipo de sistema que se propone.

Sistema de muro de contención mediante muro de enrocado.

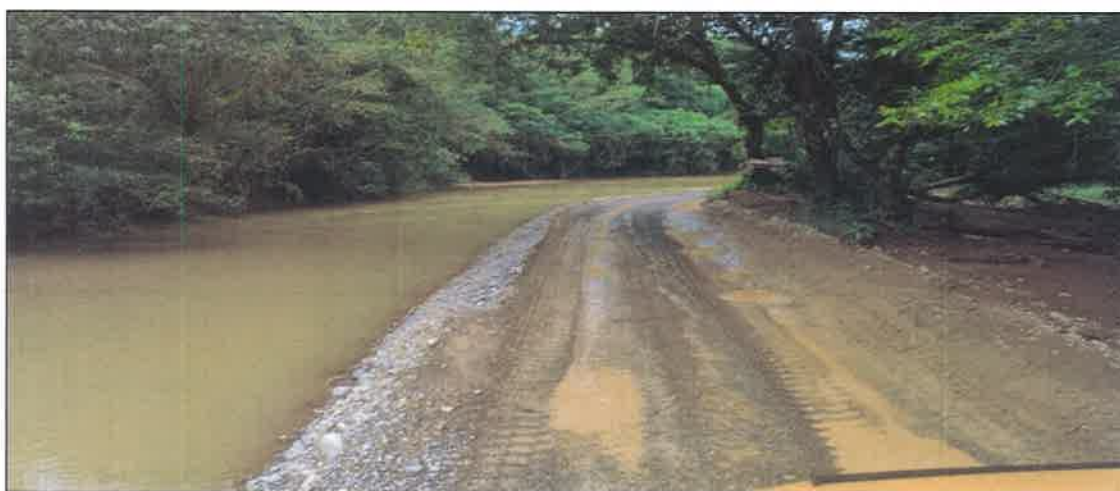
El proyecto de extracción contempla zonas dedicadas exclusivamente a la extracción de materiales pétreos, grava de río (Playones), otras zonas serán solo destinadas para el tránsito de los equipos articulados hacia y desde las zonas de extracción por medio de un camellón o camino construido con material acarreado de los playones.

Camellón existente en río Lovaina.

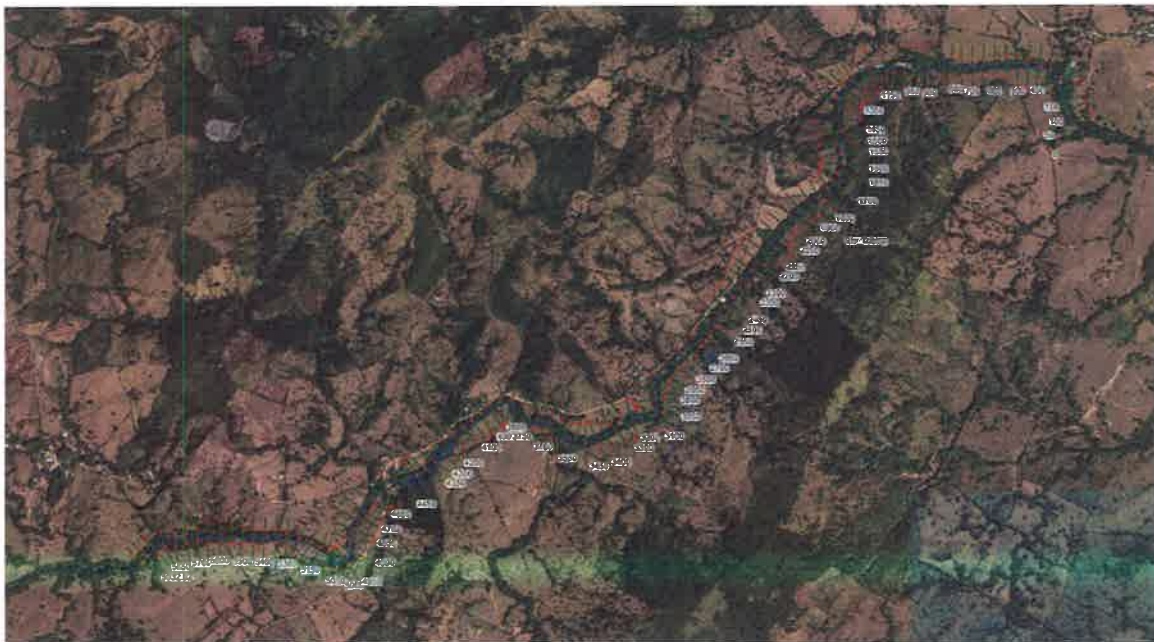
Figura 1. Área actual de la zona de estudio-Río Tribiqué

A continuación, se adjunta la imagen de la condición actual de la zona de estudio (Figura 1)

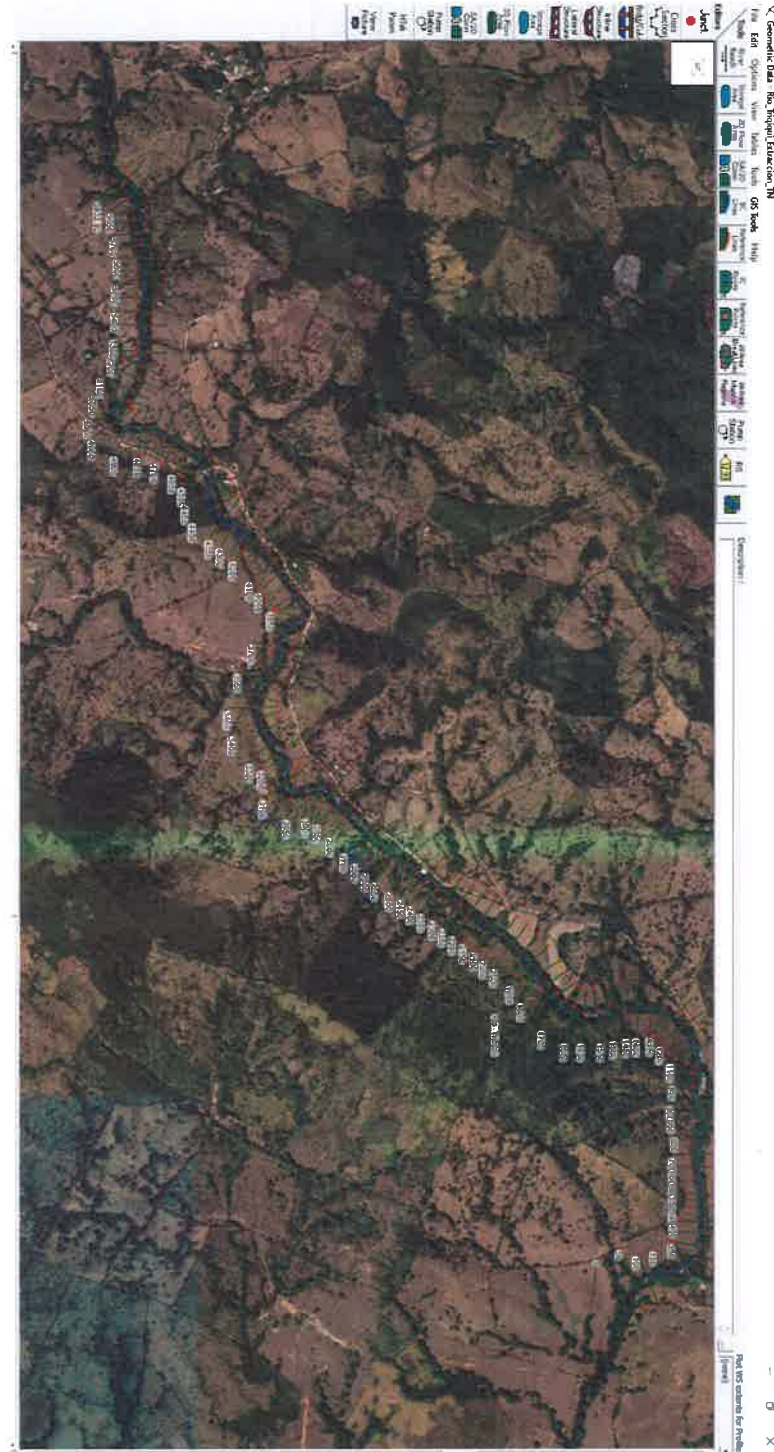
Figura 9. Planta con Modelo de HEC-RAS

✚ Coeficientes de rugosidad: Los coeficientes de Manning empleados: n_1 y n_3 corresponden a llanuras de inundación y n_2 al cauce propiamente dicho. Para n_1 y n_3 el valor de Manning empleado es de 0.063 y para n_2 de 0.04

- ✚ **Condiciones de contorno:** Se definen las condiciones iniciales en ambos extremos del tramo de estudio, es decir aguas arriba y aguas abajo. Se realiza el cálculo en régimen mixto (por variaciones de caudal), por lo que es necesario definir ambas, al comienzo y al final. Para "Profundidad Normal", el modelo requiere conocer los datos de pendiente de la línea de energía o de la línea de agua. Para pendientes pequeñas, se asimilan a las pendientes del fondo del cauce.

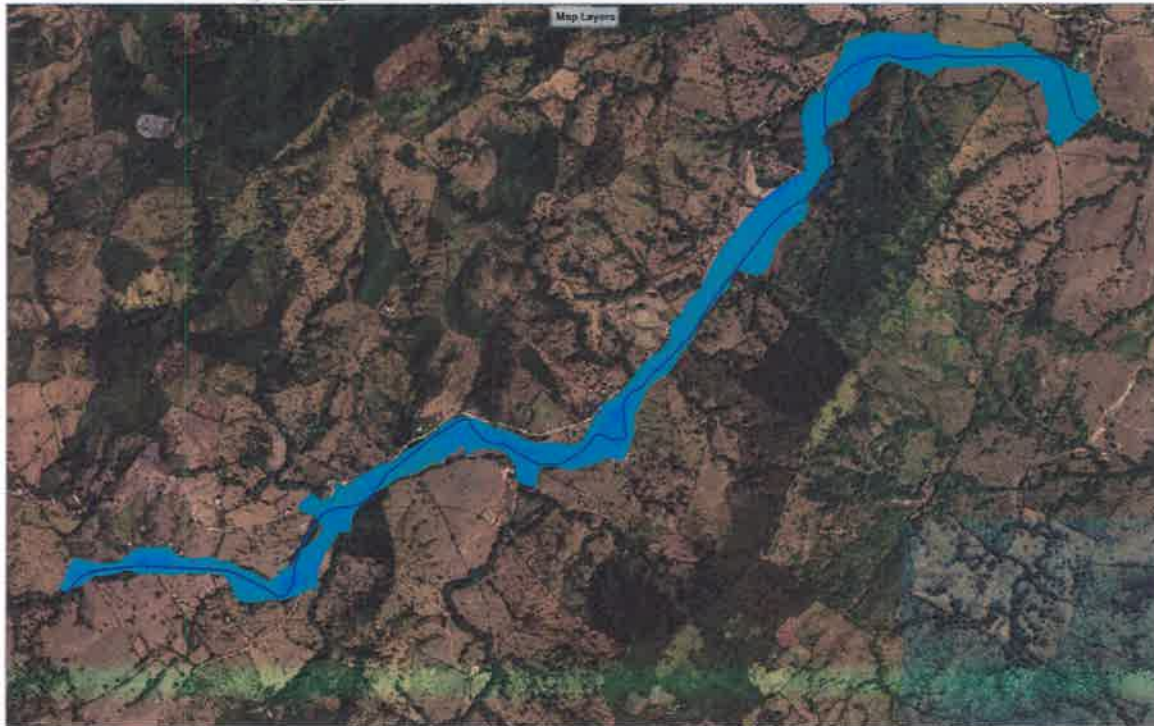
Figura 12 Mapa de Inundación del río Tribiquí entre las estaciones 0k+000 y 5k+932

La lamina de inundación que presenta el cauce del río Tribiquí se presenta en la figura 6.

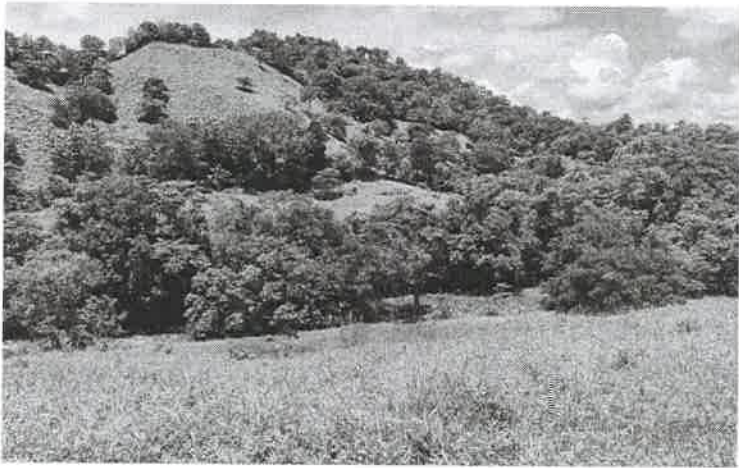
<p>Ilustración No.1. Visita al sitio denominado “ACCESO 8” en el río Tribiqué. Fuente Inspección realizada el 05/9/2022.</p>

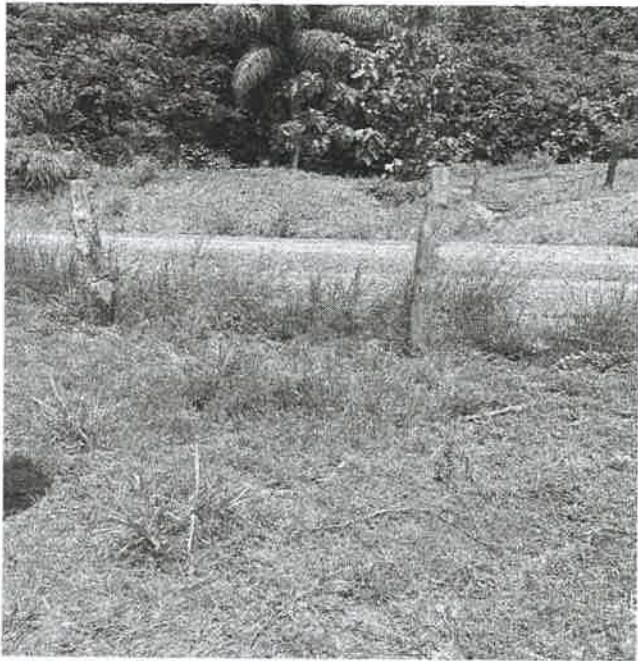
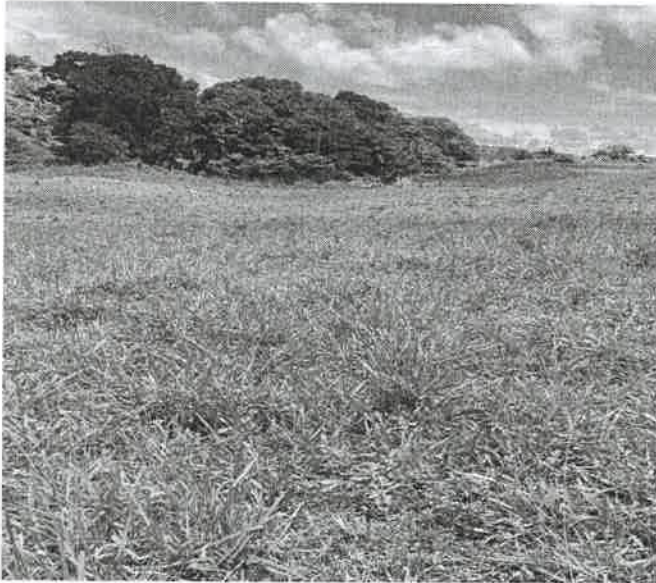
</div> <div data-bbox="1254 578 1478 1165"><p>Ilustración No.2.Vista del sitio denominado “ACCESO 9” a la zona de Polígono de cantera y instalación de trituradora Fuente Inspección realizada el 05/9/2022.</p></div>
<p>VERTICE 1 E: 462365 N: 884670</p>	<div data-bbox="582 1778 1465 2300">

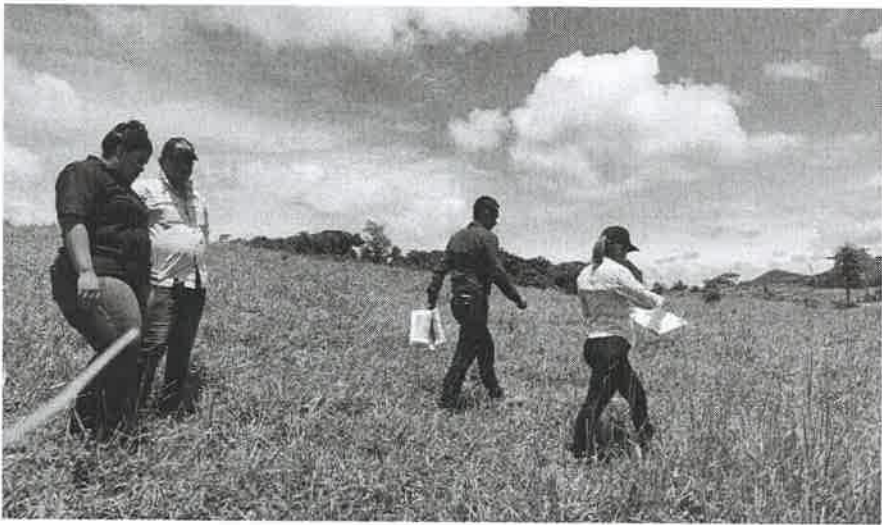
</div> <div data-bbox="569 2349 1456 2471"><p>Ilustración No.3. Visita al sitio denominado “Polígono de cantera” el cual esta compuesto por pasto mejorado. Fuente Inspección realizada el 05/9/2022.</p></div>

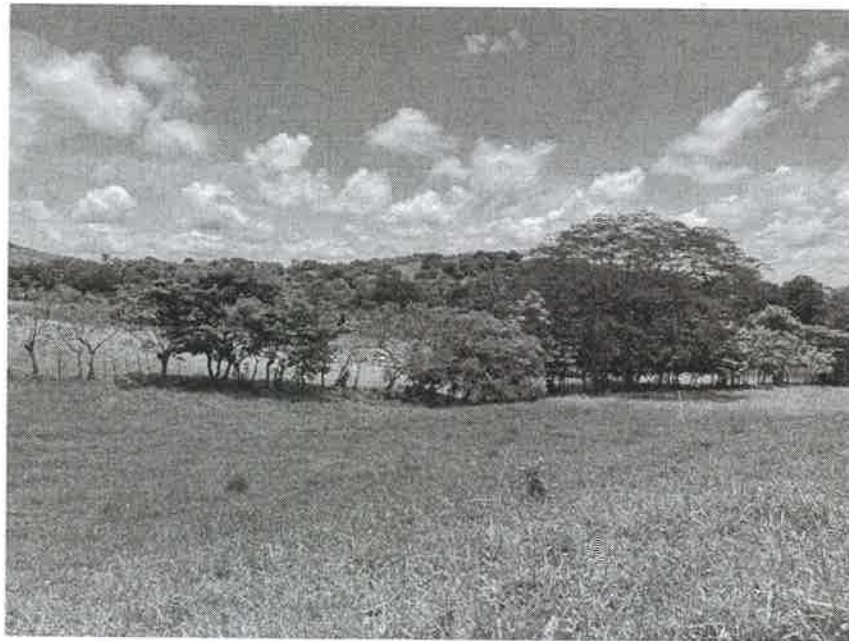
Ilustración No. 4. Vista del sitio denominado “**INSTALACIÓN DE TRITURADORA**”
Fuente Inspección realizada el 05/9/2022.

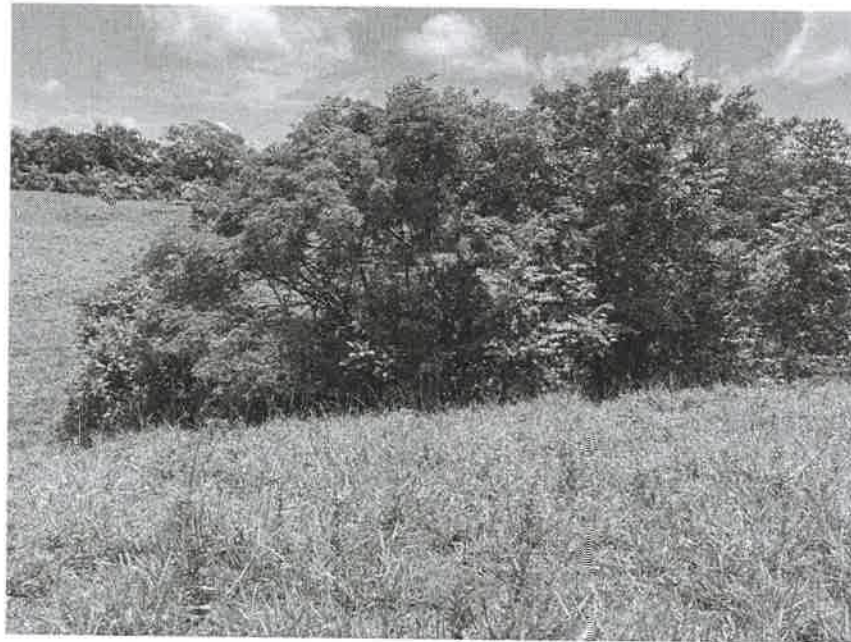
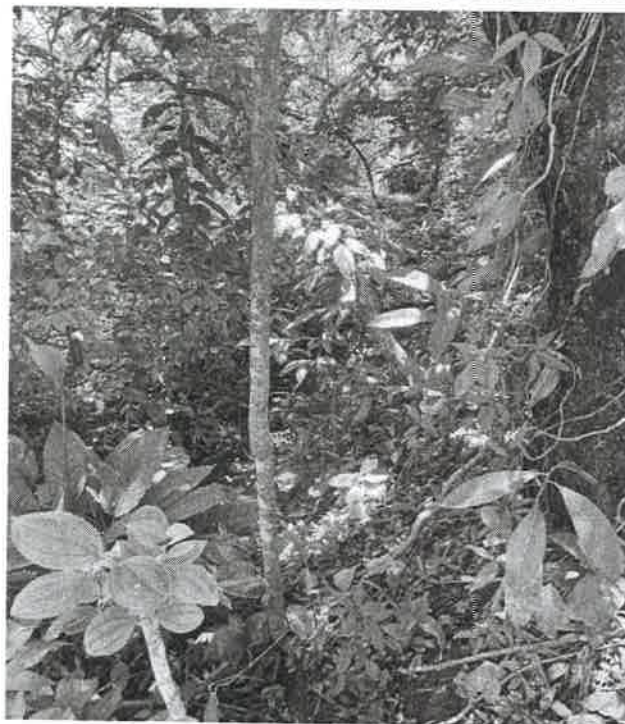
Ilustración No. 5 Vista del sitio donde se encuentra “OJO DE AGUA” y la vegetación que se encuentran a su alrededor.
Fuente Inspección realizada el 05/9/2022.

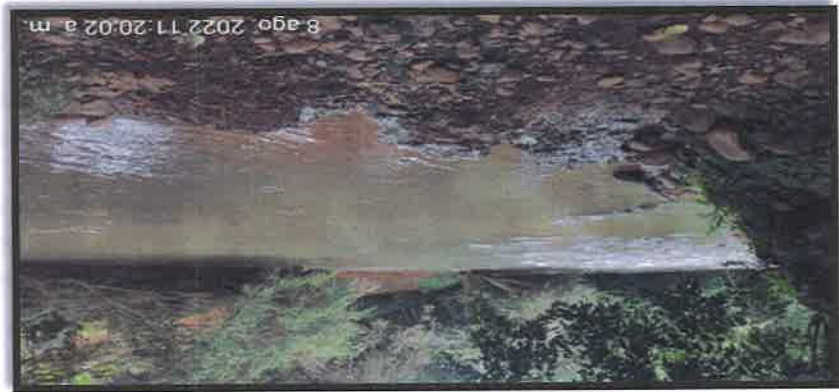
Fotografía del paso N°4

Coordenada de los cruces y pasos de animales (ganado) identificados en la zona de extracción			
N°	ESTE	NORTE	OBSERVACIÓN
1	462611	884541	Mara Castrellón 1
2	461635	884465	Mara Castrellón 1
3	461099	883507	Alfonso Martínez
4	460375	882971	Paso del Diego

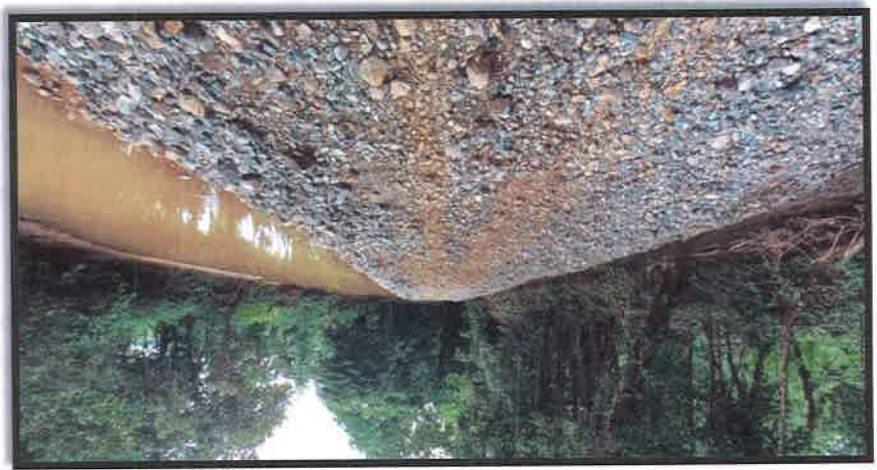
articulados, pero que también se garantice el flujo permanente del agua. El material a utilizar es extraído del mismo cauce mediante pala mecánica, de lo contrario este se acumula desde las zonas de playones donde la acumulación de material es mayor. La altura del camellón es variable dependiendo de la disponibilidad de material (grava de río), este debe ser superior al nivel del agua; con respecto al ancho este puede variar entre 4 – 6 metros.

Foto ilustrativa de los camellones que se construyen a lo largo de los playones hasta llegar a las rampas o accesos al río.

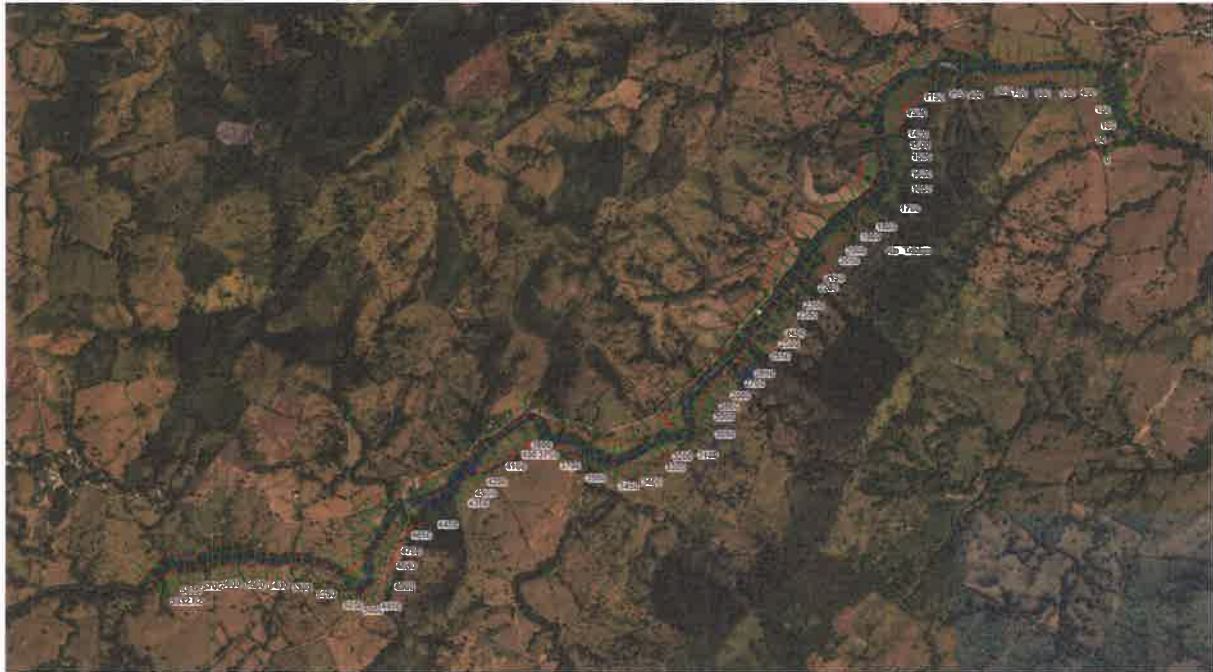
Figura 1. Área actual de la zona de estudio-Río Tribiqueí

A continuación, se adjunta la imagen de la condición actual de la zona de estudio (**Figura 1**)

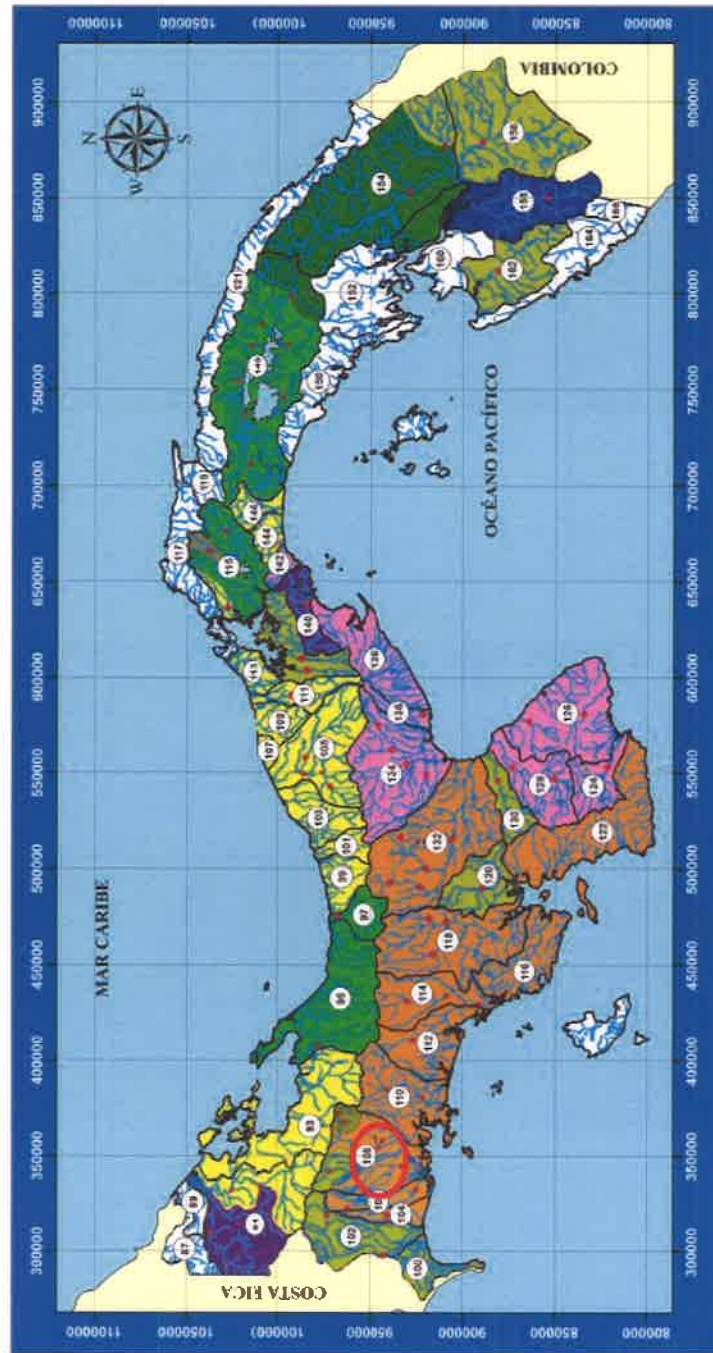
República de Panamá
Regiones Hidrológicamente Homogéneas

Fuente: Figura 73, "Resumen Técnico Análisis Regional de Crecidas Máximas de Panamá Período 1971-2006"

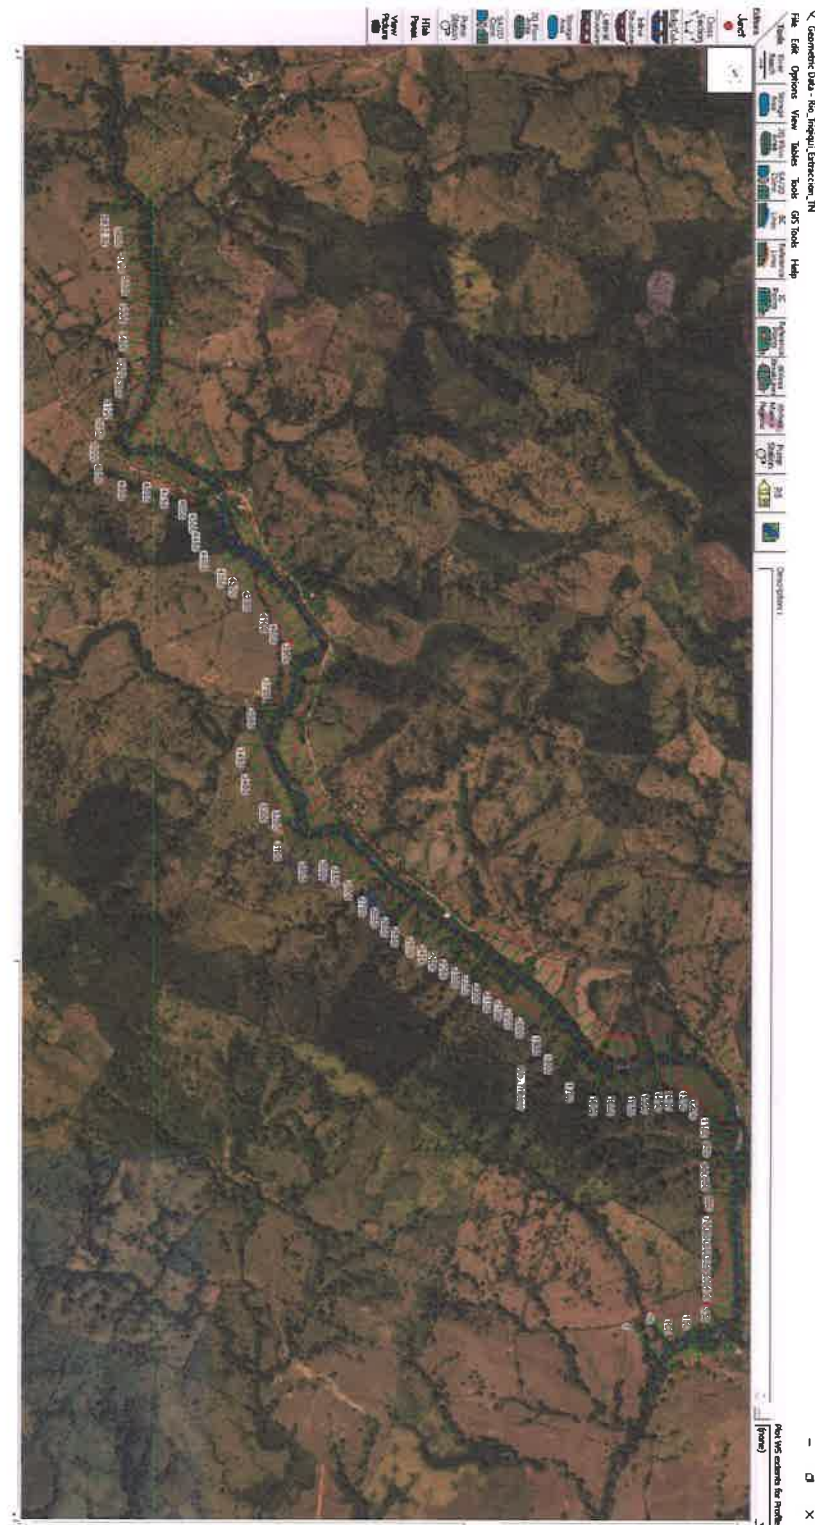
Figura 3. Planta con Modelo de HEC-RAS

**Condiciones de contorno:** Se definen las condiciones iniciales en ambos extremos del tramo de estudio, es decir aguas arriba y aguas abajo. Se realiza el cálculo en régimen mixto (por variaciones de caudal), por lo que es necesario definir ambas, al comienzo y al final. Para “Profundidad Normal”, el modelo requiere conocer los datos de pendiente de la línea de energía o de la línea de agua. Para pendientes pequeñas, se asimilan a las pendientes del fondo del cauce.

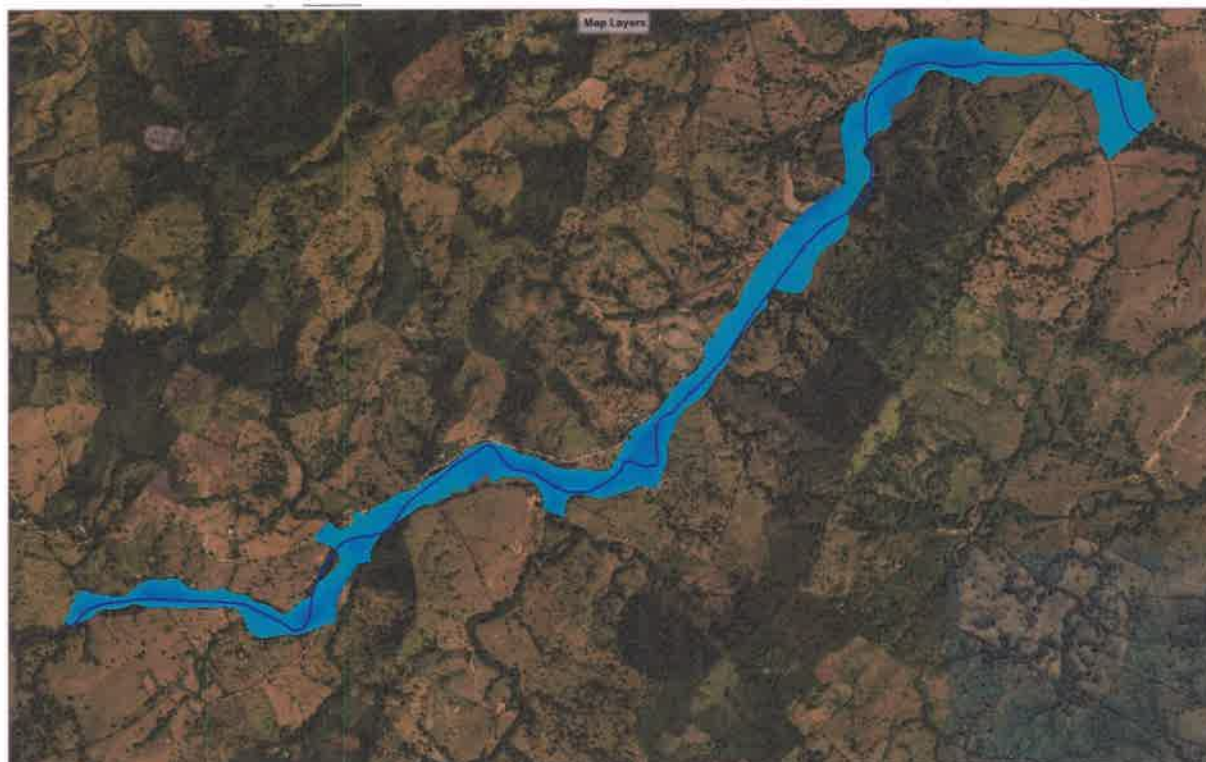
Figura 6 Mapa de Inundación del río Tibiquí entre las estaciones 0k+00 y 5k+932

La estructura se ubica en una zona topográficamente llana. La lámina de inundación que se presenta con el puente es la misma que la lámina proyectada sin estructura.

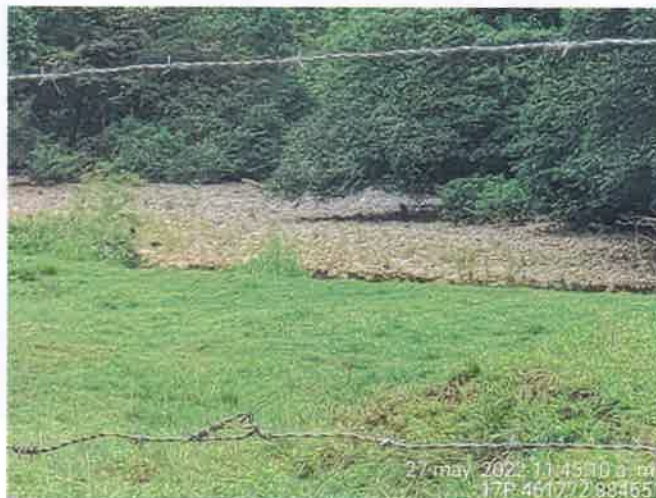
Figura N°14. Acceso a Playón 1

A continuación, se presentan fotos de las zonas de acceso a los playones, en las cuales se puede observar que los pasos escogidos cuentan con poca vegetación de galería a afectar, precisamente buscando el menor impacto posible.

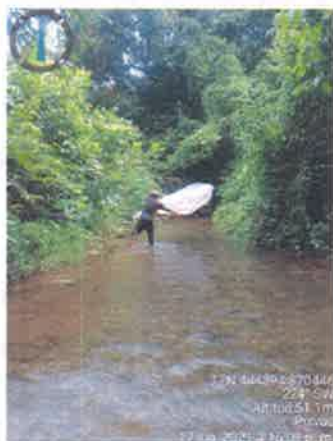
Uso de atarraya de 5 pies con ojo de malla de 1 cm, para zonas de poca profundidad.

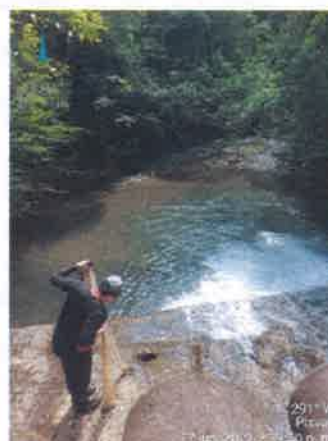
Uso de atarraya de 6 pies con ojo de malla de 2 cm, para zonas de mayor profundidad.

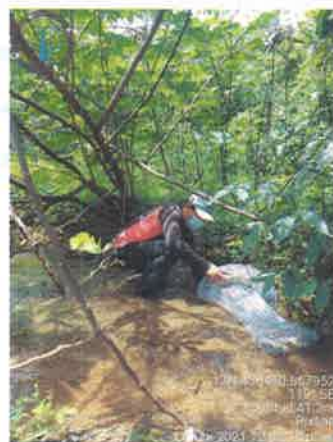
Uso de chinchorro para captura de fauna acuática, en zonas de poca profundidad y orillas de afluentes.

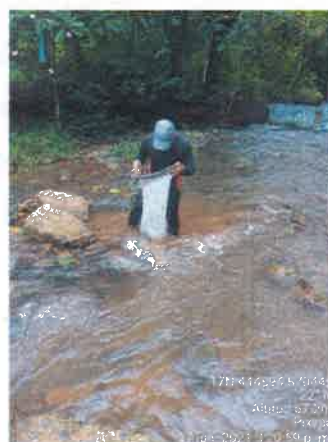
Uso de chinchorro para captura de fauna acuática, en zonas de poca profundidad y orillas de afluentes

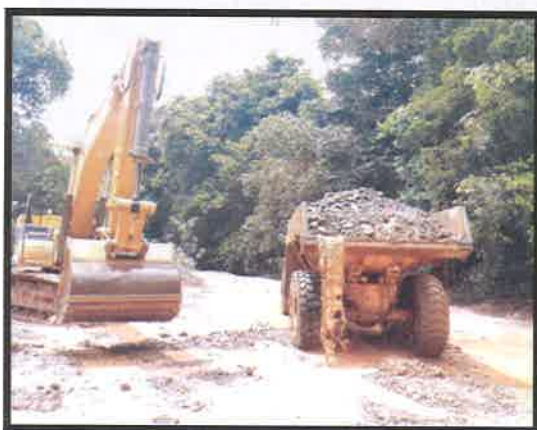
Carga de camión articulado

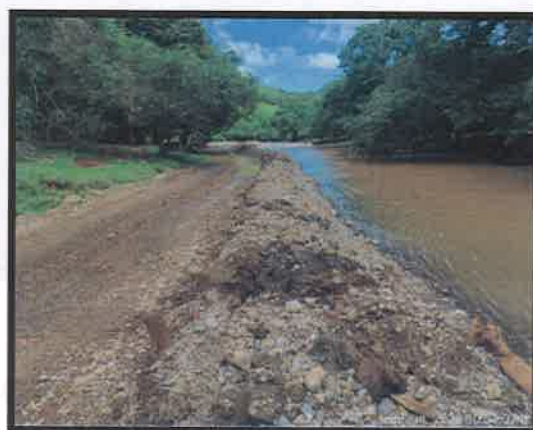
Camellón o ataguía de tránsito

Cada camino de acceso es preparado con material para garantizar el tránsito seguro de los camiones para entrar y salir. Al entrar al río, este camino se conecta con el camellón. La construcción del camellón se realiza con el mismo material del río hasta llegar al playón. Luego se inicia la extracción y carga del material a los camiones que lo llevarán hasta el patio de acopio en la cantera (planta de trituración). Al ir completando la extracción de cada playón, se va levantando el camellón hasta llegar al punto inicial (camino de acceso).
