**REPÚBLICA DE PANAMÁ
MINISTERIO DE AMBIENTE**

RESOLUCIÓN No. DEIA-IA- 077 -2022

Por la cual se resuelve la solicitud de evaluación del Estudio de Impacto Ambiental (EsIA), categoría II, del proyecto denominado: **EXTRACCIÓN DE MATERIAL (GRAVA) DEL RÍO TRIBIQUÉ PARA LA CONSTRUCCIÓN DEL CAMINO SAN JOSÉ – CALIDONIA – PLATANARES -PIXVAE** cuyo promotor es la sociedad **ININCO, S.A.**

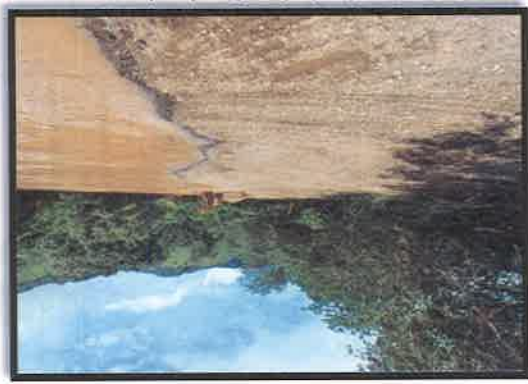
Restauración de bordes de playones

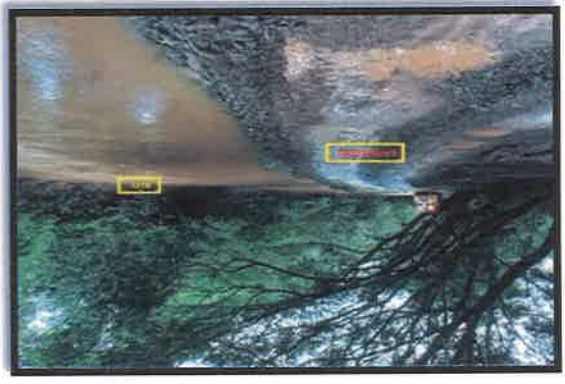
Camellón o ataguía de tránsito

El material utilizado para la construcción de camellones o rutas de tránsito que se construyen en el río es extraído a media que avanza la actividad de extracción y estas áreas van quedando conformadas de modo que se garantice un adecuado flujo de agua en el cauce principal. En los puntos de desembocadura de alguna quebrada al cauce principal, el camellón baja su cota para permitir el libre flujo del agua.

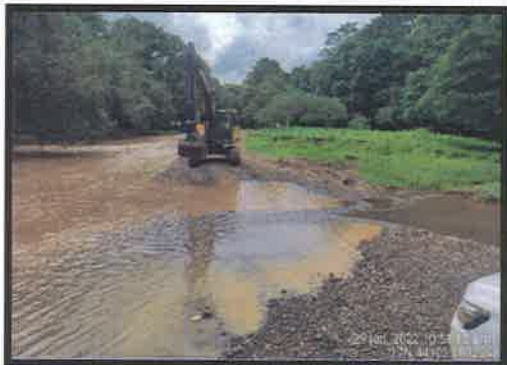
Foto ilustrativa de la zona de desembocadura

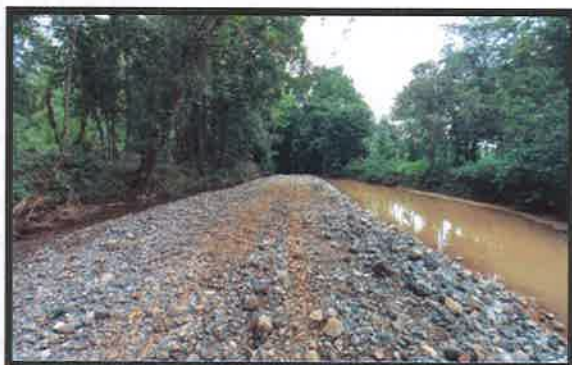
Foto ilustrativa de camellón ya construido

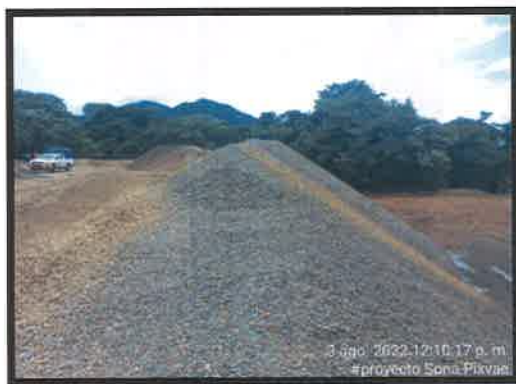
Pila de capa base

Una vez el patio cuente con la suficiente cantidad de material para el acarreo, la capa base será transportada mediante camiones tipo volquetas a los diferentes puntos donde se requiere avanzar esta actividad dentro del proyecto "ESTUDIO, DISEÑO, CONSTRUCCIÓN Y FINANCIAMIENTO DEL CAMINO SAN JOSÉ – CALIDONIA - PLATANARES – PIXVAE". Por otra parte, la grava $\frac{3}{4}$ y polvillo serán utilizados para alimentar la planta de mezcla asfáltica para el mismo proyecto.

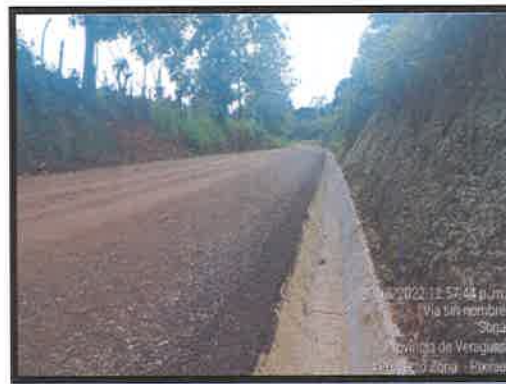
Capa base colocada en la calzada

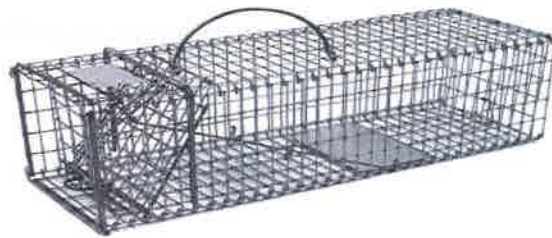
Figura 10.4. Trampa Tomahawk

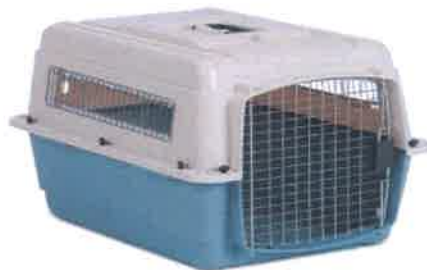
Figura 10.5. Kennel para transporte de mamíferos medianos.

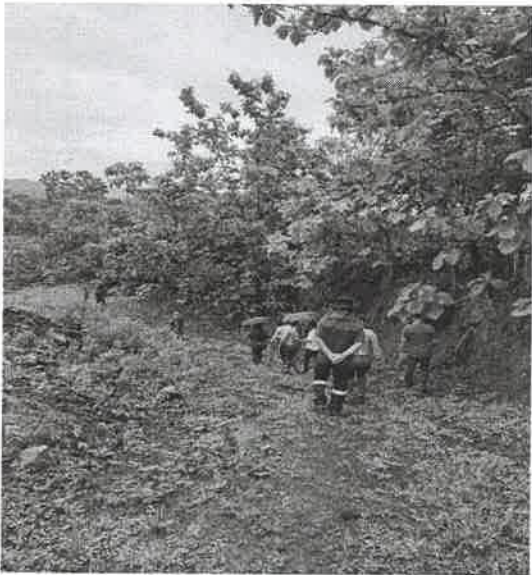
<p>Ilustración No.1. Visita al sitio de extracción en el denominado playón 6., se observa el acceso 6 al mismo. Fuente Inspección realizada el 27/6/2022.</p>
Coordenada del acceso E: 459604 N: 882800

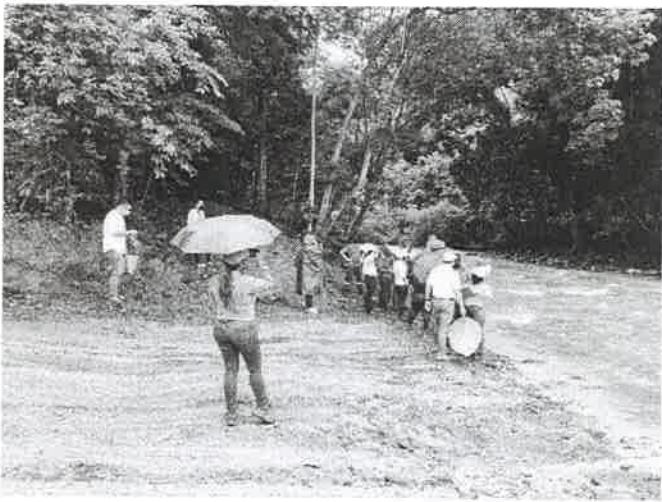
<p>Ilustración No.2. Visita al sitio de extracción PLAYON 5, el cual se observa que el acceso es utilizado por el transito vehicular del área. Fuente Inspección realizada el 27/6/2022.</p>

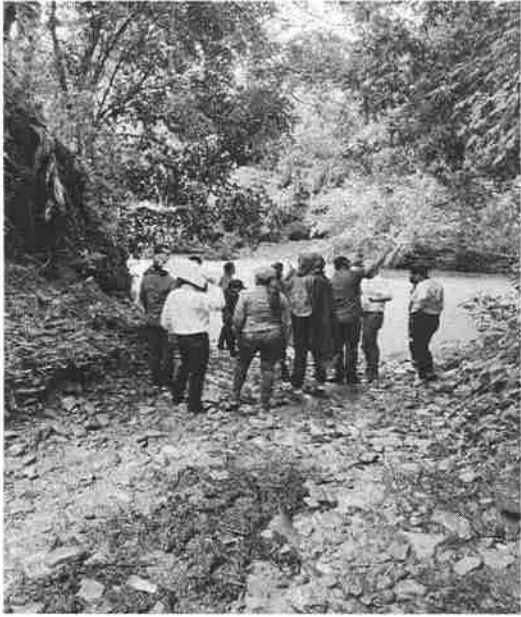
<p>Ilustración No. 3. Área de extracción del PLAYON 4, y acceso al área que es utilizado por las fincas adyacentes. Fuente Inspección realizada el 27/6/2022.</p>
<p>Acceso E: 461051 N:883517</p> <p>Área de extracción E: 461015 N: 883517</p>

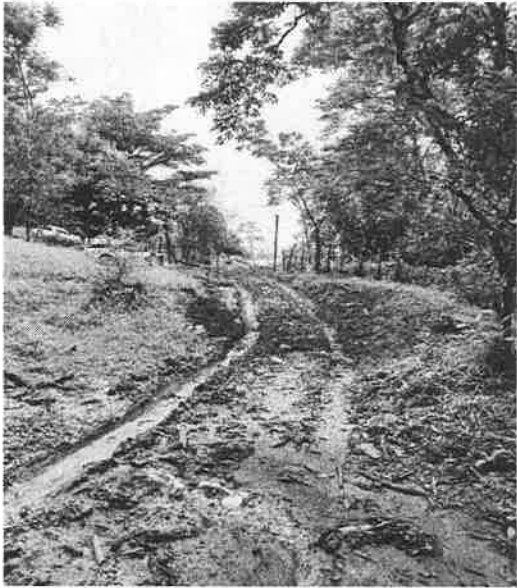
<p>Ilustración No.4 . Vista del área del acceso a la extracción del PLAYON 3 Fuente Inspección realizada el 27/6/2022.</p>

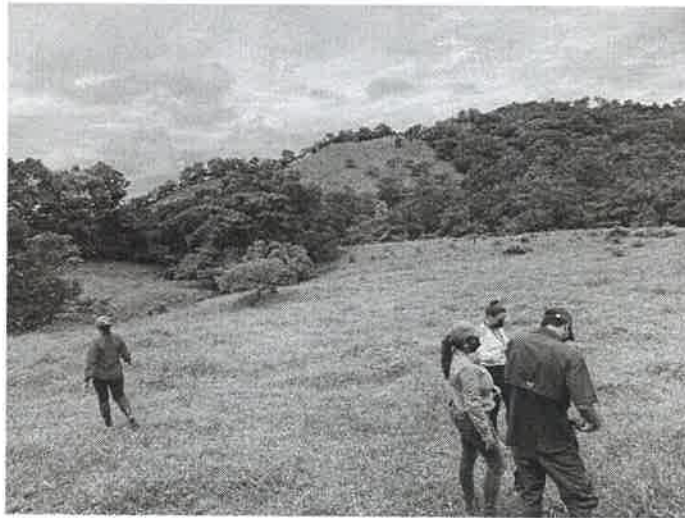
Ilustración No.5 Sitio donde se instalará la planta de trituración,
patio de acopio de material y tina de sedimentación.
Fuente Inspección realizada el 27/6/2022.

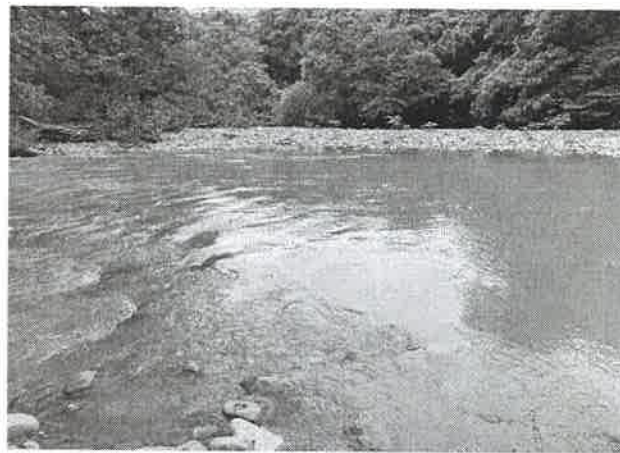
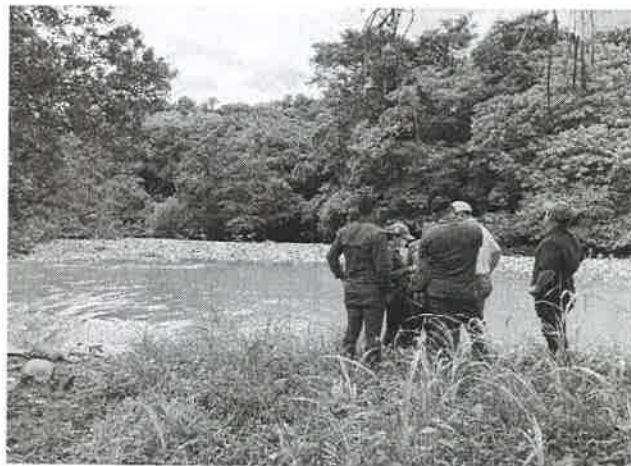
Ilustración No.6 Sitio de extracción PLAYON 1
Fuente Inspección realizada el 27/6/2022.

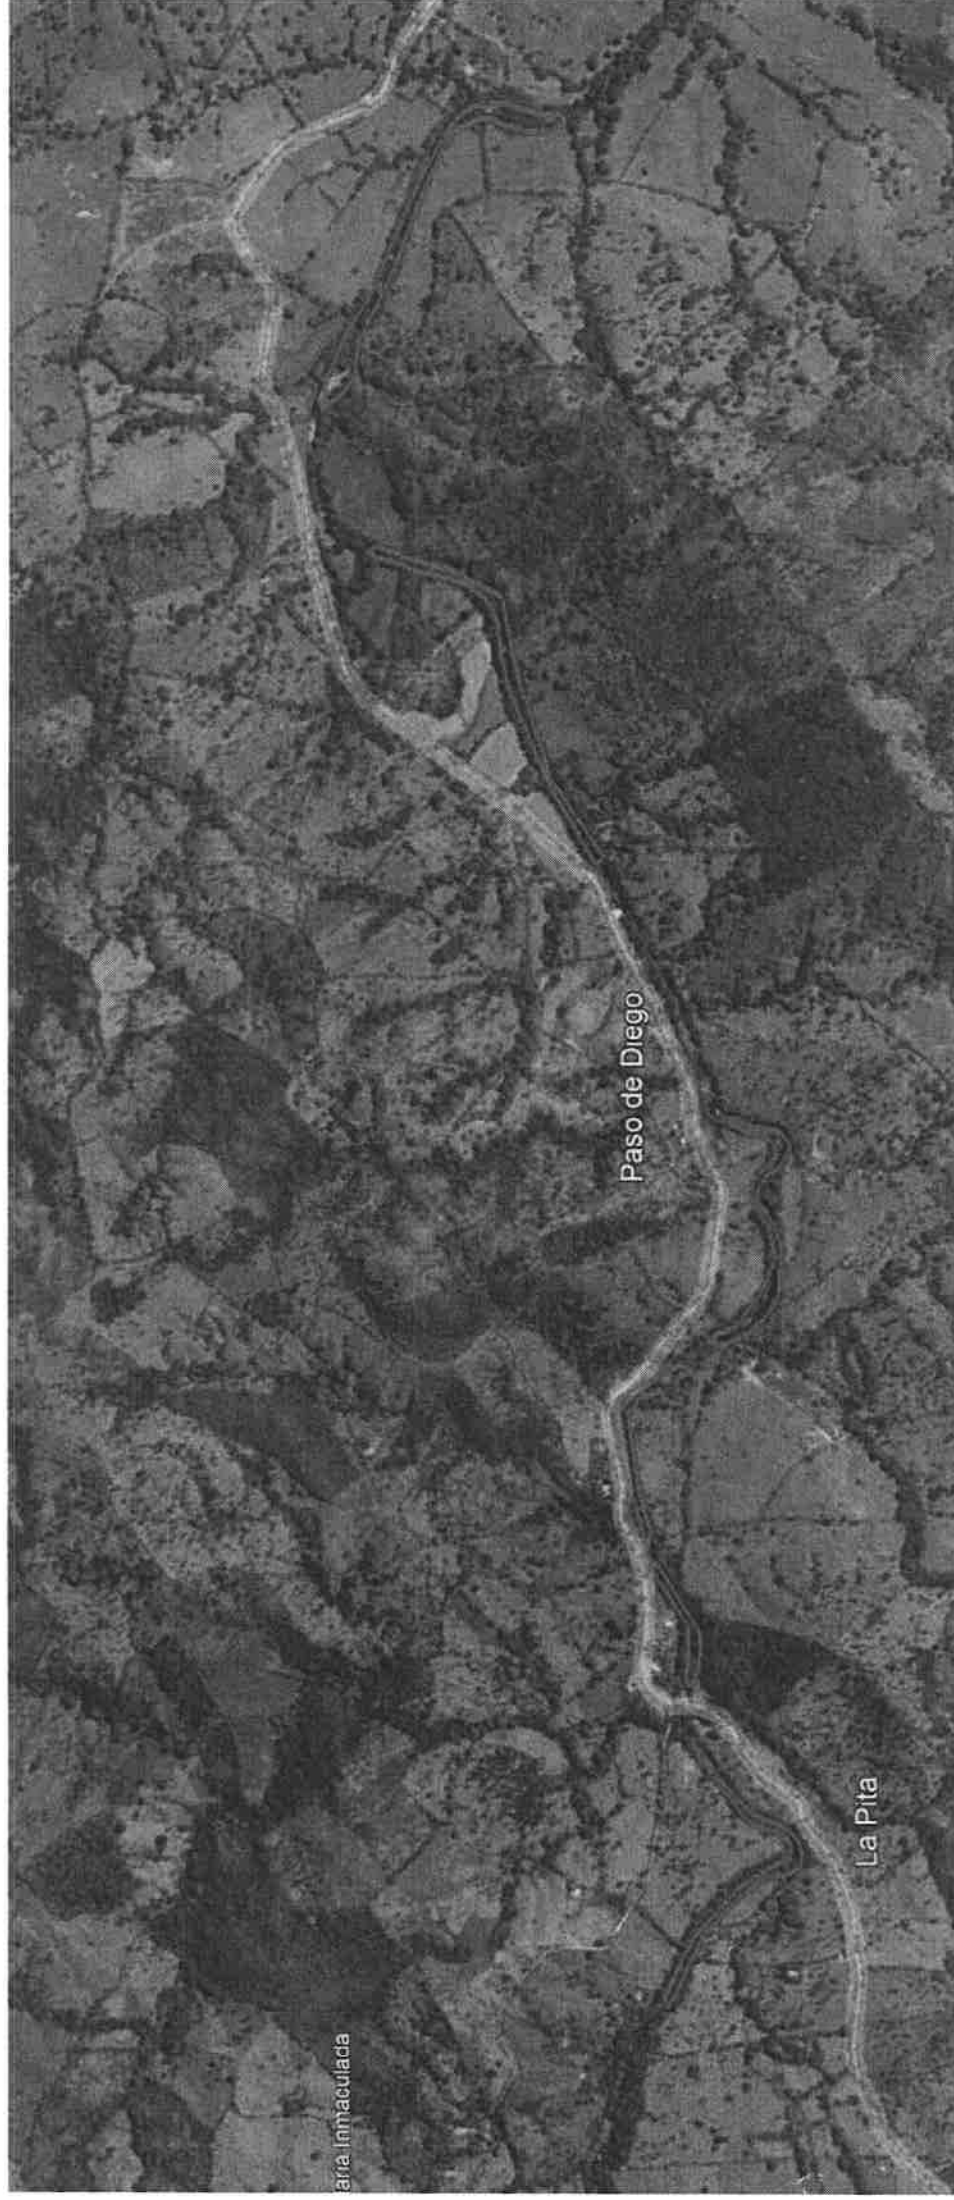
Ilustración 7. . Imagen satelital del proyecto tomada del Software Google Earth Fuente: Inspección realizada el 27/6/2022.

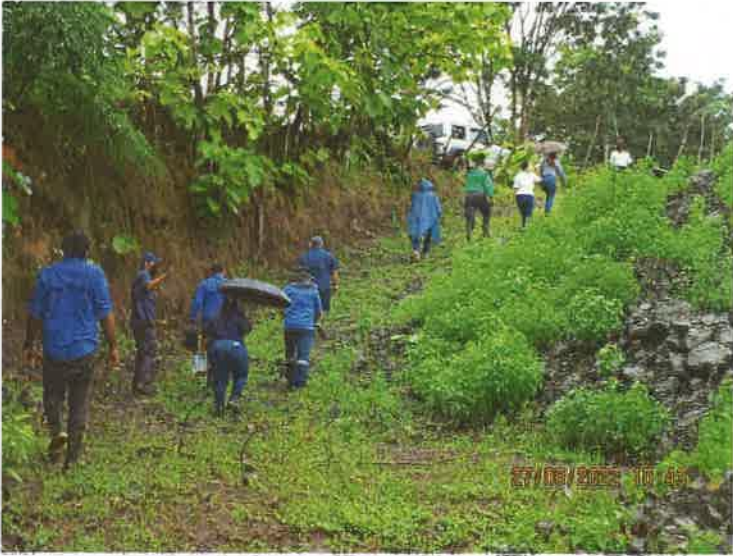
- El acceso #6 mantiene material pétreo en grandes cantidades, los cuales, de acuerdo a lo indicado por personal del promotor, se cuenta con estudio de impacto ambiental aprobado y este material serán utilizados para el camino de San José – Calidonia – Platanares – Pixvae. Cuenta con árboles jóvenes de teca y bosque de galería en la servidumbre del río Tribiqué. El acceso se ubica en terrenos privados (Fotos. 1, 2, 3 y 4).

</div> <div>Foto 1. Acceso #6 a habilitar. Vista hacia el camino de San José – Calidonia – Platanares – Pixvae.</div>
459500.00 m E 882465.00 m N	<div>

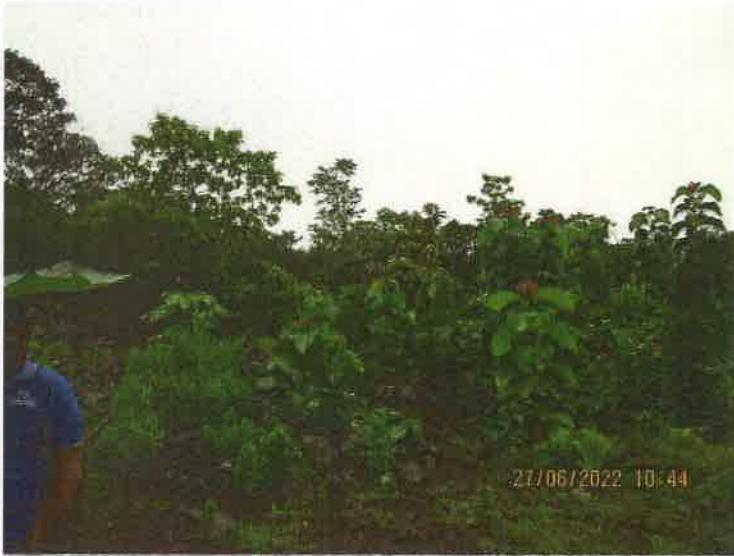
</div> <div>Foto 2. Acceso #6 a habilitar. Vista hacía el río Tribiqué</div>
459481.40 m E 882450.08 m N	<div> </div> <div>Foto 3. Material pétreo que se encuentra a un costado del acceso #6.</div>

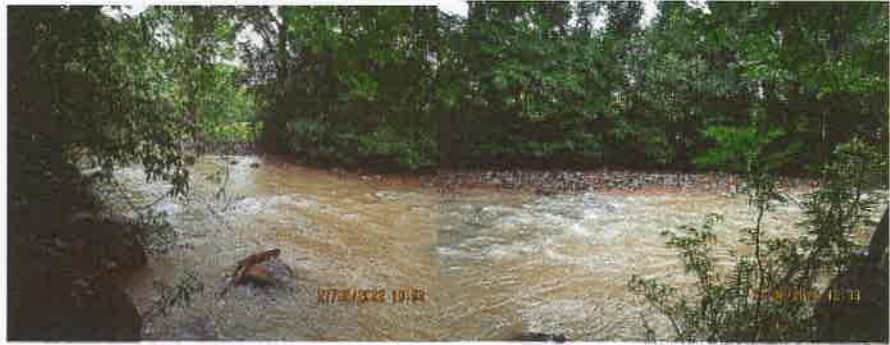
Foto 4. Vista del Río Tribiqué desde el acceso #6.

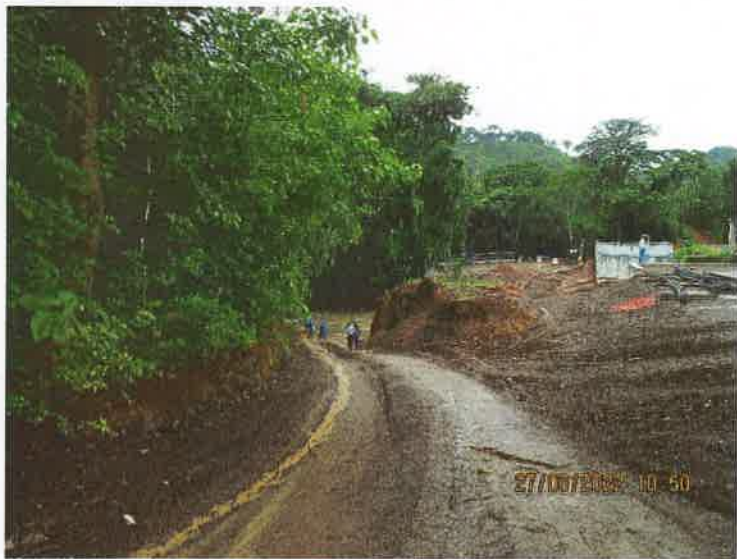
- El acceso #5 se ubica contiguo al puente a construir sobre el río Tribiqué, por lo que no cuenta con vegetación y se encuentra habilitado para el paso de vehículos pesados. De acuerdo a lo indicado en campo por personal del promotor, el acceso se sitúa sobre terrenos públicos, pues se encuentran en trámite de traspaso al Ministerio de Obras Públicas (Fotos 5 y 6).

Foto 5. Vista del acceso #5 a conformar.

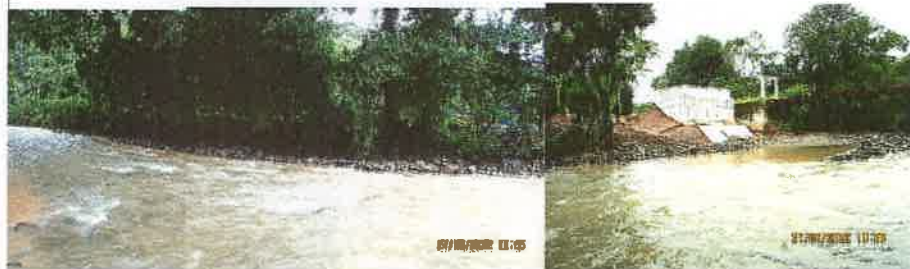
Foto 6. Vista del Río Tribiqué desde el acceso #5.

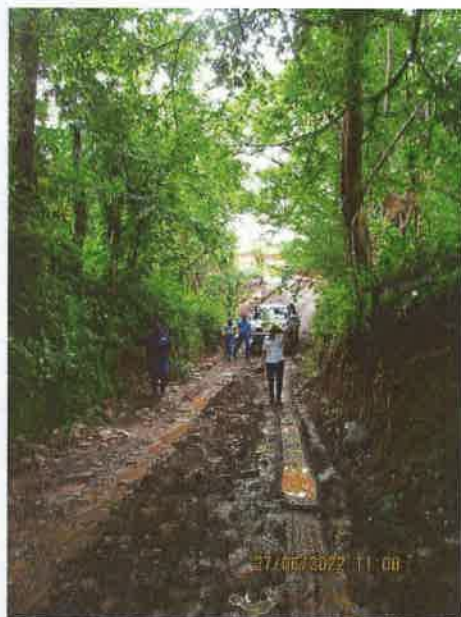
- El acceso #4 se encuentra habilitado, de acuerdo a lo indicado por el personal del promotor, es de uso público y mencionan que culminado su uso lo dejarán en igual o mejor condiciones. Mantiene vegetación de cercas vivas en ambos lados del camino (Fotos 7 y 8).

Foto 7. Vista del acceso #4 a conformar.

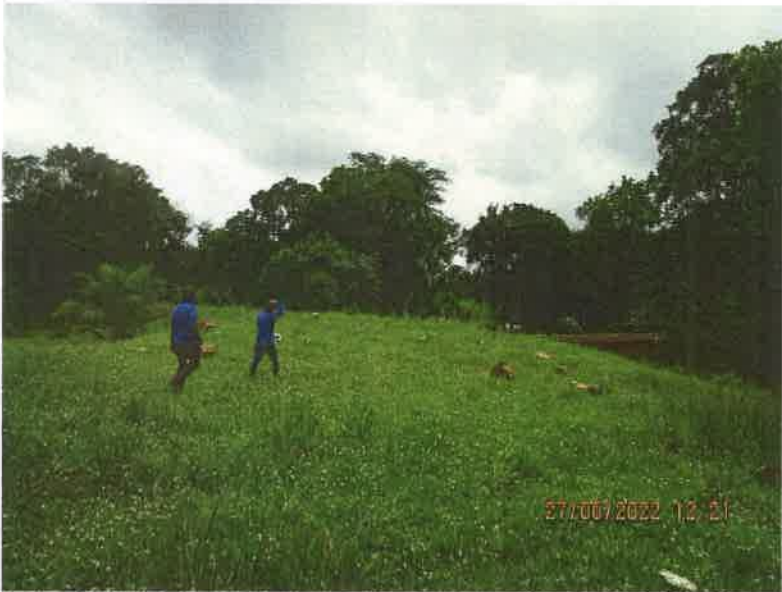
- El acceso #1 se ubica sobre terrenos privados cuyo titular es Mara Nazira Castrellón. Se encuentra desprovisto de vegetación. Colinda con una quebrada sin nombre que mantenía caudal el cual desemboca sobre el río Tribiqué (Fotos 12, 13 y 14).

<p>Foto 12. Vista del acceso #1 a habilitar.</p>
<p>461909.55 m E 884644.25 m N</p>

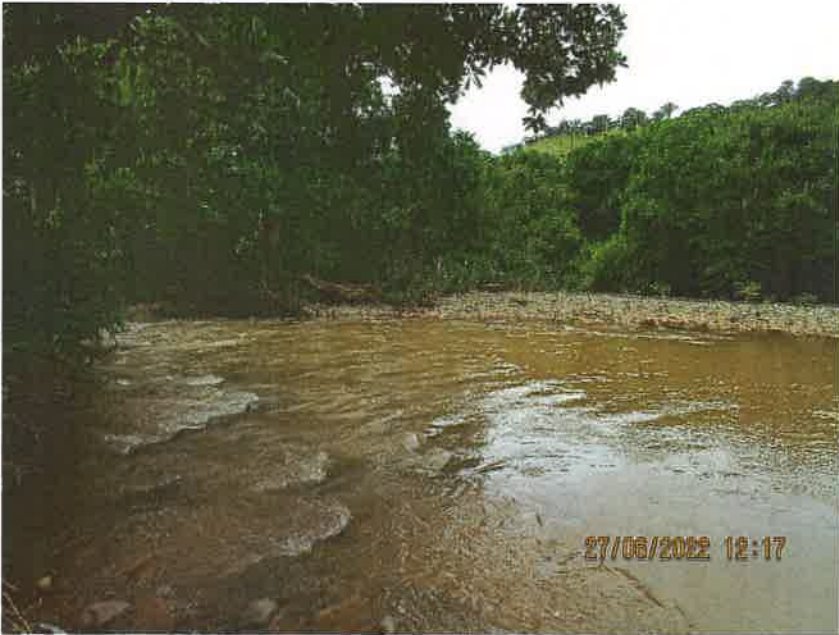
<p>Foto. 13 Vista del Río Tribiqué desde el acceso #1.</p>

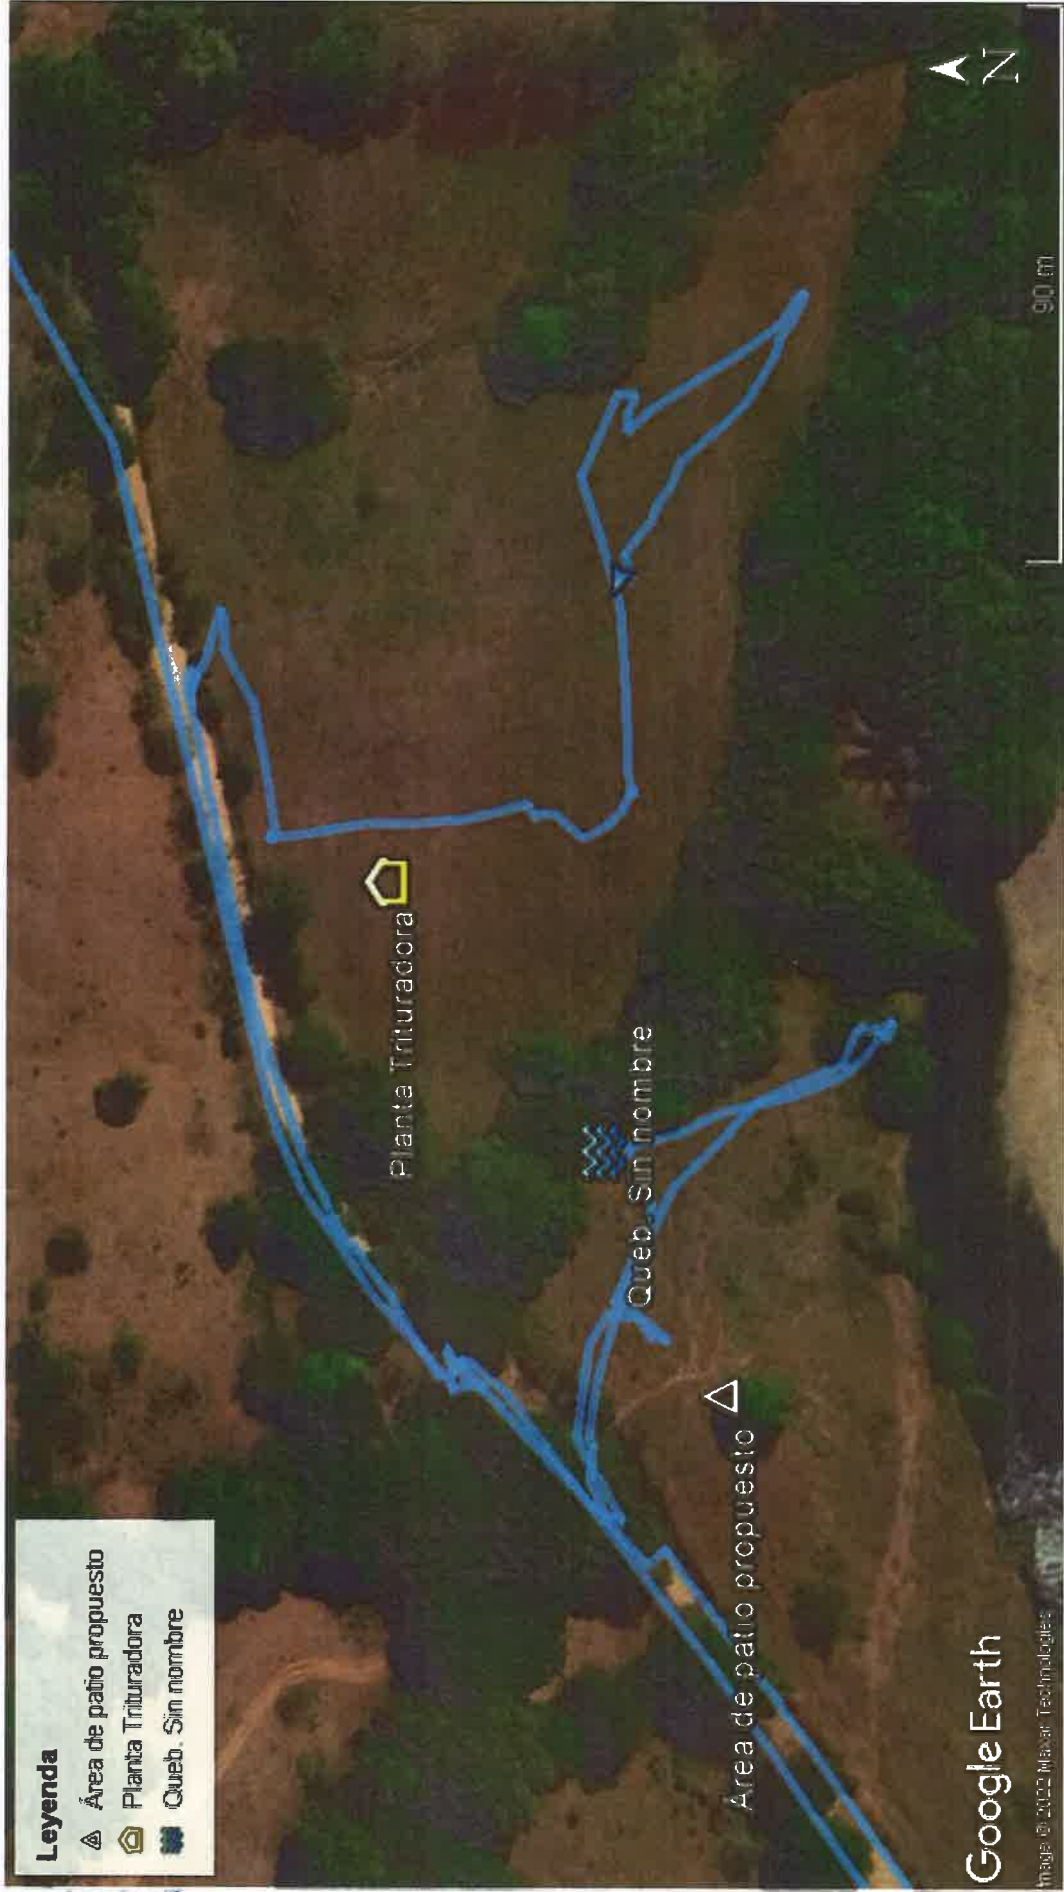
VII. IMAGEN DEL RECORRIDO DE LA INSPECCIÓN

- El recorrido se realizó en los accesos a habilitar por el proyecto para ingresar a las áreas de extracción sobre el río Tribiqué. Por lluvias y al encontrarse el río con mayor caudal, por temas de seguridad, no se efectuó recorrido sobre el cuerpo de agua.
