**“EXTRACCIÓN DE ARENA CONTINENTAL”** ubicado en el corregimiento de Las Garzas, distrito y provincia de Panamá, bajo la responsabilidad del Promotor: **Extracciones Continentales S.A.** representado por el Ingeniero Luis Paniza Conte.

**DOCUMENTO DE ACLARACIONES  
CATEGORÍA II -EXTRACCIÓN DE ARENA CONTINENTAL  
PROMOTOR – EXTRACCIONES CONTINENTALES S.A.**

**2 ZONAS - TOTAL 221.54 HAS.**

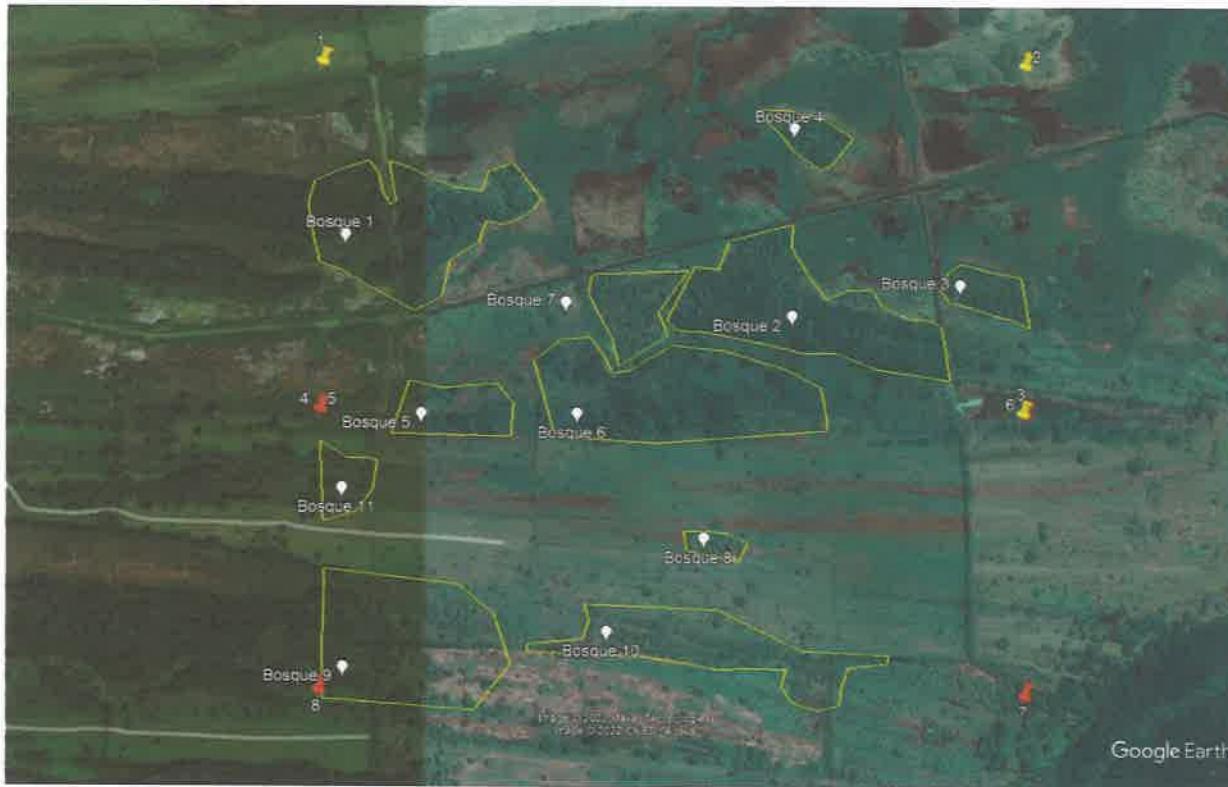
Ubicación de los polígonos de áreas que no se van a intervenir. El total de todos los polígonos de bosques destinados para la conservación y como medida de mitigación voluntaria da como resultado un total de 60.065 hectáreas.

Seguidamente presentamos las coordenadas y el polígono de áreas de bosques de galerías que no serán afectadas durante la fase de operación del proyecto.

Se delimitaron 11 zonas que denominamos "bosques" (éstas se enumeraron para poderlas identificar) en las cuales no se tiene planificado sacar o talar árboles y en caso tal que exista la necesidad de sacar algún árbol dentro de alguna de las zonas delimitadas, se procederá con la solicitud de permisos y trámites pertinentes.

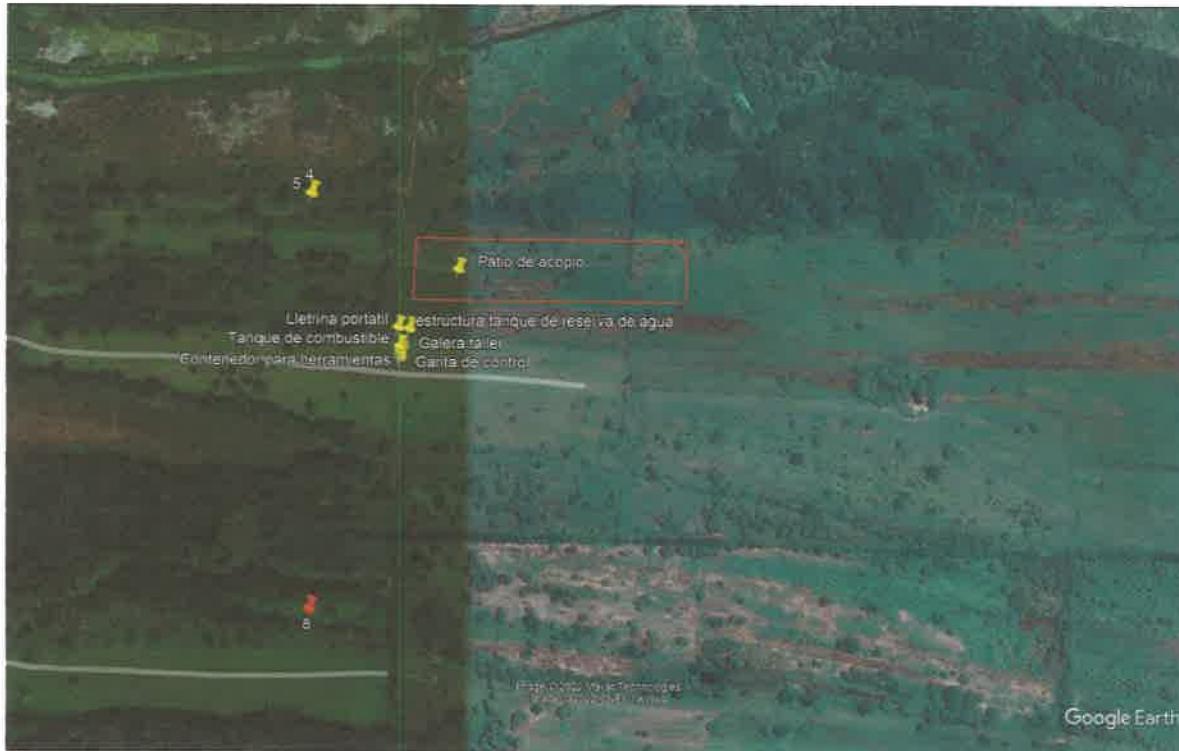
b. En la imagen satelital podemos apreciar la ubicación general de las infraestructuras de apoyo del proyecto, tales como:

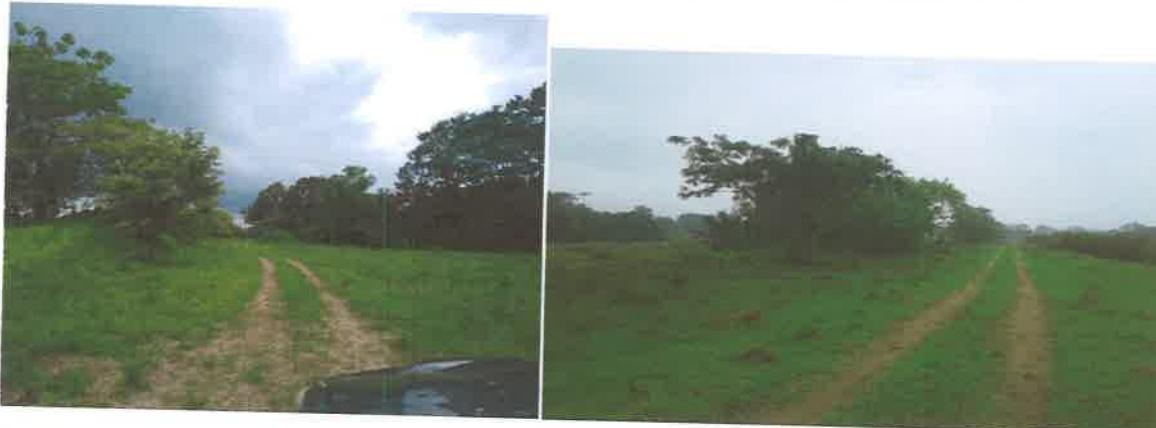
En las imágenes se puede observar la condición en la que se encuentran los caminos internos de la finca que dan acceso a las zonas de extracción.

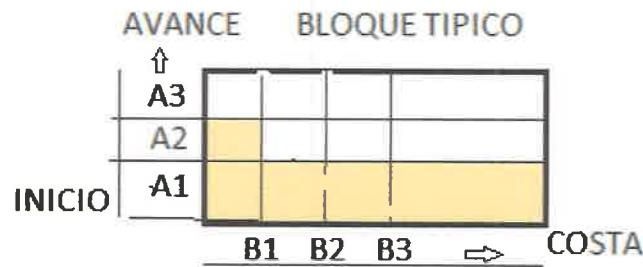
Se diseñó un tamaño del bloque típico de extracción semejando al Área de un Trapecio de altura  $h$ , y lados paralelos a  $y$   $b$ , luego para su avance un lado  $L$ . Calculamos el volumen de este Bloque en la sección de cubicación (Ver sección 10). Con este método logramos una secuencia y control de producción y se planifica la extracción en forma ordenada, como se muestra en la gráfica siguiente:

**Los equipos que se utilizaran en esta fase son: Pala mecánica, camiones volquetes, cargador frontal.**

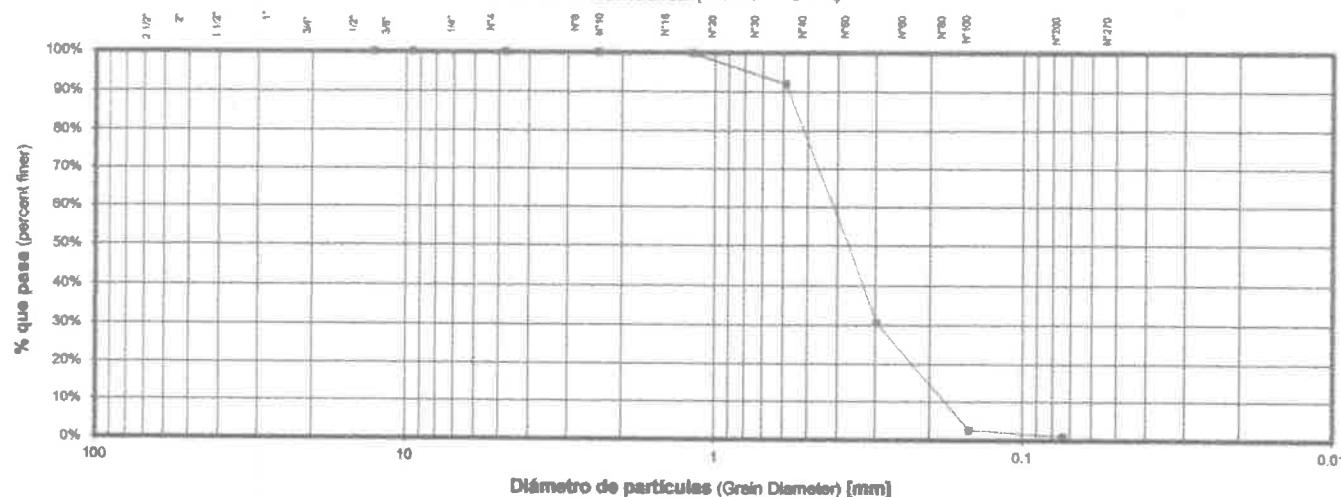
Curva Granulométrica (Gran Size Chart)

Tamiz (Sieve) No.	Abertura (Sieve opening) mm	Peso Retenido (Soil retained) g	Peso Ret. Acumulado (Accumulative s. retained) g	% Retenido (Percent retained)	% que pasa (Percent finer)
3"	76.2				
2 1/2"	63.500				
2"	50.800				
1 1/2"	38.100				
1"	25.400				
3/4"	19.100				
1/2"	12.700	0.000	0.00	0.0%	100.0%
3/8"	9.520	0.00	0.00	0.0%	100.0%
1/4"	6.350				
Nº 4	4.760	0.00	0.00	0.0%	100.0%
Nº 8	2.380	0.00	0.00	0.0%	100.0%
Nº 10	2.000				
Nº 16	1.180	1.22	1.22	0.3%	99.7%
Nº 20	0.850				
Nº 30	0.590	36.05	37.27	8.0%	92.0%
Nº 40	0.420				
Nº 50	0.297	285.15	322.42	69.3%	30.7%
Nº 60	0.250				
Nº 80	0.180				
Nº 100	0.149	131.23	453.65	97.6%	2.4%
Nº 200	0.074	6.54	460.19	99.0%	1.0%
Nº 270	0.053				
Fondo (Bottom)

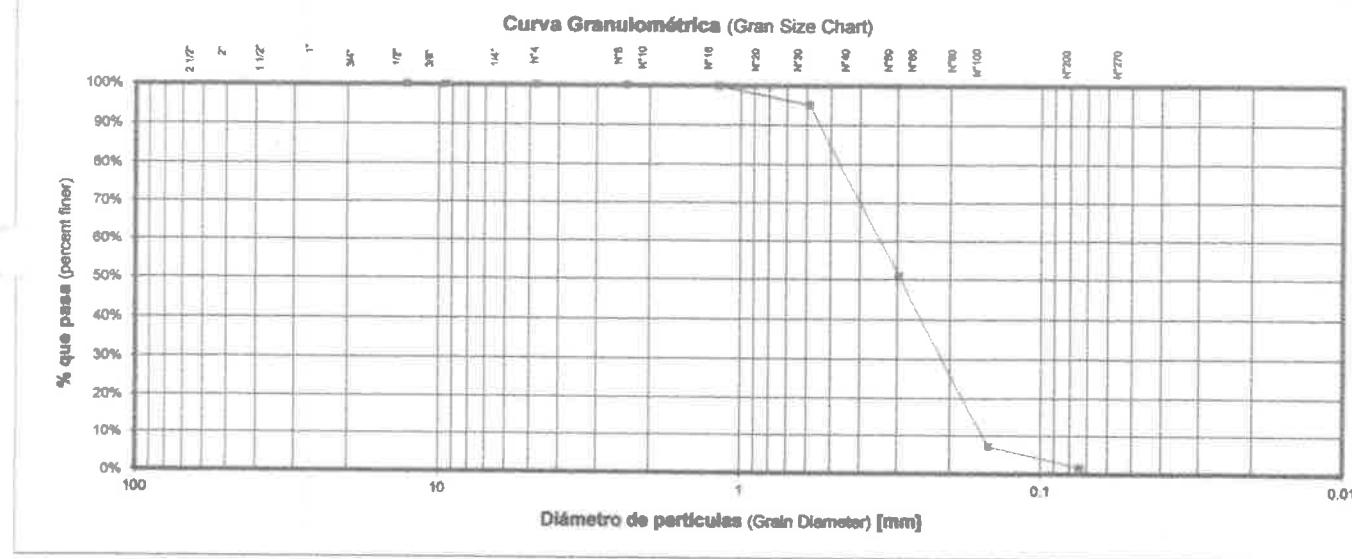
Curva Granulométrica (Grain Size Chart)

Tamiz (Sieve) No.	Abertura (Sieve opening) mm	Peso Retenido (Soil retained) g	Peso Ret. Acumulado (Acumulative s. retained) g	% Retenido (Percent retained)	% que pasa (Percent finer)
3"	76.2				
2 1/2"	63.500				
2"	50.800				
1 1/2"	38.100				
1"	25.400				
3/4"	19.100				
1/2"	12.700	0.000	0.00	0.0%	100.0%
3/8"	9.520	0.00	0.00	0.0%	100.0%
1/4"	6.350				
Nº 4	4.760	0.00	0.00	0.0%	100.0%
Nº 8	2.380	0.00	0.00	0.0%	100.0%
Nº 10	2.000				
Nº 16	1.180	1.00	1.00	0.2%	99.8%
Nº 20	0.850				
Nº 30	0.590	25.80	26.80	4.9%	95.1%
Nº 40	0.420				
Nº 50	0.297	243.30	270.10	49.0%	51.0%
Nº 60	0.250				
Nº 80	0.180				
Nº 100	0.149	241.20	511.30	92.8%	7.2%
Nº 200	0.074	30.40	541.70	98.3%	1.7%
Nº 270	0.053				
Fondo (Bottom)

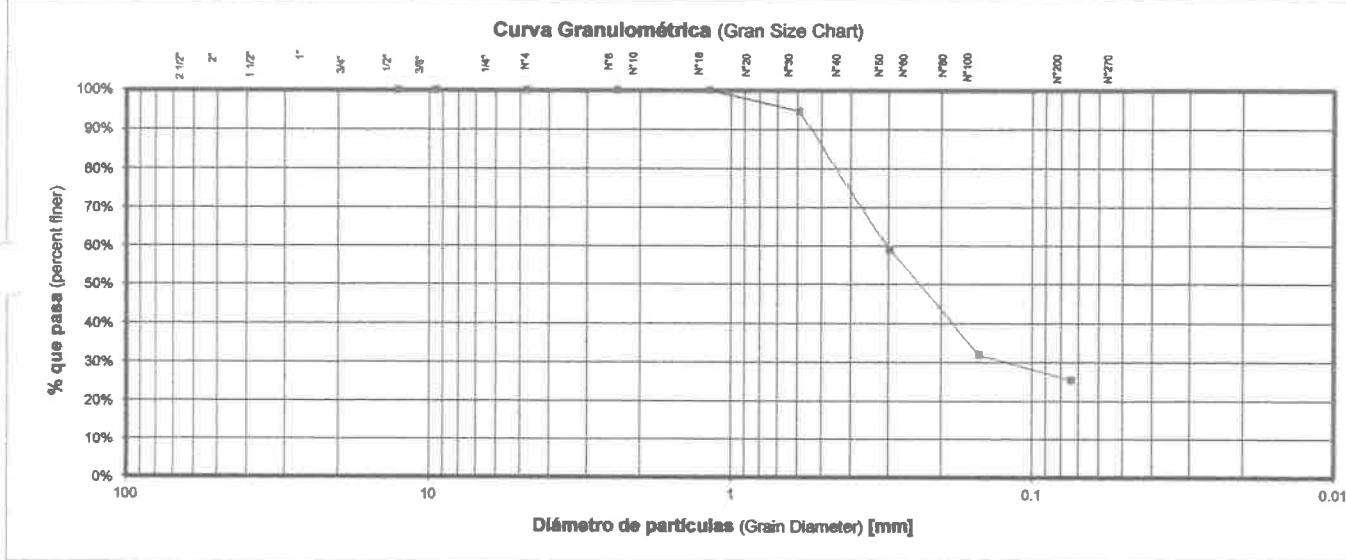
Curva Granulométrica (Gran Size Chart)

Tamiz (Sieve) No.	Abertura (Sieve opening) mm	Peso Retenido (Soil retained) g	Peso Ret. Acumulado (Acumulative s. retained) g	% Retenido (Percent retained)	% que pasa (Percent finer)
3"	76.2				
2 1/2"	63.500				
2"	50.800				
1 1/2"	38.100				
1"	25.400				
3/4"	19.100				
1/2"	12.700	0.000	0.00	0.0%	100.0%
3/8"	9.520	0.00	0.00	0.0%	100.0%
1/4"	6.350				
Nº 4	4.760	0.00	0.00	0.0%	100.0%
Nº 8	2.380	0.00	0.00	0.0%	100.0%
Nº 10	2.000				
Nº 16	1.180	0.00	0.00	0.0%	100.0%
20	0.850				
Nº 30	0.590	24.00	24.00	5.4%	94.6%
Nº 40	0.420				
Nº 50	0.297	160.00	184.00	41.1%	58.9%
Nº 60	0.250				
Nº 80	0.180				
Nº 100	0.149	121.00	305.00	68.1%	31.9%
Nº 200	0.074	29.00	334.00	74.6%	25.4%
Nº 270	0.053				
Fondo (Bottom)

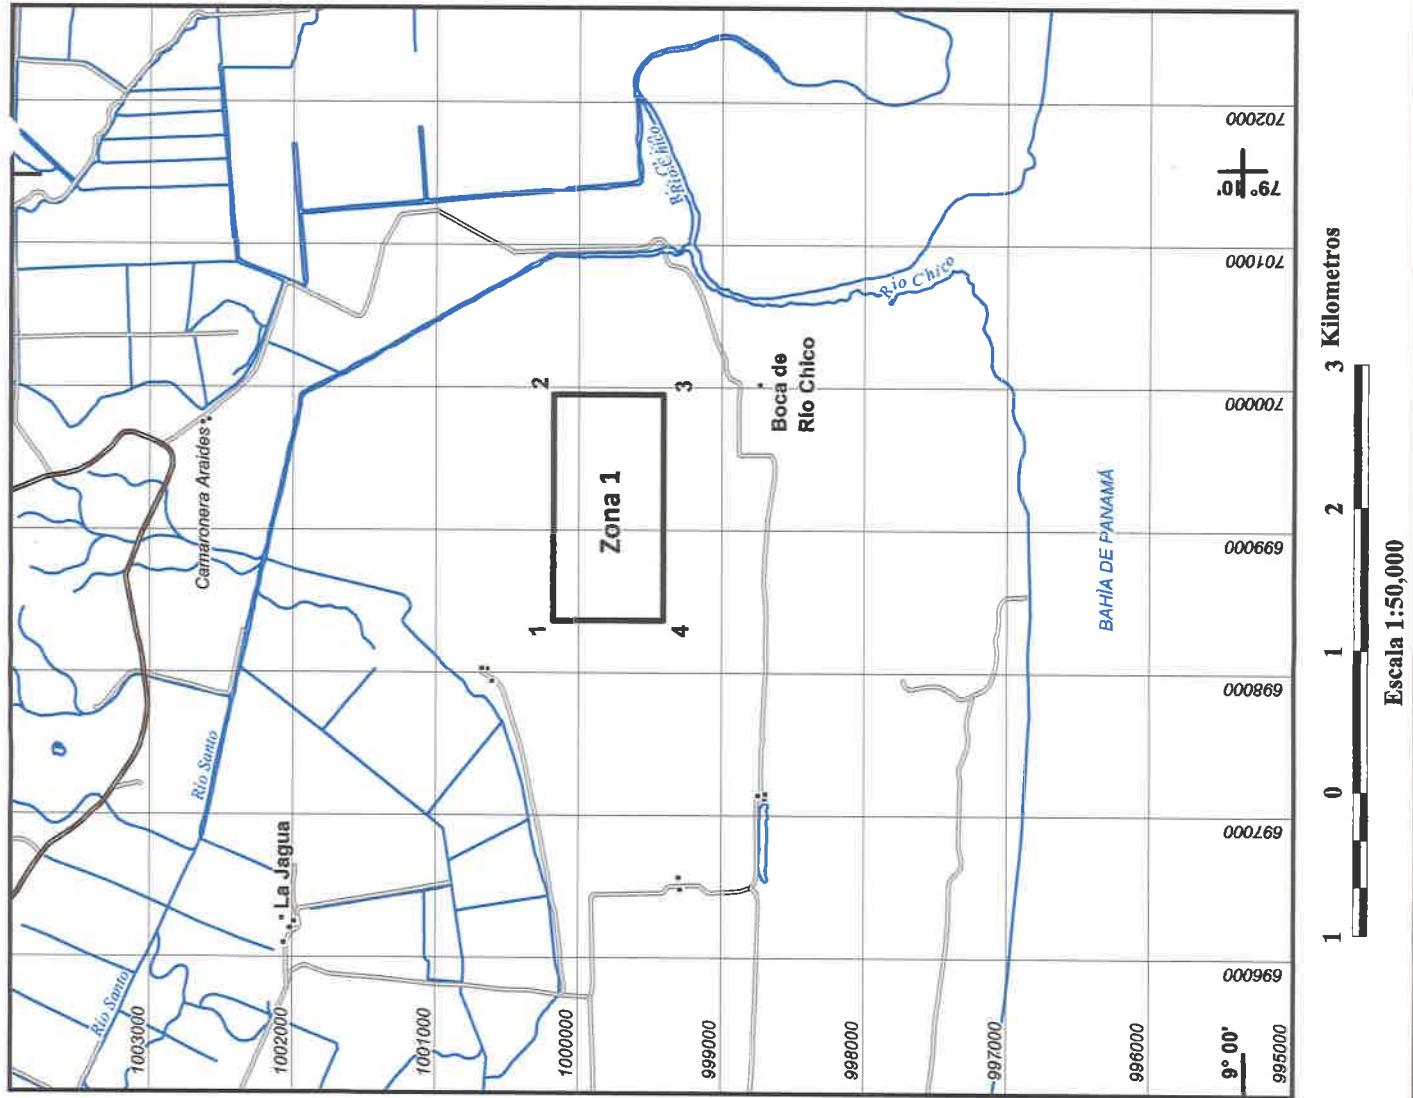
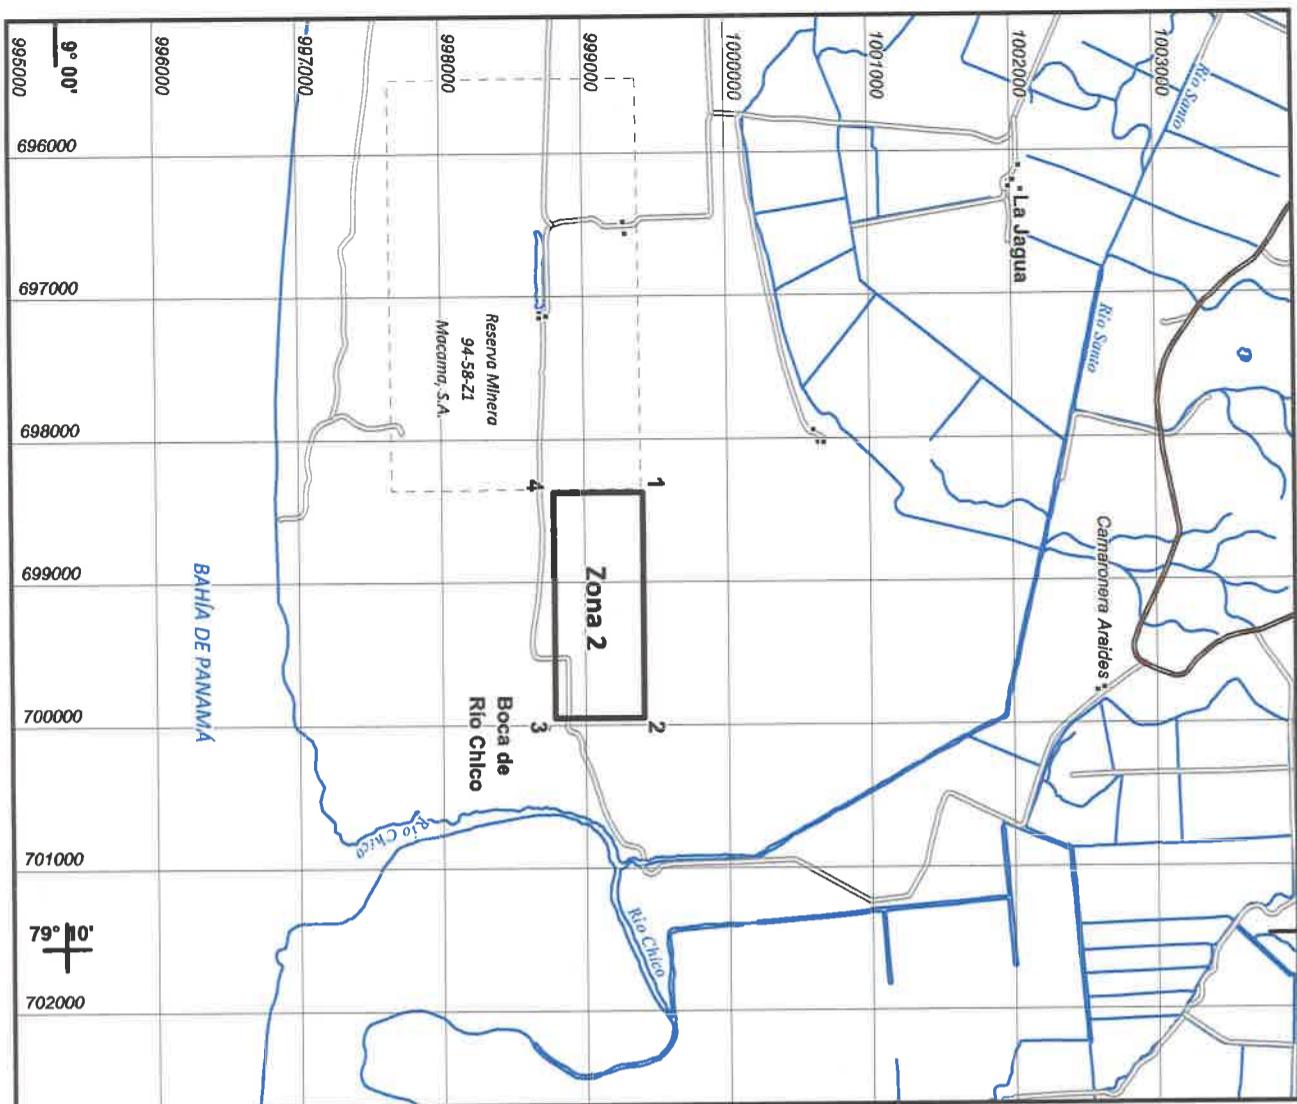
<b>Zona 1</b>	
Solicitada Por La Empresa:	
<b>EXTRACCIONES CONTINENTALES, S.A.</b>	
PARA LA EXTRACCIÓN DE MINERALES NO METÁLICOS	
(ARENA CONTINENTAL)	
REPÚBLICA DE PANAMÁ - PROVINCIA DE PANAMÁ	
DISTRITO: PANAMA	CORREGIMIENTO: PACORA
Área: 123.50 Hectáreas	
Escala: 1:50,000	
Fecha: Marzo de 2022

ESTACIÓN	LONGITUD OESTE	LATITUD NORTE	Coordenadas WGS-84		RUMBO	DISTANCIA (M)
			Este	Norte		
1	79° 11' 43.08"	09° 02' 37.51"	698369.30	1000180.60	ESTE	1,578.36
2	79° 10' 51.40"	09° 02' 37.51"	699947.70	1000180.60	SUR	782.44
3	79° 10' 51.40"	09° 02' 12.04"	699947.70	999405.80	OESTE	1,578.36
4	79° 11' 43.08"	09° 02' 12.04"	698369.30	999405.80	NORTE	782.44
1
