## **Estudio de Impacto Ambiental Categoría II**

**Información Complementaria N°2**

**Proyecto “Vivai Gardens”.**

**INFORME DE PROSPECCIÓN ARQUEOLOGICA**

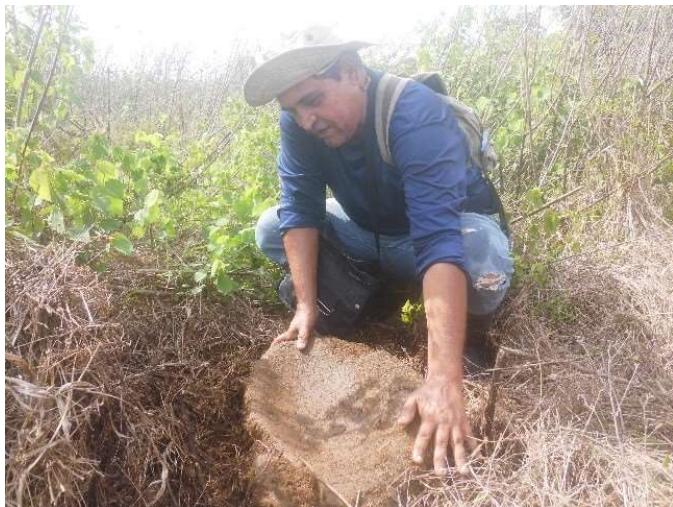
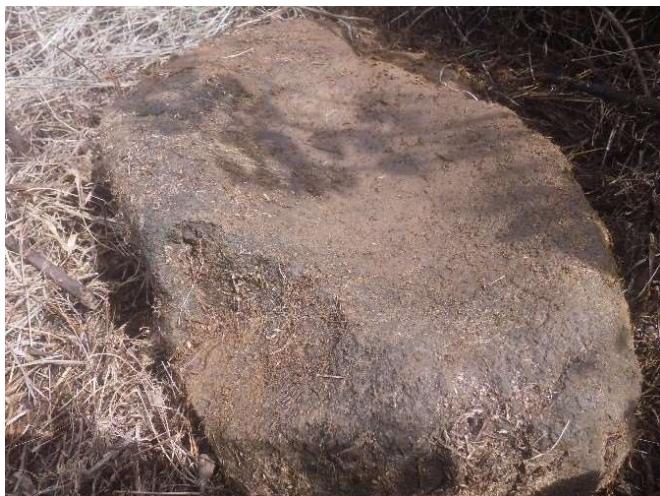
## FOTOS DE HALLAZGO DIAGNÓSTICO: METATE

**Fotos A y B:** Fue ubicado en las coordenadas 0634096 E/ 1037692 (dentro del polígono del proyecto). En colaboración con el ayudante Jorge (Gato) Rodríguez. Localizado en 2019 (Fase 1)

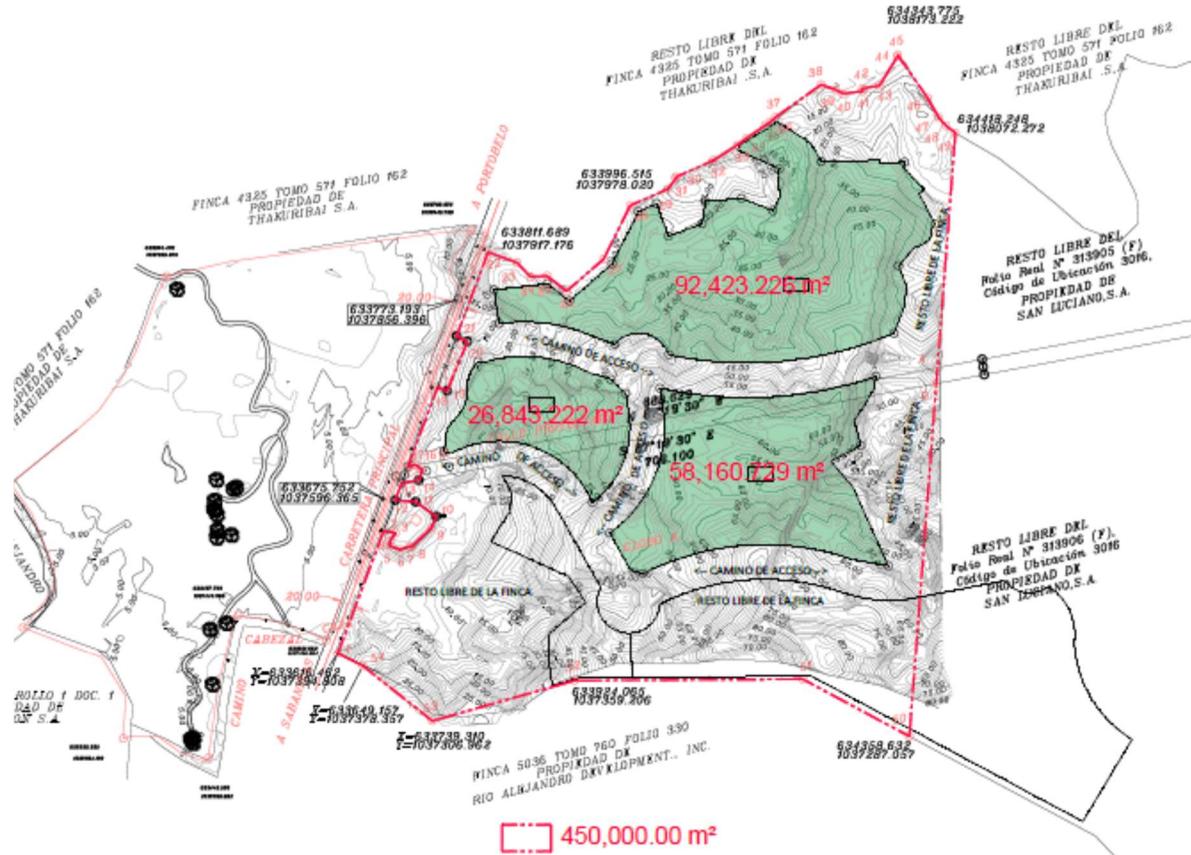
## PROYECTO VIVAI GARDENS. AREA PARA ESTUDIO CATEGORIA I

**Nota:** Plano S/ E proporcionado por la empresa promotora  
Prospección del polígono prospectado en 2019

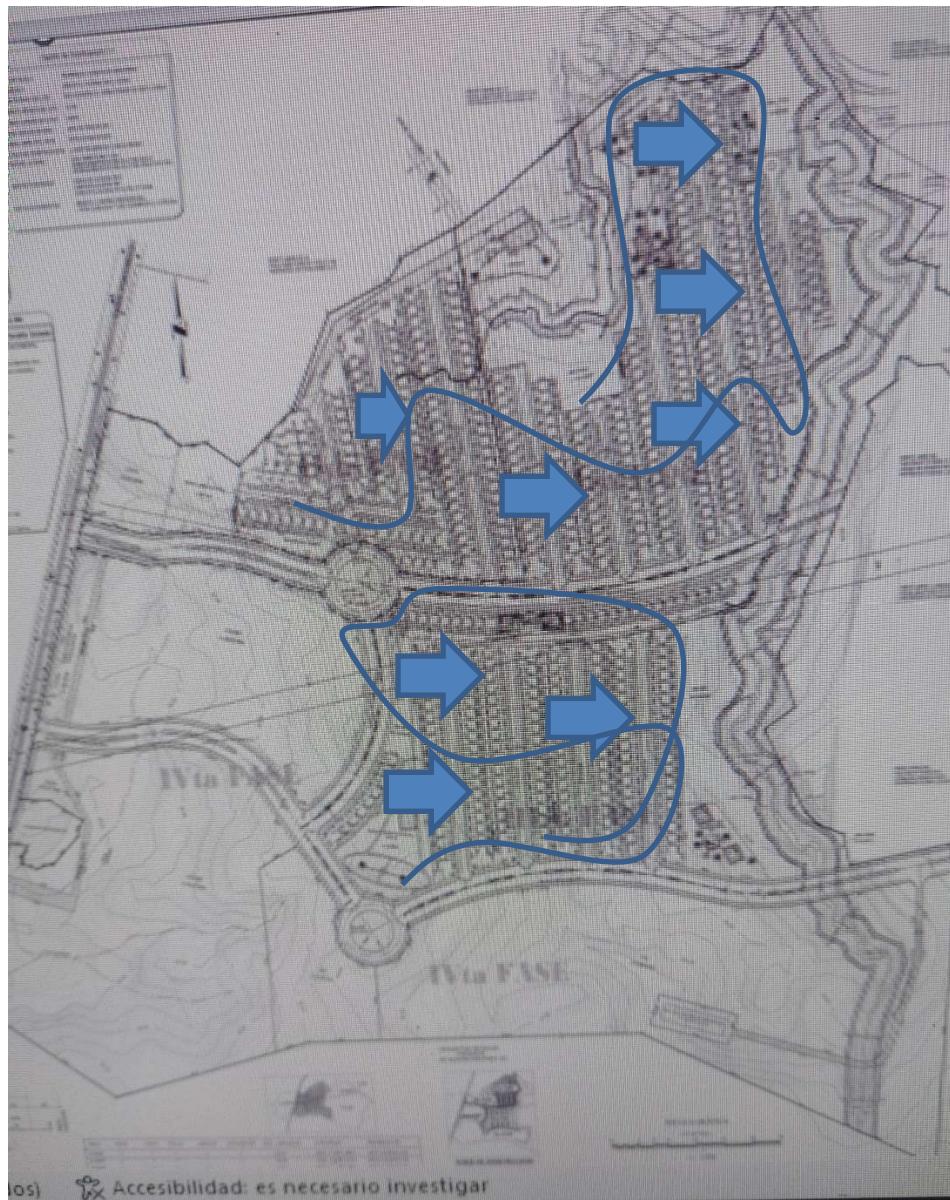
**Nota:** Prospección del polígono o prospectado en 2021. Las líneas azules y flechas indican los ejes prospectivos en niveles superficial (Obs. Sup) y subsuperficial (sondeos). Los hallazgos culturales fueron en baja densidad artefactual. Plano S/E

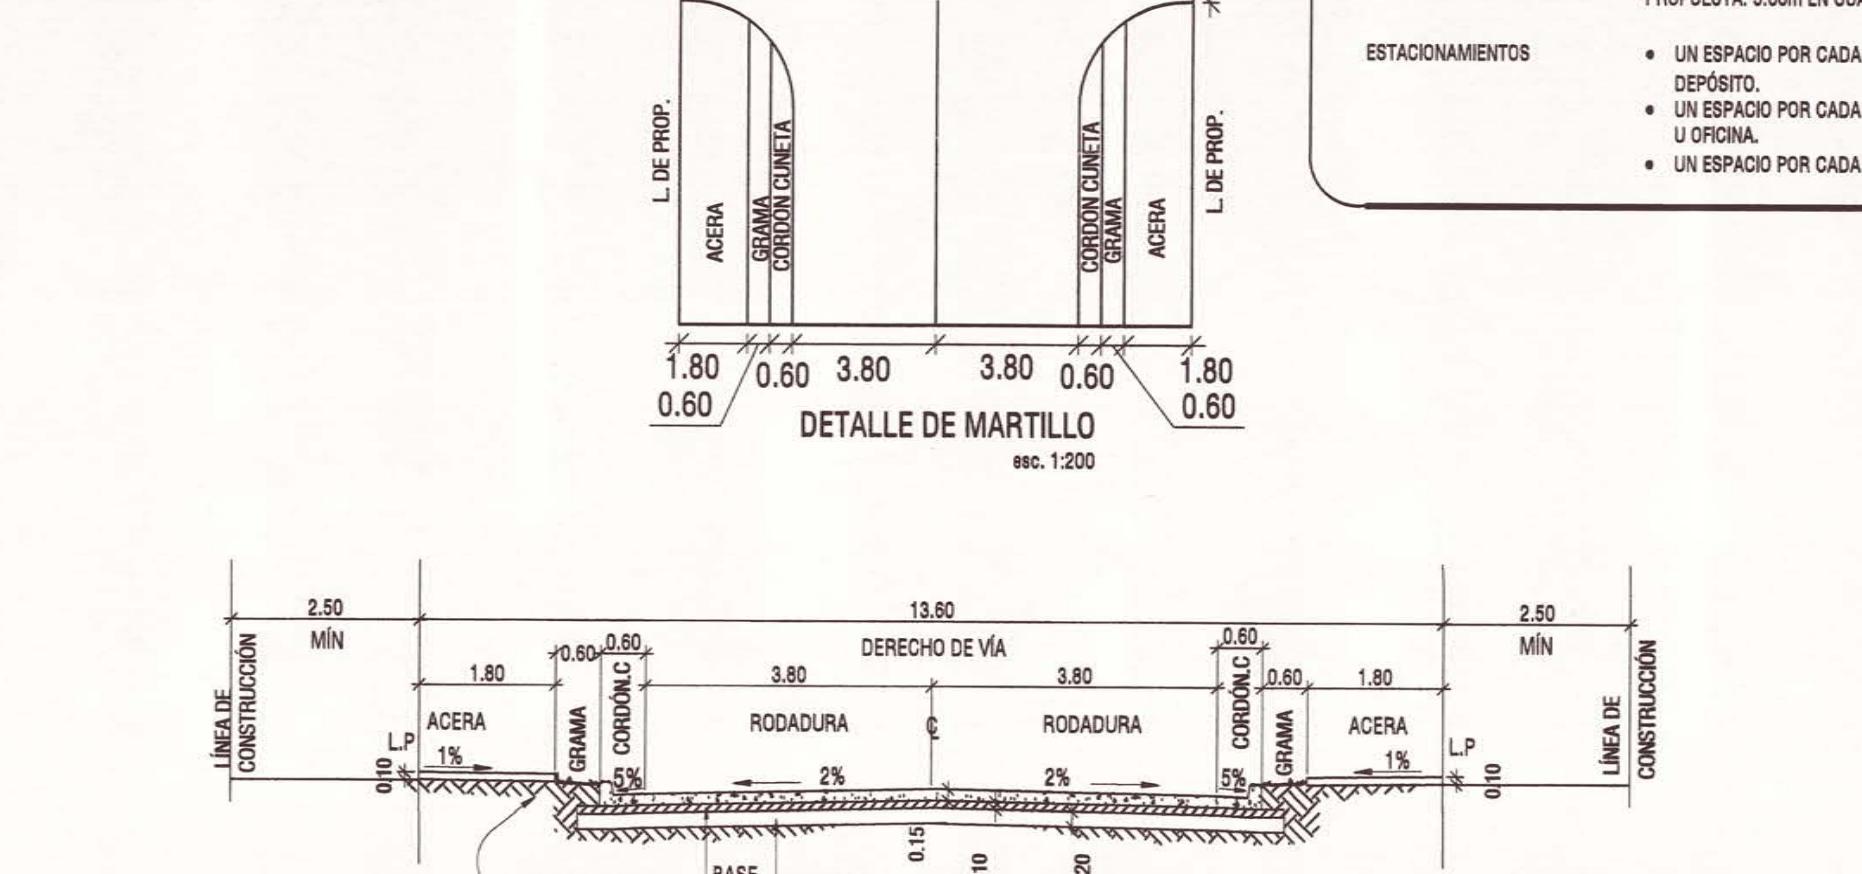
# **ACERADO DE DOS CARRILES. RODADURA DE HORMIGON Y ALCANTARILLADO PLUVIAL**

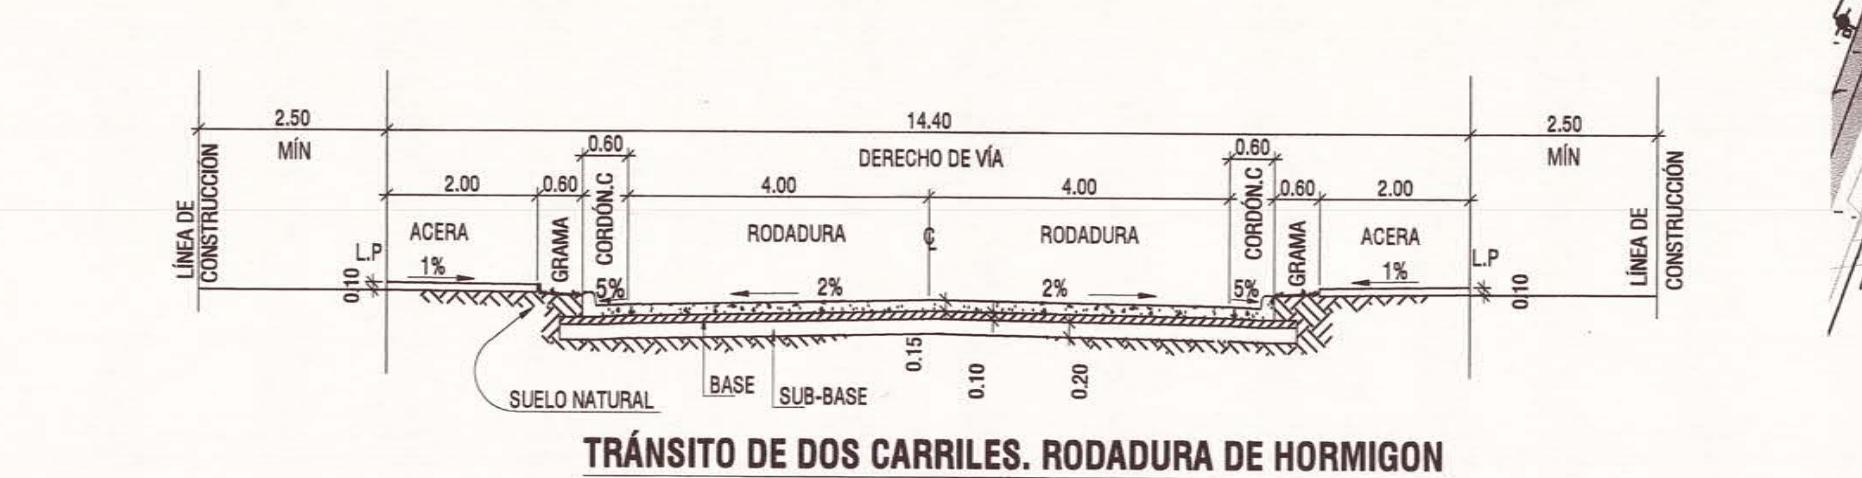
## **SITO DE DOS CARRILES. RODADURA DE HORMIGON Y ALCANTARILLADO PLUVIAL**

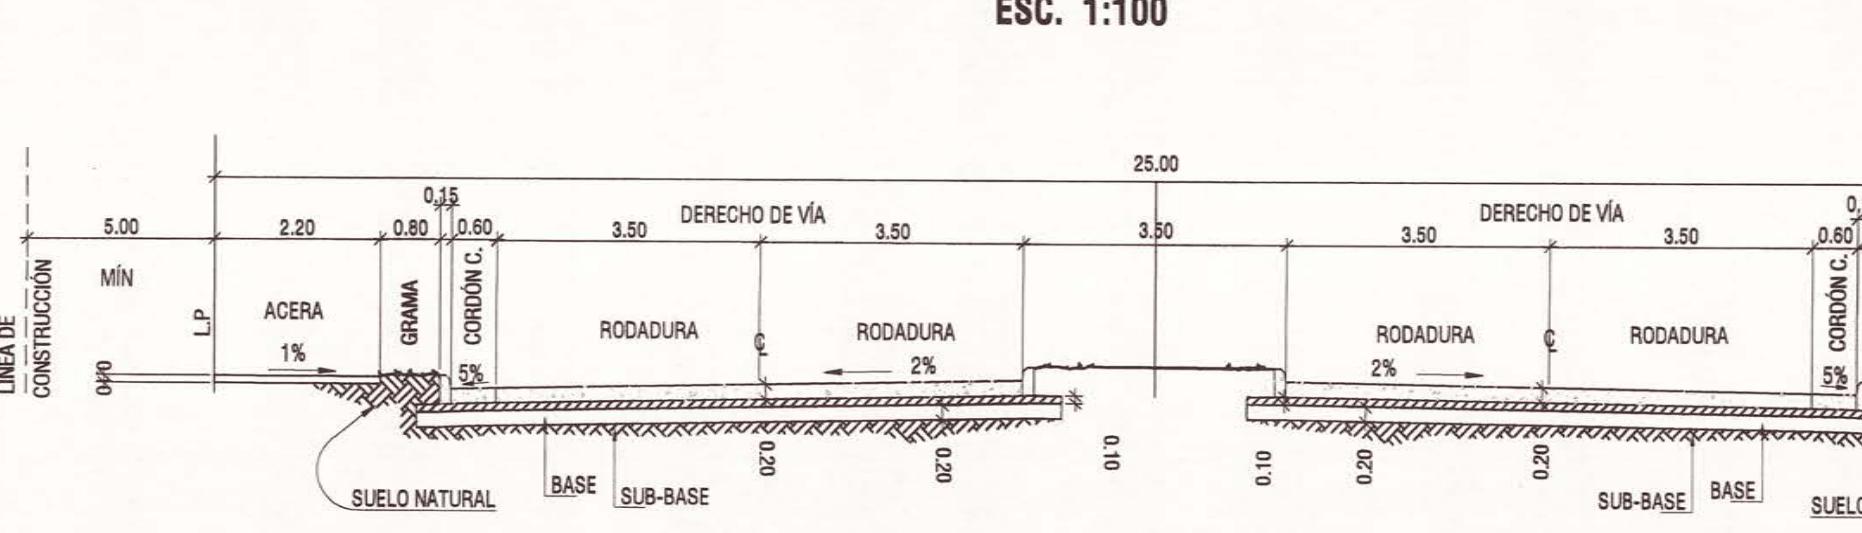
## **TRÁNSITO DE CUATRO CARRILES. RODADURA DE HORMIGÓN Y ALCANTARILLADO PLUVIAL**

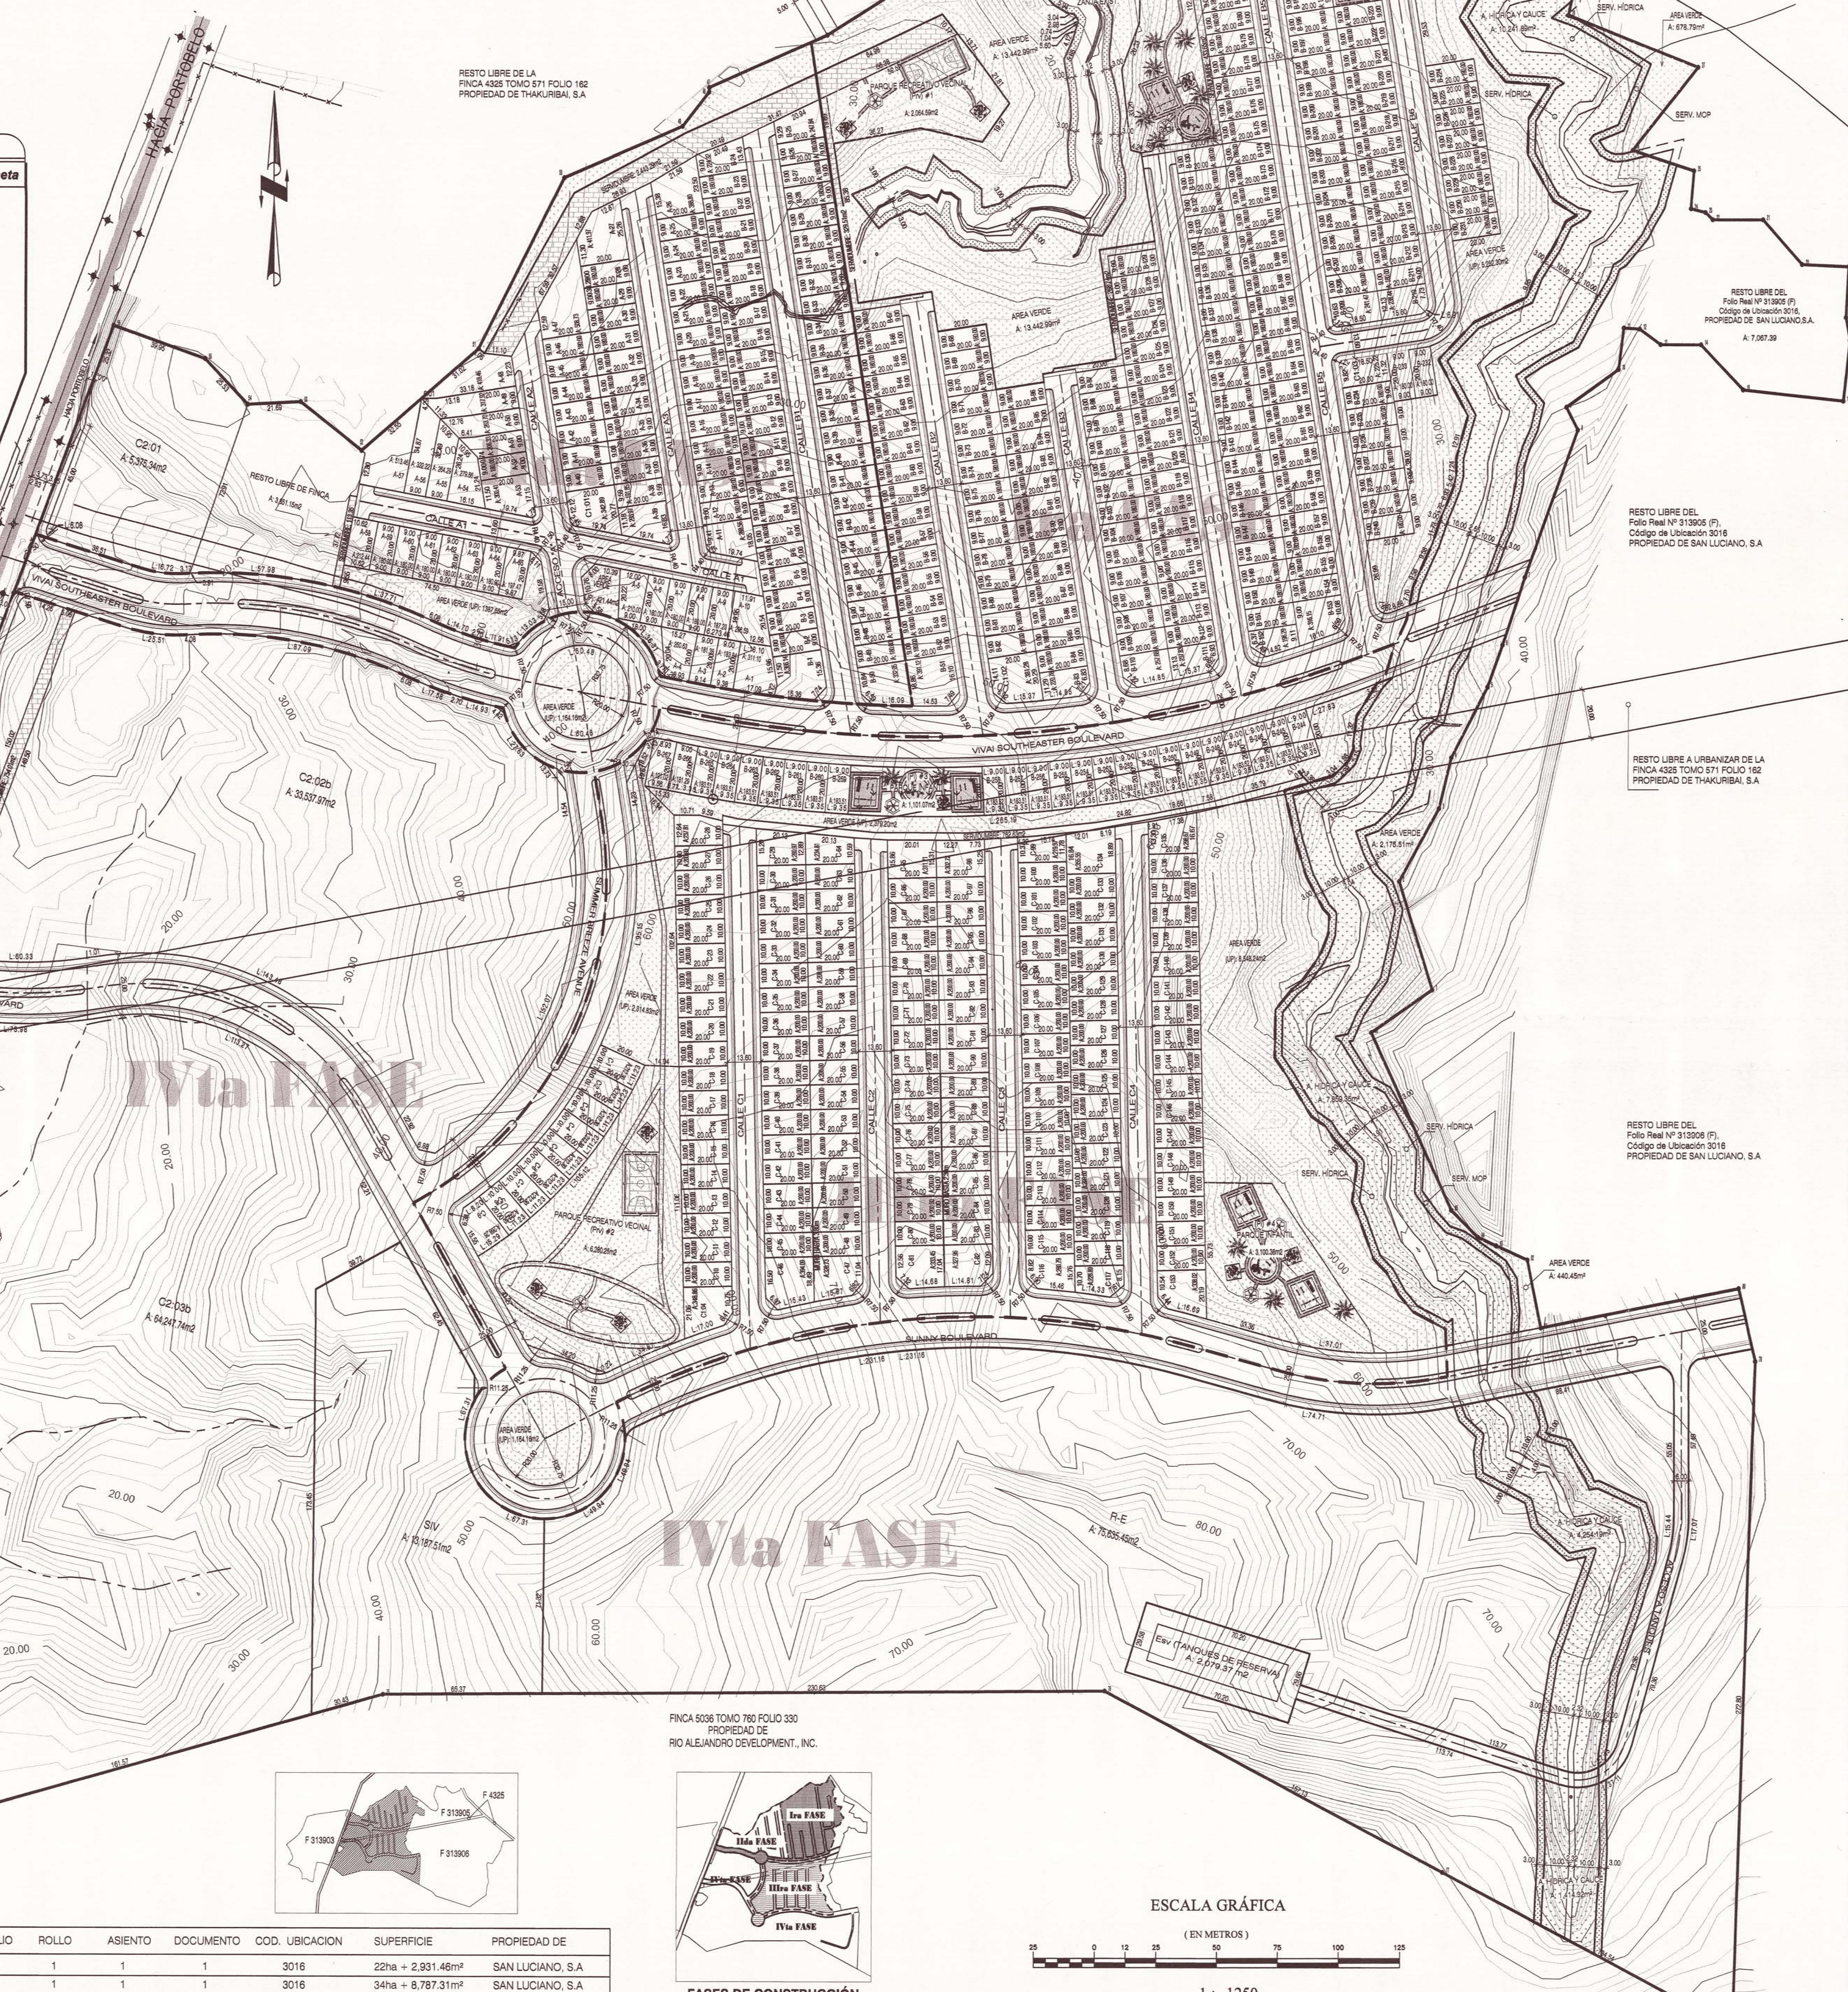
## ANTEPROYECTO LOTIFICACIÓN

**FASES DE CONSTR.**

Nota: Las fases de construcción dependiendo del mercado de construcción

**Punto b):** Se aclara que la superficie de protección hídrica será de 34,150.48 m<sup>2</sup> tal como aparece en el plano de anteproyecto aprobado por el MIVIOT. Además, esta zona será delimitada con jalones, a distancia de 10 metros entre éstos, por un topógrafo previo al inicio de las obras para asegurar la protección de la fuente hídrica y la cobertura vegetal existente en el alineamiento del cauce.
