INFORME TÉCNICO DICOMAR 090-2022

Respuesta de la Primera Información Aclaratoria del Estudio de Impacto  
Ambiental Categoría II del proyecto  
“Rehabilitación de piscinas o estanques del cultivo de camarones”

Ubicación	Corregimiento de Antón, distrito Antón y provincia de Coclé.
Nº de Expediente	DEIA-II-PE-017-2022
Promotor	Acuícola Antón, S. A.
Técnico	Ana Lorena Rodríguez/Departamento de Ordenamiento de Espacios de Costas y Mares. Carlos Hawkins/Departamento de Manejo de Recursos Costeros y Marinos.
Fecha de elaboración	29 de septiembre de 2022

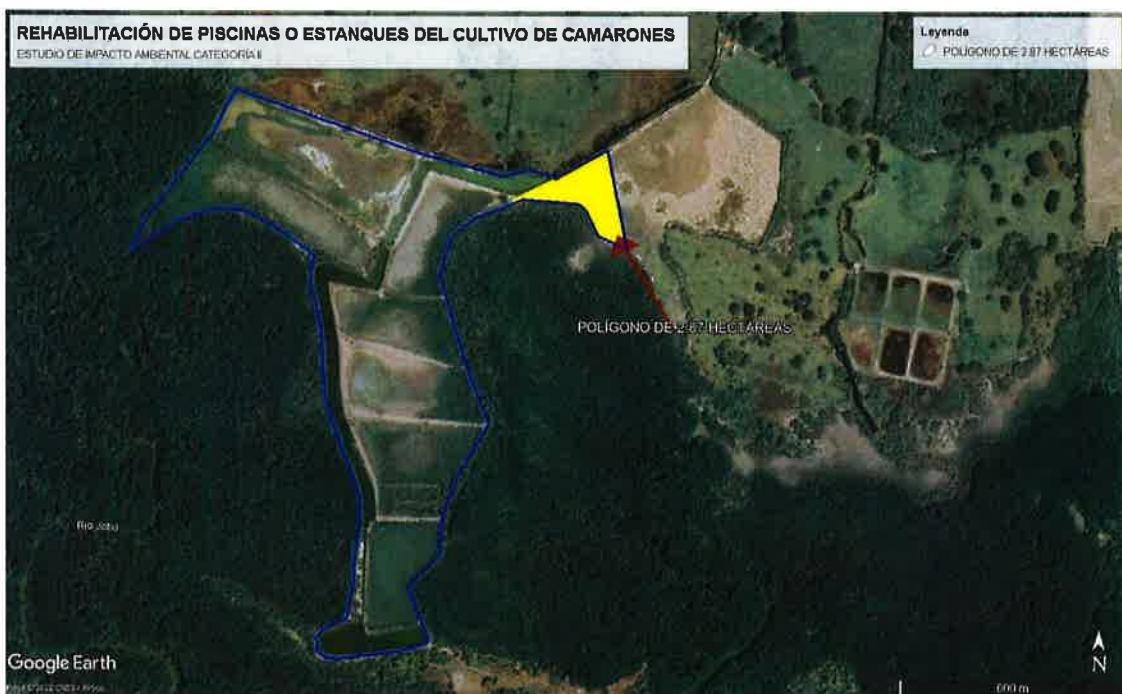
Imagen No. 1 Polígono de 58 has + 3,906.06 m<sup>2</sup> presentado por la promotora Acuícola Antón S.A.

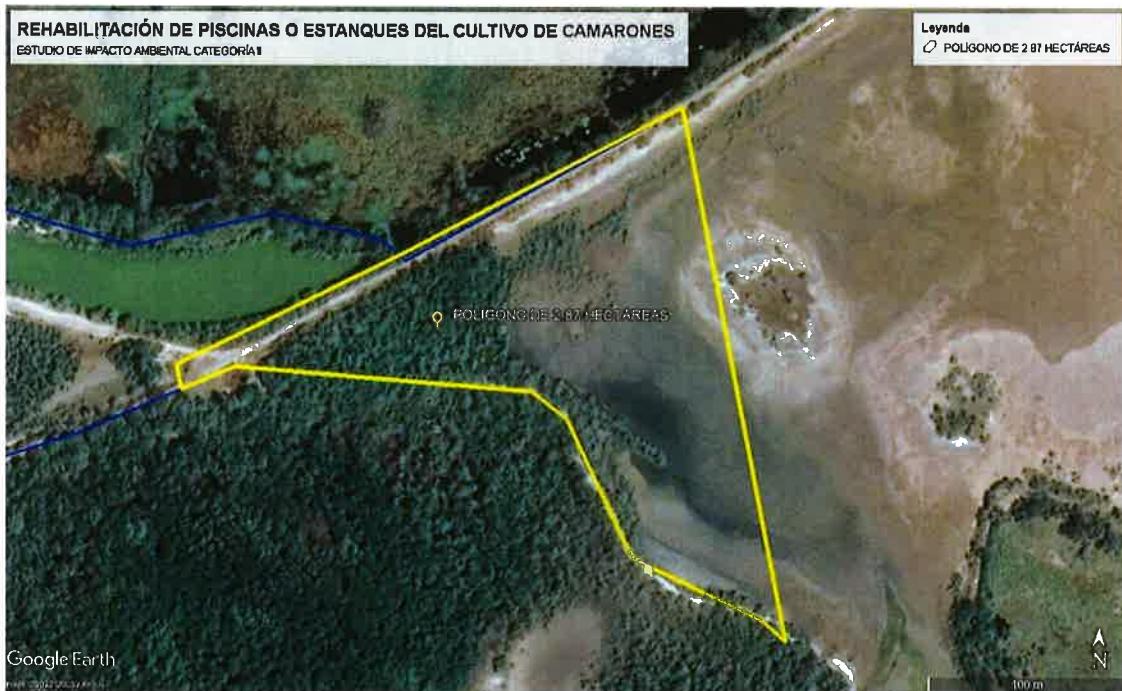
Imagen No. 2 Polígono de 2.87 has que debe ser segregado de la propuesta.

Que ARAP, que es quien otorga estas concesiones, sea quien confirme esta información, sin embargo, para el área señalada en el Anexo 1, es necesario revisar las medidas que se estructurarán, para garantizar la conectividad del área concesionada y considerando el área a reforestar como sanción.
