MEMORANDO DRPM-335-2022

INFORME TÉCNICO DE INSPECCIÓN DRPM-SEIA-Nº. DRPM-SEIA-No. 020-30-12-2022.

PROYECTO:	“ESTUDIO, DISEÑO, SUMINISTRO DE MATERIALES, MANO DE OBRA, EQUIPO Y ADMINISTRACIÓN PARA LA CONSTRUCCIÓN DEL PROYECTO DE EDIFICACIÓN CON OBRAS DE INFRAESTRUCTURA MIGUEL “MICKEY” SIERRA, SAN MIGUELITO”	
PROMOTOR:	MINISTERIO DE VIVIENDA Y ORDENAMIENTO TERRITORIAL PANAMÁ (MIVIOT)	
CATEGORÍA:	II	
FECHA DE INSPECCIÓN	30 DE DICIEMBRE DE 2022	
LOCALIZACIÓN DEL PROYECTO:	CORREGIMIENTO DE BELISARIO FRÍAS, DISTRITO DE SAN MIGUELITO, PROVINCIA DE PANAMÁ.	
FECHA DE INFORME:	30 DE DICIEMBRE DE 2022	
EXPEDIENTE DRPM:	DRPM-II-F-015-2022	
EXPEDIENTE DEIA:	DEIA-II-F-131-2022	
PARTICIPANTES	STACY TORRES	MIVIOT
	ADALGISSA FRANCO	MIVIOT
	MITZEYLA RODRIGUEZ	ITS-CONSULTOR
	KYRIA CORRALES	DEIA-MI AMBIENTE
	JUAN ABREGO	DRPM-MI AMBIENTE
	MAYSIRIS MENCHACA	DRPM-MI AMBIENTE

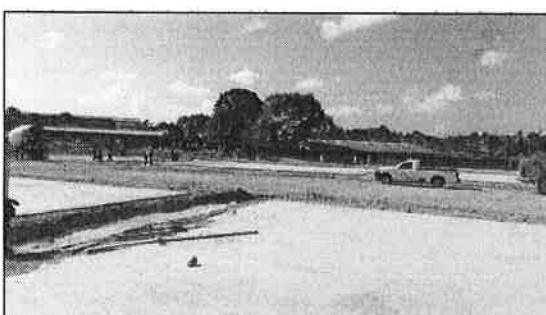
Figura N°.5: Se observa losas de concreto como base de los edificios a construir.

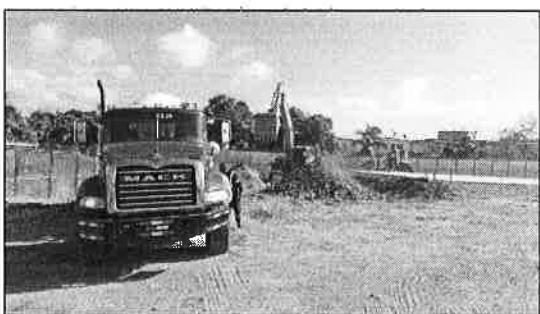
Figura N°.6: Imagen muestra los trabajos de movimiento de tierra en el polígono del proyecto. También camión de concreto.

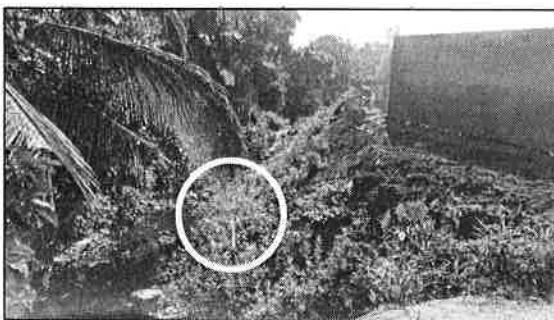
Figura No.9: Se observa cuerpo de agua colindante del polígono del proyecto. También punto de referencia de descarga de las aguas residuales de la PTR a instalar en el proyecto.

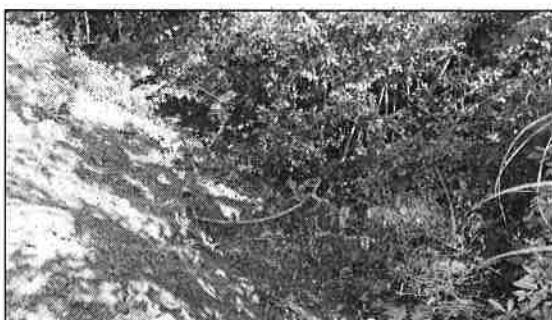
Figura No.10: Se observa la remoción de tierra de una sección del cauce del cuerpo de agua colindante y a la vez la tierra esta proxima al flujo del agua del cuerpo de agua.

El área propuesta para el desarrollo del proyecto no guarda relación con las características descritas para los ambientes físicos y biológicos, referidas en el Estudio de Impacto Ambiental categoría II, del proyecto denominado “**ESTUDIO, DISEÑO, SUMINISTRO DE MATERIALES, MANO DE OBRA, EQUIPO Y ADMINISTRACIÓN PARA LA CONSTRUCCIÓN DEL PROYECTO DE EDIFICACIÓN CON OBRAS DE INFRAESTRUCTURA MIGUEL “MICKEY” SIERRA, SAN MIGUELITO**”, además el área observada como oficinas administrativas, el promotor deberá presentar permiso de autorización e instalación de estas oficinas del propietario del sitio y autoridades competentes.

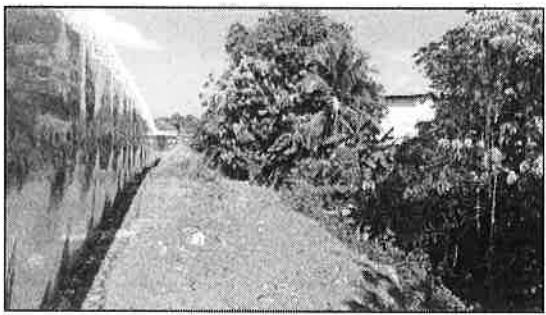
Figura No.11: Se evidencia la remoción de tierra a lo largo de la sección colindante (cuerpo de agua) del polígono del proyecto.

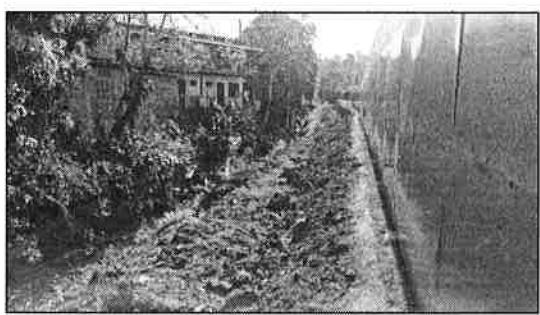
Figura No.12: Vista de la apoximidad de la remoción de tierra al cuerpo de agua y viviendas colindantes de este sitio.

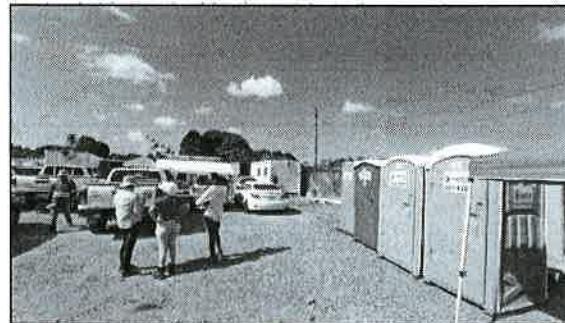
Sin embargo, en el recorrido de la gira de campo el personal técnico de la empresa contratista manifestó que el proyecto lleva un aproximado de 3% de avance en actividades de construcción, también indicaron que existen 61 trabajadores en el sitio. Además el área observada como oficinas administrativas mencionaron que no esta contemplado en el estudio de impacto ambiental sujeto en evaluación.

Figura N°.13: Área de las oficinas administrativa del proyecto, este sitio es colindante al desarrollo del proyecto que se encuentra en proceso de evaluación.
