**INFORME TÉCNICO DE INSPECCIÓN AL SITIO DE DESARROLLO DEL PROYECTO**  
**Informe Técnico No. DEIA-II-M-125-2022 ITI-042**

<b>Proyecto:</b>	ÁREA DE EXTRACCIÓN DE MATERIAL DE TOSCA PARA RELLENO, CAMPAMENTO Y ÁREAS DE ACOPIO PARA EL PROYECTO REHABILITACIÓN Y FINANCIAMIENTO DE LA VÍA LA FERIA-PLAYA PAUNCH, VÍA BIG CREEK-BOCA DEL DRAGO Y CALLES INTERNAS EN ISLA COLÓN”		
<b>Categoría:</b>	II		
<b>Promotor:</b>	CONSTRUCTORA URBANA, S.A.		
<b>Representante Legal:</b>	Rogelio Alemán		
<b>Ubicación:</b>	Provincia de Bocas del Toro, distrito de Bocas del Toro, Corregimiento de Bocas del Toro, Isla Colón		
<b>Expediente No.:</b>	DEIA-II-M-125-2022		
<b>Fecha de la inspección:</b>	30 de noviembre de 2022		
<b>Fecha del Informe:</b>	Lunes 27 de diciembre de 2022.		
<b>Participantes:</b>	Nombre	Cargo	Institución
	Yoaris Aparicio	Técnico evaluador	MiAMBIENTE-BOCAS
	Patricia Guerra	Consultora	
	Franklin de León		ININCO
	Lic. Humberto Pineda	Técnico	MINSA

Informe Técnico de Inspección Campo del proyecto "ÁREA DE EXTRACCIÓN DE MATERIAL DE TOSCA PARA RELLENO, CAMPAMENTO Y ÁREAS DE ACOPIO PARA EL PROYECTO REHABILITACIÓN Y FINANCIAMIENTO DE LA VÍA LA FERIA-PLAYA PAUNCH, VÍA BIG CREEK-BOCA DEL DRAGO Y

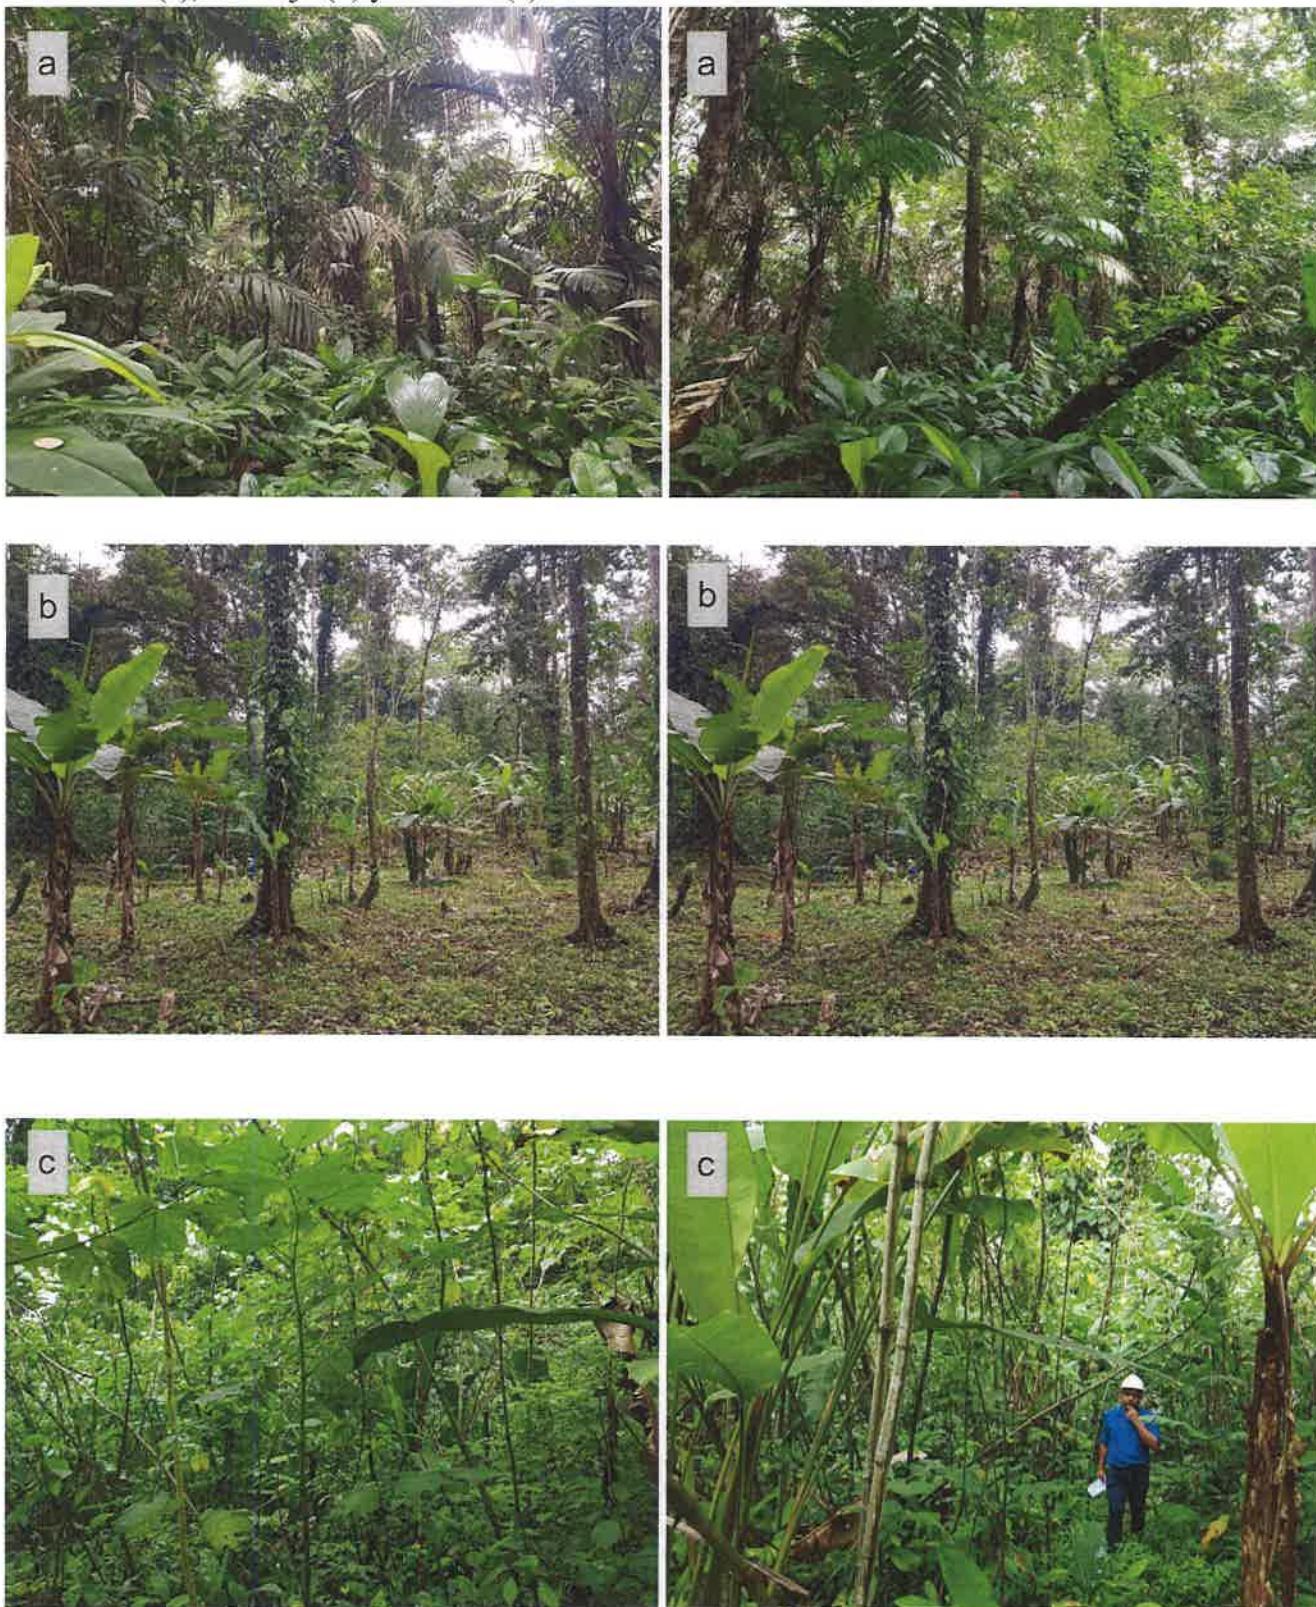
El sitio se caracteriza principalmente por su cobertura boscosa, el bosque se encuentra intervenido debido a que tiene eliminado la vegetación debajo del dosel, brizales y latinzales. Lo que ha permitido la abundancia de otras plantas como el Otóe Lagarto (Dieffenbachia sp.) y palmas (Geonoma sp.). Los tipos de cobertura vegetal observados son: bosque secundario intervenido, rastrojo y cultivos, estos se ilustran en las siguientes imágenes de la Figura 1.

Figura 1. Vistas representativas de tipos de vegetación dentro del proyecto: bosque secundario intervenido (a), Rastrojo (b) y cultivos (c).

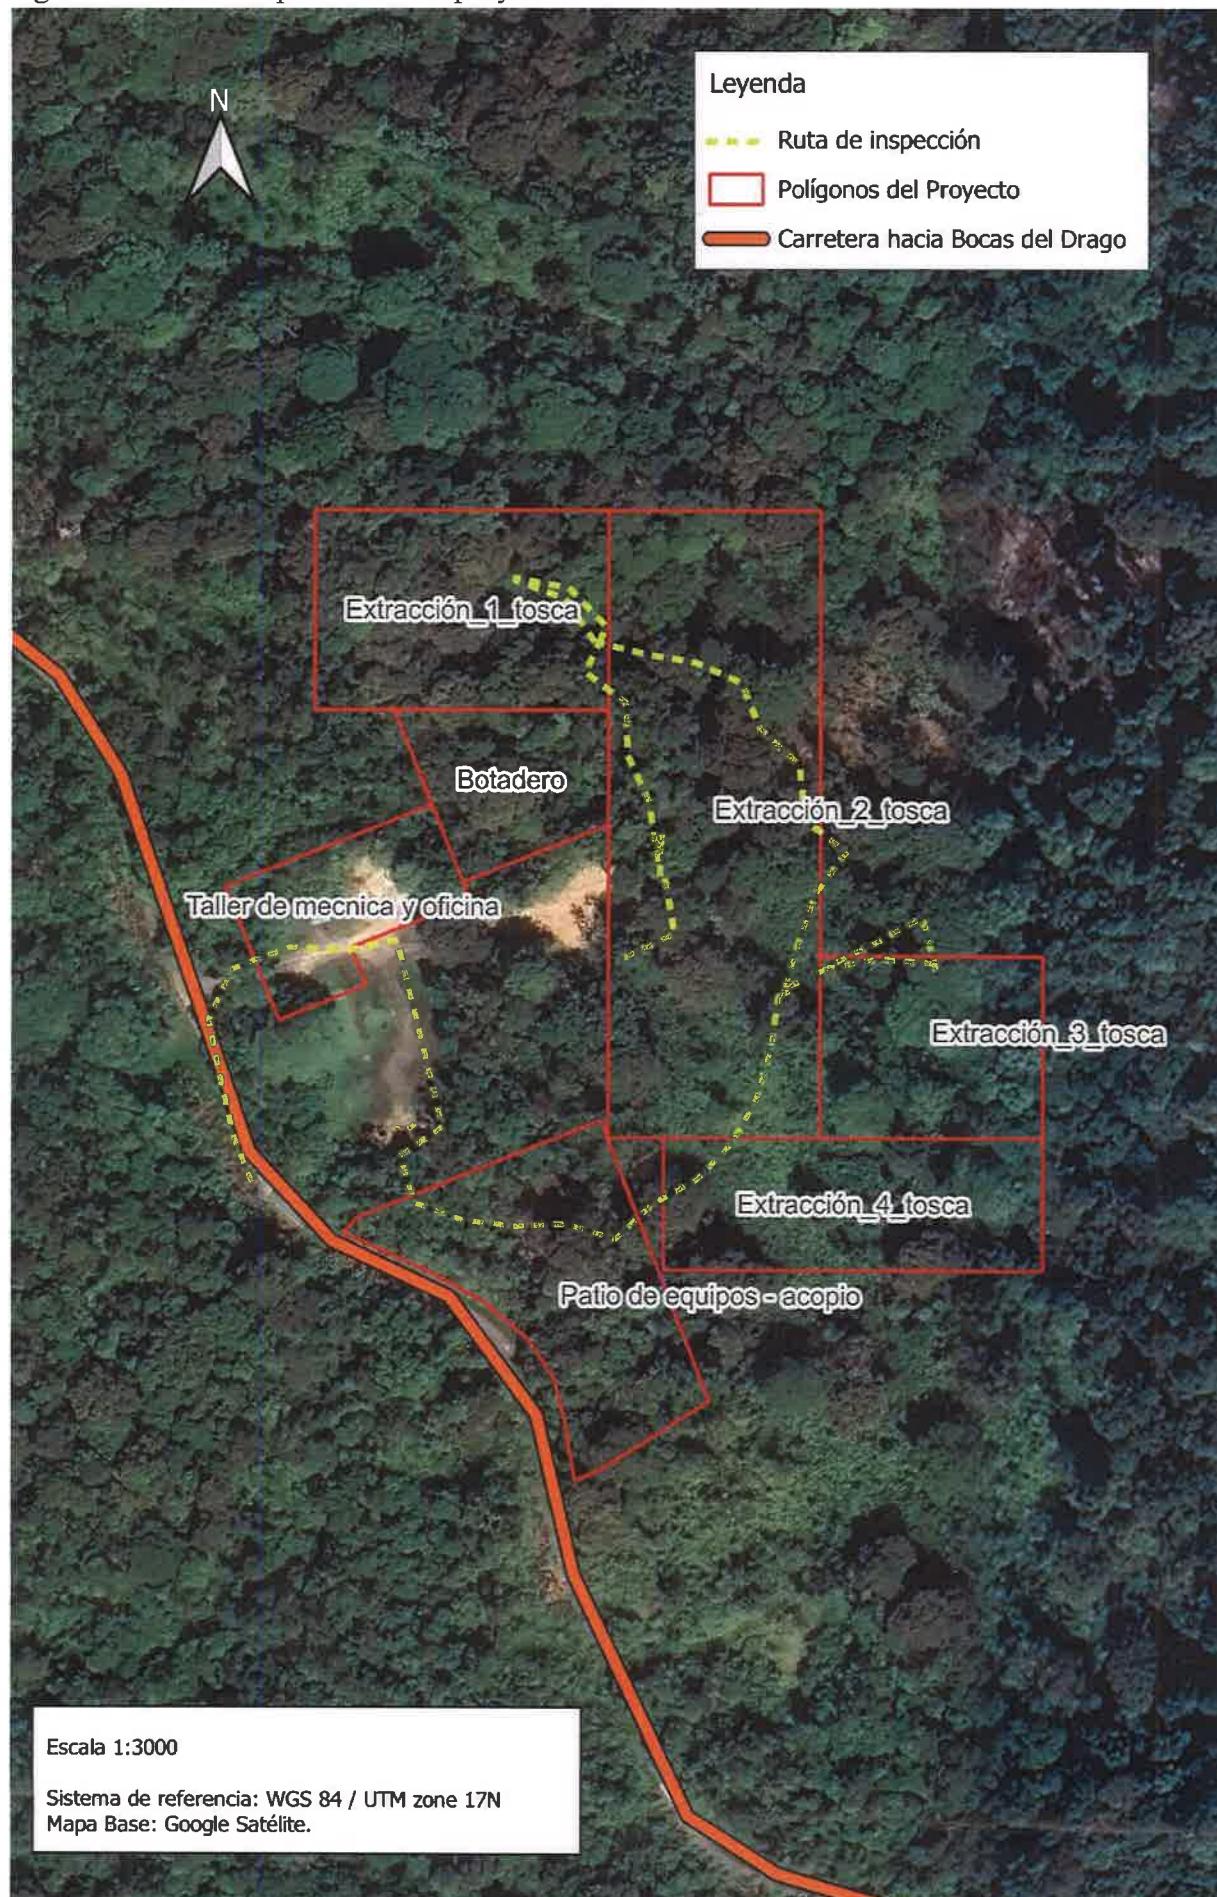
Sobre la fauna, se observó un grupo de Monos cariblanco (*Cebus capucinus*) en área boscosa del dentro de los polígonos de botadero, zona de extracción 1 y 2 (Ver figura 2).

Figura 2. Ruta de inspección en el proyecto.
