SISTEMA NACIONAL DE PROTECCIÓN CIVIL
DEPARTAMENTO DE PREVENCIÓN Y MITIGACIÓN DE DESASTRES
SINAPROC-DPH-008/ 26-05-2022

CERTIFICACIÓN

“Residencial Canandria”

Sector Cuatro Caminos, corregimiento de Monagrillo, distrito de Chitré, provincia de Herrera

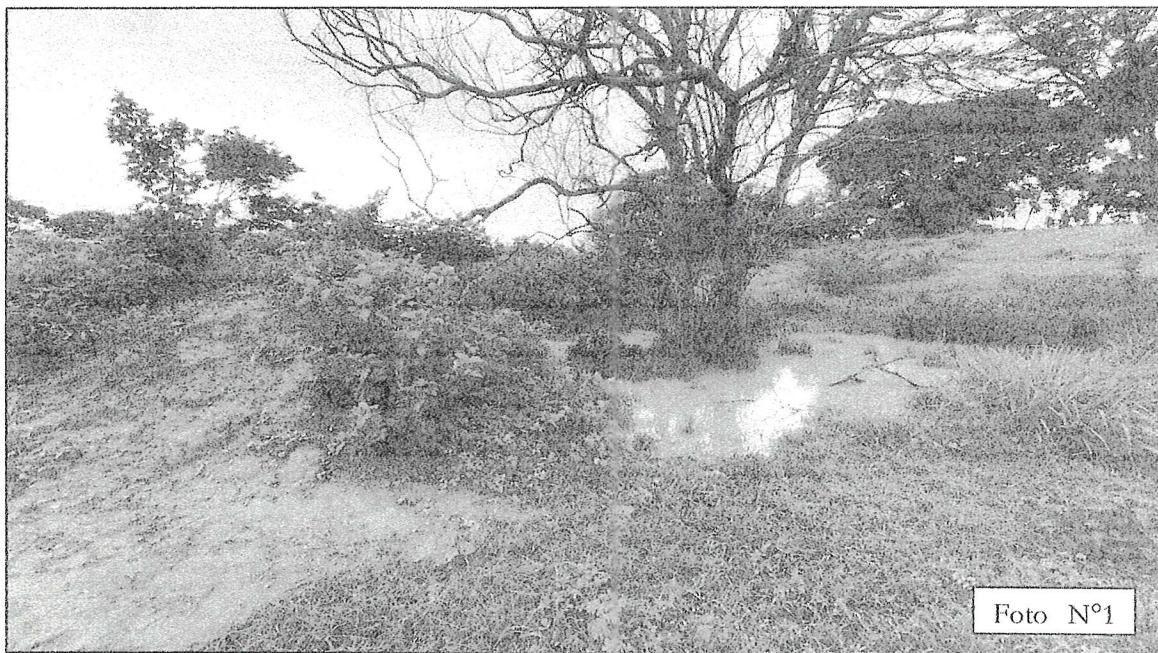
5. Es importante destacar que los puntos más bajos en la topografía del terreno se encuentran hacia la parte central del mismo. Esta situación genera la acumulación de agua en esta zona. Al momento de la inspección se observaron charcos debido a la saturación del suelo y a las recientes lluvias.

FOTO N°1: Se observa la acumulación de agua en la parte central del terreno.

1. Construir drenajes que faciliten la evacuación de todo el efluente pluvial que se genere dentro del residencial. Este drenaje debe ser capaz de desalojar las aguas sin causar la afectación de terceras personas.

6. Construir un sistema de recolección de aguas pluviales que garantice la evacuación de esta de una manera segura, eficiente y sin la afectación de terceras personas.

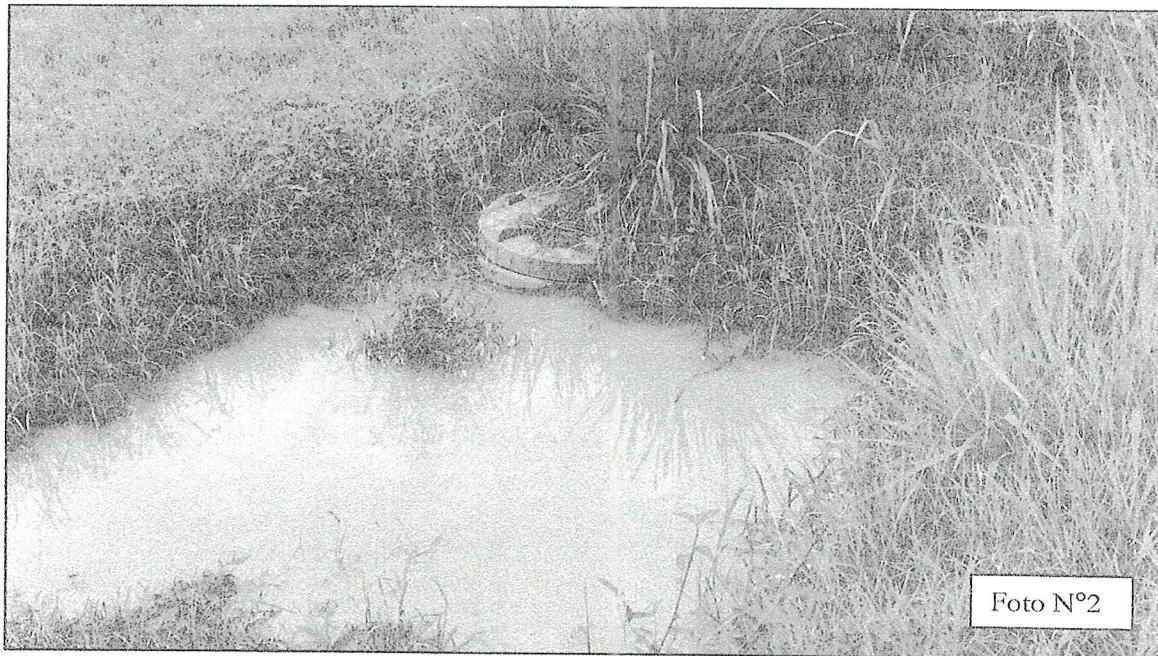
FOTO N°2: Se observa la acumulación de agua en la parte central del terreno.

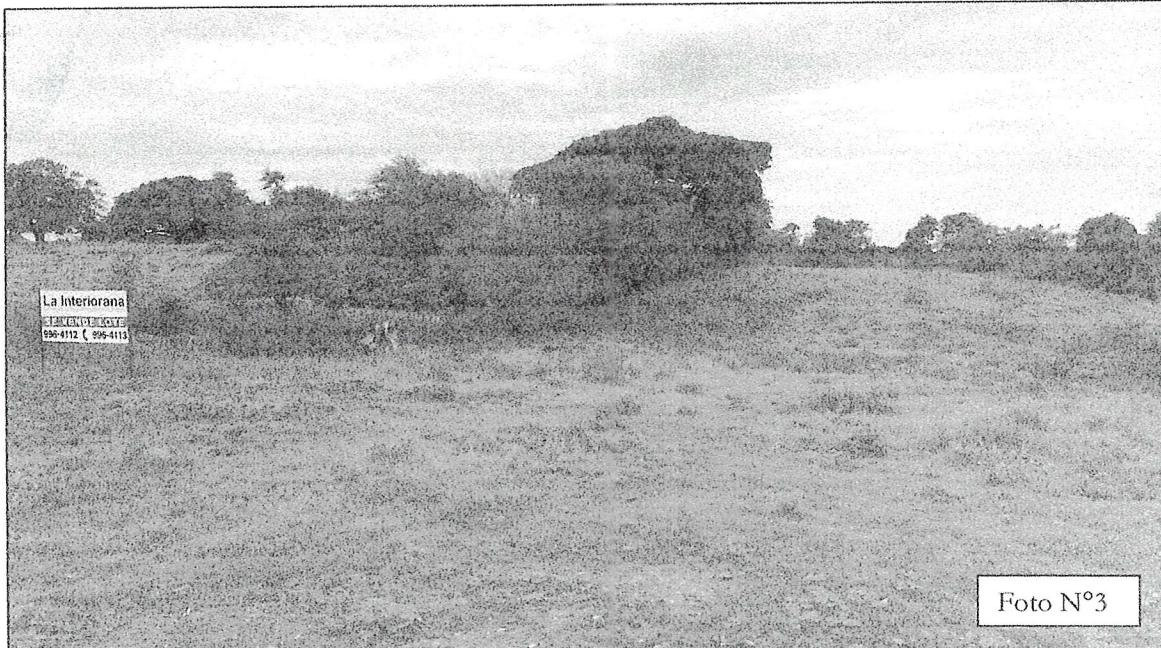
Foto N°3

3. La vegetación observada dentro del terreno corresponde a herbazales, arbustos y algunos árboles adultos.
4. La topografía del terreno es mayormente ondulada. Se observaron algunas colinas, así como algunos puntos bajos entre los que destaca la cota más alta de cuarenta y seis metros sobre el nivel del mar (46 m.s.n.m.) y la cota más baja de treinta y seis metros sobre el nivel del mar (36 m.s.n.m.), esto según la información proporcionada por el solicitante.

10. La topografía del terreno presenta grandes pendientes por lo que es necesario realizar el debido movimiento de tierra para prevenir posibles deslizamientos.

FOTO N°3: Vista general del terreno a desarrollar. Se observa la topografía ondulada, así como la vegetación.

2. Realizar una buena ejecución de movimiento de tierra con responsabilidad, conforme a la terracería segura diseñada y aprobada; garantizando la estabilidad de los taludes y sin causar afectaciones a la comunidad vecina.

8. Cumplir fielmente con el desarrollo presentado en los planos que reposan en las diferentes Instituciones.
9. Ejecutar un programa de revegetación y engramado de los taludes para proteger los suelos, evitar la erosión.

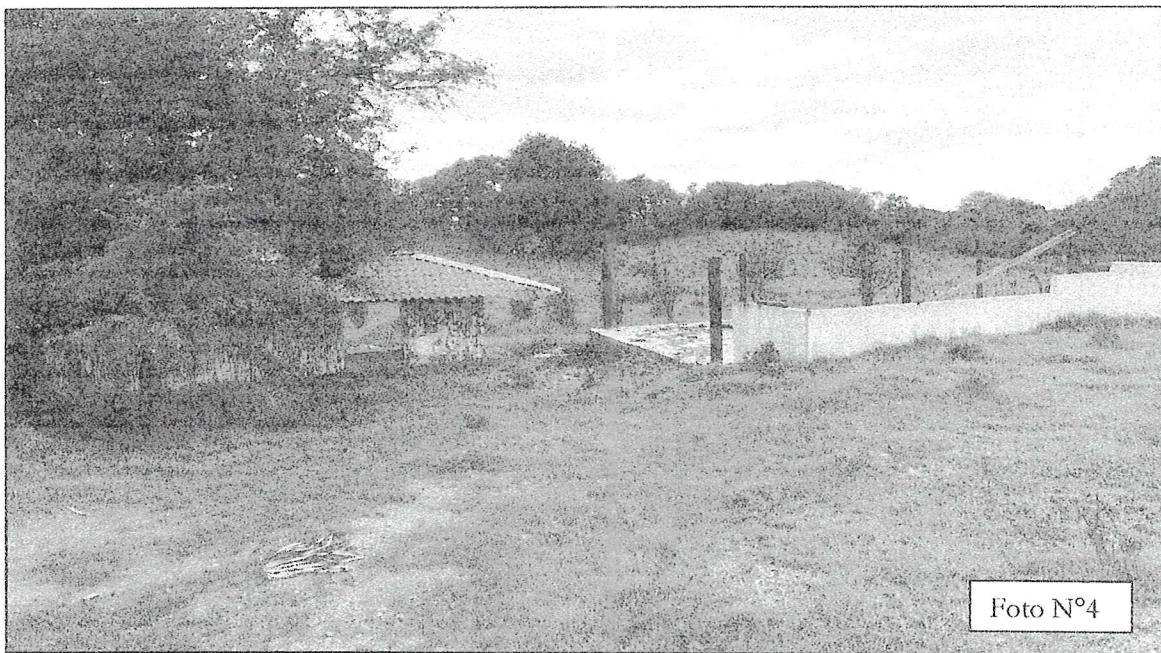
Foto N°4

7. Al momento de la inspección se observaron algunas estructuras dentro del terreno. Estas están ubicadas hacia la parte norte del mismo.
8. En el terreno se pretende desarrollar cuarenta y un (41) lote en los que se construirán viviendas bajo la denominación de residencial especial (R.E).

FOTO N°4: Se observan las estructuras que se mantienen dentro del terreno a desarrollar.

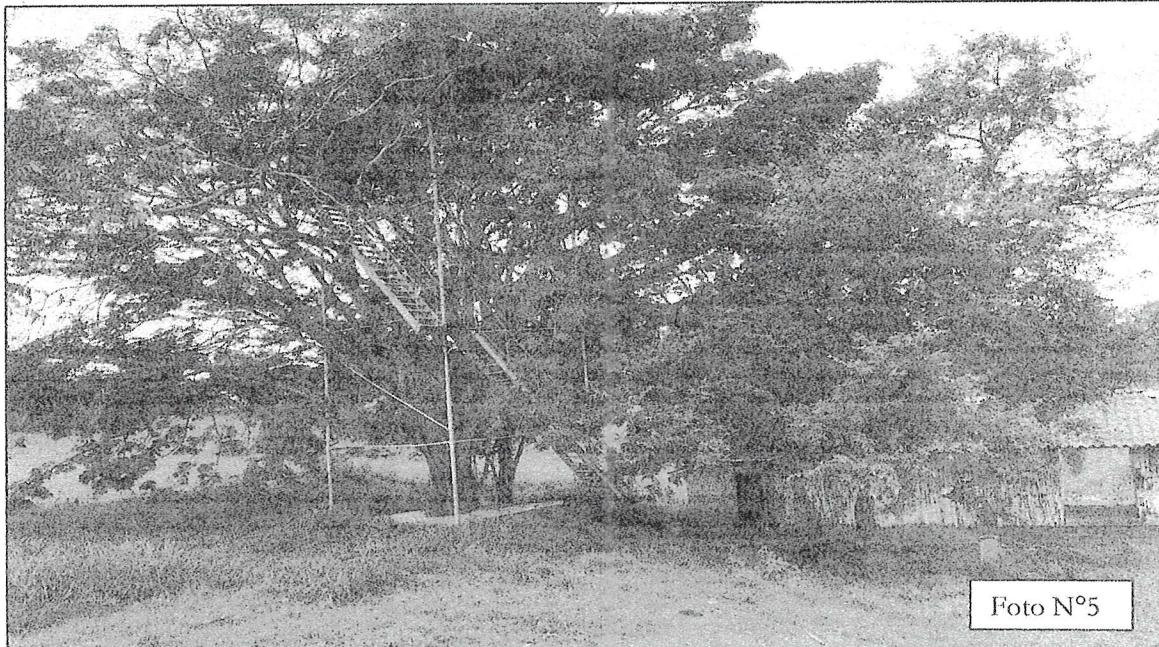
Foto N°5

FOTO N°5: Se observan las estructuras que se mantienen dentro del terreno a desarrollar.

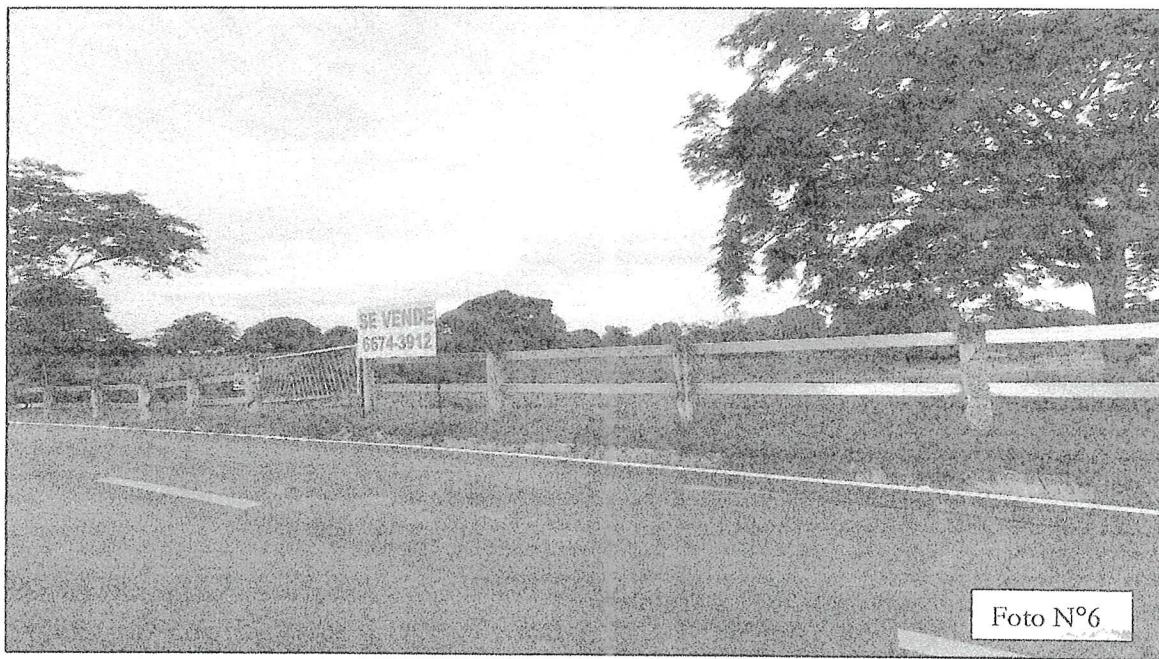
Foto N°6

1. El terreno de la Finca No. 30310 se encuentra ubicado en el sector de los cuatro caminos, con acceso directa a la calle Benjamín Quintero.
2. El terreno tiene una forma irregular, alargada. El ancho del terreno es de aproximadamente ciento treinta y cinco metros (135 m) medidos de forma paralela a la calle Benjamín Quintero. Hacia el fondo el terreno cuenta con aproximadamente doscientos cincuenta metros (250 m).

FOTO N°6: Vista general de la entrada al terreno a desarrollar.
