# ESTUDIO DE IMPACTO AMBIENTAL CATEGORIA I.

## PROYECTO: CONSULTORIOS Y LOCALES COMERCIALES

**LOCALIZACIÓN:  
URBANIZACIÓN EL BOSQUE, CORREGIMIENTO DE DAVID,  
DISTRITO DE DAVID, PROVINCIA DE CHIRIQUÍ.**

**DICIEMBRE, 2022.**

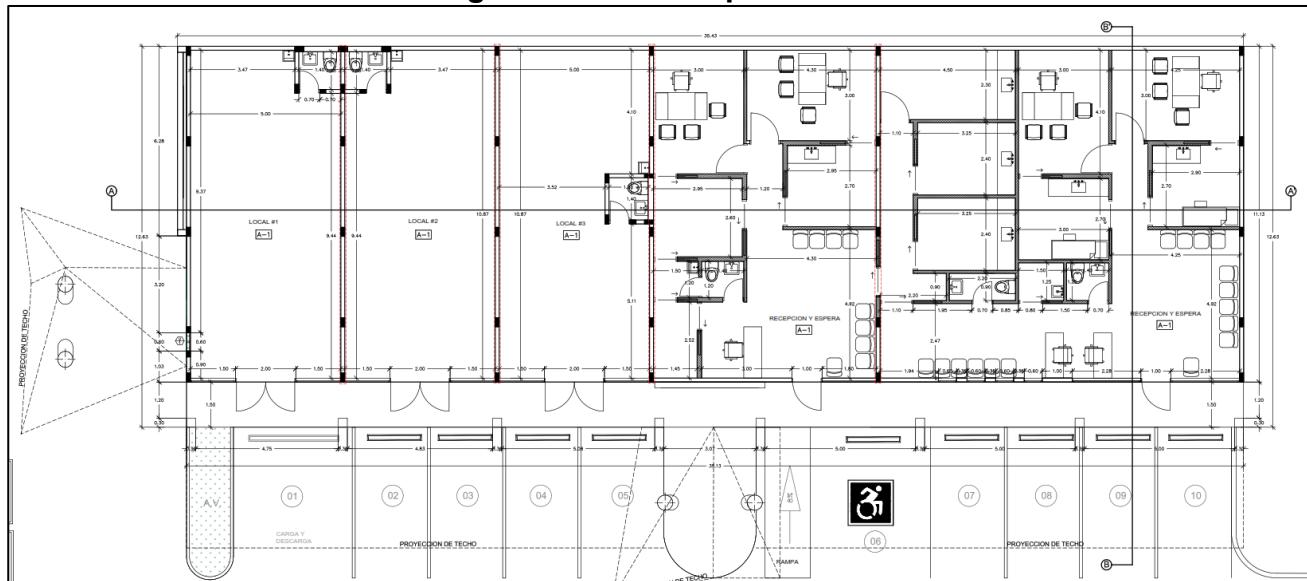
**Imagen 1. Planta Arquitectónica**

La nueva edificación dispondrá de estructura de cimientos con concreto armado, techo de zinc esmaltado, paredes de bloques repellados hasta la altura del techo. El edificio contará con sistema especial contra incendios: detectores de humo, y sistema completo de alarmas.

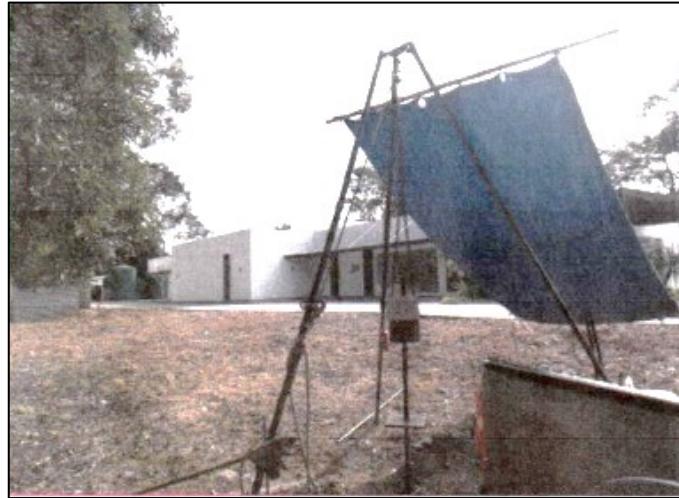
**Imagen 4. Prueba de capacidad de soporte**

Con base al Informe de Resultados de Prueba de Capacidad de Soporte realizado por Op Ingenieros S. A. (Ingeniería - Control de calidad y Geotecnia) a solicitud de la empresa promotora se describen seguidamente los resultados obtenidos (Ver informe completo en el Anexo 6)

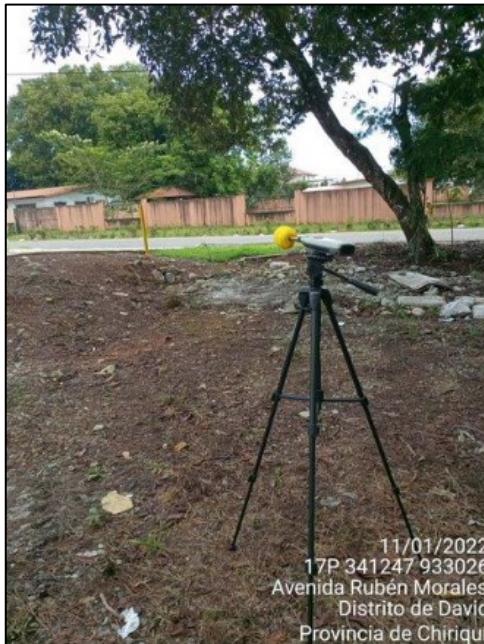
**Imagen 6. Monitoreo de ruido ambiental realizado.**

A continuación, en la Tabla 6 se presentan los resultados de las mediciones de ruido ambiental, realizadas y en el Anexo 8 el Informe de Monitoreo de Ruido Ambiental.

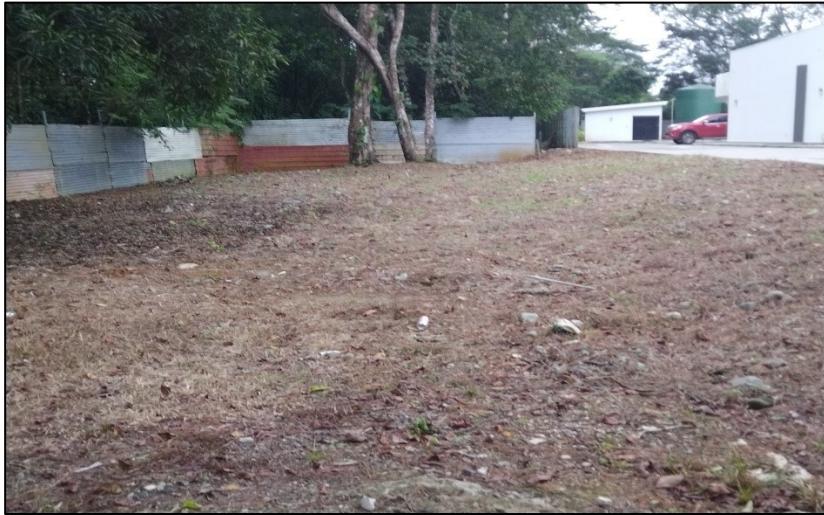
**Imagen 7. Vista del área destinada al desarrollo del proyecto.**

La flora en el área de proyecto es escazas y se caracteriza por la presencia de especies gramíneas con árboles dispersos en el predio donde predominan especies como: pino (*Pinus abribaea*), nance (*Byrsonima crassifolia*), cedro (*Cedrela odorata*) y algarrobo (*Heronionima alchornoides*). Entre las gramíneas destacan: bledo (*Amaranthus spinosus*), hierba de tuquito (*Rottboellia cochinchinensis*), dormidera (*Mimosa pudica*), faragua (*Hyparrhenia rufa*).

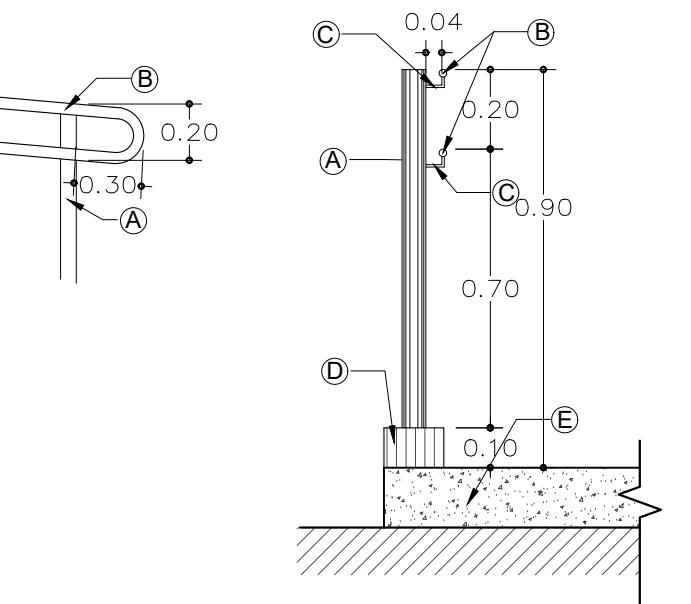
**DET. DE PASAMANO** S/E

NOTA:  
 (A) TUBO DE AC, GALVANIZADO DE 2" CAL.  
 (B) TUBO DE AC GALV DE 1 1/2" CAL.  
 (C) BARRA DE 5/8" LISA  
 (D) BORDILLO  
 (E) BARRA DE 5/8" LISA

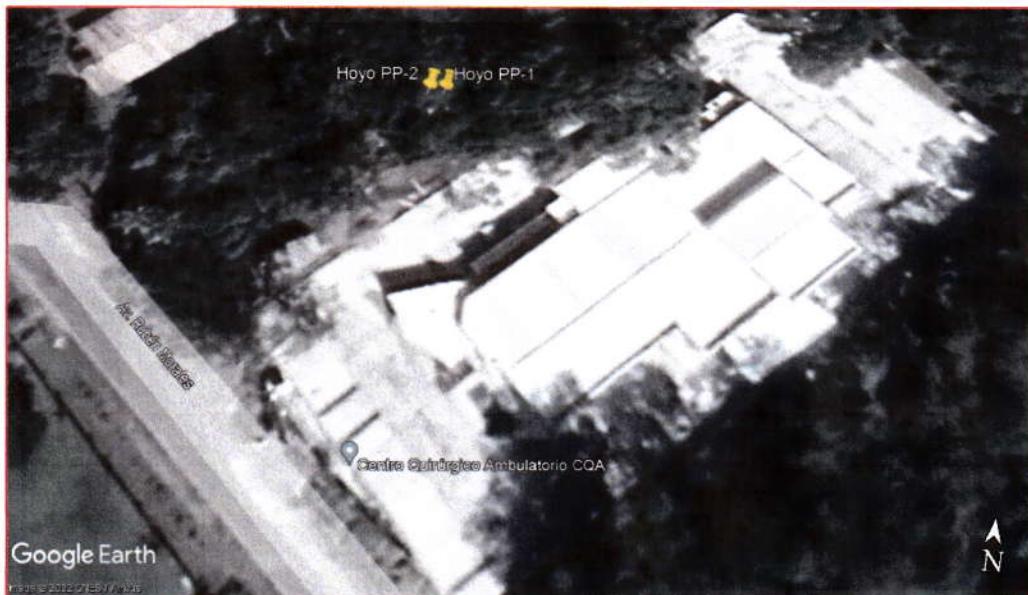
### Ubicación pruebas de percolación

Hoyo	Coordinada Este	Coordinada Norte
PP-1	341236.0	933051.2
PP-2	341234.3	933051.0

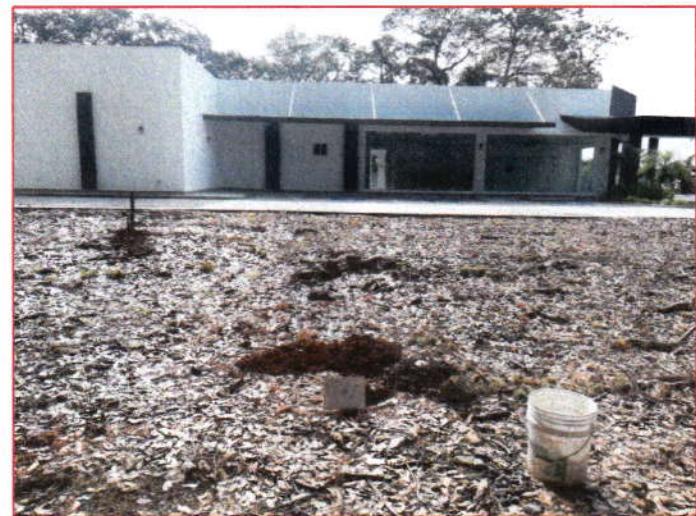
Hoyo PP-1

**Hoyo PP-1: 6.00 min/plg (2.36 min/cm) “Tasa de Infiltración rápida”**  
**Hoyo PP-2: 7.00 min/plg (2.76 min/cm) “Tasa de Infiltración rápida”**

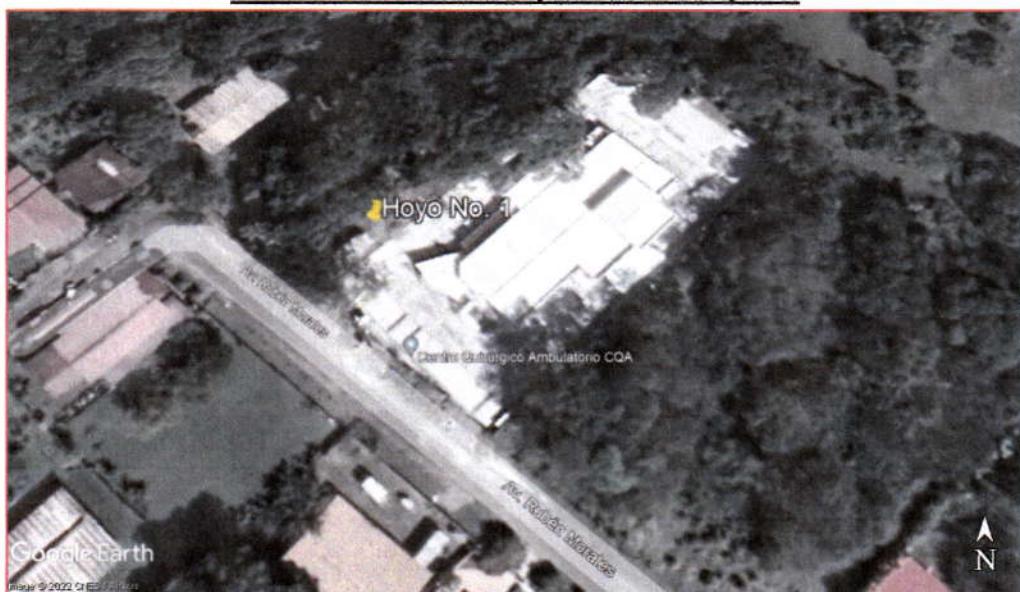
### **Ubicación Pruebas Capacidad de Soporte**

Hoyo	Estructura	Coordinada Este	Coordinada Norte
No. 1	Consultorios/Locales	341226.1	933029.8
