ESTUDIO DE IMPACTO AMBIENTAL CATEGORÍA I

PROYECTO PISCINA Y RESTAURANTE EL CAÑO

**CORREGIMIENTO DE DOLEGA
DISTRITO DE DOLEGA
PROVINCIA CHIRIQUÍ**

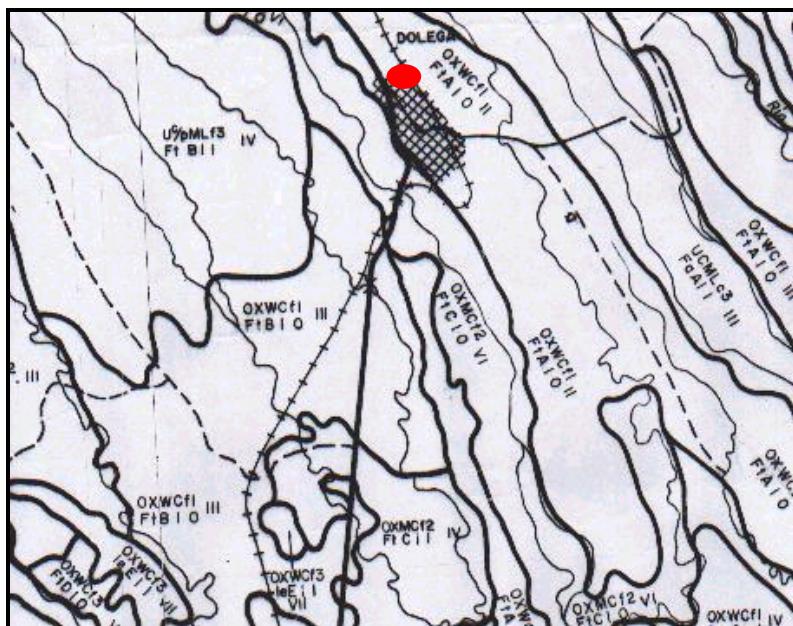
Fig. 6-1. Mapa de tipos de suelos CATAPAN.

De acuerdo a información de Catastro Rural de Tierras y Aguas de Panamá (CATAPAN), el proyecto presenta el suelo clasificado como OXWCf1 III.

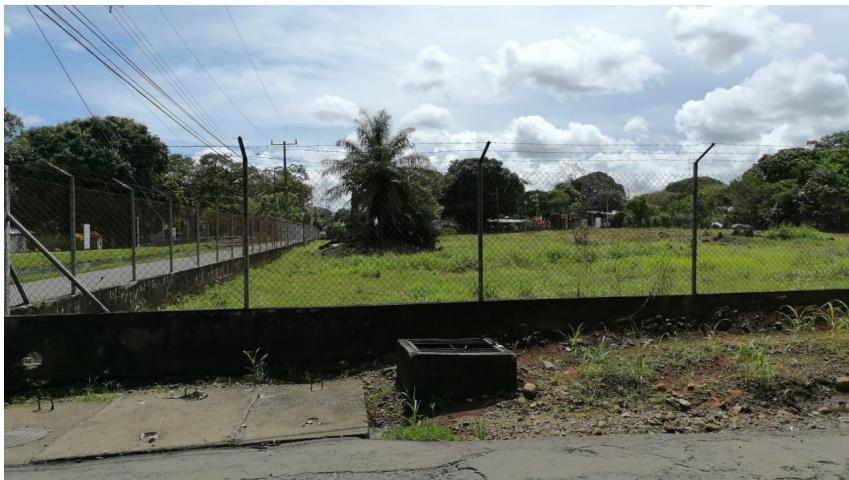
Fig. 6-3. Vista de la propiedad.

Esta propiedad se encuentra con grama y algunas malezas anuales, solo existe una palma de corozo (*Acrocomia vinifera*).

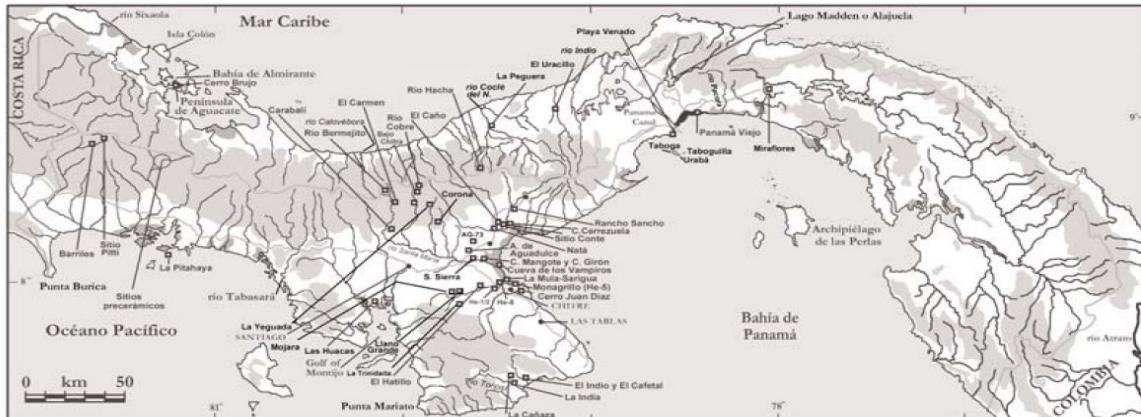
Fig. 8-1. Mapa de sitios arqueológicos declarados.

Como se observa en mapa de sitios arqueológicos de la república de Panamá el sitio del proyecto no se encuentra en un sitio declarado con valor arqueológico; y no existe registros ni reportes de presencia de vestigios arqueológicos superficiales en el mismo.

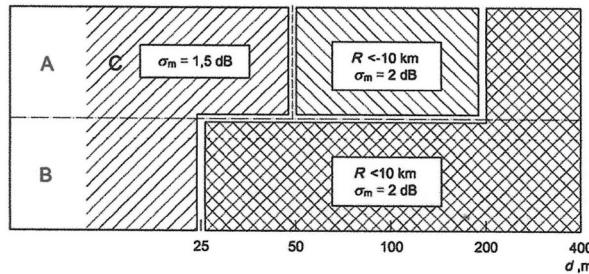
Figura A.1 — Radio de curvatura de la trayectoria sonora, R , y la contribución a la incertidumbre de medición asociada, expresada como la desviación típica, σ_m , debido a la influencia climática, para varias combinaciones de alturas fuente/receptor (A a C), en suelos porosos. A distancias d , expresadas en metros, de más de 400 m, el radio de curvatura debe ser menor

$$a 10 \text{ km y entonces la incertidumbre de medición, } \sigma_m, \text{ es igual a } \left(1 + \frac{d}{400}\right) \text{ dB}$$

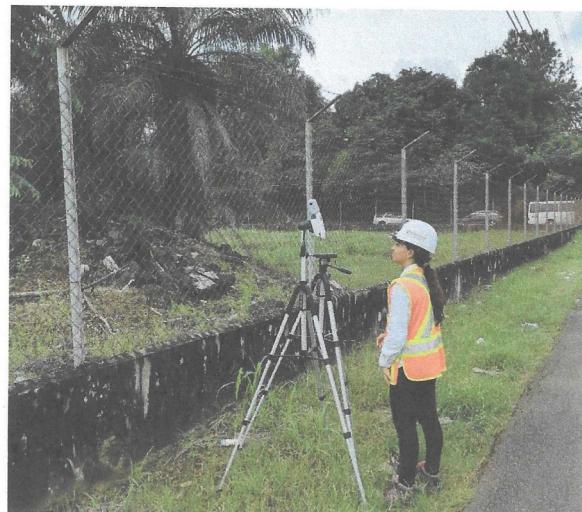
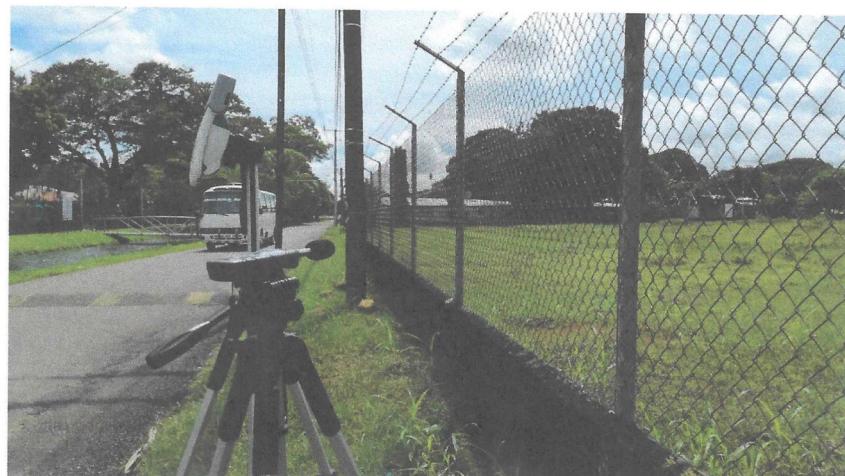
EVIDENCIAS FOTOGRÁFICAS DE LA MEDICIÓN DE RUIDO AMBIENTAL PUNTO 1

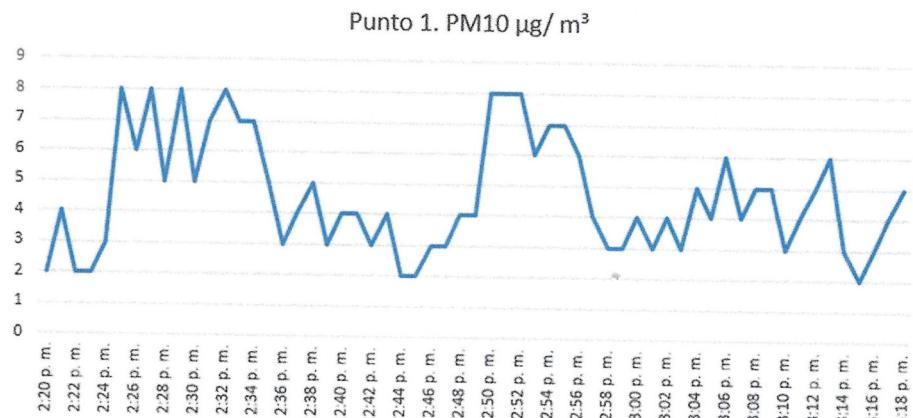
Punto 1.

6.2 GRÁFICOS OBTENIDOS

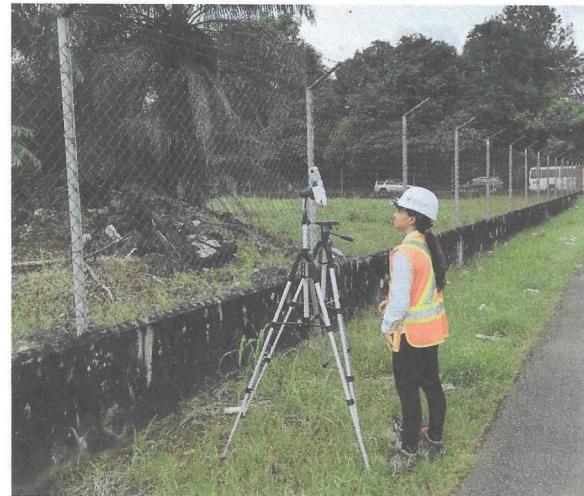
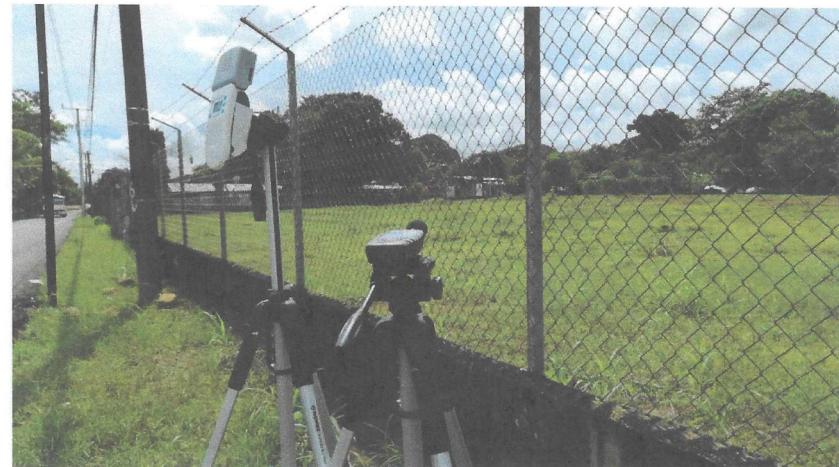
Punto N°1

REGISTRO FOTOGRÁFICO
