PROYECTO: “DESARROLLO RESIDENCIAL LAS YAYAS”

UBICACIÓN: a desarrollarse en el Corregimiento de Herrera Distrito Chorrera, Provincia de Panamá Oeste

Objetivos de la Inspección técnica Ocular al polígono correspondiente al EIA categoría II: RESIDENCIAL LAS YAYAS

Categoría II, "DESARROLLO RESIDENCIAL LAS YAYAS"

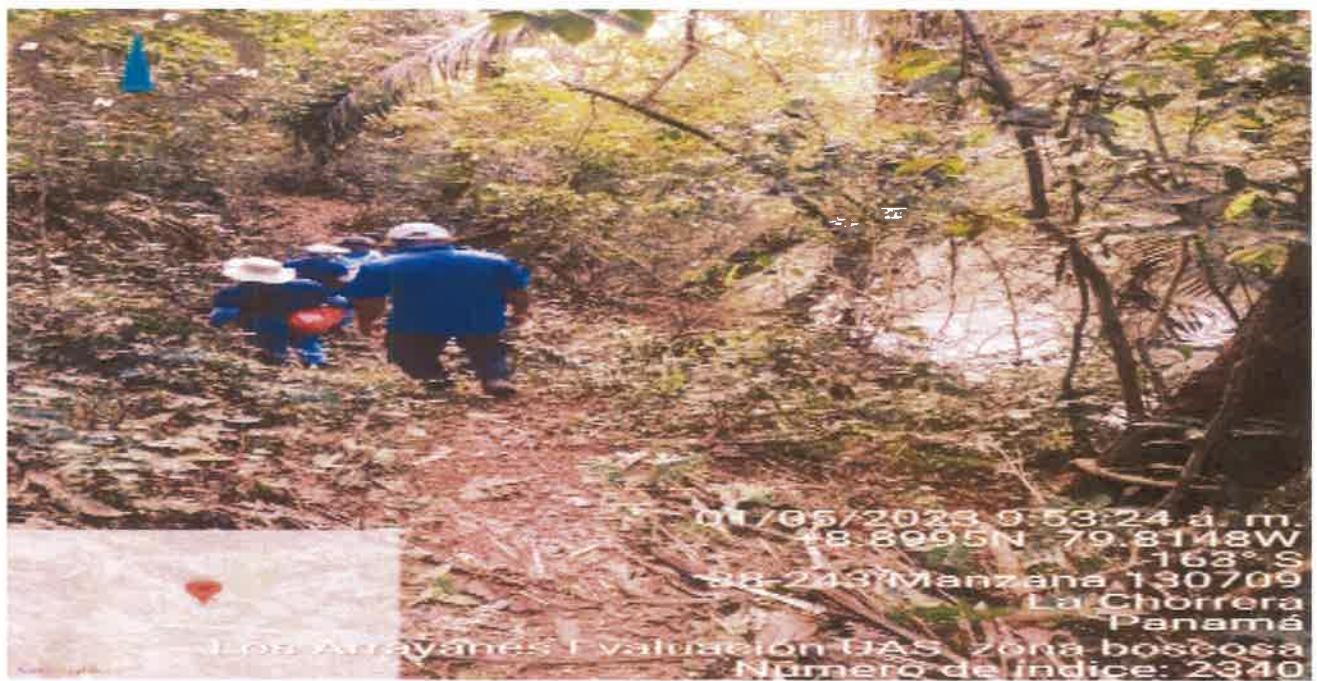
Recorrido por el polígono RESIDENCIAL LAS YAYAS

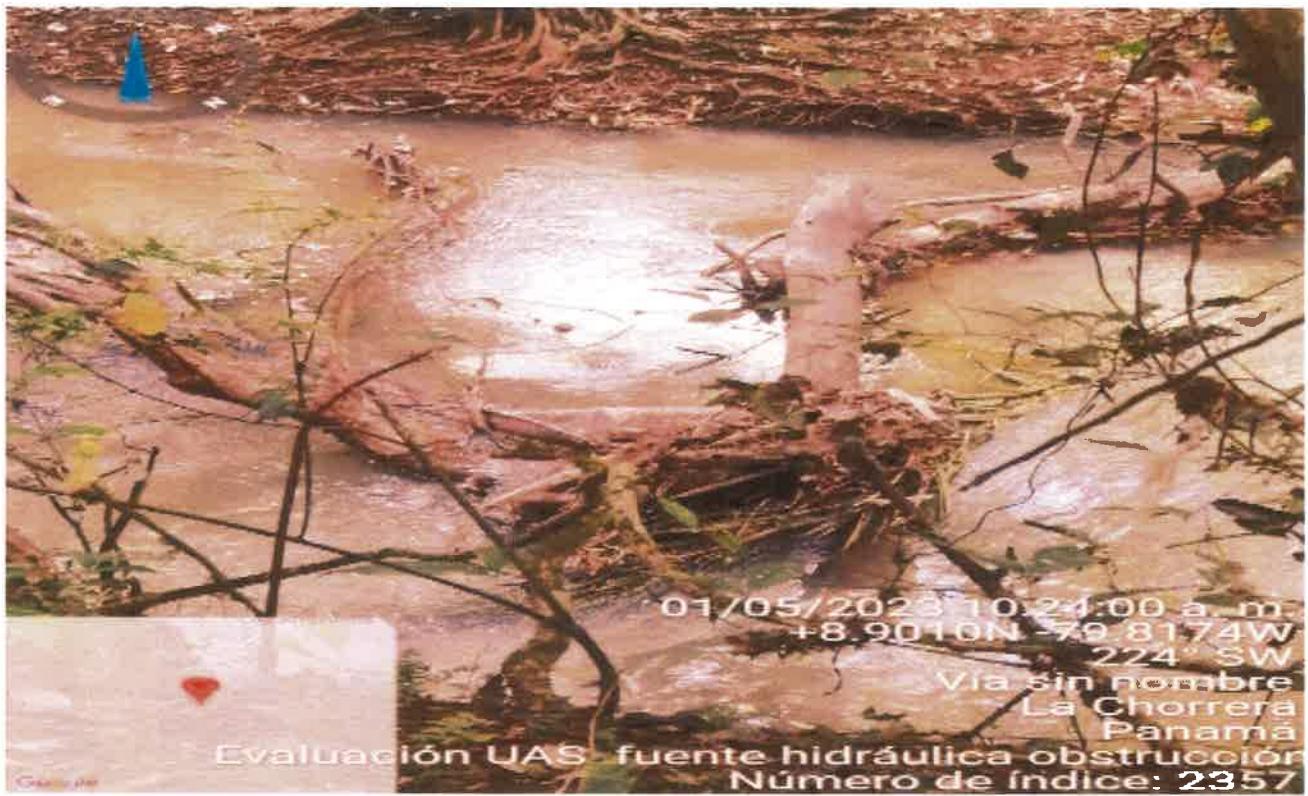
Recorrido por la cuenca del Rio para ver Ambiente Fisico del Punto P1 del citio de descarga de la planta de tratamiento masa vegetal obstruyendo la cuenca

5. Por lo que RECOMENDAMOS medidas de prevención para evitar la erosión hacia los cuerpos receptores y su posible contaminación para no afectar la fauna dulceacuícola como la contaminación del agua, la modificación de flujo, la destrucción o degradación de los hábitat el aumento de sedimentación, la fragmentación de los arroyos, los contaminantes químicos y orgánicos

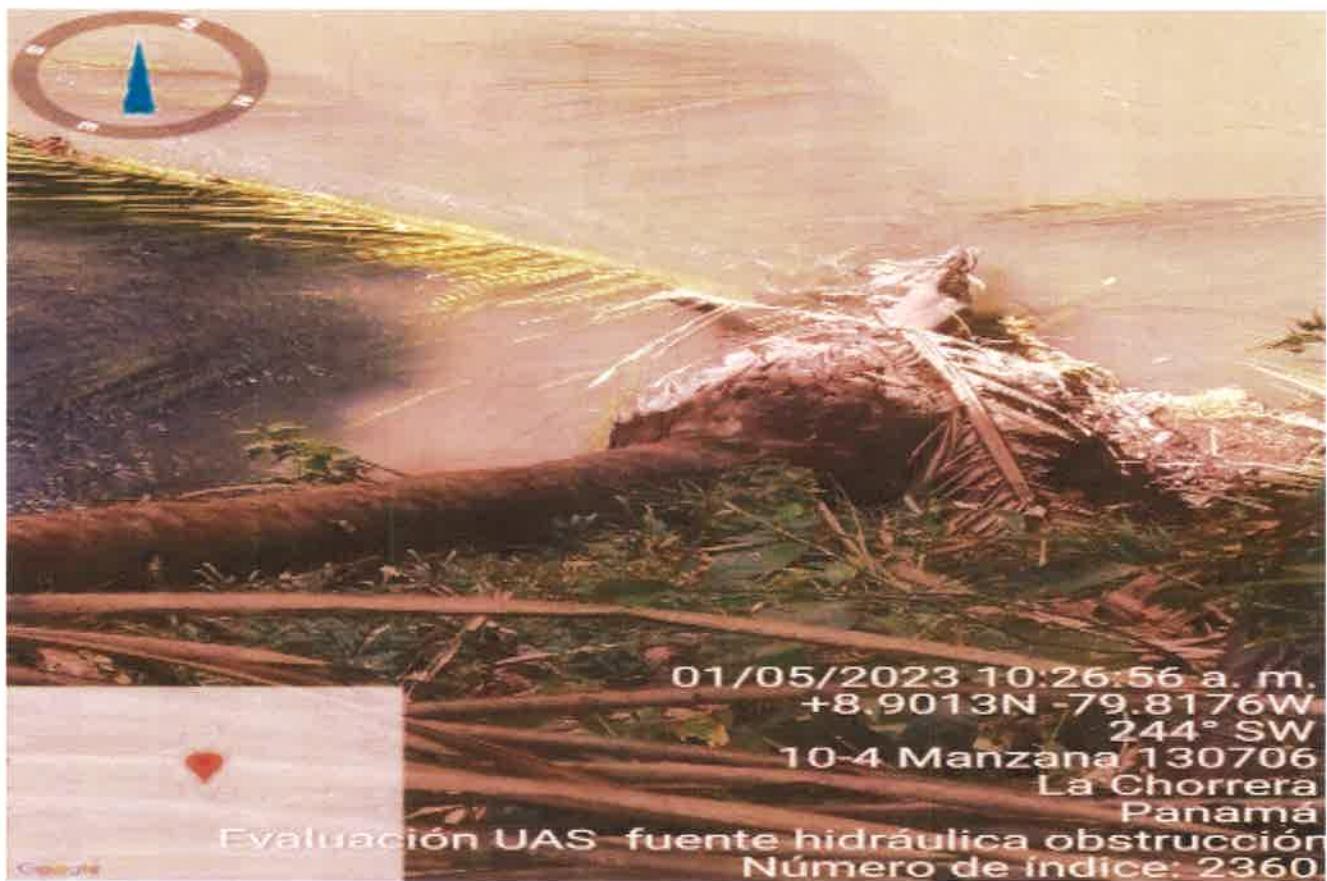
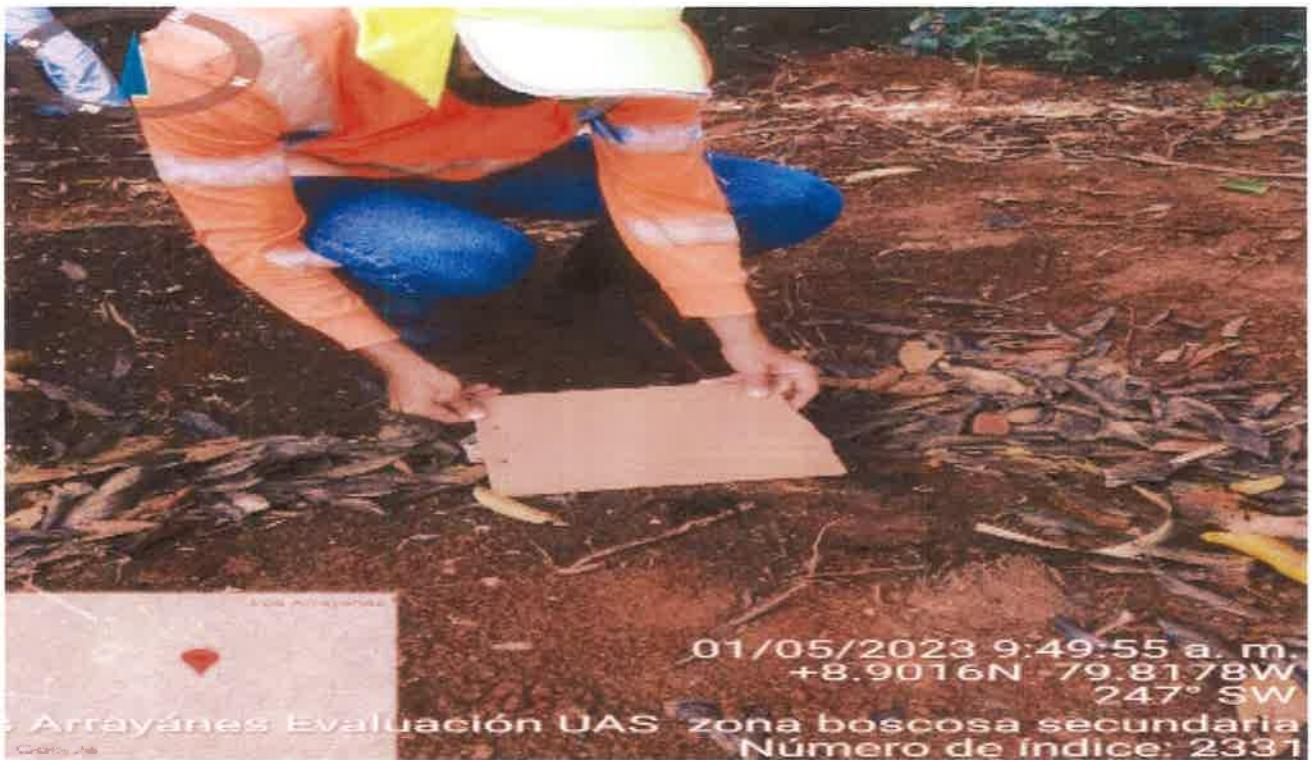
3. En las cuencas Hídricas se observó fauna de tipo Dulceacuícola al igual que restos de vegetación obstruyendo el cauce del Mismo
4. De acuerdo a la explicación en campo le punto de descarga de las aguas de la planta de tratamiento no concuerda con la señalada en el Estudio de Impacto Ambiental

6. EXHORTAMOS tener en consideración monitoreo de las áreas cercanas a las Fuentes Hídricas para evitar la contaminación de las Mismas por los contaminantes químicos y orgánicos utilizados en la Obra

7. Se debe aclarar si estas aguas no llegan a la toma de agua de la potabilizadora que abastece la zona en Mención
8. Se Observó en la parte lateral del proyecto una porqueriza.

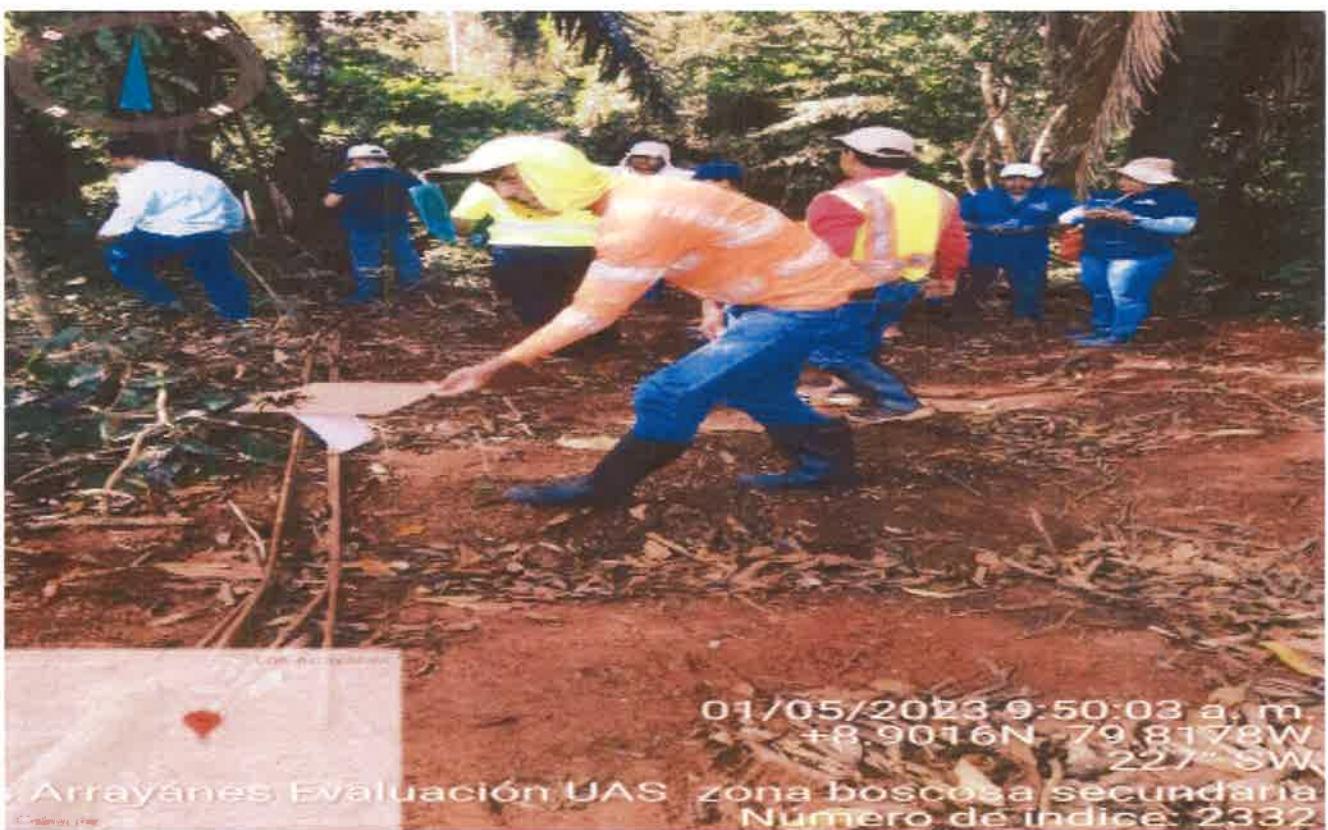
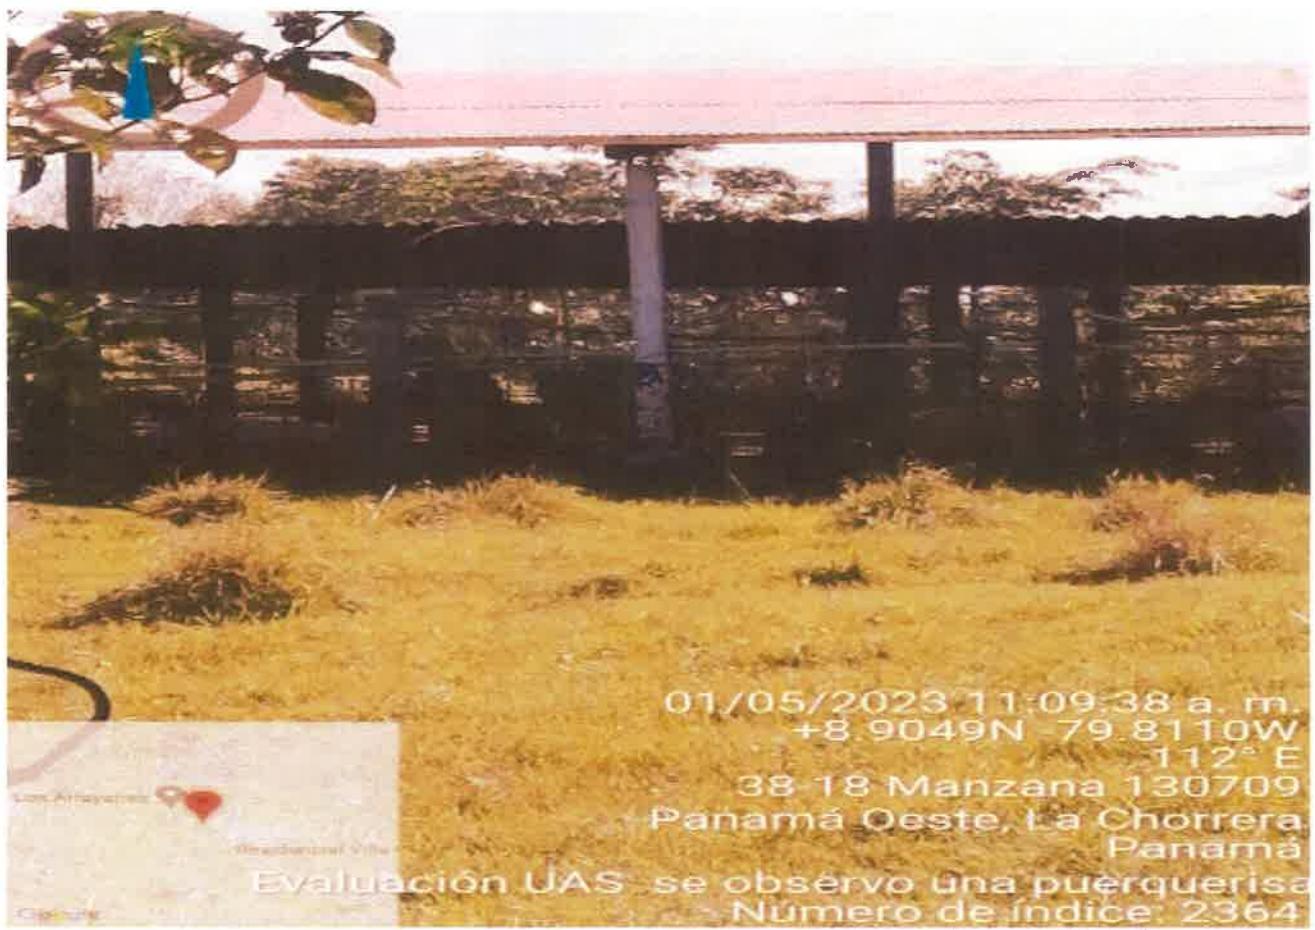
9. En cuanto a la fauna el area no cuenta con especies de interés relevante solo se observó una tarántula *Theraphosidae* familia *Dipluridae*
10. La flora está comprendida por un bosque secundario intervenido

Se pudo verificar que se tratan de Fincas privadas que no cuentan con una Fauna ni Flora de Interés solo se observó una tarántula Theraphosidae familia Dipluridae

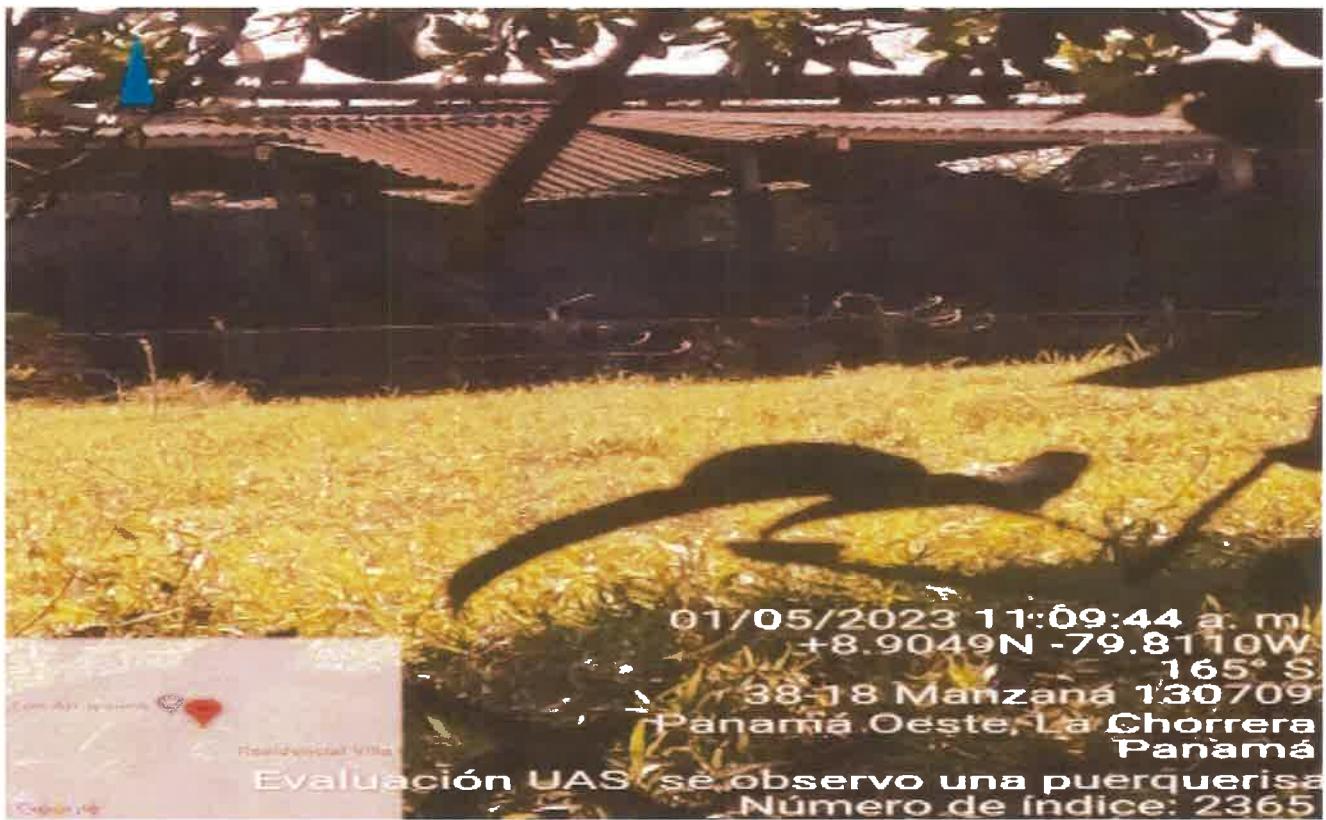
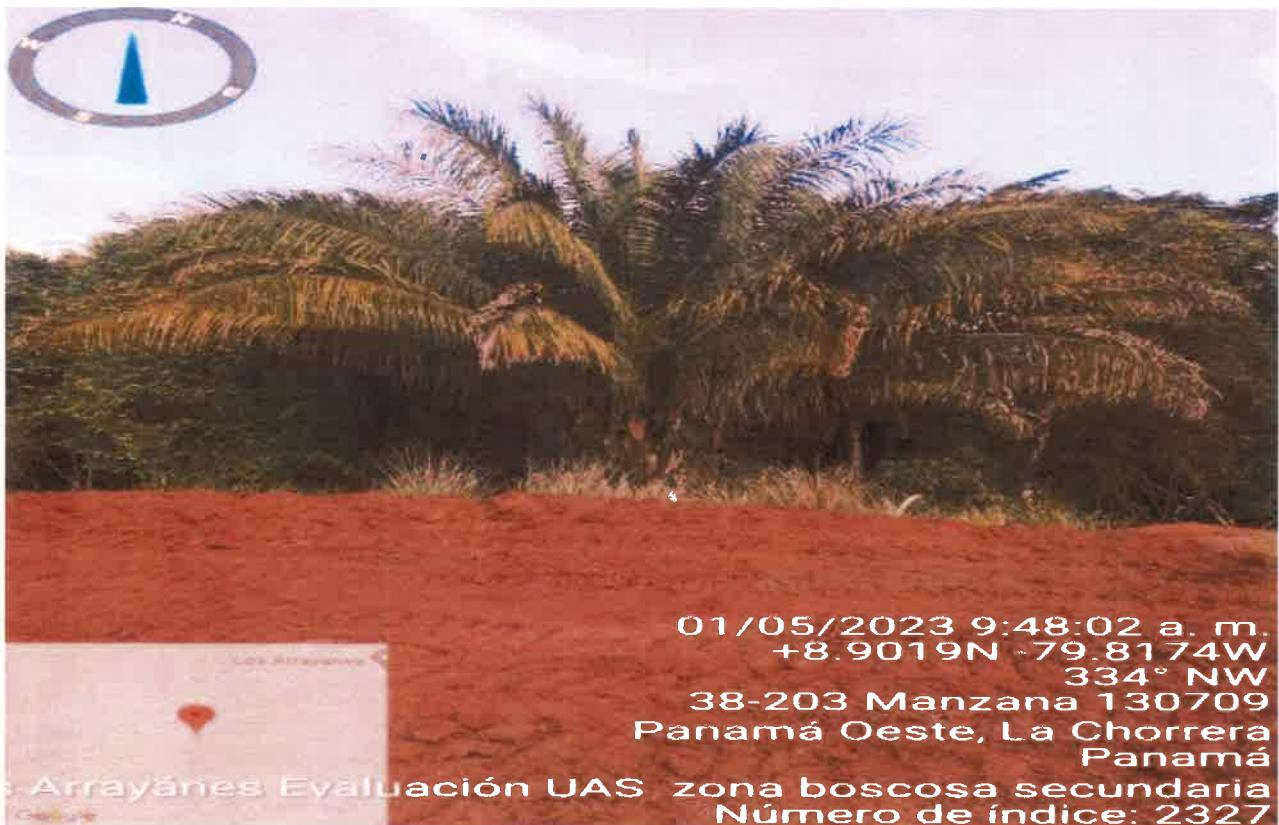
Se observó una porqueriza del lado Nor/Oeste de la finca cercana a la casa Modelo

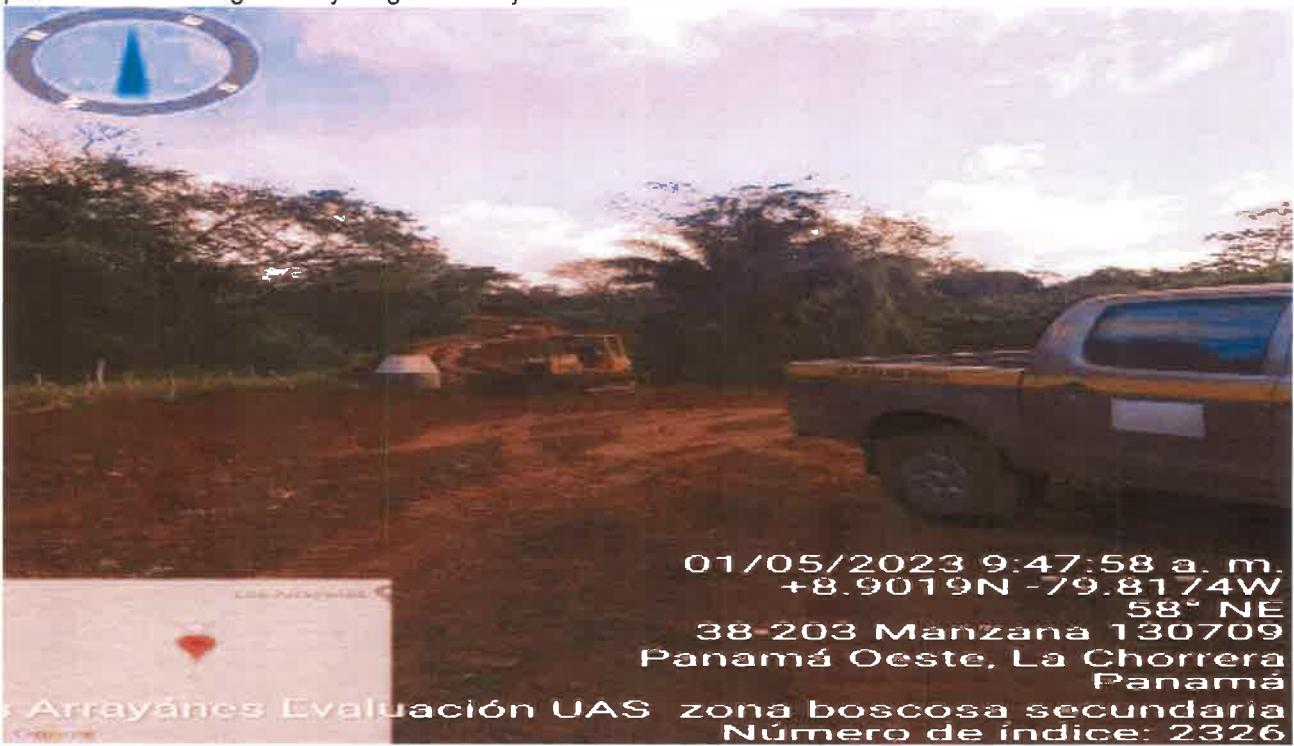
1. Se confirmó en campo que el área del proyecto se encuentra en una zona intervenida por actividad comercial, agrícola y ganadera
2. Se observó actividades civiles en la propiedad contigua a la obra donde hay Movimiento de tierra y nivelación para la construcción de viviendas

Vista lateral de la propiedad se puede observar la existencia de un bosque secundario intervenido por las actividades agrícolas y de ganadería junto a actividades civiles
