En respuesta a solicitud de Certificación de los Sistemas de Acueductos y Alcantarillado para proyecto denominado **“Remodelación y Acondicionamiento de Alojamiento Turístico”**, propiedad de Inmobiliaria Turística El Valle, S. A., ubicado en las Fincas N° 12729 y 32623, código de ubicación 2105, localizadas en la intersección entre Calle Capirita y la Calle Ranita de Oro en el Valle de Antón, corregimiento de El Valle, distrito de Antón, provincia de Coclé, se le informa que:

A través de la presente, le remitimos el informe de la inspección ocular realizada a las **Fincas No. 12729 y 32623**, en la cual se pretende desarrollar el proyecto **"REMODELACION Y ACONDICIONAMIENTO DE ALOJAMIENTO TURISTICO - SELINA EL VALLE"**; ubicada en la intersección entre la calle Capirita y calle Ranita de Oro, Corregimiento del Valle, Distrito de Antón, Provincia de Coclé, elaborado por el Departamento de Prevención y Mitigación de Desastres de nuestra institución.

SISTEMA NACIONAL DE PROTECCIÓN CIVIL
DEPARTAMENTO DE PREVENCIÓN Y MITIGACIÓN DE DESASTRES
Informe SINAPROC-DPC-095-19/12/2022

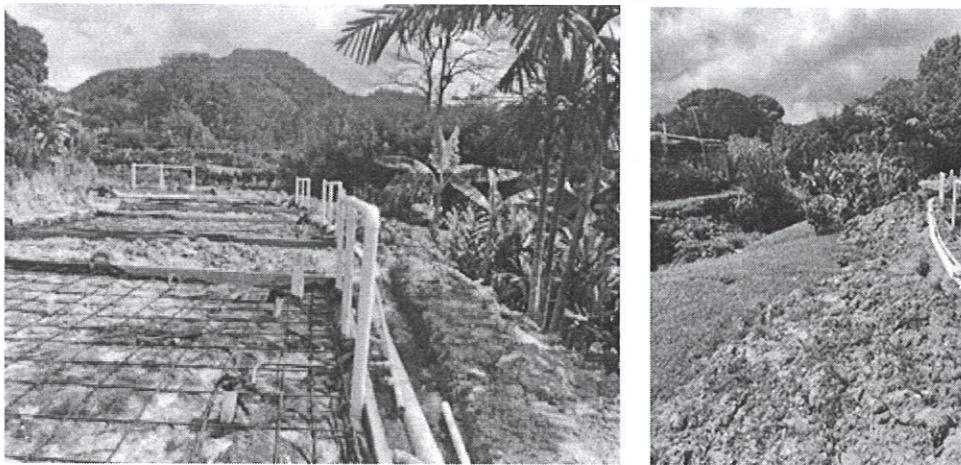
2. Según lo observado la misma mantiene una topografía con diferentes niveles en algunos puntos de sección del terreno donde se desarrollará varias construcciones tipo habitaciones, por lo que consideramos que el riesgo de ocurrencia de deslizamiento existe en los puntos más bajos.

4. Dichas habitaciones están construidas bastante cerca de la quebrada llamada El Roble, lo cual podría representar un riesgo (foto 1 y 2).
5. Dicha quebrada cuenta con un muro de contención (foto 3 y 4) construido anteriormente al proyecto como nos cuenta el Arq. Palm.

Foto 1 y 2: Vista de las cabañas cerca de la quebrada El Roble.

- Respetar la servidumbre de la quebrada El Roble con la finalidad de tener una obra segura y respetando el medio ambiente.
- Canalizar adecuadamente las aguas pluviales del proyecto, sin que afecte a terceros, es decir las viviendas colindantes o cercanas al proyecto incluyendo aguas arriba y aguas abajo.

- Mitigar el riesgo que se menciona en la observación no.2, para reducir el riesgo que representa la construcción de cabañas muy cerca a la quebrada para las personas que se hospedarían en dichas cabañas.

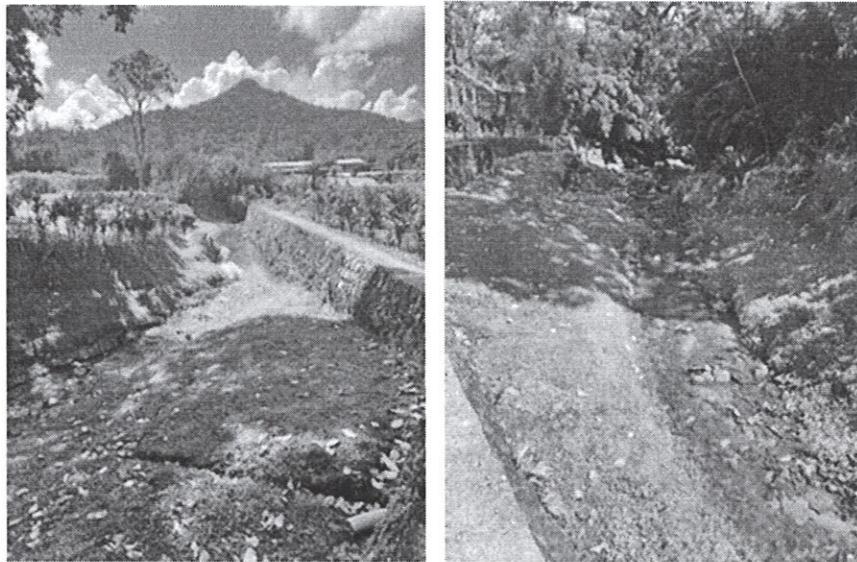
Foto 3 y 4: muro de contención construido.

- Cumplir con la aprobación y fiel seguimiento del Estudio de Impacto Ambiental, que considera las medidas de prevención, mitigación y compensación.
- El riesgo a inundaciones mencionado anteriormente, puede ser mitigado con diseños y trabajos de ingenieros idóneos, con el fin de asegurar la vida y honra de las personas, ya sea que adquieran el bien o las propiedades colindantes.

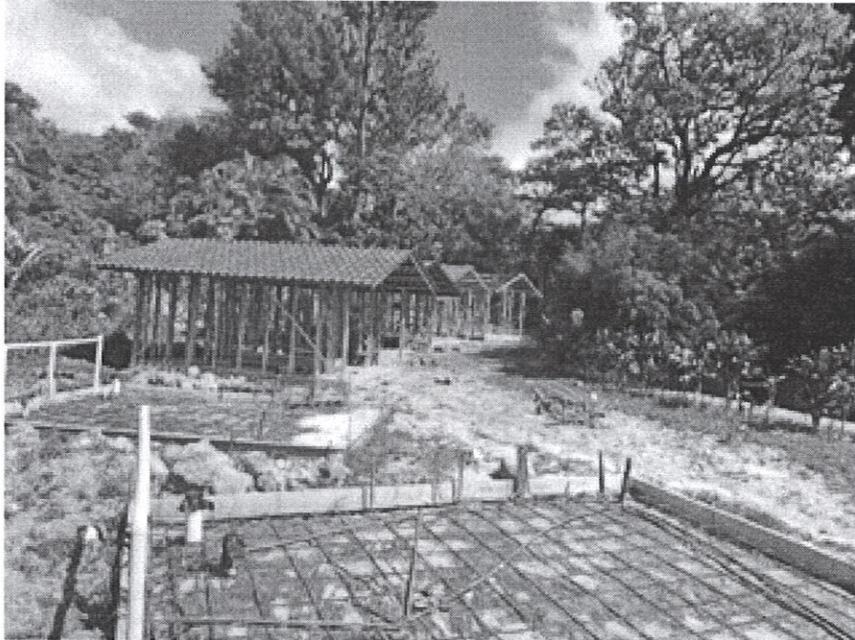
10. Se observó una infraestructura construida tipo vivienda, el cual se estaba en trabajos de remodelación para el proyecto a desarrollar.
11. Se observó que la vía de acceso al área o finca del proyecto es una calle de asfalto y un pequeño tramo (50 m) aproximadamente de tosca que, al momento de la evaluación, no presentaba mayores dificultades, para llegar al lugar.

Foto 5: construcción que encontramos en el momento de la inspección.

- Implementar las medidas de seguridad necesarias, que garantice que las viviendas colindantes con el proyecto, no se vean afectadas por los trabajos que se realizaran en el mismo.
