## FORMATO EIA-FEA-007

### **INFORME TÉCNICO DE INSPECCIÓN AL SITIO DE DESARROLLO DEL PROYECTO**

<b>Proyecto:</b>	URBANIZACIÓN ARCADIA.		
<b>Categoría:</b>	I		
<b>Promotor:</b>	D&R GROUP, INC.		
<b>Representante Legal:</b>	EPIMÉNIDES A. DOMÍNGUEZ C.		
<b>Ubicación:</b>	Corregimiento Chitré Cabecera, Distrito de Chitré, provincia de Herrera.		
<b>Expediente No.:</b>	DRHE-I-F-02-2023		
<b>Fecha de la inspección:</b>	24 de Enero de 2023		
<b>Fecha del Informe:</b>	25 de Enero de 2023		
<b>Participantes:</b>	Nombre	Cargo	Institución
	Yuria Benítez	Sección de Evaluación de Impacto Ambiental	MiAmbiente - Herrera
	Juan Vega	Equipo de Consultoría Ambiental	---

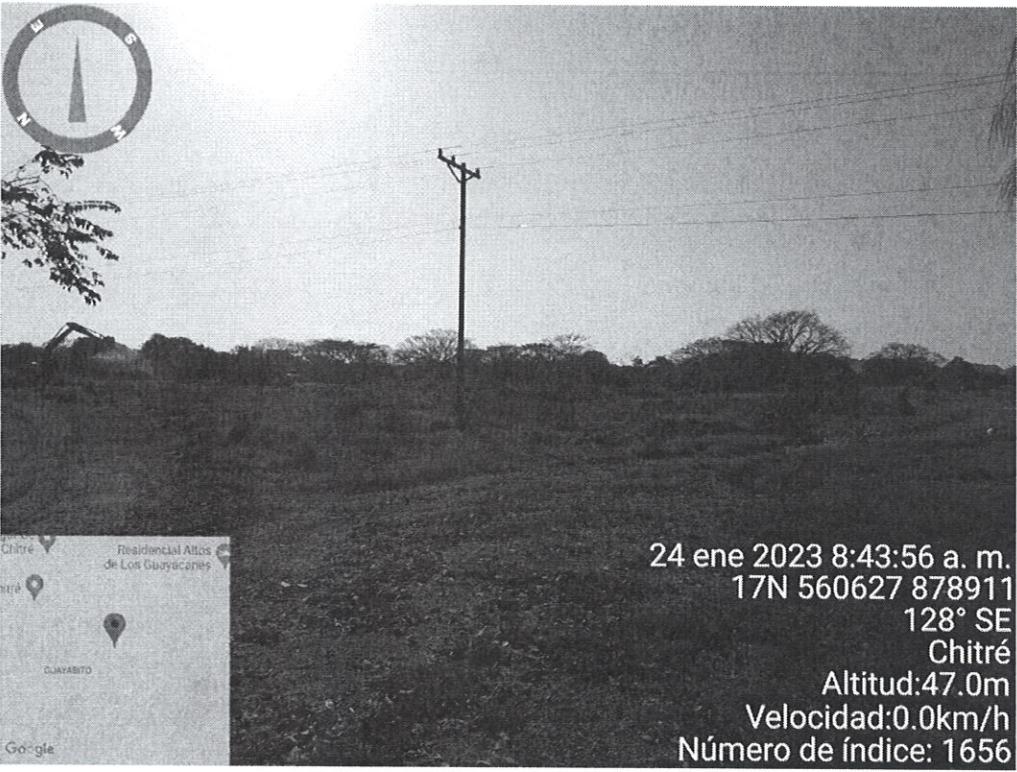
Coordenada de ubicación UTM (WGS-84):	Imágenes tomadas en el sitio.
560627 E 878911 N

**Fig. No. 1:** Vista del inicio de la parte frontal del área del proyecto (colindante a la calle Francisco Audía), se observa la existencia de una servidumbre eléctrica, a lo interno del polígono del proyecto.

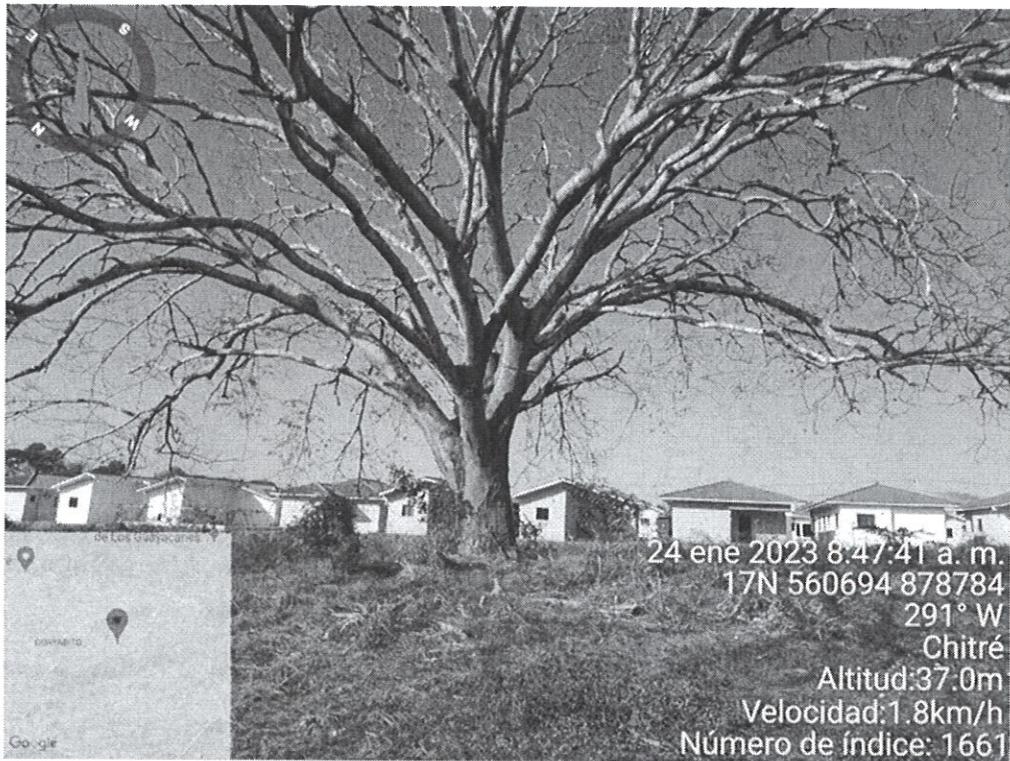
560694 E  
878784 N

**Fig. No. 2:** Vista de la vegetación existente a lo interno del polígono del proyecto, conformada por pasto, arbustos y árboles dispersos de más de 20 cms de DAP. Se observa en la foto un árbol de corotú.

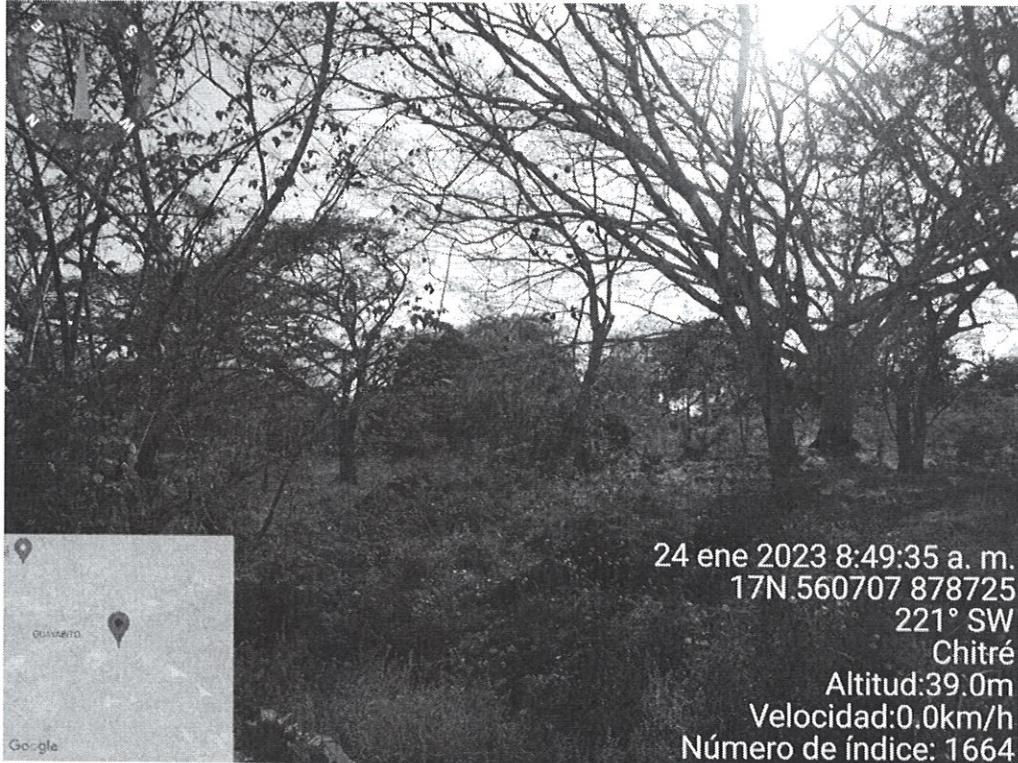
560707 E  
878725 N

**Fig. No. 3:** Vegetación a lo interno del polígono del proyecto, conformado por pasto, arbustos y árboles dispersos. Los árboles de mayor DAP, son principalmente de corotú y guácimo.

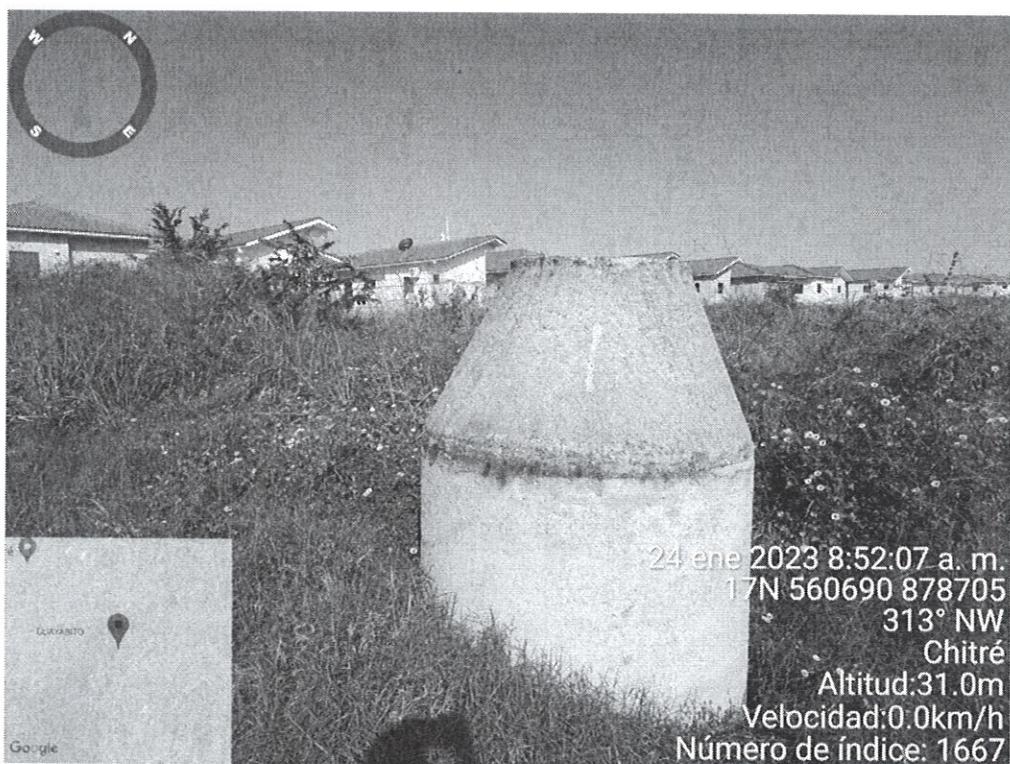
560690 E  
878705 N

- Se percibieron olores molestos provenientes de una colectora ubicada a lo interno del polígono del proyecto URBANIZACIÓN ARCADIA, la cual forma parte del sistema de alcantarillado construido por el proyecto Paseo Los Guayacanes, coordenadas UTM, Datum WGS84 560690 E 878705 N.

- Durante la inspección se evidenció que a lo interno del polígono del proyecto, se mantiene una colectora del sistema de alcantarillado sanitario construido por Inmobiliaria RyR, S.A., Promotora del proyecto Paseo Los Guayacanes, de igual forma, se incluye dentro del EsIA, una autorización por parte de la promotora Inmobiliaria RyR, S.A., a la interconexión del proyecto URBANIZACIÓN ARCADIA, a dicho sistema de alcantarillado sanitario; sin embargo, la Resolución No. 1109-2022, del 18 de noviembre de 2022, emitida por el Ministerio de Vivienda y Ordenamiento Territorial, establece que “el sector no cuenta con alcantarillado sanitario por lo cual el mismo será a través de una planta de tratamiento de aguas residuales o por tanques sépticos”, por lo cual existe una incongruencia en la información presentada.

**Fig. No. 4:** Colectora del sistema de alcantarillado sanitario construido por la sociedad Inmobiliaria RyR, S.A., la cual se ubica a lo interno del polígono del proyecto URBANIZACIÓN ARCADIA.

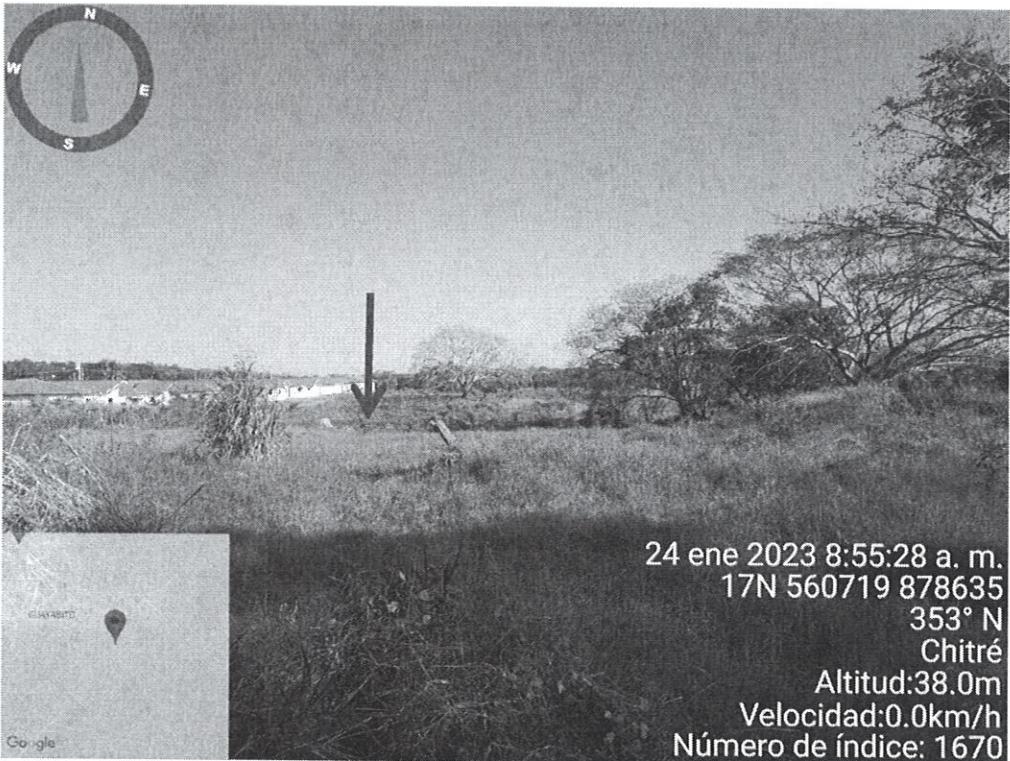
560719 E  
878635 N

- La topografía del área del proyecto es relativamente irregular, con un declive del terreno hacia la parte central del mismo.
- Aproximadamente a una distancia de entre quince y diecisiete metros lineales del perímetro del proyecto, se ubica una fuente hídrica (fuera del área del proyecto), coordenadas UTM, Datum WGS84 560836 E 878762 N.

**Fig. No. 5:** Vista de la vegetación y de la topografía existente a lo interno del polígono del proyecto. La topografía es irregular, con un declive en la parte central del mismo.

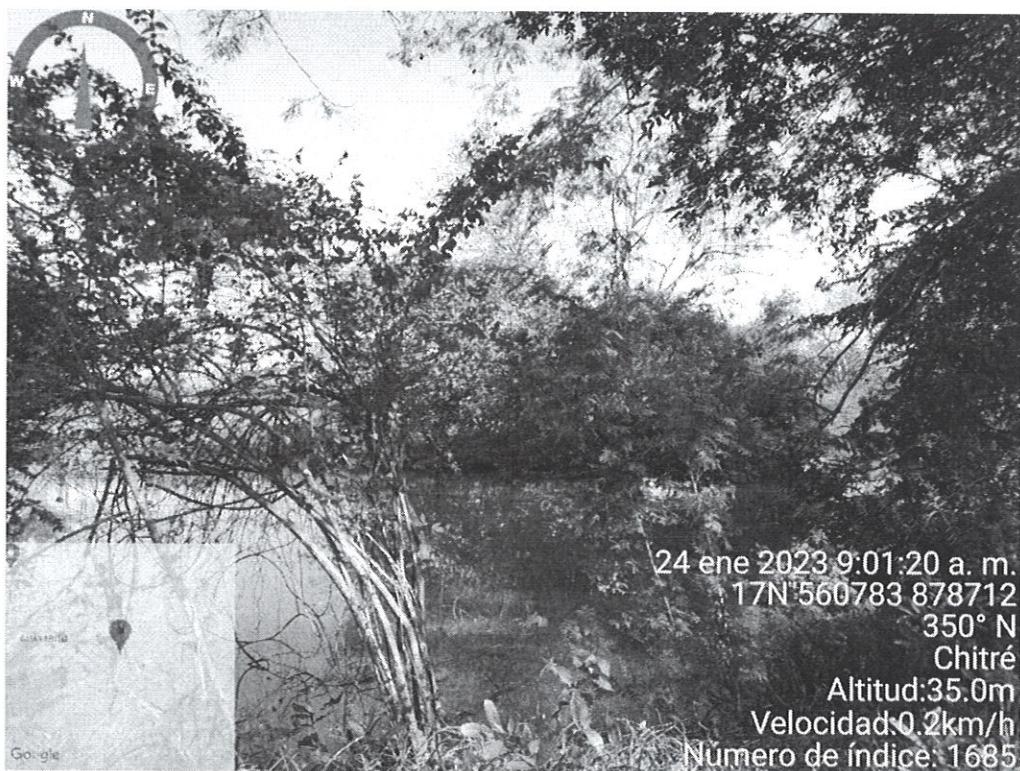
560783 E  
878712 N

- A lo interno del polígono del proyecto, se observó la presencia de un abrevadero (el cual mantenía un espejo de agua de aproximadamente veinte metros de ancho y un reducto de vegetación a su alrededor), coordenadas UTM, Datum WGS84 560802 E 878722 N.

**Fig. No. 6:** Vista del abrevadero existente a lo interno del polígono del proyecto, el mismo tiene un espejo de agua de aproximadamente 20 metros de ancho y un reducto de vegetación a su alrededor.

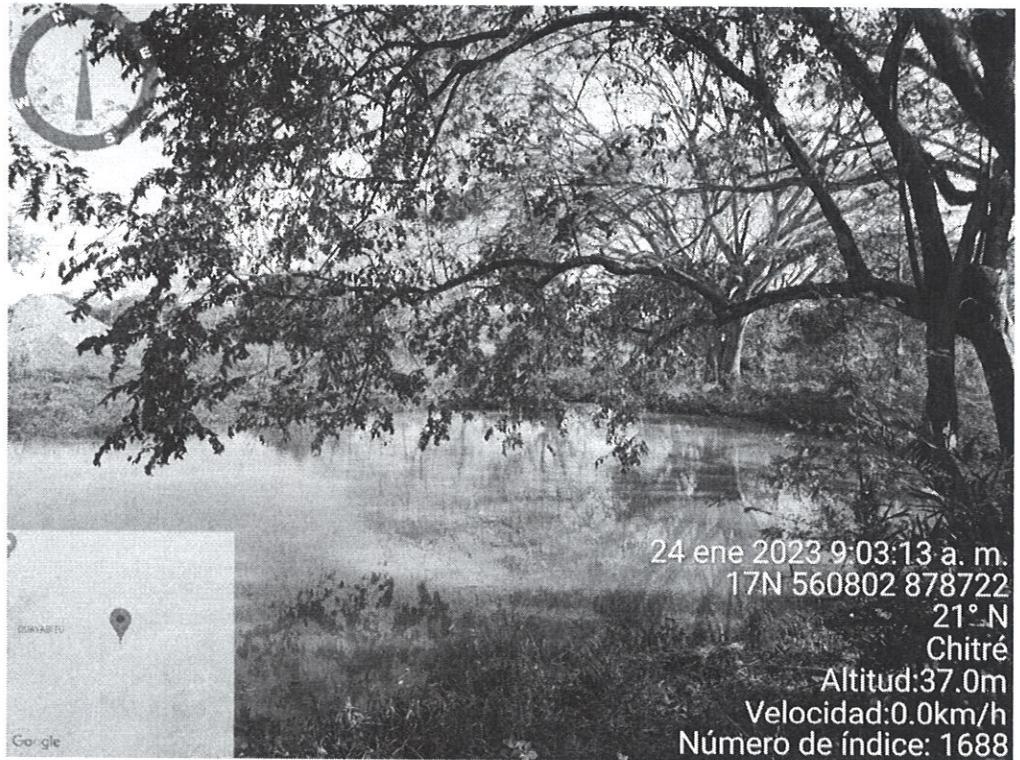
560802 E  
878722 N

- Al momento de la inspección, se observó que a lo interno del polígono del proyecto, existe un abrevadero (el cual mantenía un espejo de agua de aproximadamente veinte metros de ancho y un reducto de vegetación a su alrededor), el cual será llenado como parte de las actividades de construcción del proyecto, sin que dentro del EsIA se detallen las medidas a implementar en caso de generarse el rescate y reubicación de fauna afectada por dichas actividades. El punto 10.7 Plan de Rescate y Reubicación de fauna y flora del EsIA (página 83) indica “*que para este proyecto no es necesaria la realización del plan de rescate de fauna y flora, ya que no se identificaron especies de fauna y flora amenazadas con el desarrollo del proyecto*”.

**Fig. No. 7:** Vista del abrevadero existente a lo interno del área del proyecto, el cual se procederá a llenar.

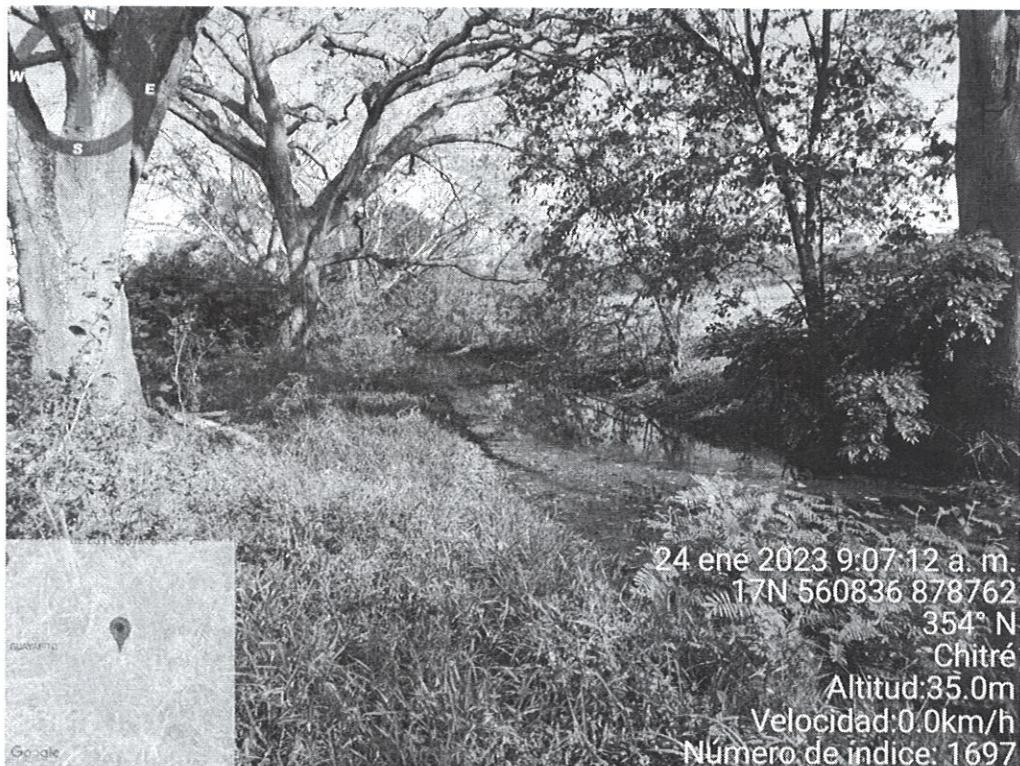
560836 E  
878762 N

- Se observó mediante inspección que aproximadamente a una distancia de entre quince y diecisiete metros lineales del perímetro del proyecto, se ubica una fuente hídrica (fuera del área del proyecto), sin embargo, el Estudio de Impacto Ambiental no presenta Certificación emitida por el Sistema Nacional de Protección Civil.

**Fig. No. 8:** Vista de la fuente hídrica ubicada aproximadamente a quince metros lineales del perímetro del proyecto URBANIZACIÓN ARCADIA (fuera del área del proyecto).

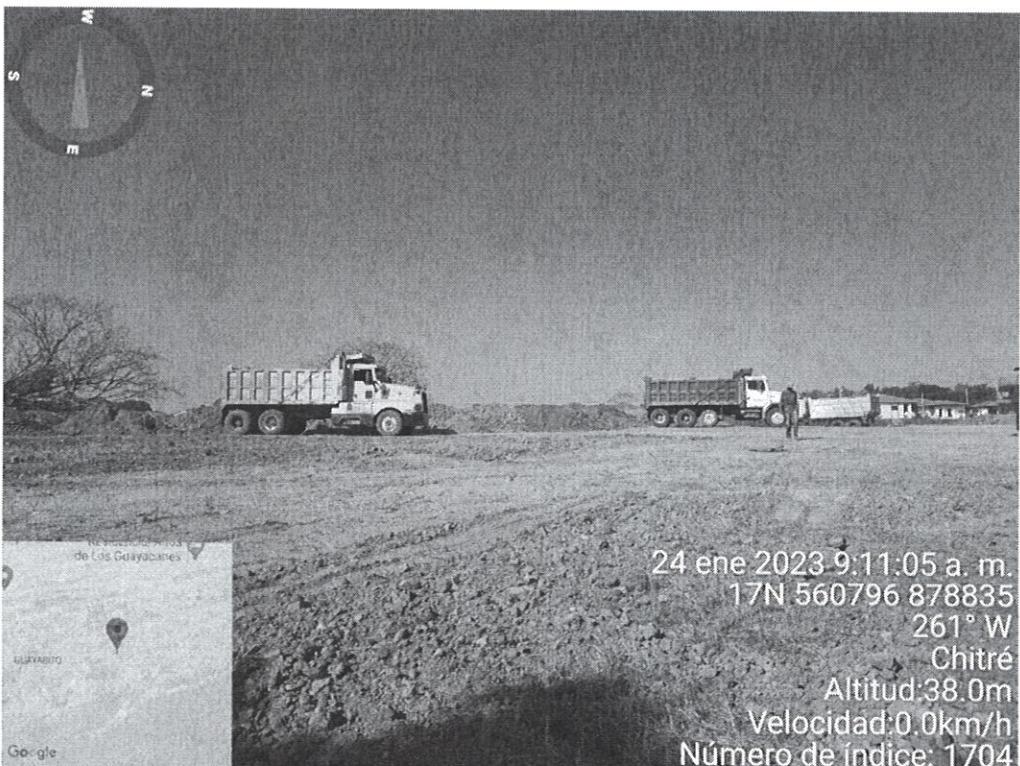
560796 E  
878835 N

**Fig. No. 9:** Disposición de montículos de material a lo interno del polígono del proyecto URBANIZACIÓN ARCADIA. Este material proviene del movimiento de suelo que se realiza en el proyecto DEPORVIDA SPORTS CLUB.

- Se observó que en gran parte el polígono del proyecto, se mantienen las condiciones físicas y biológicas descritas en el Estudio de Impacto Ambiental, sin embargo, existe una sección del terreno (colindante al área del proyecto DEPORVIDA SPORTS CLUB) en el cual se observó la disposición de montículos de material edáfico (producto del movimiento de suelo en el área del proyecto DEPORVIDA SPORTS CLUB).

- Continuar con la etapa de evaluación y análisis del Estudio de Impacto Ambiental, Categoría I, generando la solicitud de ampliación correspondiente.
