INFORME TÉCNICO N° SAPB-LS-001-2023

INFORME TÉCNICO REFERENTE A LA INSPECCIÓN REALIZADA AL  
PROYECTO Venao Point.

**INFORME TÉCNICO N°.DRLS-SF-003-2023**

**INFORME TÉCNICO N°.DRLS-SF-002-2023**

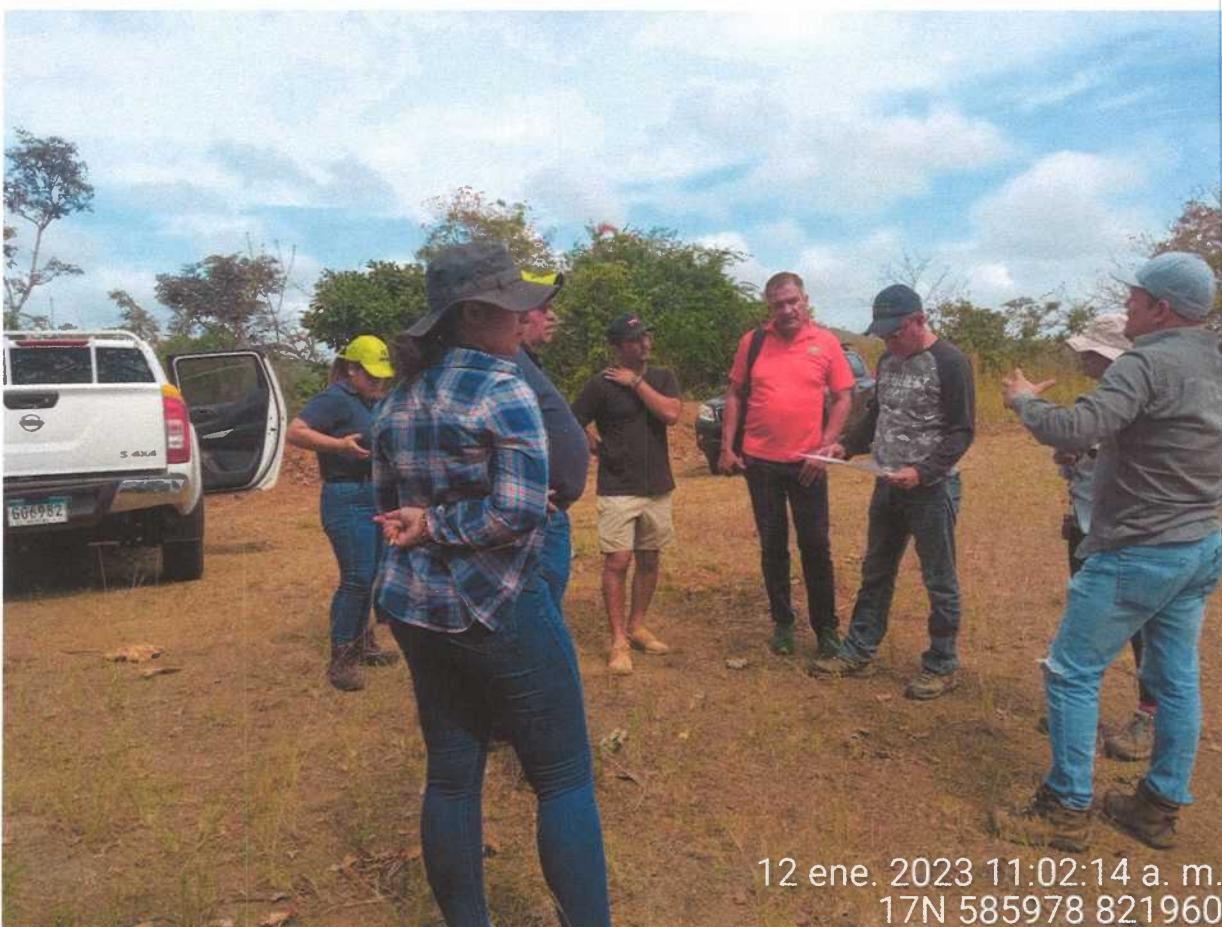
**Fotografía 1.** Coordinación con los representes de Venao Point y personal del Ministerio de Ambiente.

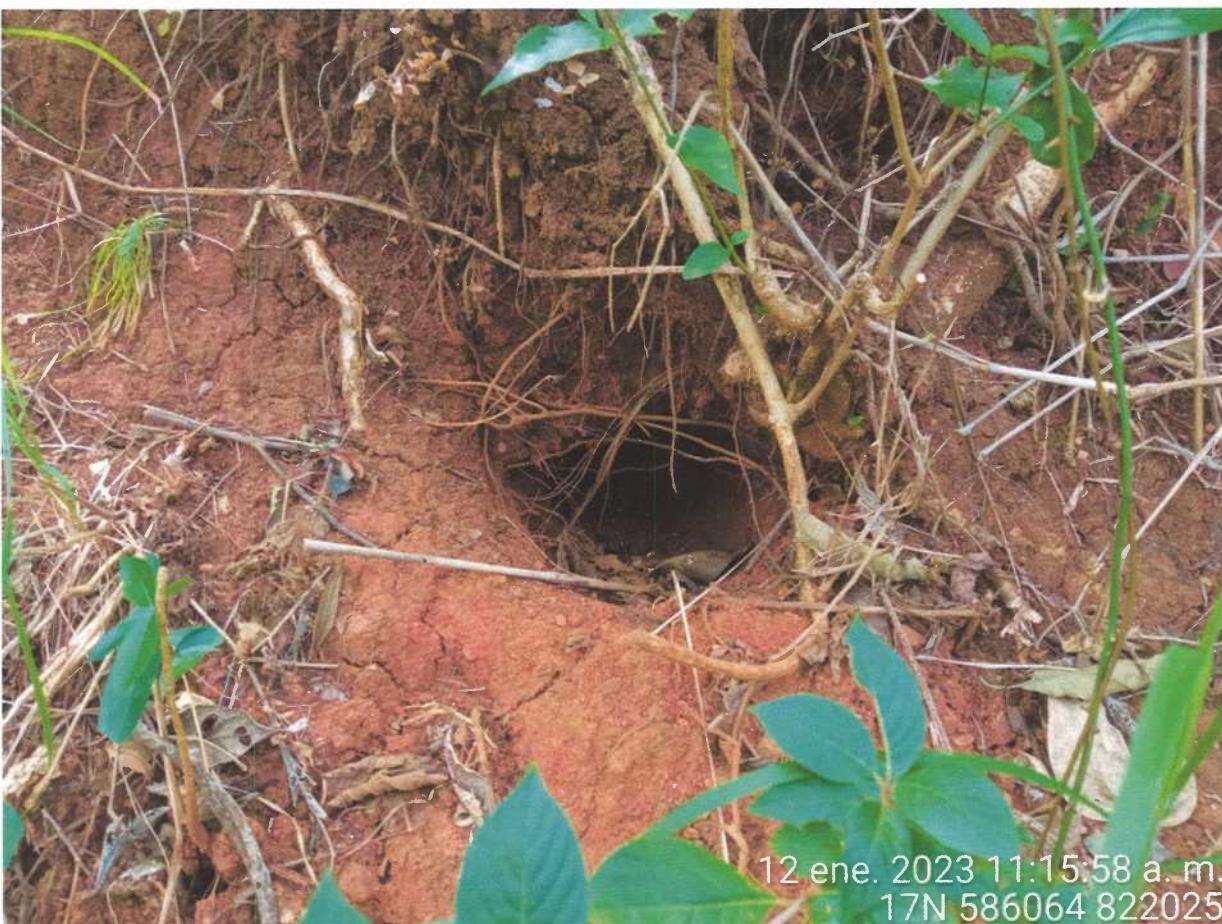
A lo interno del globo de terreno encontramos madrigueras de armadillos las cuales estaban en proceso de construcción

**Fotografía 2.** Cueva en construcción por armadillo (*Dasypus novemcinctus*).

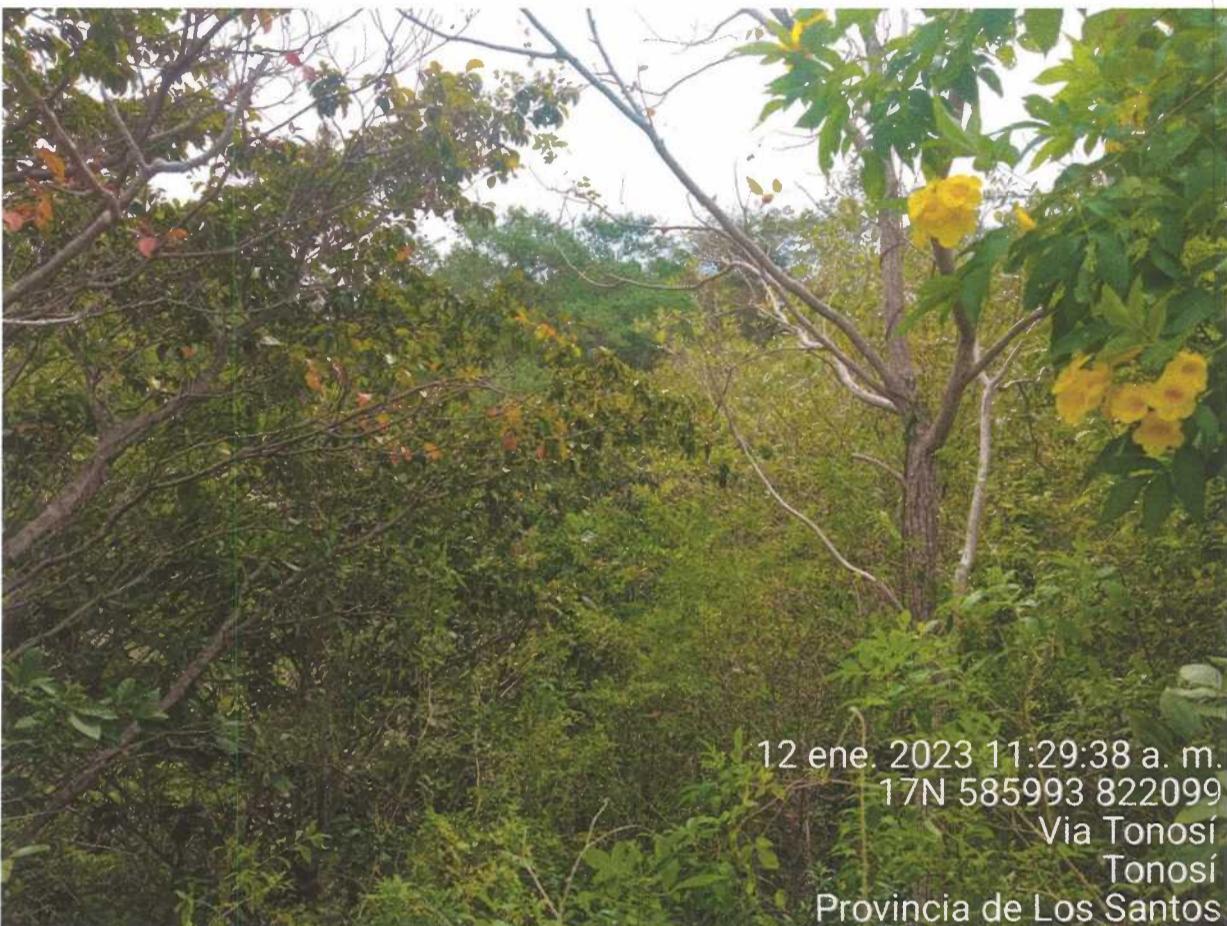
12 ene. 2023 11:29:38 a. m.  
17N 585993 822099  
Via Tonosí  
Tonosí  
Provincia de Los Santos

Fotografía 3. Bosque de protección observado.

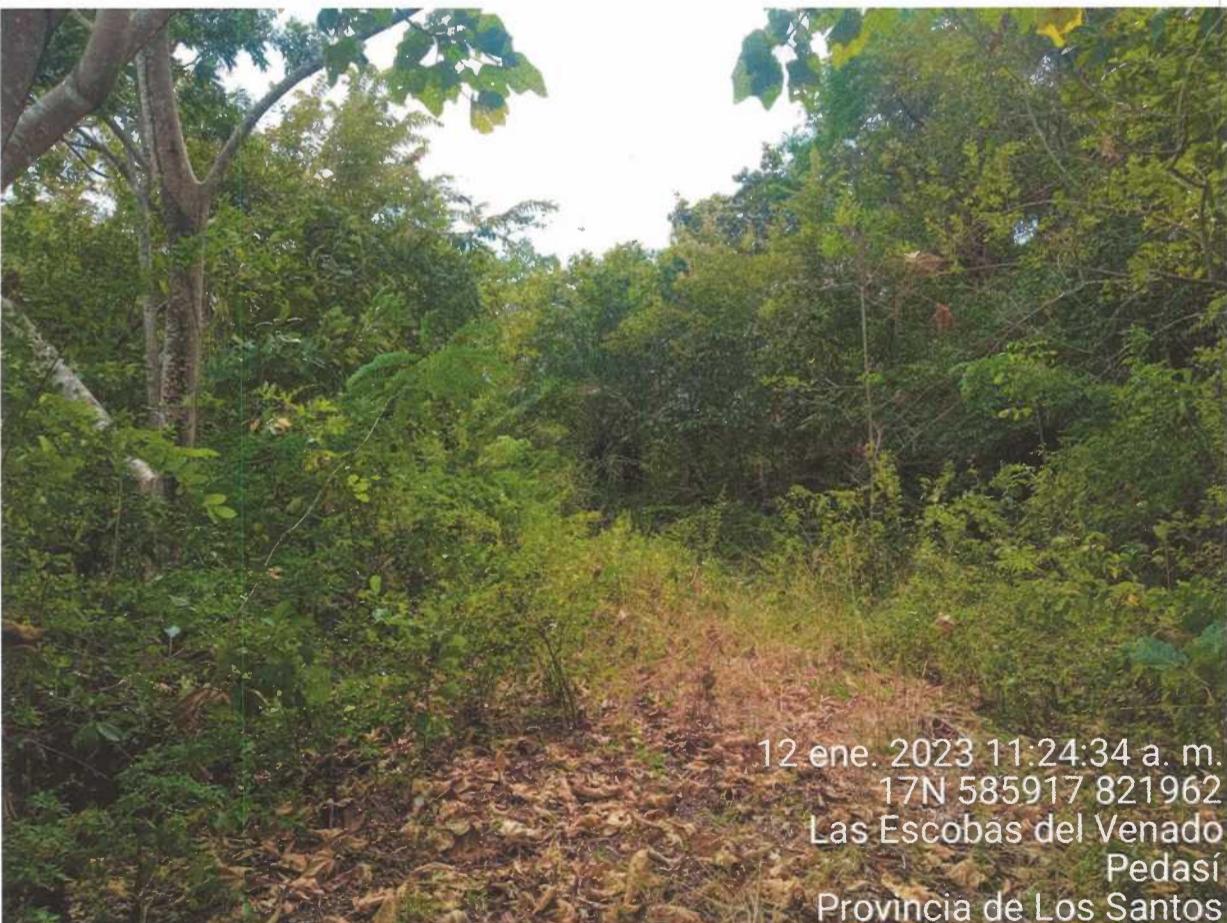
12 ene. 2023 11:24:34 a. m.  
17N 585917 821962  
Las Escobas del Venado  
Pedasi  
Provincia de Los Santos

Fotografía 4. Área boscosa dentro del polígono.

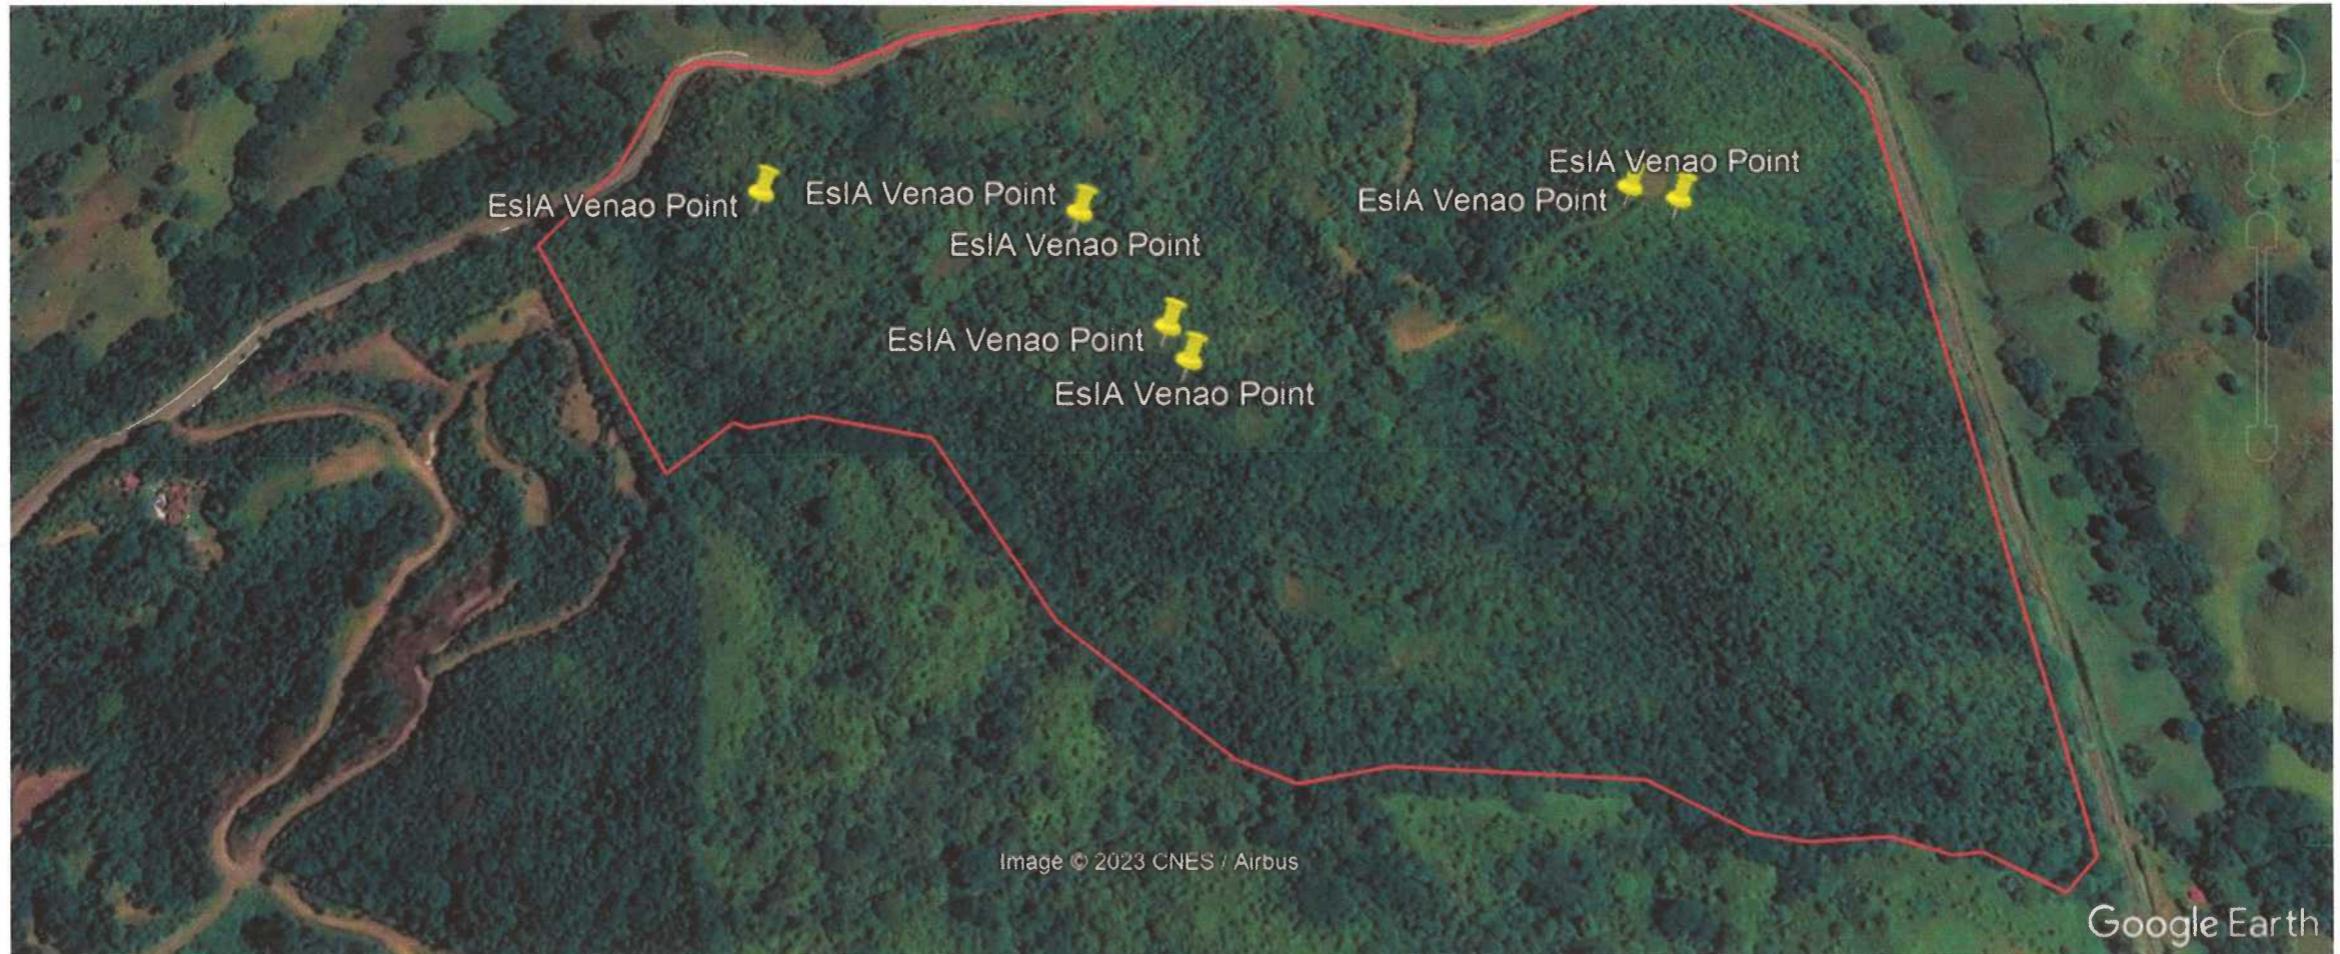
Fotografía 11. Puntos tomados durante la inspección

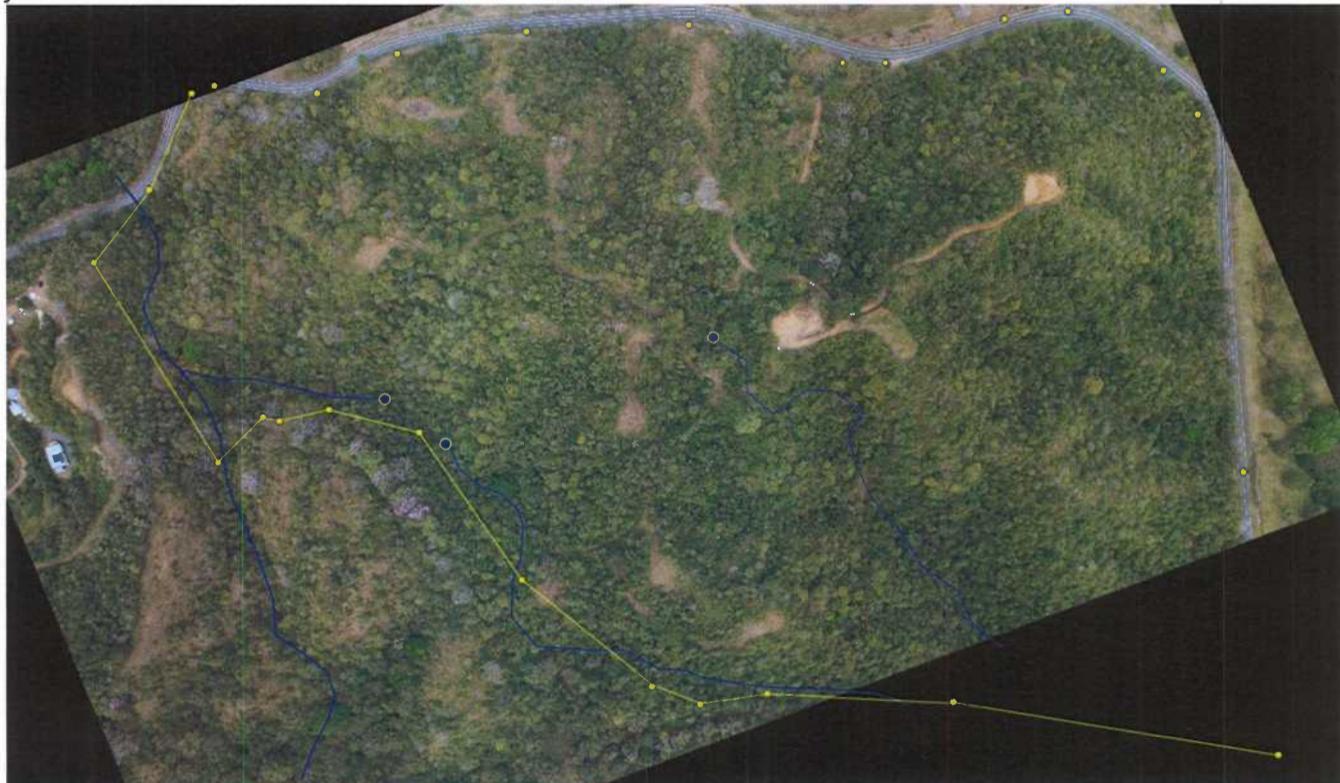
Se procede a realizar la inspección, y se observa que en el área de influencia directa del proyecto **Venao Point**, se observa la presencia de seis fuentes hídricas naturales o quebradas (*ver figura N°. 1*), las mismas con fluidez de agua al momento de la inspección

*Figura N° 1. Fotos aéreas, tomadas con el Drone, del área del Proyecto Venao Point y la ubicación de las fuentes hídricas.*

*Foto de la zona norte del polígono donde se pretende desarrollar el proyecto Venao Point.*

- Línea amarilla: Límite del polígono del proyecto Venao Point.
- Líneas azules: Fuentes hídricas naturales (quebradas).
- Puntos azules: ojos de agua o nacientes naturales.

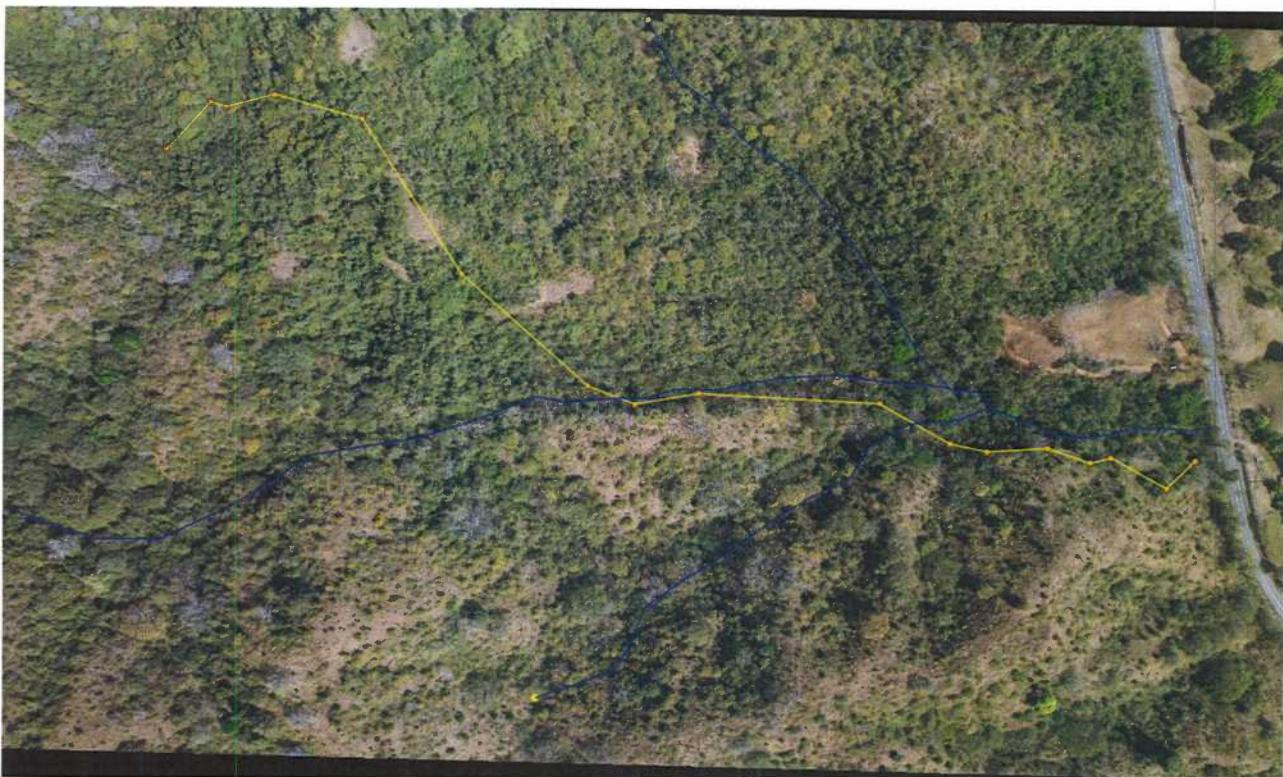
Foto de la zona sureste del polígono donde se pretende desarrollar el proyecto Venao Point.

En resumen se observaron seis (6) fuentes hídricas o quebradas con influencias en el área donde se pretende desarrollar el proyecto, donde el cauce de las mismas no sobrepasan los diez (10) metros de ancho. Adicional se identificaron tres (3) nacientes u ojos de agua dentro del perímetro (*ver figura N° 1*) del área donde se pretende desarrollar el proyecto, estas nacientes corresponden al origen de tres de las seis quebradas vistas. Todas estas fuentes hídricas poseen abundante vegetación en sus orillas, del tipo bosques naturales secundarios con desarrollo intermedio y jóvenes.

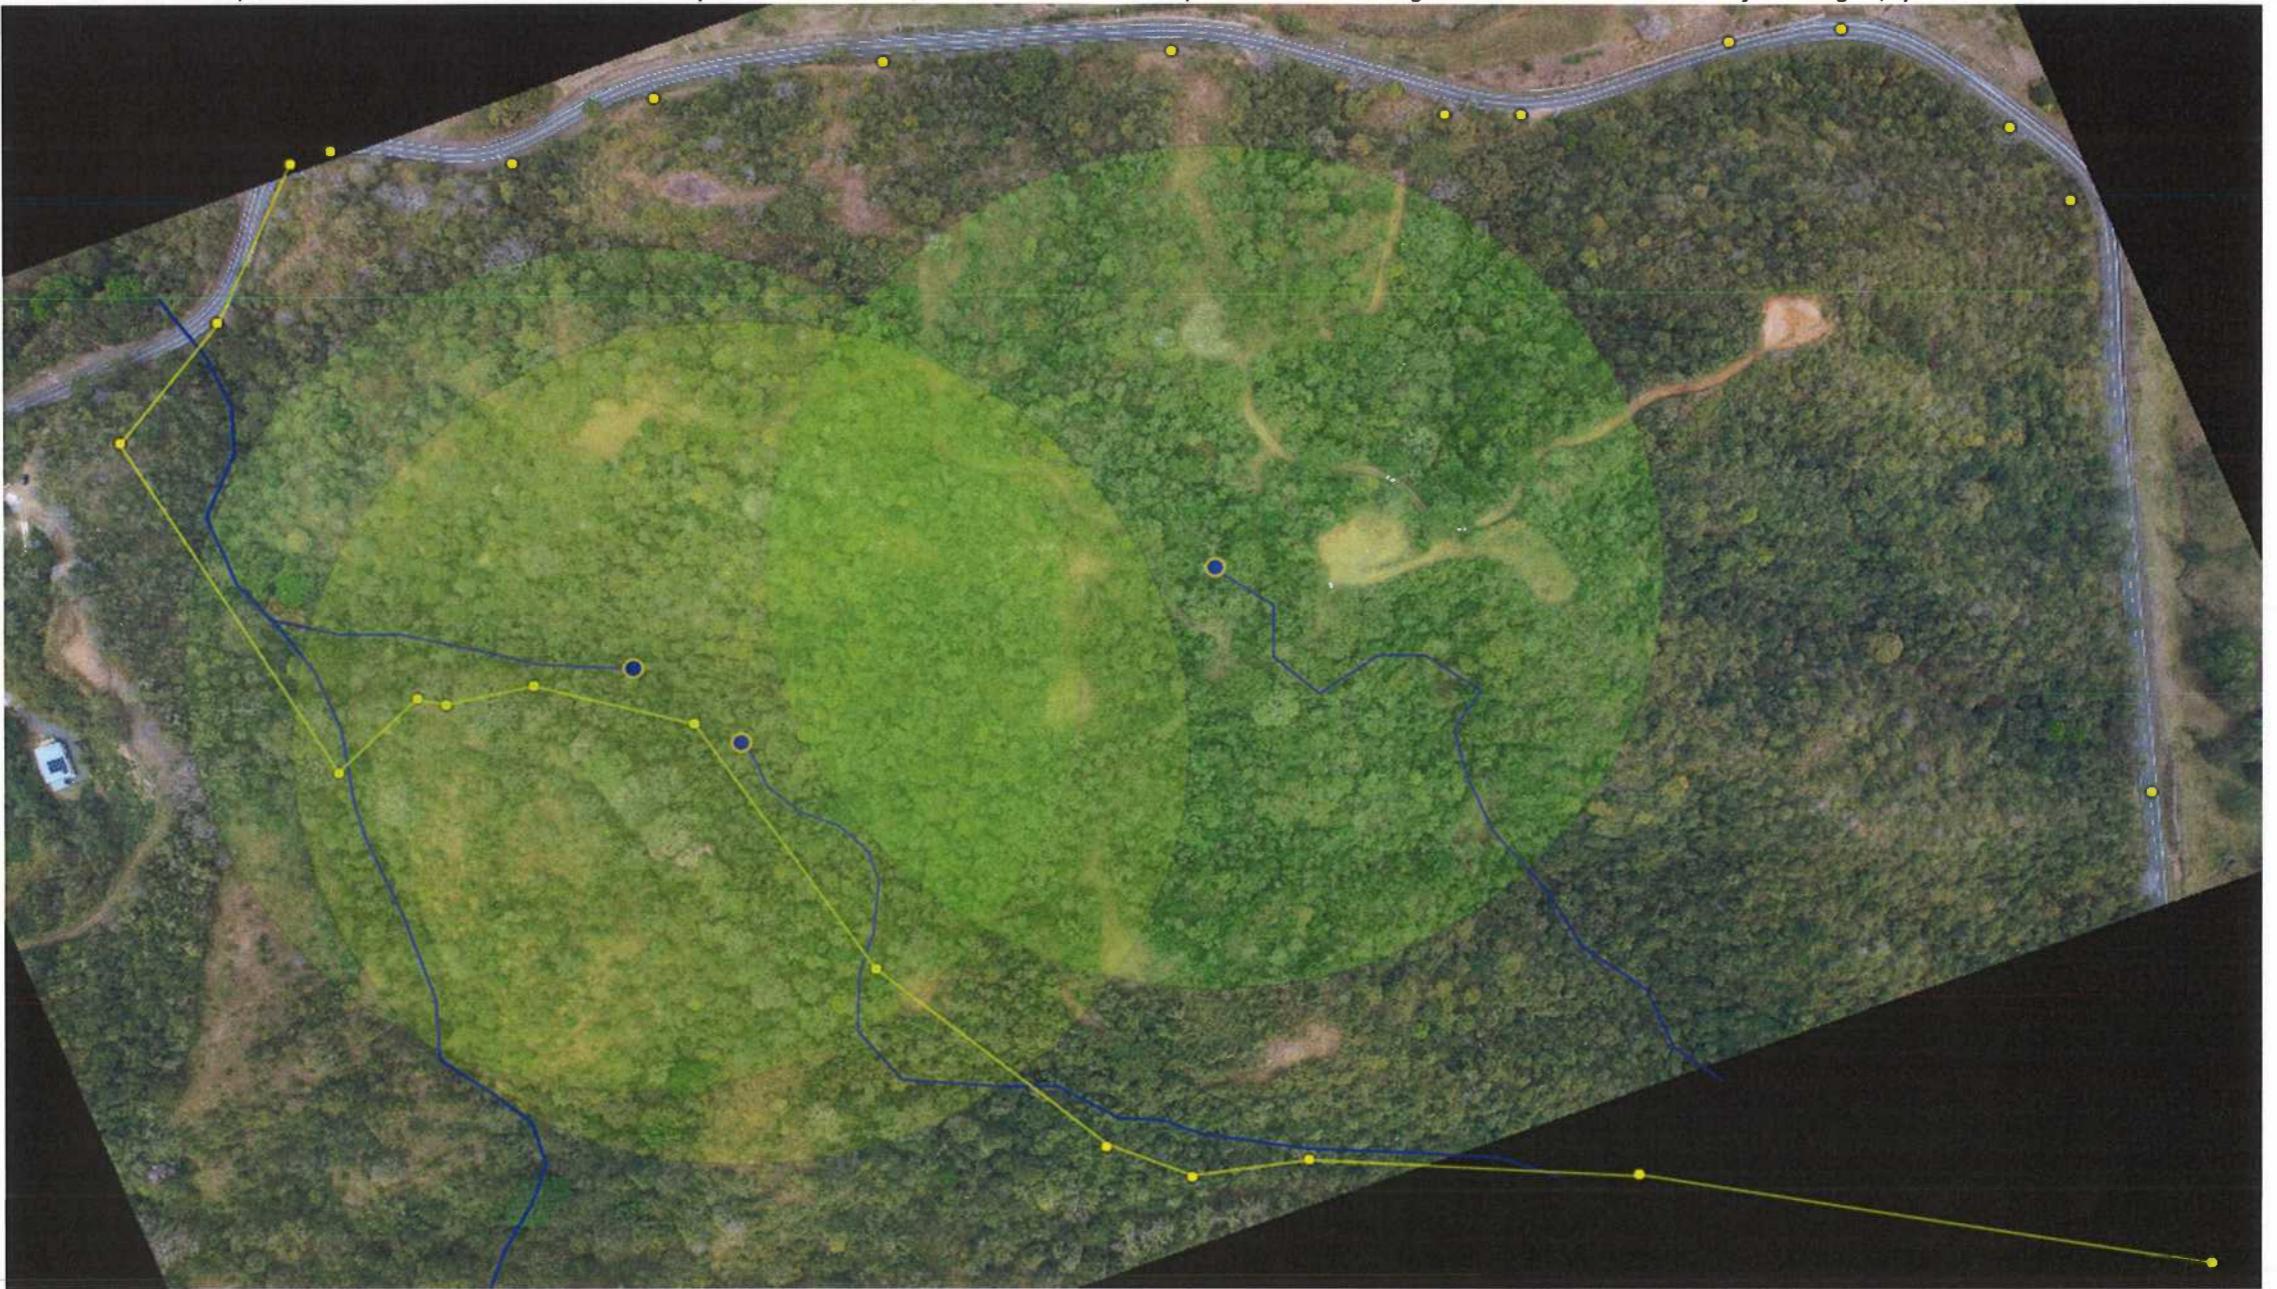
1. Las áreas que bordean los ojos de agua que nacen en los cerros en un radio de doscientos (200) metros, y de cien (100) metros si nacen en terrenos planos.
2. En los ríos y quebradas, se tomará en consideración el ancho del cauce y se dejará a ambos lados una franja de bosque igual o mayor al ancho del cauce que en ningún caso será menor de diez (10) metros.
3. Una zona de hasta cien (100) metros desde la ribera de los lagos y embalses naturales.
4. Las áreas de recarga acuífera de los ojos de agua en que las aguas sean para consumo social.

Figura N° 2. Foto aérea, tomada con el Drone del área del Proyecto Vena Point, marcando la zona de protección de la vegetación circundante a los ojos de agua, que es de un radio de 200 metros.

- ✓ Esos tres ojos de agua observados dentro del perímetro del área del proyecto se encuentran en terreno con topografía con pendientes fuerte (cerros), por lo tanto, según la norma el radio de protección de la vegetación alrededor de los mismos debe ser de 200 metros, como se observa, en la foto de la figura N° 2: esta vegetación más la franja de los 10 metros de ancho de todas las quebradas dentro y fuera del área del proyecto representa una superficie con cobertura de importante significancia.
- ✓ Como está propuesto la ejecución del Proyecto Venao Point, según figura adjunta, casi la totalidad de la vegetación alrededor de los ajos de agua será afectada.

Se recomienda que se analice minuciosamente el tema de protección de la vegetación circundante a las fuentes hídricas naturales dentro del proceso de evaluación del Estudio de Impacto Ambiental, y de ser posible, que se solicite una modificación a la propuesta presentada, con visas a proteger estos valiosos recursos naturales.

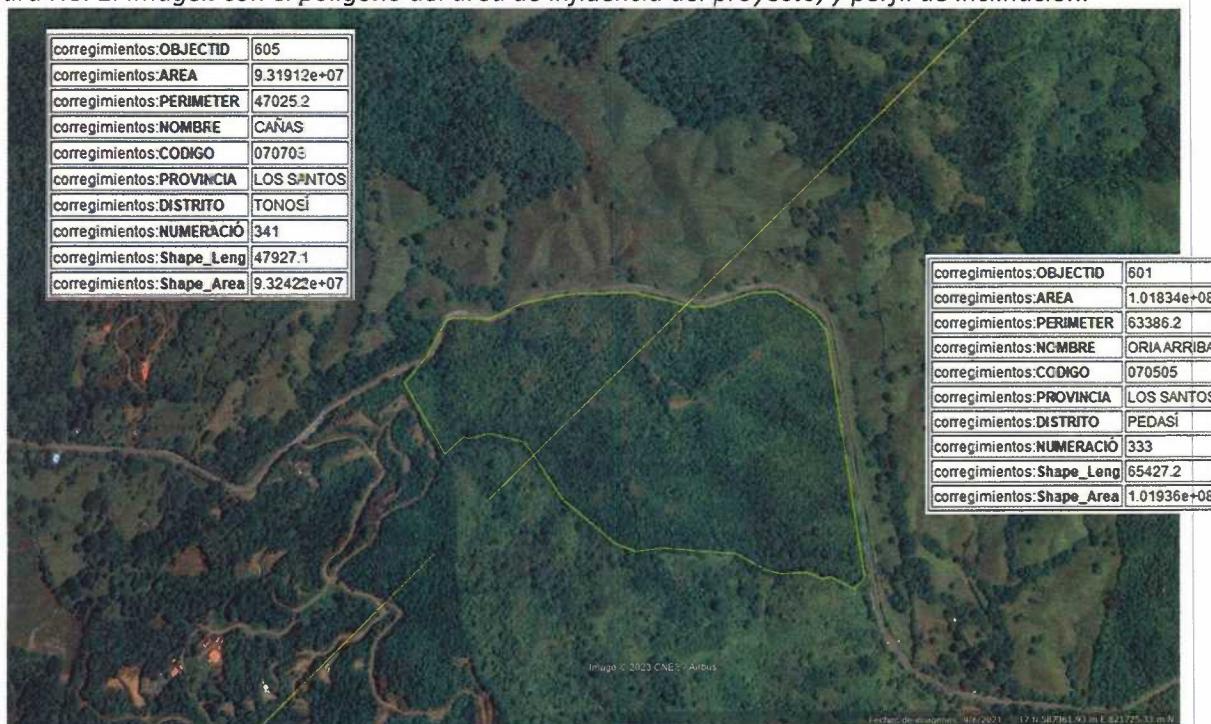
*Figura No. 1. Imagen con el polígono del área de influencia del proyecto, y perfil de inclinación.*

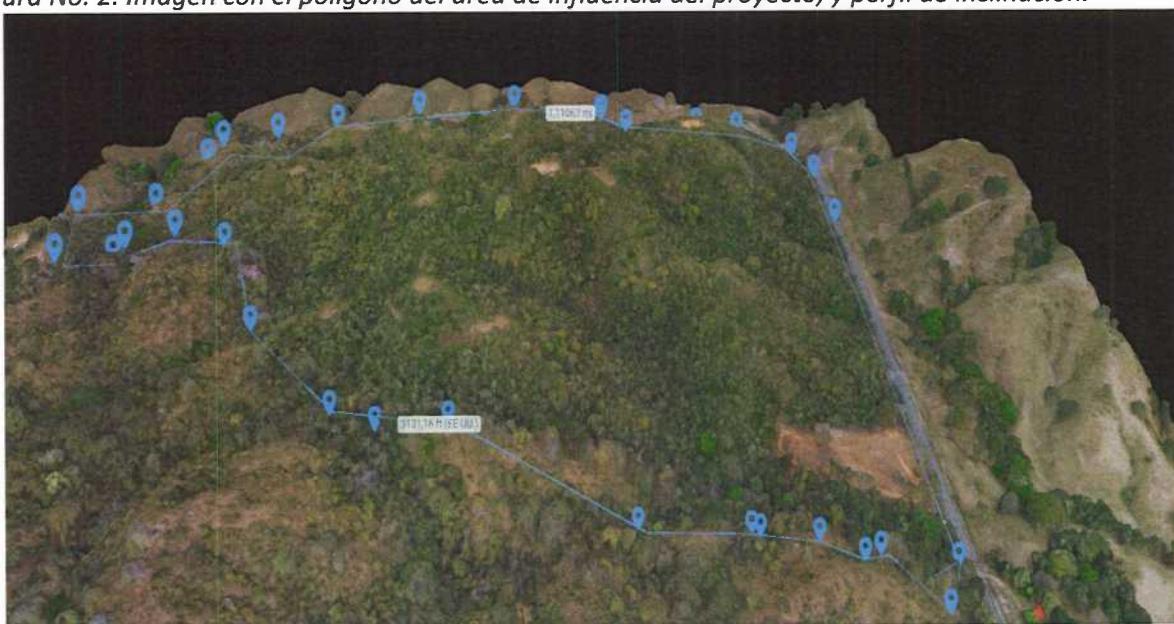
Se procede a realizar la inspección el día jueves, 12 de enero de 2023, y nos apersonamos al sitio conocido como Loma La Zaina en Playa Venao, corregimientos de Oria Arriba y Cañas (Ver figura N° 1), distritos de Pedasí y Tonosí, provincia de Los Santos y se observa que el área de influencia directa del proyecto Venao Point, presenta un relieve con una pendiente promedio alrededor del 20 %, y en algunos sectores superior al 40 %, es decir, la topografía en general presenta inclinaciones fuertes. (Ver figura N° 2).

*Figura No. 2. Imagen con el polígono del área de influencia del proyecto, y perfil de inclinación.*

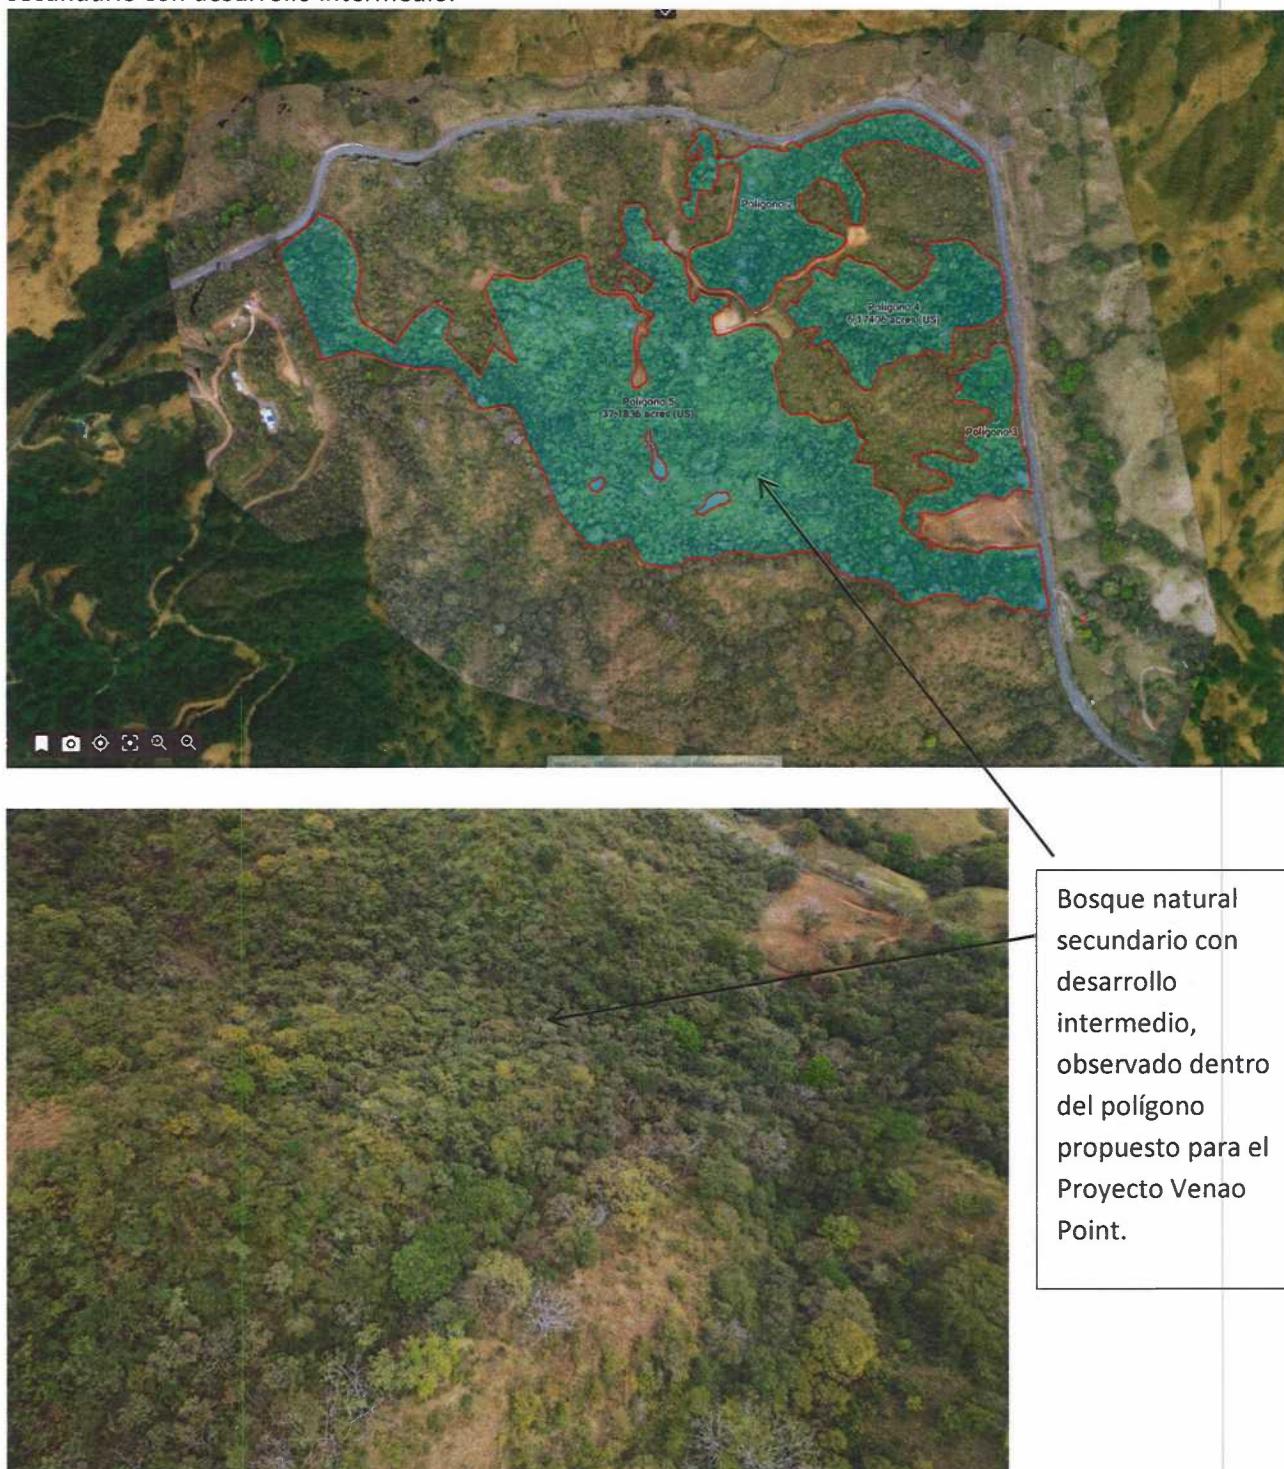
Con relación a la cobertura vegetal en el polígono, o área donde se pretende desarrollar el proyecto Venao Point, se observa que si ha existido actividad antropogénica, modificando la estructura vegetal original, dando como resultado que, en las partes bajas, hondonadas y quebradas se caracteriza por ser del tipo "bosque natural secundario con desarrollo intermedio" (Ver figura N° 3) cubriendo el 58.02 % del polígono, es decir 21.9117 hectáreas, y el resto de la vegetación se caracteriza por ser del tipo "Bosque natural secundario joven" o rastrojos, (Ver figura N° 4), con 37.65 % del polígono, es decir, 14 hectáreas + 2217.11 metros cuadrados.

*Figura No. 3. Ortofoto y foto del área del proyecto Venao Point, con la caracterización del bosque natural secundario con desarrollo intermedio.*

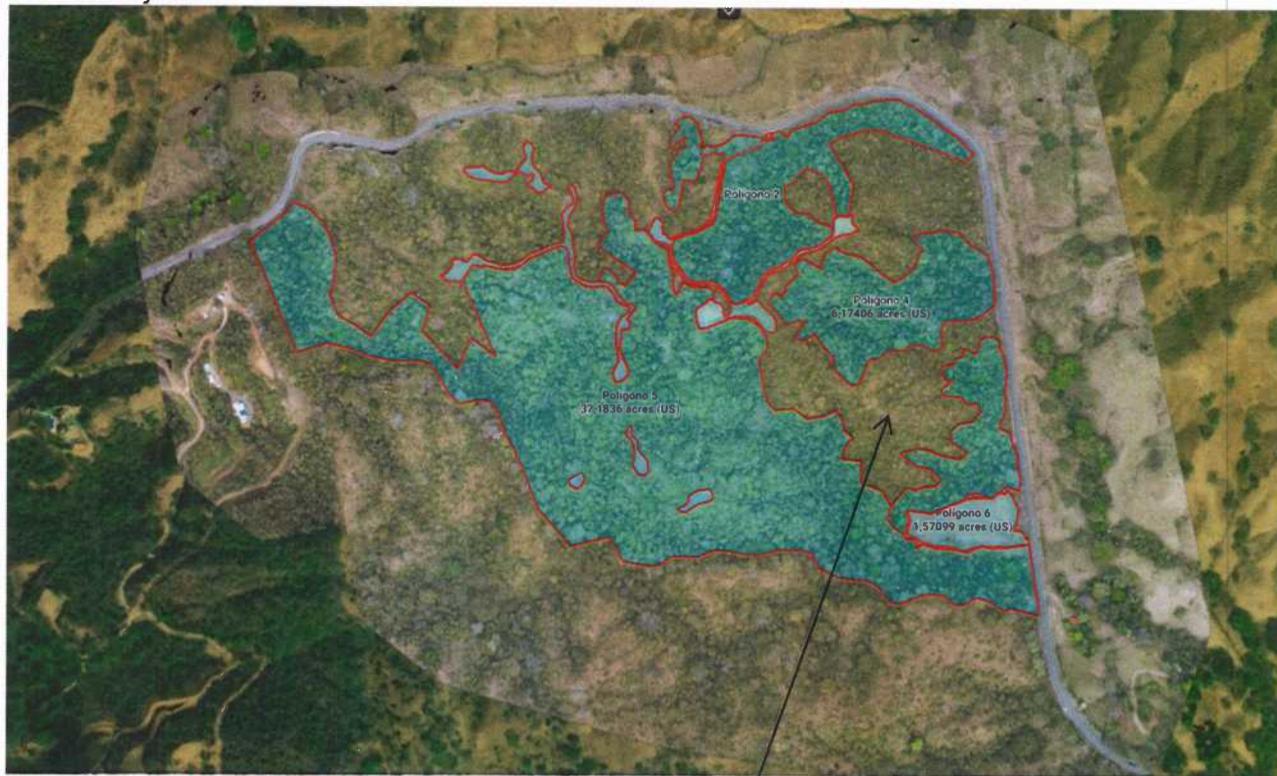
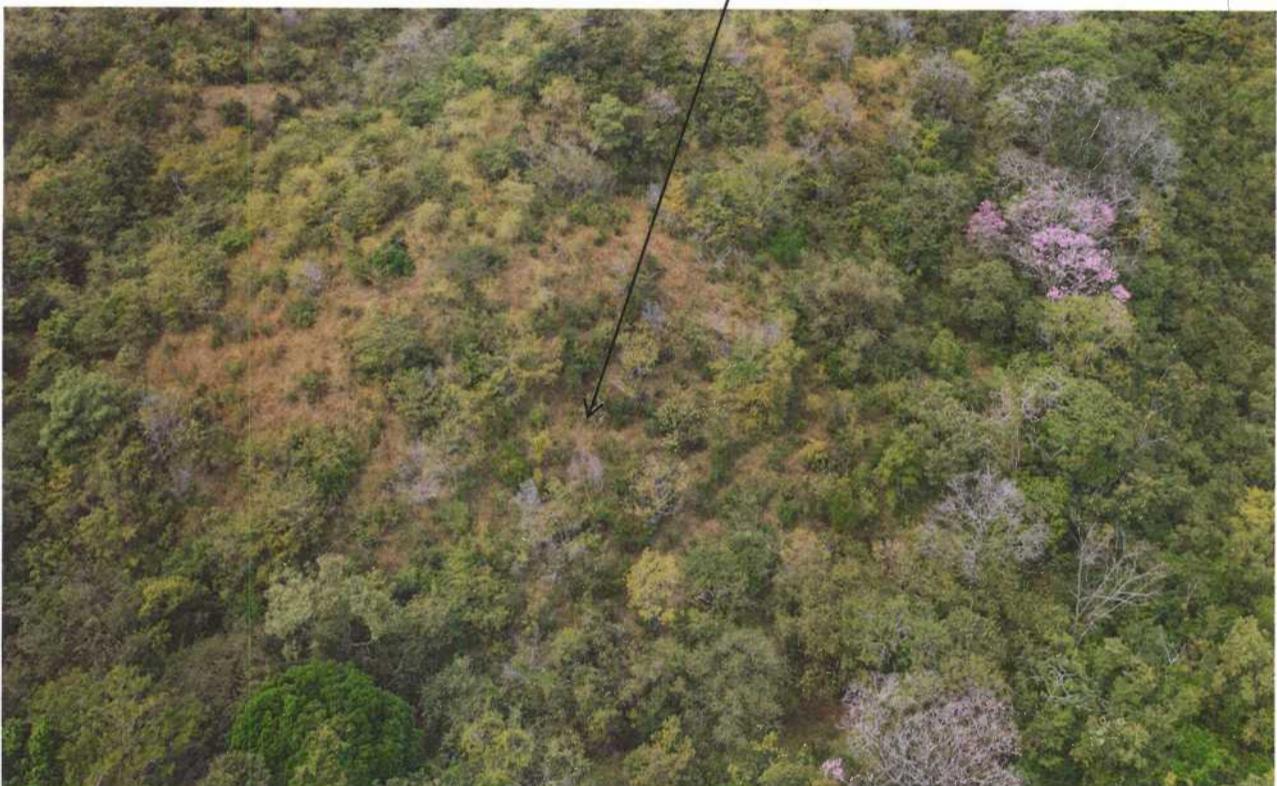
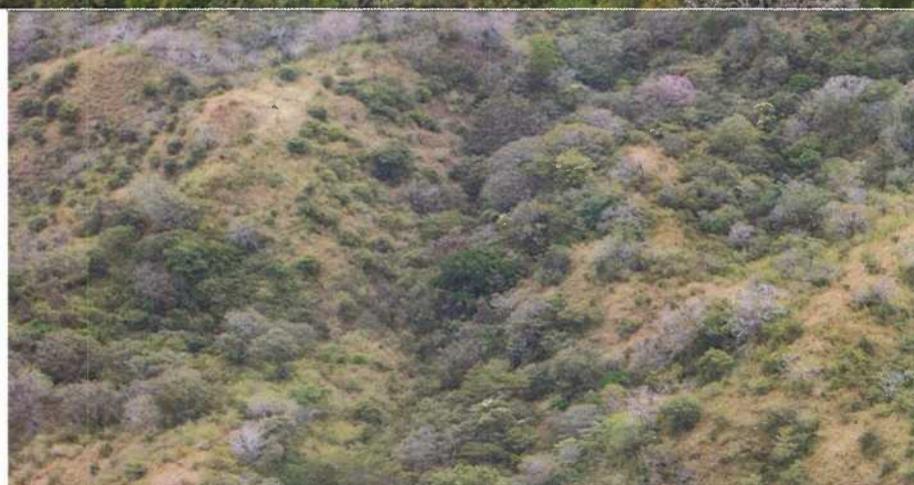
Figura No. 4. Ortofoto y foto del área del proyecto Venao Point, con la caracterización del bosque natural secundario joven.

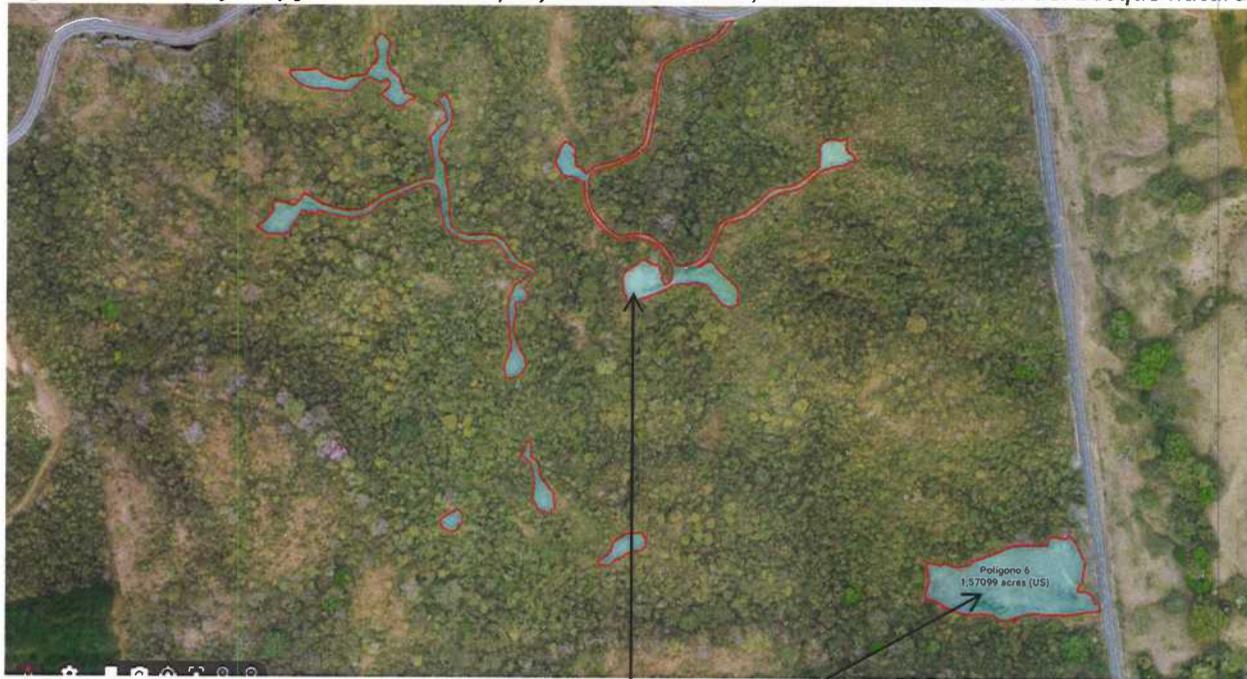
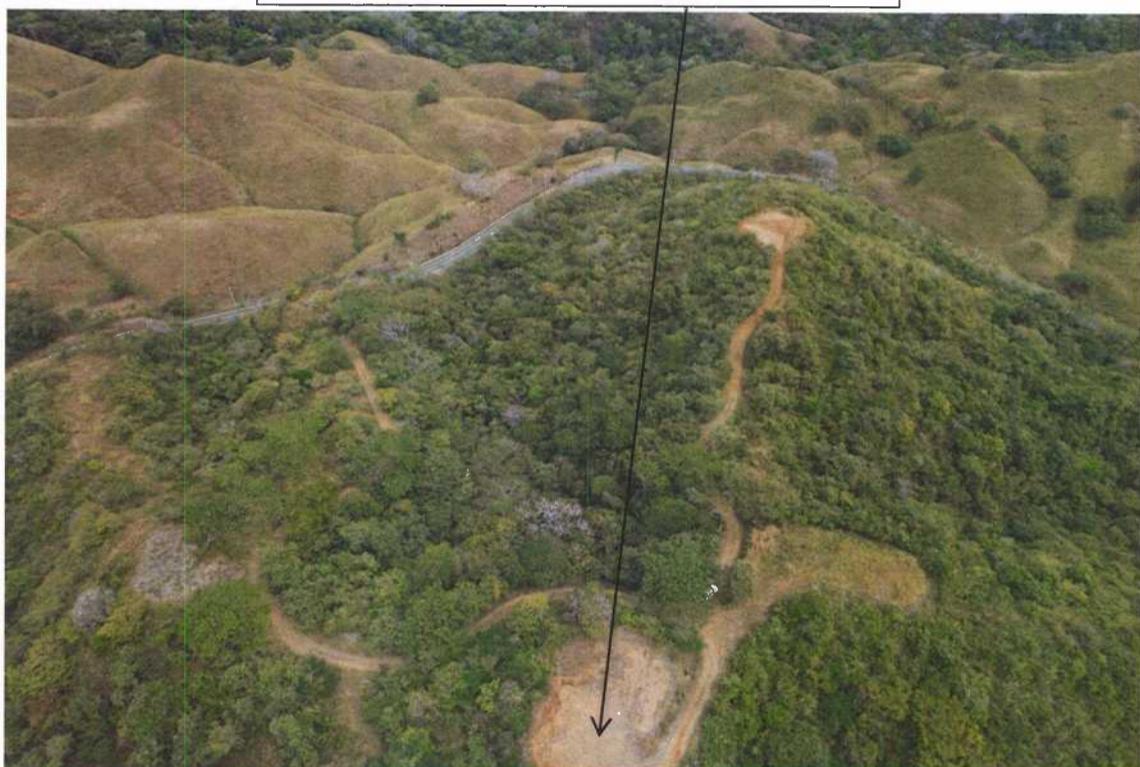
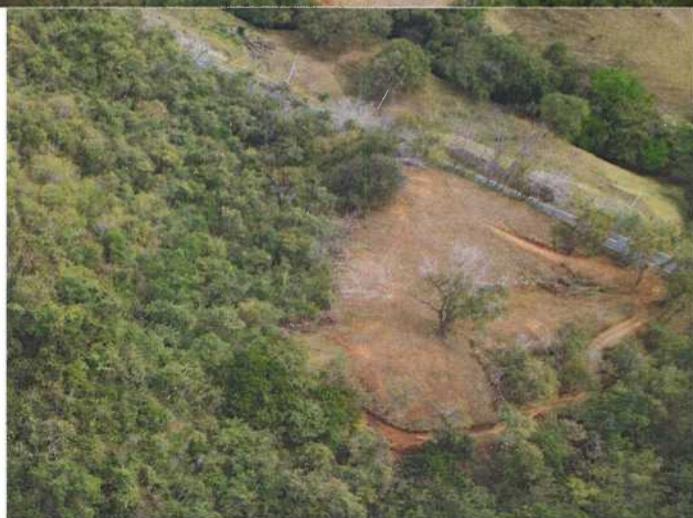
Además de la vegetación se observó dentro del polígono, caminos con rodadura de tierra y áreas desprovistas de vegetación a suelo desnudo (*Ver figura N° 5*), con el 4.33 % del polígono, es decir, 1.6353 hectáreas.

*Figura No. 5. Ortofoto y foto del área del proyecto Venao Point, con la caracterización del bosque natural*

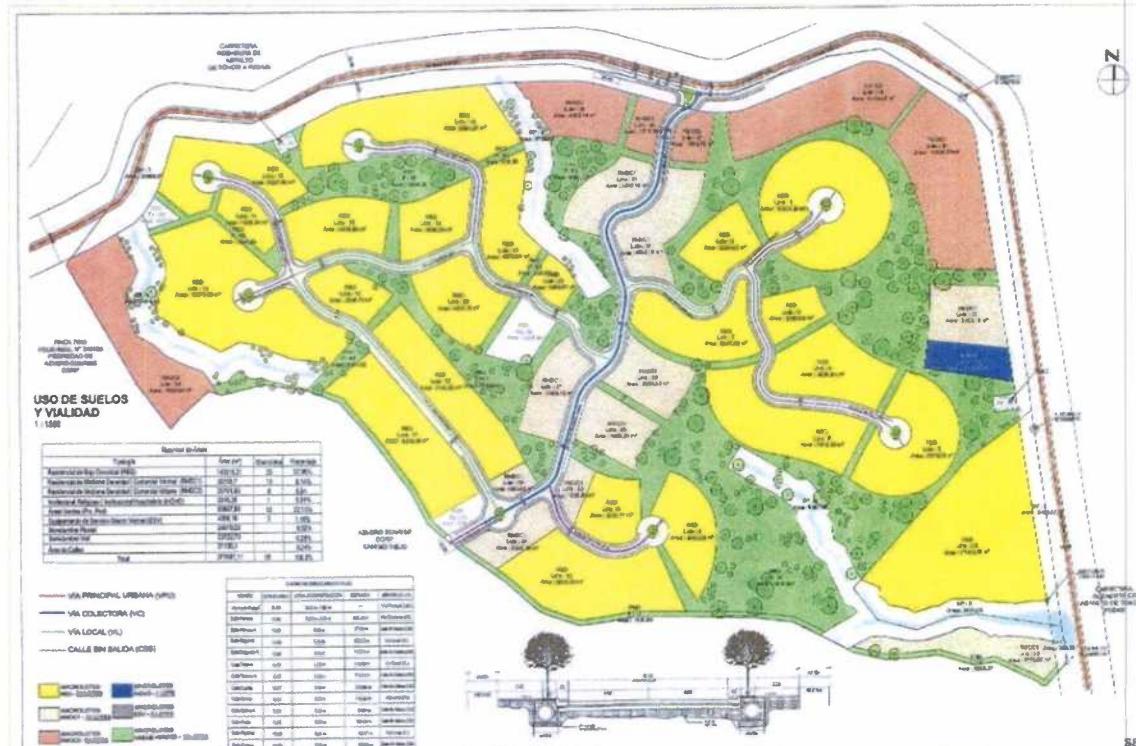
- ✓ Dicha zona se ha regenerado significativamente en su cobertura boscosa, la cual protege los suelos y recursos hídricos locales. Eliminar esta cobertura, como lo propone el Proyecto Venao Point (ver Figura N° 6), implica un impacto al ambiente de alta significancia, esto porque, el proyecto propone la lotificación (áreas de color amarillo en la imagen de la figura N°6), y la mayoría de las mismas están ubicadas en la zona donde predominan las formaciones de bosque secundarios con desarrollo intermedio, en estas zonas las condiciones topográficas son de inclinaciones fuertes, aunado a la eliminación de la biodiversidad, eliminar esta cobertura provocaría una alta escorrentía ocasionando la erosión del suelo, por las altas pendientes, afectando en consecuencia la cantidad y calidad las aguas de la quebradas existentes, las cuales desembocan próximamente en el mar.

Figura No 6. Imagen con las acciones propuestas para el desarrollo del proyecto Venao Point.

Se recomienda que para poder aprobar el Proyecto Venao Point, el promotor modificar el documento EsIA., con el fin de re-plantejar la lotificación o en su defecto las acciones a realizar en los lotes, de acuerdo a las formaciones boscosas observadas en el sitio, y estas deben ser orientadas a que el impacto al medio ambiente sea el mínimo posible, es decir, que para las construcciones de las obras y edificaciones, éstas sean amigables con el ambiente, donde no sea necesario la tala rasa de la vegetación en del todo el lote. De igual manera las formaciones boscosas circundantes a las fuentes hídricas, las mismas deben ser de preservación permanente, y en especial en las nacientes u ojos de agua, según los parámetros establecidos en la normativa forestal.

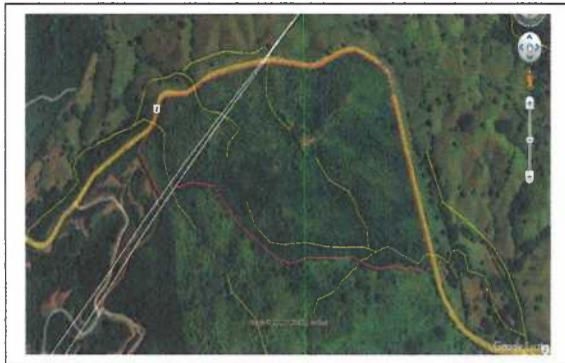
**DATOS Y VISTOS EN LA INSPECCIÓN:** en la inspección oficial reconocimos las quebradas que corren al noroeste hacia la carretera y fluyen hacia Cañas de Tonosi, ya que en el polígono existe un parte de agua que orienta a las corrientes de agua a correr hacia Cañas, y las otras hacia Sur-Este hasta la quebrada El Madroño, fuera del polígono.(Figura 1); marcamos la existencia de estas seis quebradas sin nombres reconocidos por nuestros archivos actualmente, aunque en el estudio reconocen la quebrada La Zahína.

Figura 1: polígono en rojo quebradas amarillo

**RECOMENDACIÓN:** protección a los bosques de galería de estas seis quebradas, y que se tome en cuenta los diversos "ojos de agua" existentes en el predio, asunto que disminuye drásticamente el número de lotes y la superficie loteada y el área objeto de vías de penetración, por esto definimos como inadecuado el predio para la cantidad y ubicación de los lotes..
