INFORME TÉCNICO N° SAPB-LS-001-2023

INFORME TÉCNICO REFERENTE A LA INSPECCIÓN REALIZADA AL  
PROYECTO Venao Point.

**INFORME TÉCNICO N°.DRLS-SF-003-2023**

**INFORME TÉCNICO N°.DRLS-SF-002-2023**

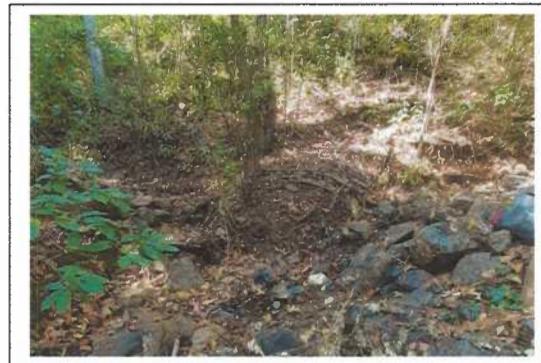
**ANÁLISIS TÉCNICO:** este polígono está en un área con condiciones inapropiadas para lotificación, mejor dicho la zona a pesar de su altitud que es de solo 175 msnm, en el punto más alto, su topografía es muy difícil, debido al recorrido de las quebradas y algunos pequeños afluentes en la zona, ya que existen diversos "ojos de agua" en este lugar, y se unen tres quebradas en el polígono. (Figura 2)

Figura 2: unión de quebradas dentro del polígono

**RECOMENDACIÓN:** protección a los bosques de galería de estas seis quebradas, y que se tome en cuenta los diversos "ojos de agua" existentes en el predio, asunto que disminuye drásticamente el número de lotes y la superficie loteada y el área objeto de vías de penetración, por esto definimos como inadecuado el predio para la cantidad y ubicación de los lotes..

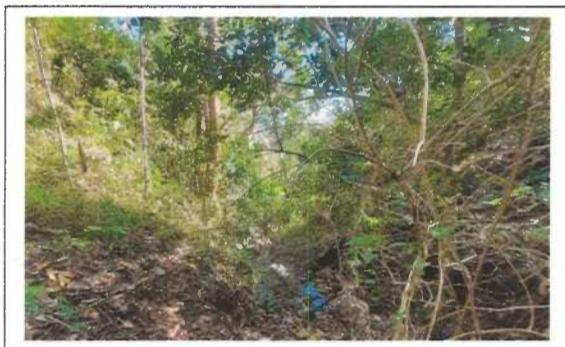
La línea sur del polígono, ocupada por lotes según el estudio, está sobre la ondulación de la quebrada que nace y recorre entera dentro del polígono y se une a otras dos quebradas, asunto que requiere de gran nivelación y aislamiento de estas quebradas. (Figura 3)

Figura 3 quebrada y su ondulación en el polígono
