MEMORANDO DSH-110-2023

ASUNTO : **Informe de inspección respuesta MEMO DEEIA-0025-1101-2023**

INFORME DE GIRA

INFORME TÉCNICO DE EVALUACIÓN No. DAPB-0027-2023

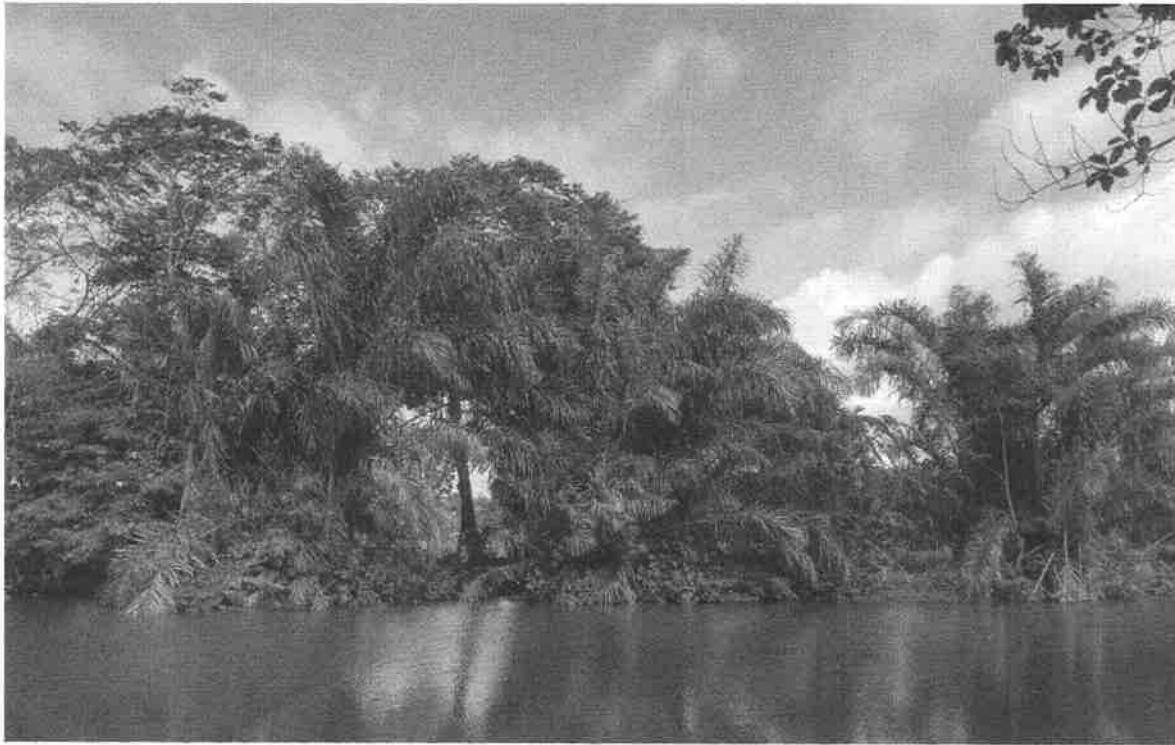
Imagen #5 Vista de la zona límite oeste del reservorio, colindante con el río Caño del Rey.

Es notorio que la zona destinada para la ubicación del reservorio de agua para riego, presenta un área anegada, en terrenos inundables y otra porción en terrenos más elevados.

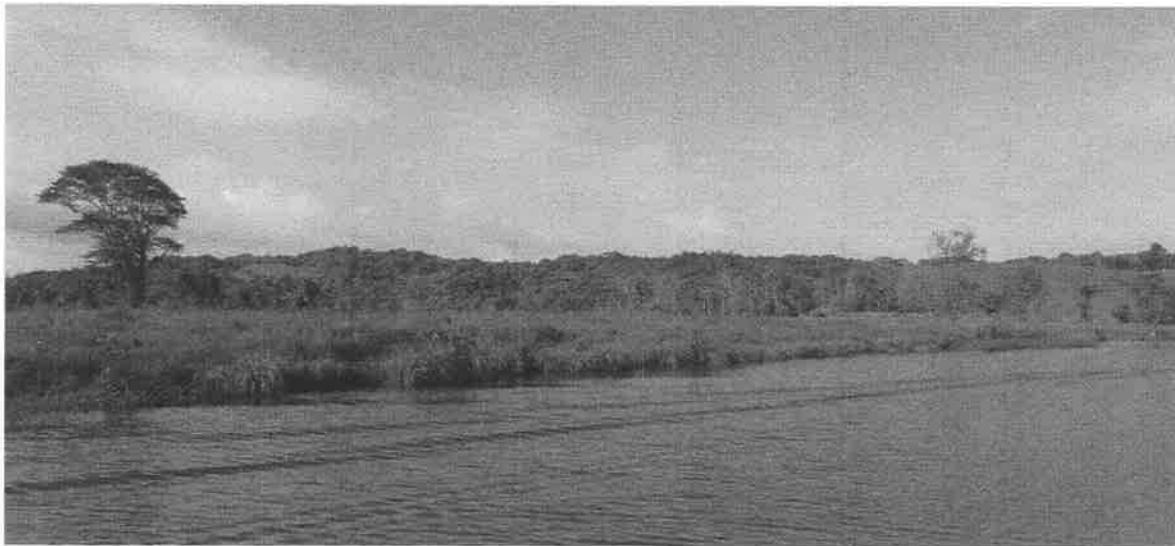
Imagen #5 Vista de la zona límite suroeste del futuro reservorio, colindante con el río Caño del Rey.

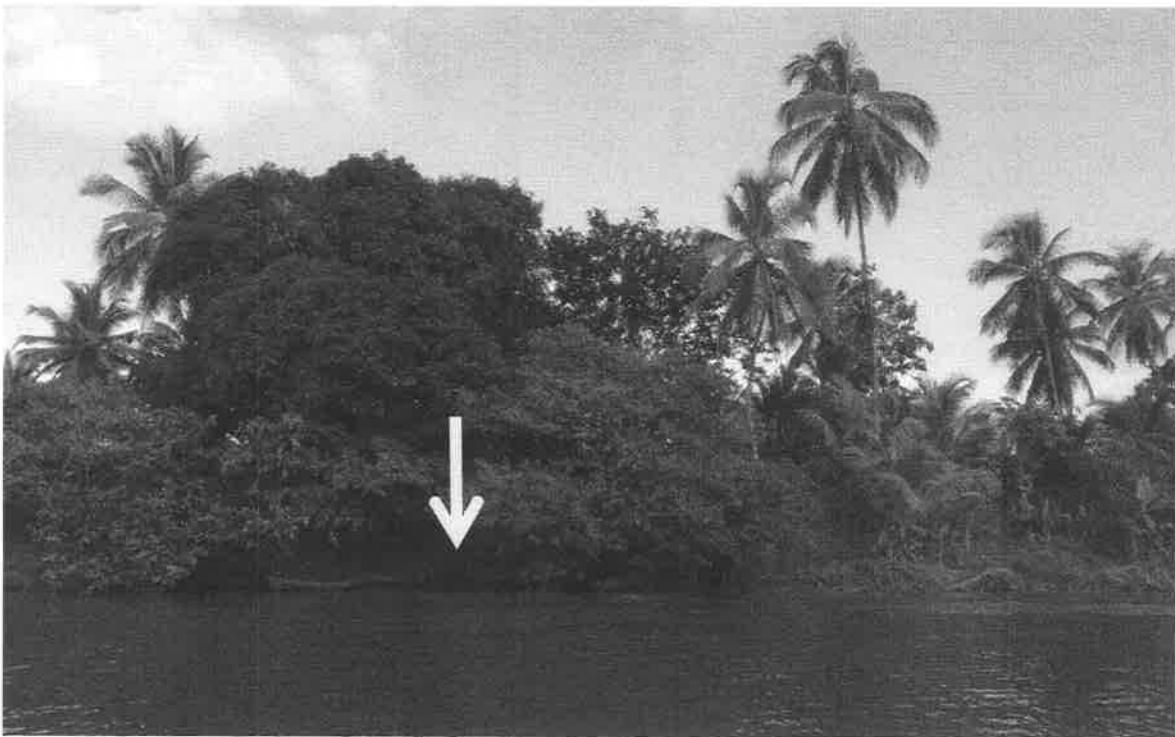
Imagen #7 Ubicación del punto SITIO #2 Toma de agua para riego del proyecto paisaje actual.

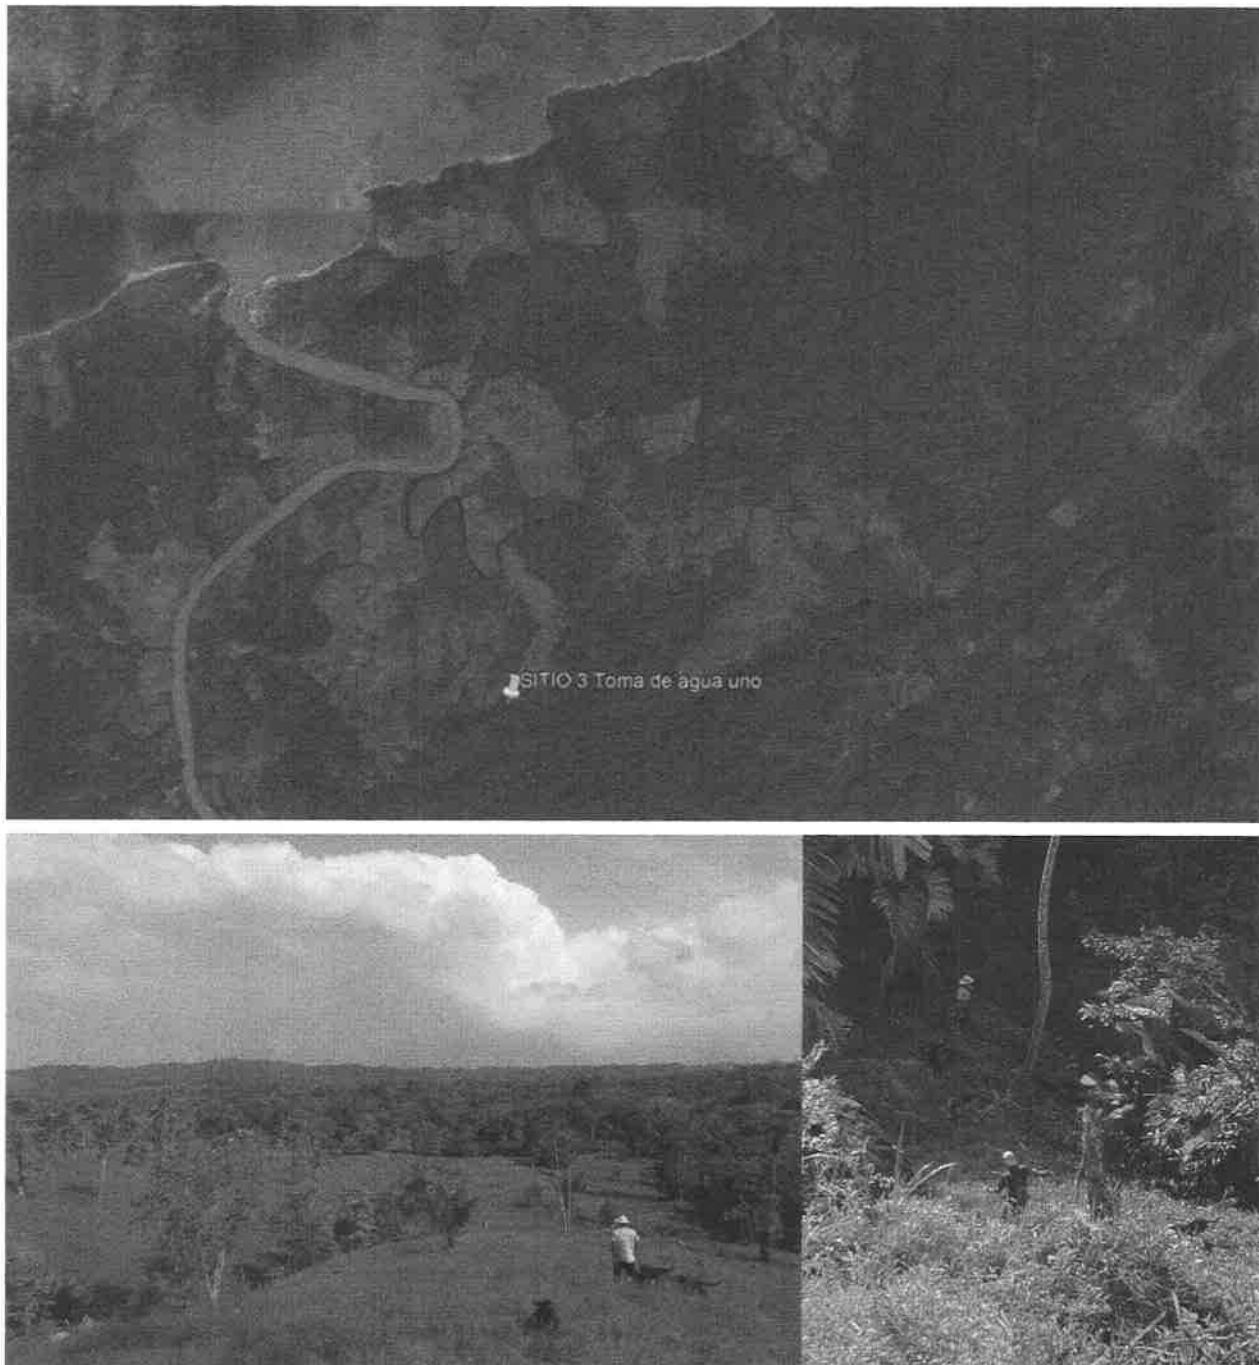
Imagen #9 Vista en el mapa y del paisaje de la ubicación de la toma de agua del pueblo Coclé del Norte, SITIO 3,

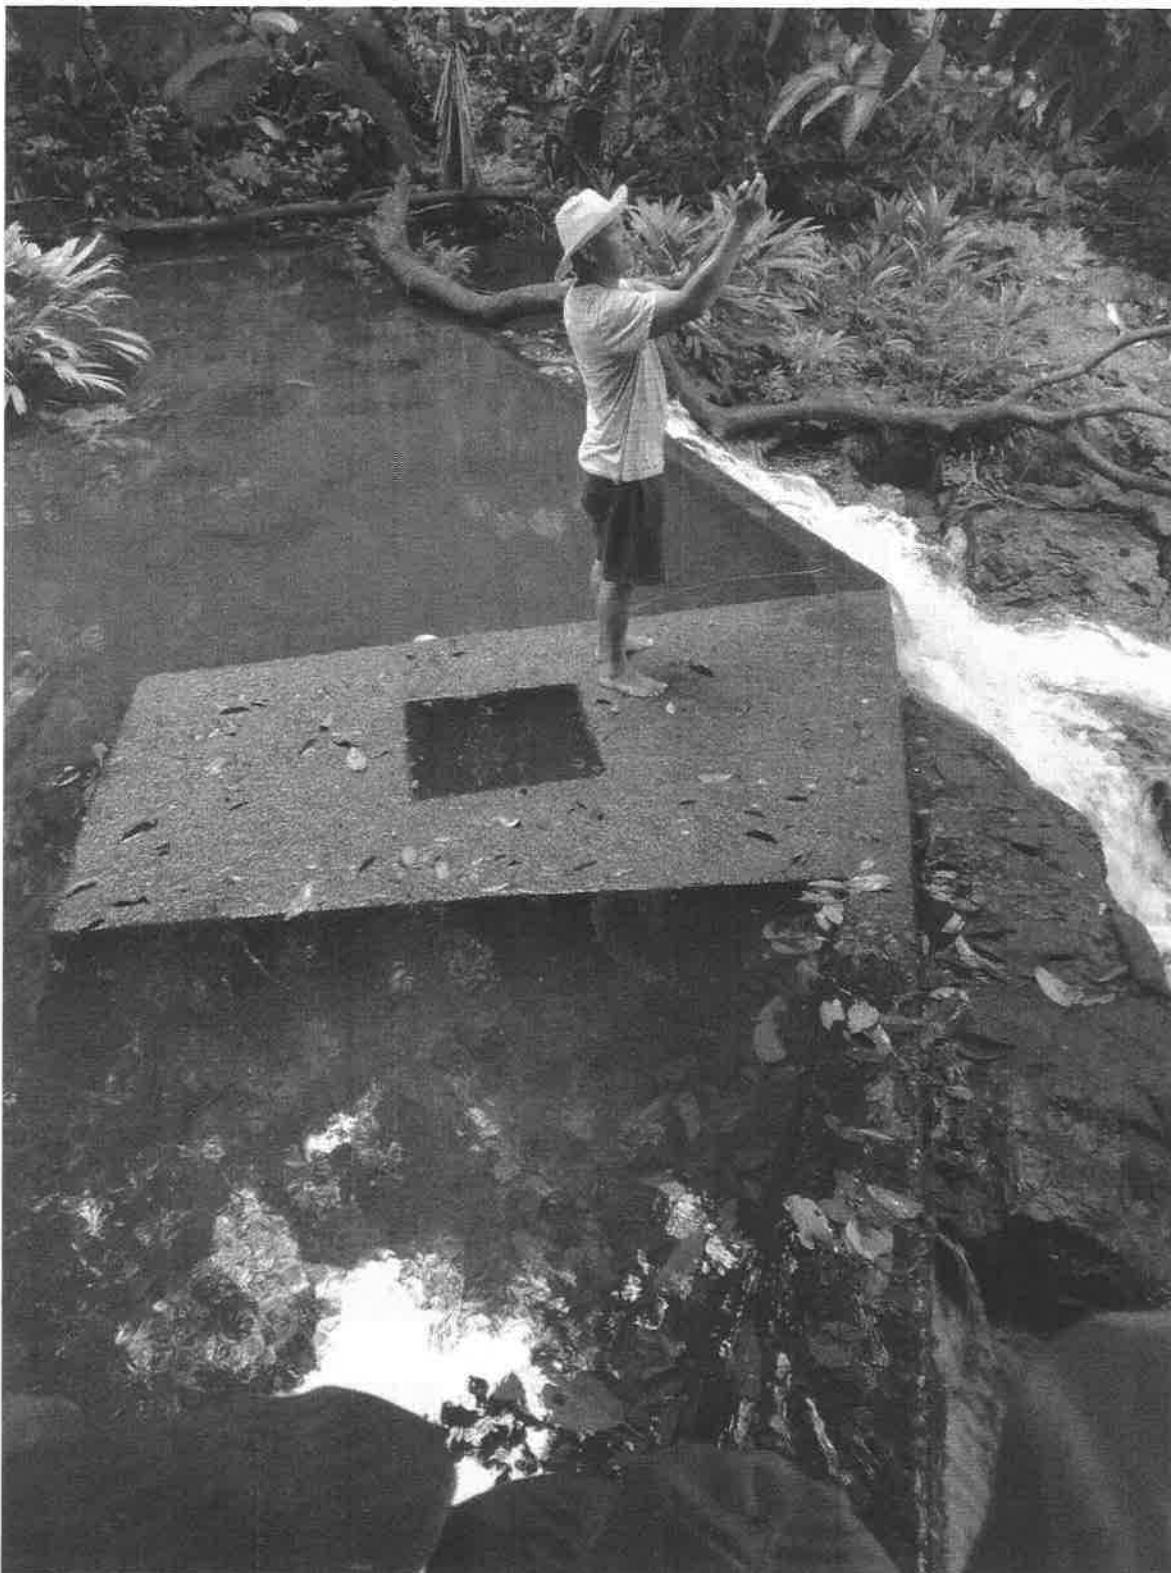
Imagen #10 Vista del sitio exacto de la toma de agua del pueblo Coclé del Norte, la cual solo abastece solo a una porción del pueblo debido a una conexión inadecuada. En la imagen se aprecia el apoyo del lugareño Sr. Manuel, quien fue el guía para esta expedición.

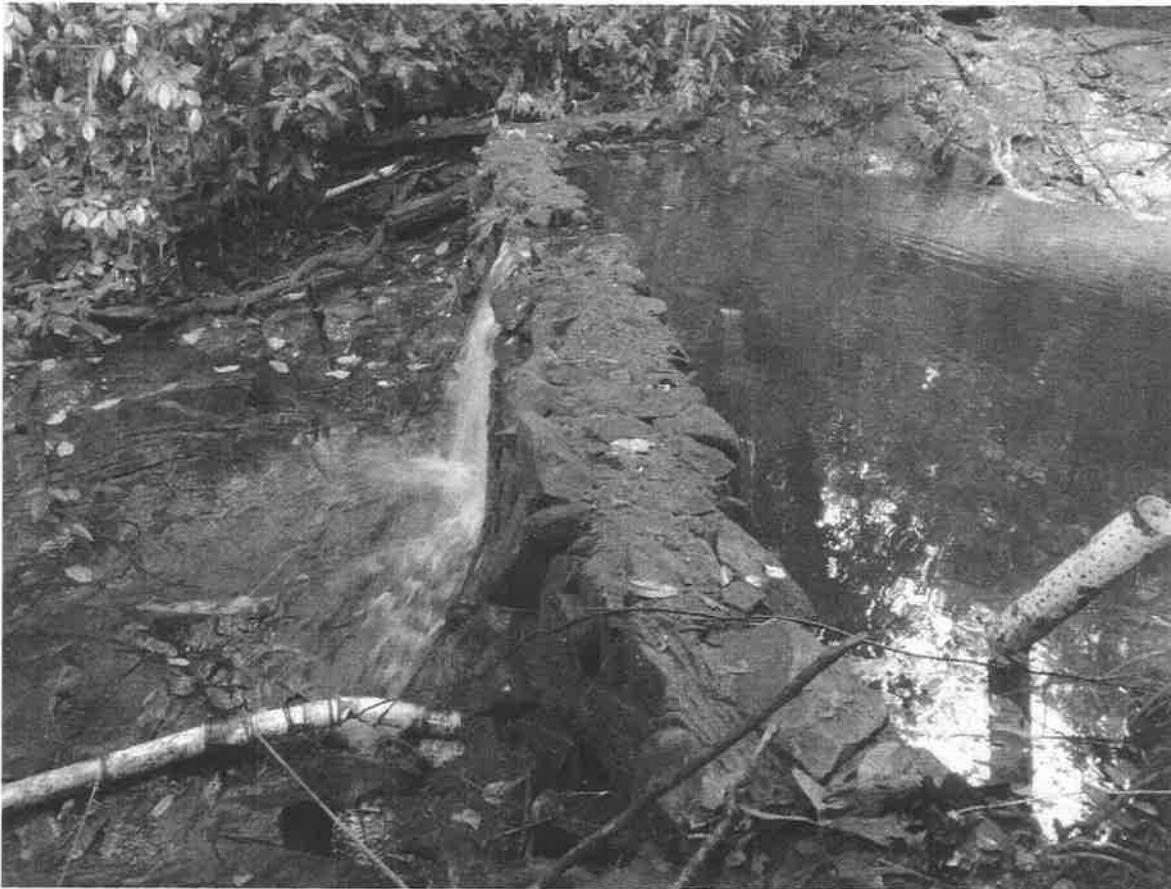
Imagen #13 Apariencia de la toma del acueducto rural del pueblo Coclé del Norte, sobre la quebrada Juan Francisco. Dicha toma fue construida en los años 1941.

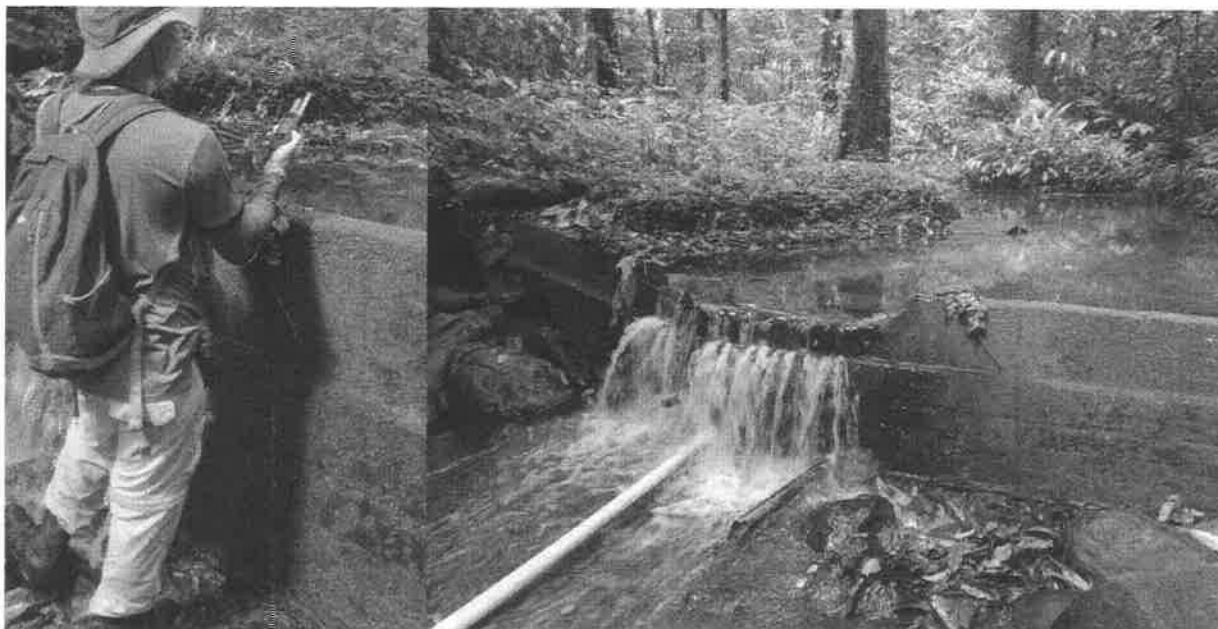
Al día siguiente 25 de enero el personal se traslada hacia la comunidad de Aguacate, específicamente a la toma de agua del pueblo, río Aguacate arriba, hasta llegar a la coordenada 17 P 563403.00 m E, 1008359.00 m N, dicha toma de agua tiene alrededor de 40 años de haber sido construida.

Imagen #15 Georreferenciación de la toma de agua del pueblo Aguacate

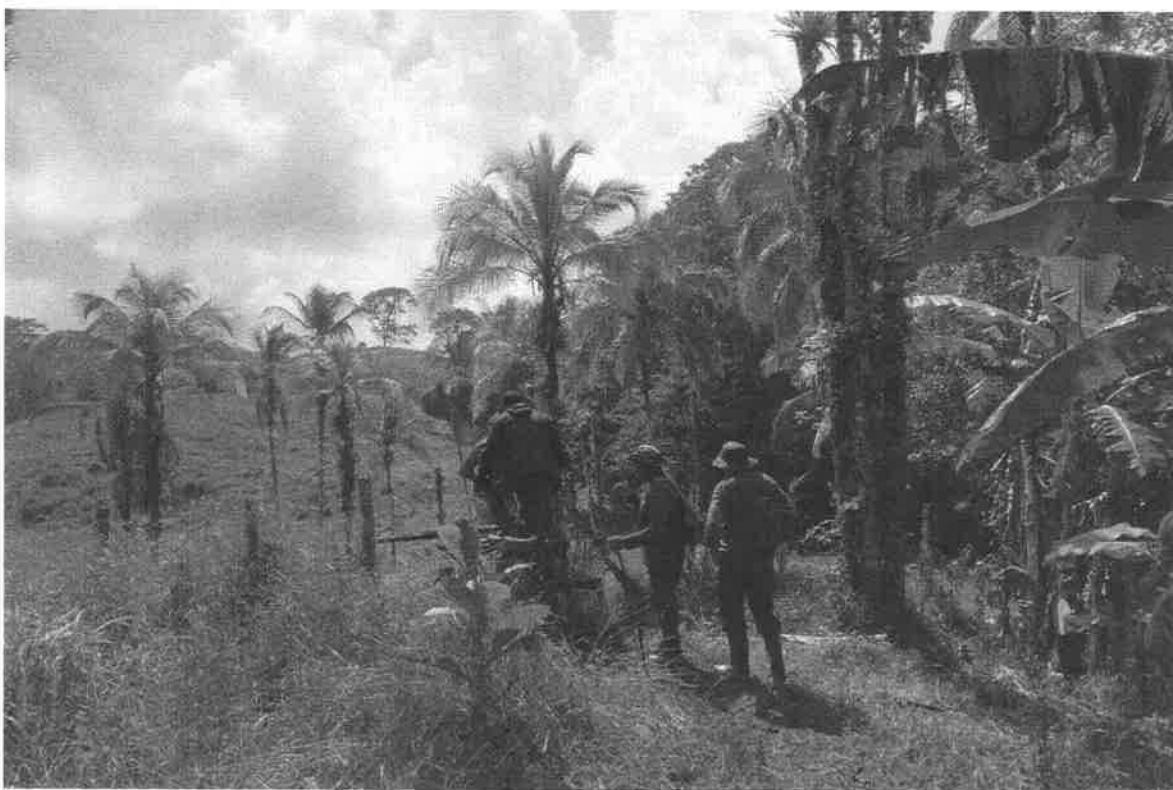
SITIO 7. Toma de agua para bombeo

Imagen #16 y 17 Ubicación del punto de extracción de agua para riego del proyecto planteado y escena de camino al punto.

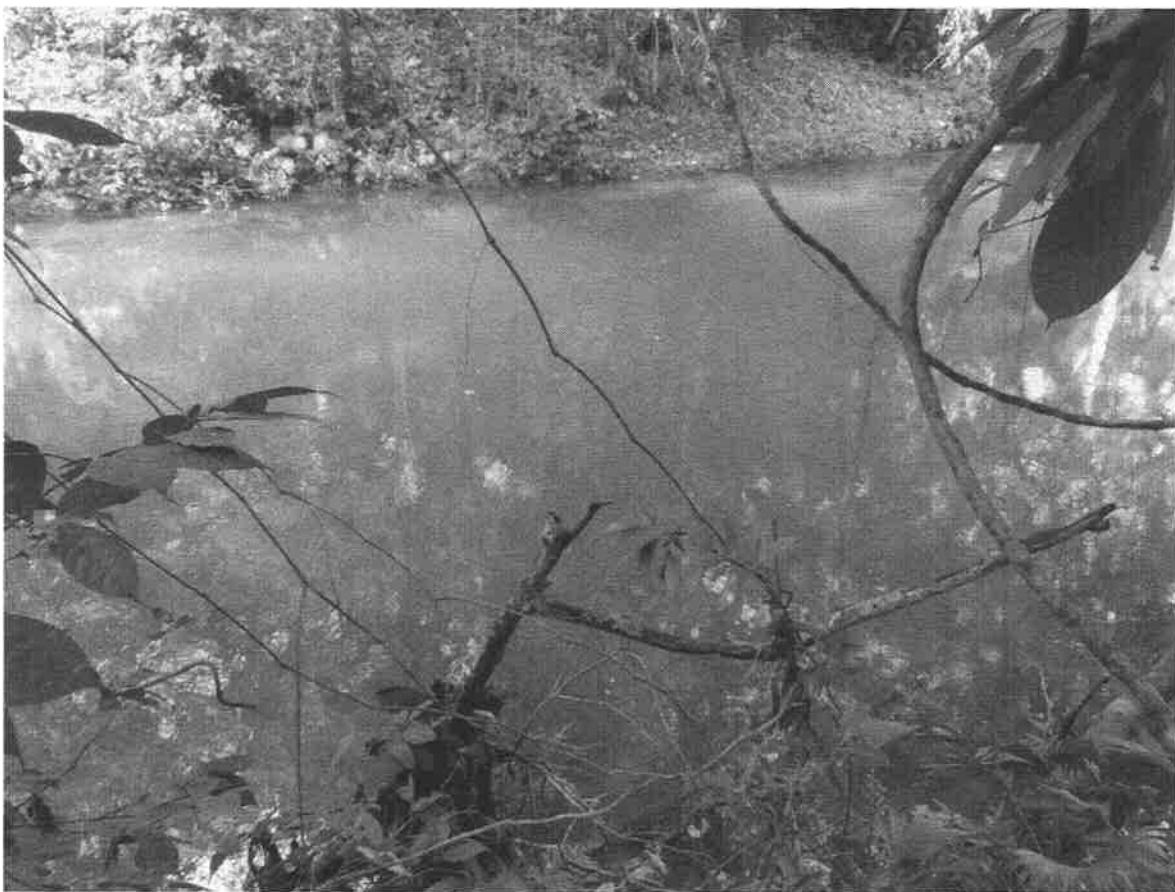
Imagen #18 Vista de la ubicación de sitio de extracción de agua para riego del proyecto.

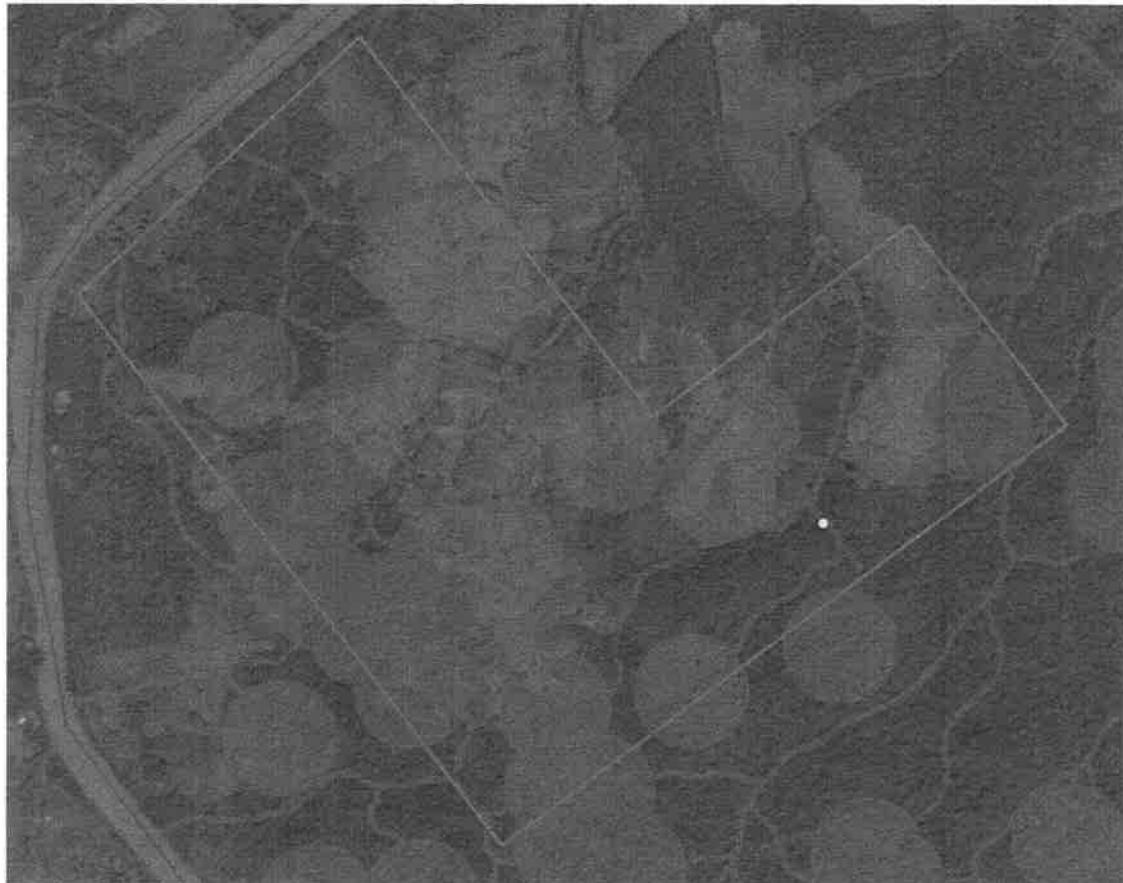
1. En lo que respecta En la coordenadas 17 P 549255.00 m E, 999989.00 m N donde se ubica una de las tomas de agua del pueblo de Coclé del Norte, se encuentra dentro del polígono de la parcela de cultivo #10 indicada por el promotor.

Imagen #19 Con el punto amarillo, se marca una de las tomas de agua del pueblo Coclé del Norte dentro de la parcela #10 del proyecto.

Esta condición de toma de agua de la comunidad dentro de la parcela de cultivo representa un conflicto de uso.

3. Recordar no interferir con las tomas de agua de las Juntas Administradoras de Acueductos Rurales (JAAR) dentro del polígono del proyecto, al momento de realizar las gestiones de concesión de agua correspondientes u otras actividades que afecten las tomas.

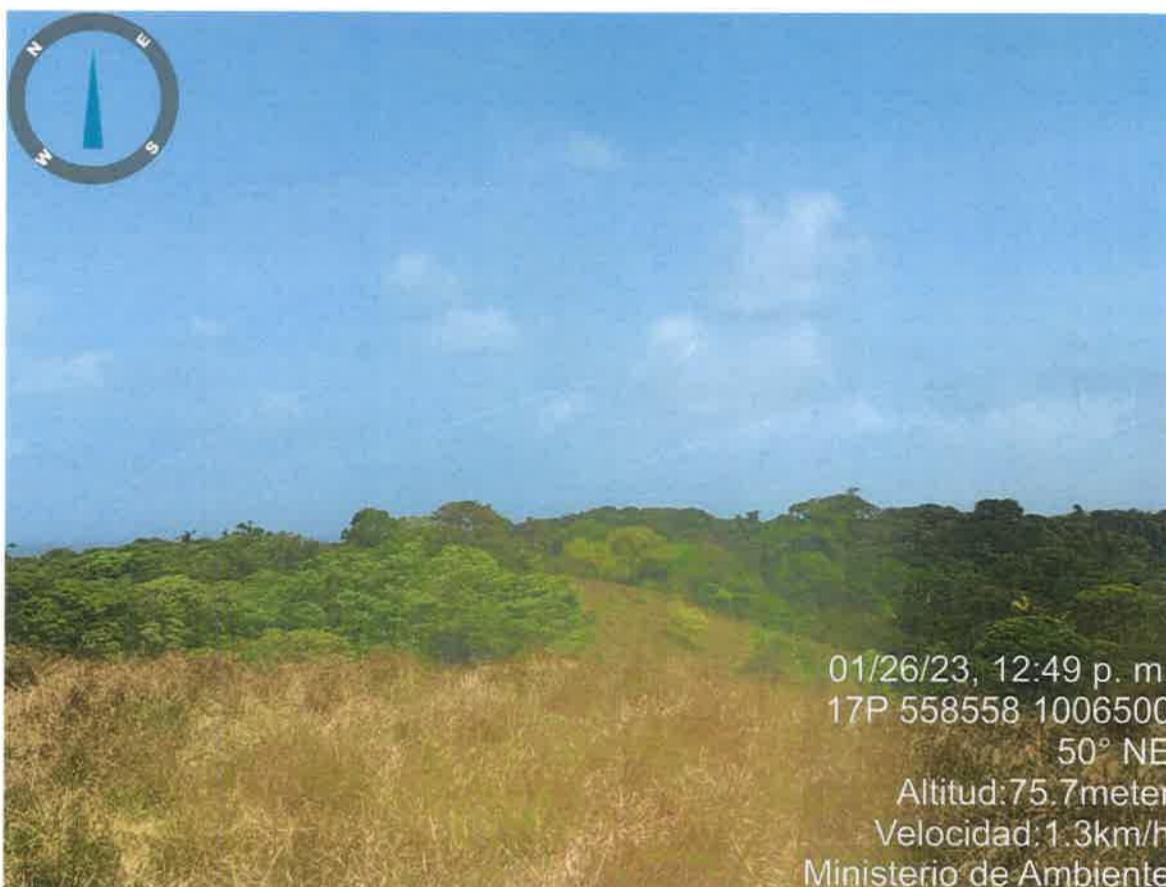
Foto 1. Cobertura de herbáceas en las zonas donde abarca el proyecto para la siembra del Cacao.

1. En los bosques de Donoso existen especies arbóreas de interés para la conservación catalogadas como amenazadas por la UICN, CITES y la Resolución DM-0657-2016 de especies de Fauna y Flora amenazadas de Panamá, por tal razón se debe evitar la tala de árboles para el establecimiento del proyecto y aprovechar al máximo las zonas de potreros y rastrojos para la siembra de los plantones de Cacao.

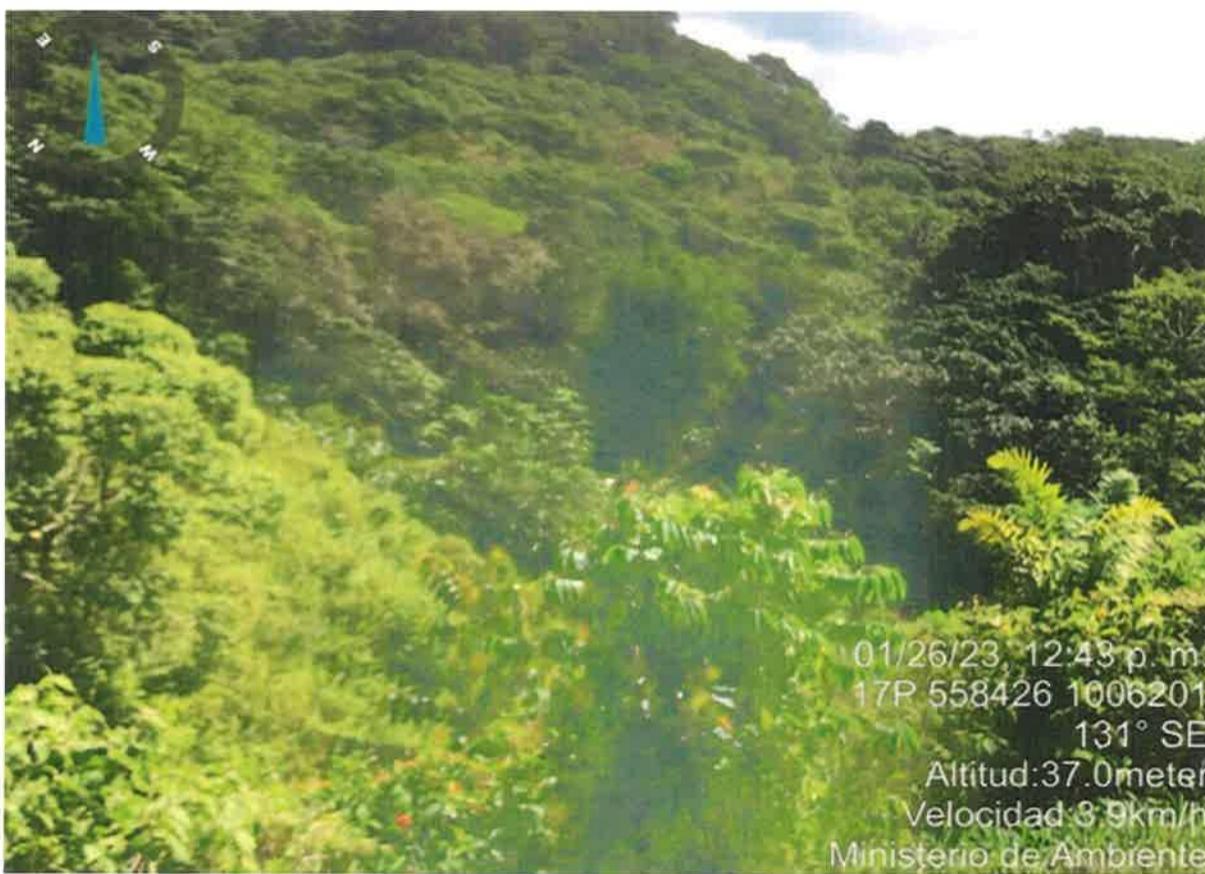
Foto 2. Cobertura de Bosque Latifoliado Mixto Maduro en las zonas colindantes con el proyecto.

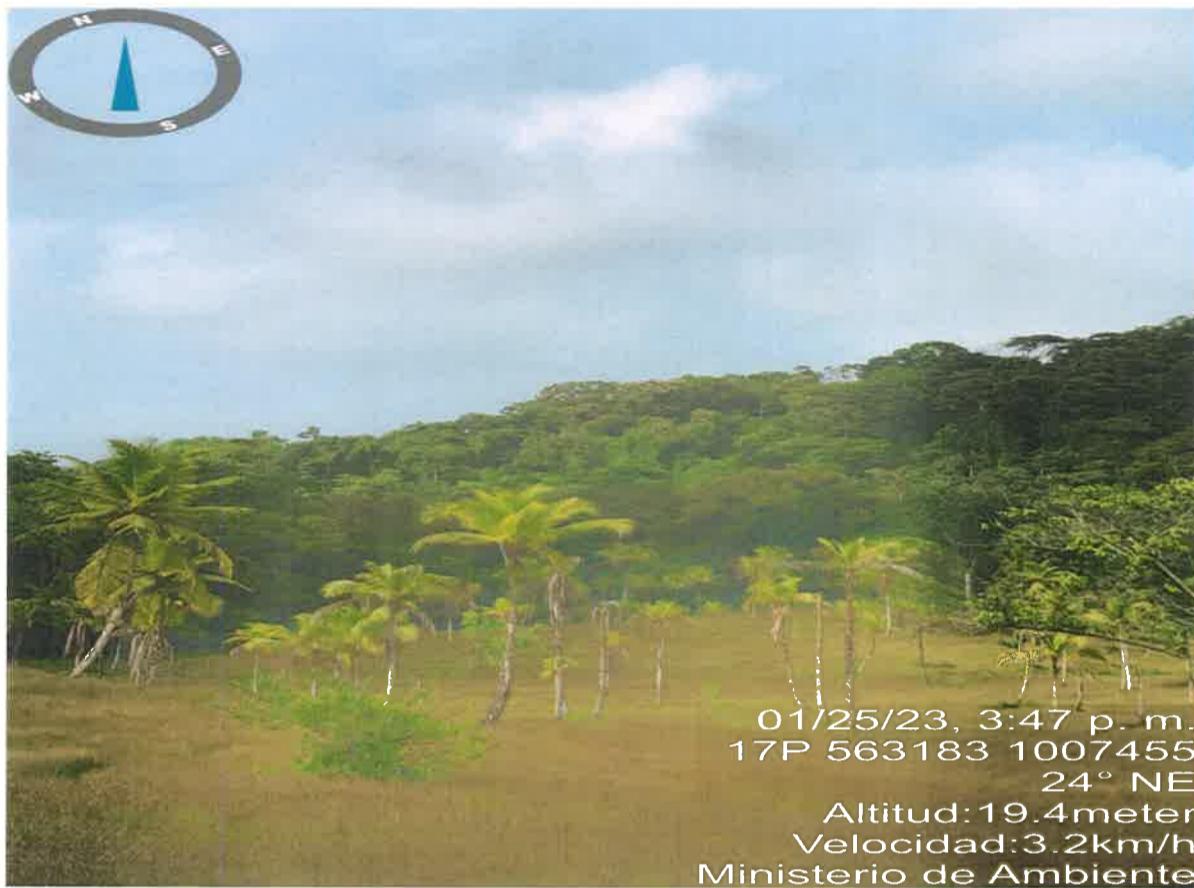
Foto 4. Zona de potreros con abundancia de palma cocotero (*Cocos nucifera*) parte de las áreas que contemplan el desarrollo del proyecto.

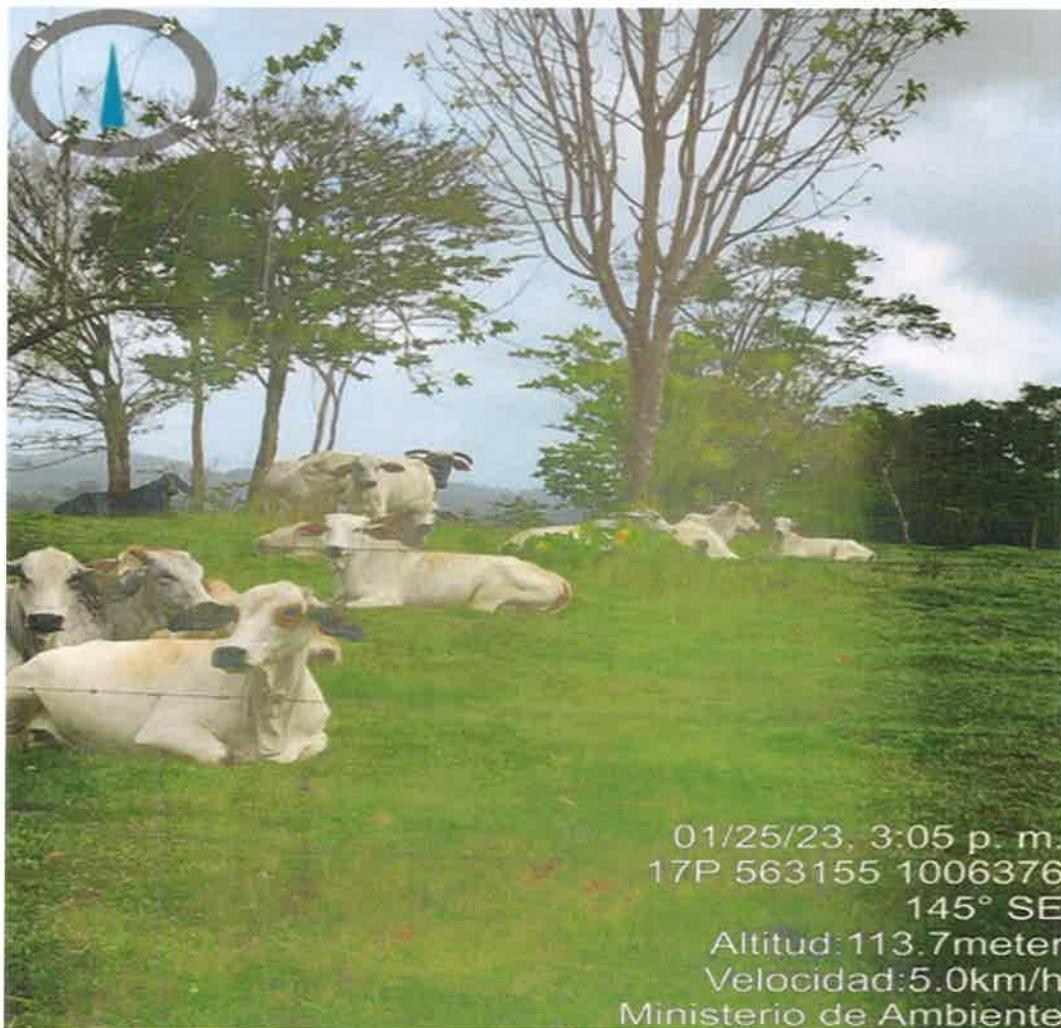
Foto 5. La ganadería es una de las actividades más intensivas en el lugar del proyecto.
