MEMORANDO
DSH – 106- 2023

INFORME TÉCNICO No. DSH-014 -2023

REVISIÓN DEL EsIA DEL PROYECTO DENOMINADO

“CONCESIÓN DE EXTRACCIÓN DE MINERALES NO METÁLICOS (piedra de cantera)”

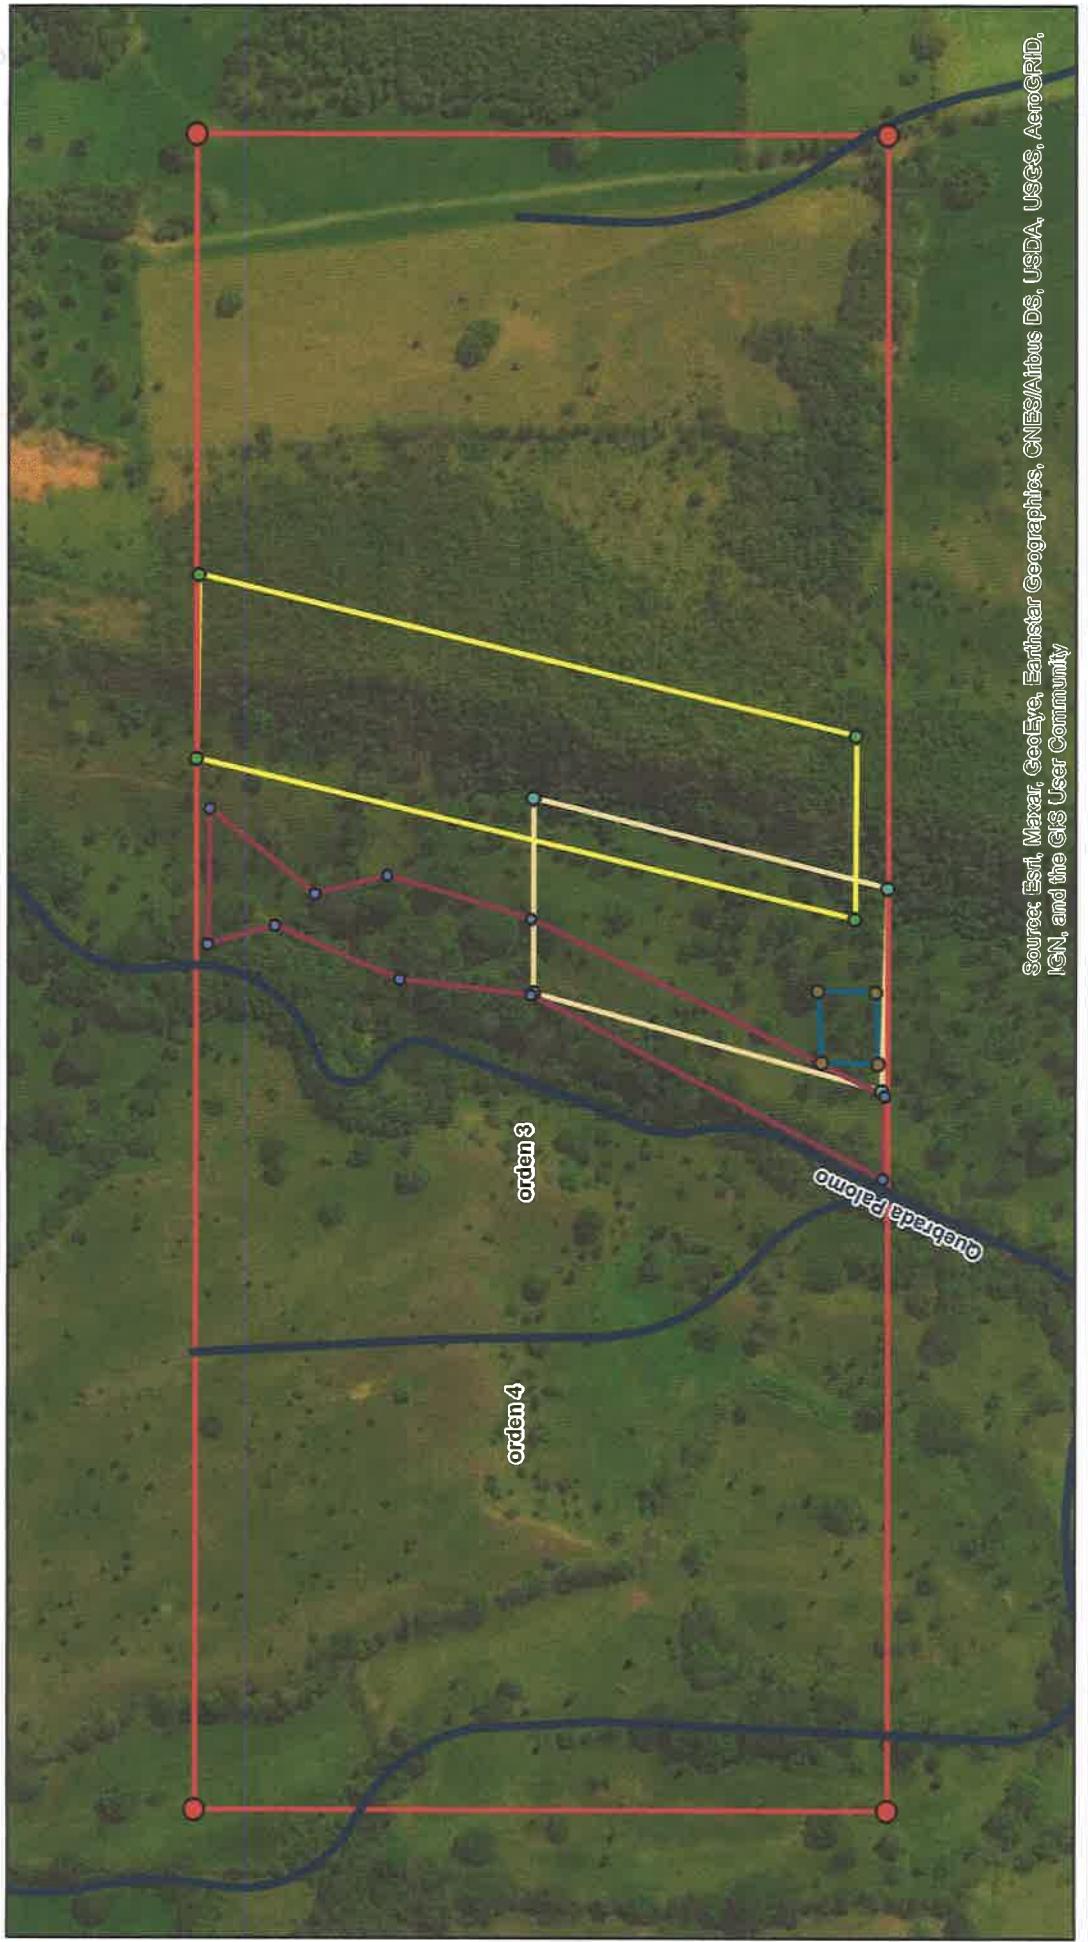
Verificación de Panamá má fuentes hídricas EIACAT II - Piedra Cantera

En conclusión podemos expresar que en el mapa de verificación de fuentes hídricas del estudio de impacto ambiental en fase de evaluación y análisis enuncia que el curso hídrico es la quebrada Palomo y en el EsIA a página...57 expresa lo siguiente que la hidrología de la zona consiste de las aguas de escorrentía que se generan producto de las lluvias, dentro de la zona de extracción y de producción de los agregados pétreos, no existen aguas superficiales, el río Tinajas es la fuente que se observa en la cercanía y está a más de 50 metros del perímetro de la concesión.

Queremos expresar que una vez revisada nuestra área de competencia tenemos solicitud de aclaración al mismo, ya que el nombre del curso de agua el promotor enuncia río Tinajas y se encuentra fuera del polígono y en las coordenadas corroboradas se expresa la quebrada Palomo, como fuente cercana al perímetro en solicitud de concesión. Por lo que deberán **ACLARAR** el nombre del cuerpo hídrico.
