ESTUDIO DE IMPACTO AMBIENTAL, CAT. I.

PROYECTO: **“CIRCUITO 34-7C LAS UVAS - EL VALLE”**

SEGUNDA ACLARACIÓN

Resolución DEIA-DEEIA-AC-0005-0501-2023, 05 de enero de 2023

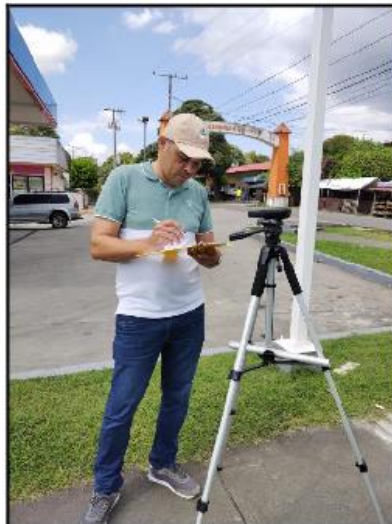
VIII. IMÁGEN DEL SITIO DE LA MEDICIÓN

Las Uvas – Inicio de la Vía hacia El Valle desde la Vía Interamericana.

PUNTO	MEDIA PM10 ($\mu\text{g}/\text{m}^3$)	LÍMITES MÁXIMOS PERMISIBLES		INTERPRETACIÓN
		OMS ¹ ($\mu\text{g}/\text{m}^3$)	World Bank ² ($\mu\text{g}/\text{m}^3$)	
Las Uvas – Inicio de la Vía hacia El Valle desde la Vía Interamericana.	9,4	50	150	Cumple

Los resultados obtenidos, evidencian que el punto monitoreado, cumple con los límites máximos permitidos por los marcos legales aplicables.

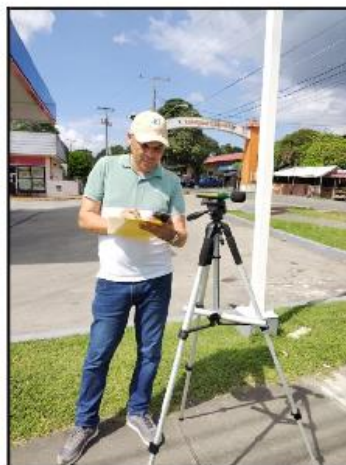
VI. IMÁGEN DEL SITIO DE LA MEDICIÓN

Punto # 1: Las Uvas – Inicio de la Vía hacia El Valle desde la Vía Interamericana.

Punto # 1: Las Uvas – Inicio de la Vía hacia El Valle desde la Vía Interamericana.			
Parámetro	Valor (dBA)	Marco Legal*	Interpretación
Leq	61,2	60,0	No Cumple
Lmax	66,9		
Lmin	58,7

El Decreto Ejecutivo # 1 de 15 enero de 2004, establece un límite máximo permisible de **60 dBA** en jornada diurna. Los resultados obtenidos en Leq fueron de **61,2 dBA** en el punto de medición. Interpretamos, que el sitio monitoreado, no cumple con el marco legal aplicable.

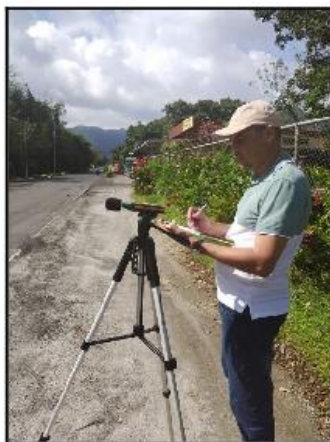
VI. IMÁGEN DEL SITIO DE LA MEDICIÓN

Punto # 1: Pueblo de El Valle de Antón.

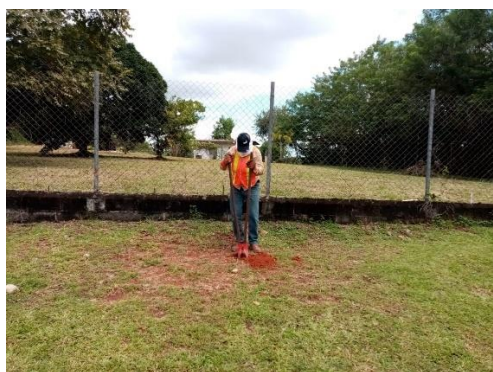
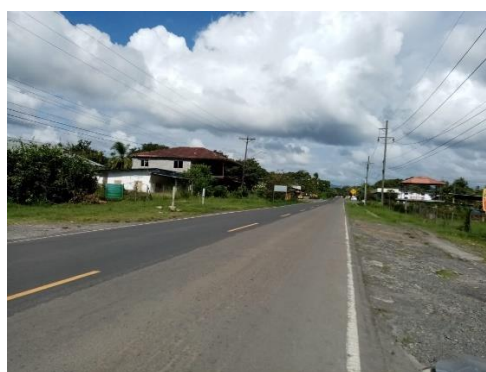
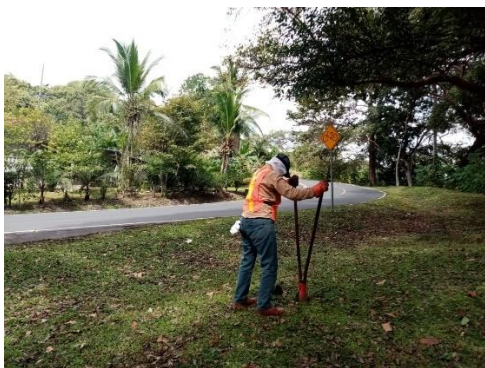
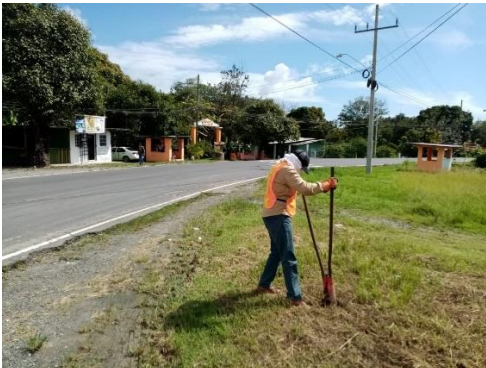
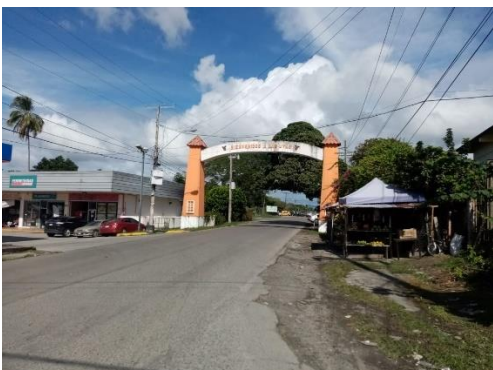
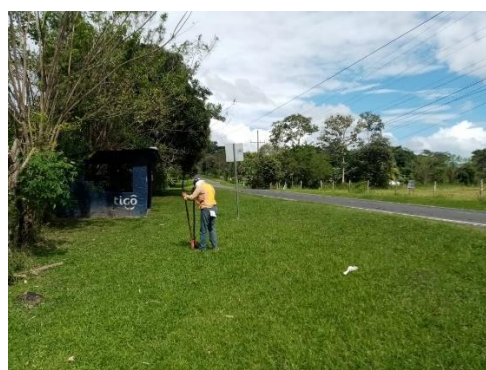
Fotos Nº 1, 2, 3, 4, 5 y 6: Vistas generales. Tramo prospectado. Alterado por la construcción de carretera, sin servidumbre con vegetación principalmente compuesta de herbazales, gramíneas y rastrojo. Aplicación de sondeo. Se observa construcciones modernas a lo largo de la carretera.

El camino donde se desarrolló esta prospección corresponde a una longitud de 30 kilómetros. Durante el recorrido se pudo constatar que colinda con una carretera asfaltada sin servidumbre, a lo largo de la cual pueden observarse desarrollo urbano y construcciones cercanas. Con vegetación caracterizada en su mayoría por herbazales, y gramíneas a los costados de la carretera. Se ubicaron algunas pocas zonas propicias para la aplicación de sondeos.

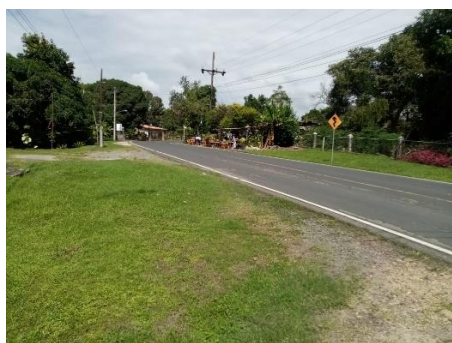
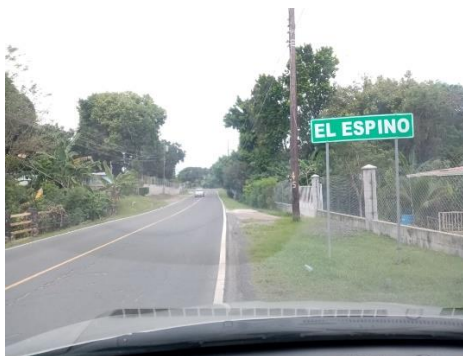
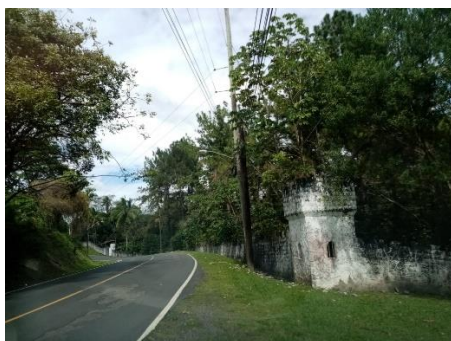
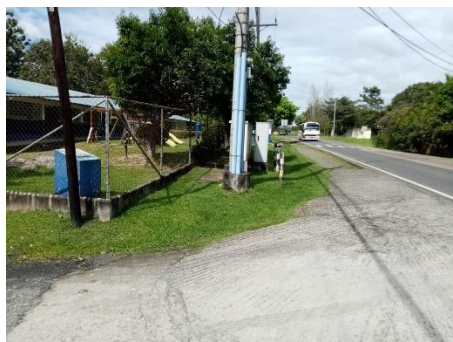
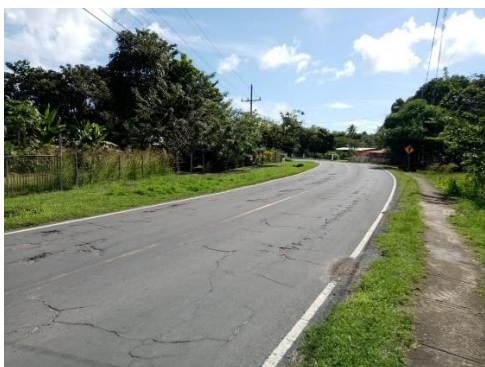
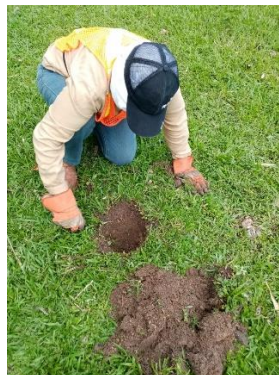
Fotos N° 7, 8, 9, 10, 11, 12, 13 y 14: Vistas generales, tramos prospectados. Algunos tramos con servidumbre y otros con cunetas sin servidumbre. La vegetación entre herbazales, rastrojo y gramíneas. Aplicación de sondeo. Cerca de sectores urbanizados y construcciones modernas a lo largo de las vías.

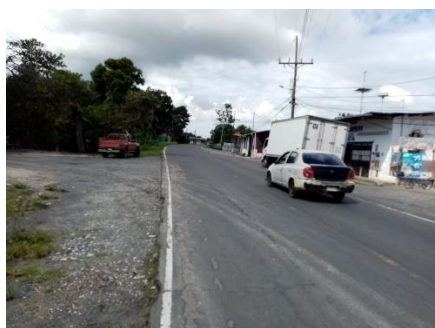
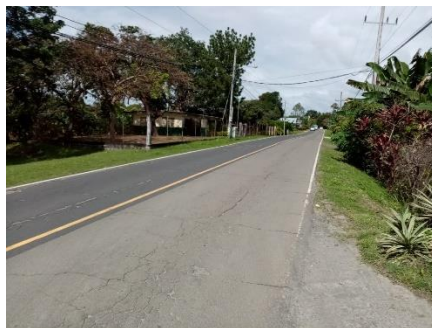
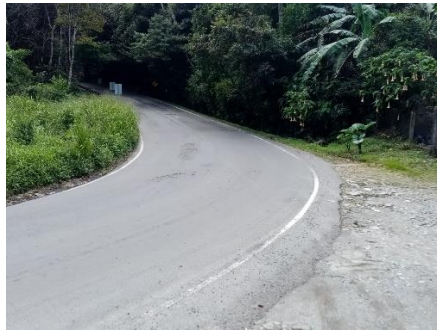
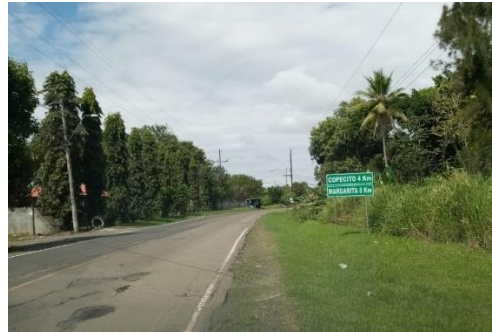
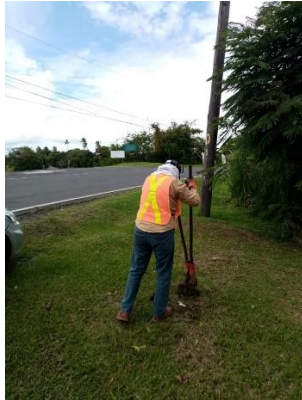
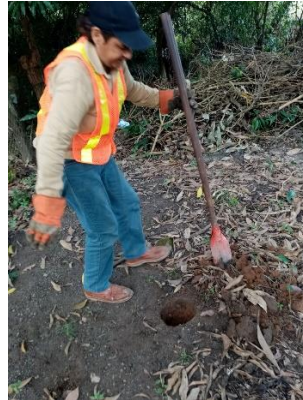
Fotos Nº 15, 16, 17, 18, 19, 20, 21, 22 y 23: Vistas generales. Tramos prospectados. Alterado por la construcción de carretera, sin servidumbre y cunetas en varios. La vegetación encontrada en sus contornos es en su mayoría herbazales, y gramínea. Se observa desarrollo urbano cercano y construcciones modernas.

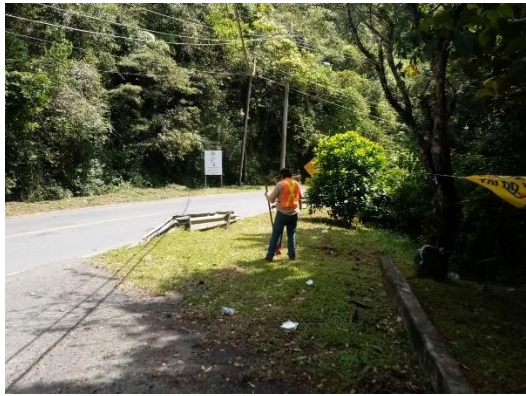
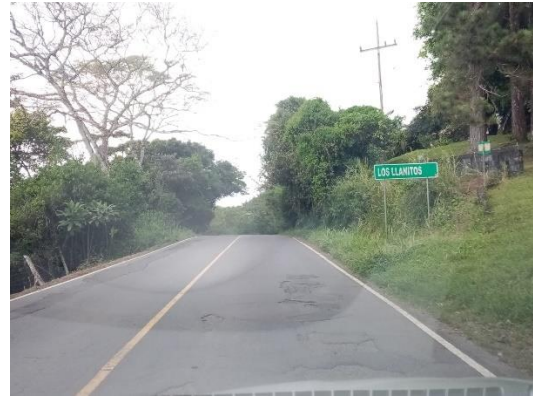
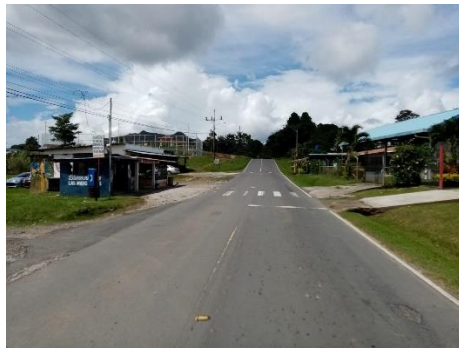
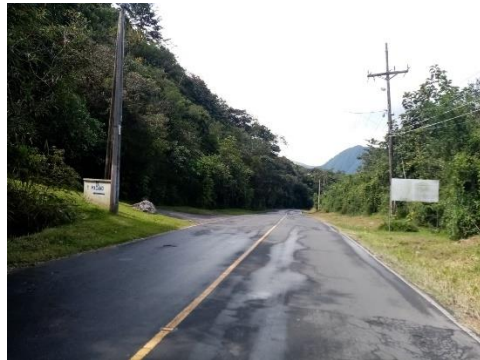
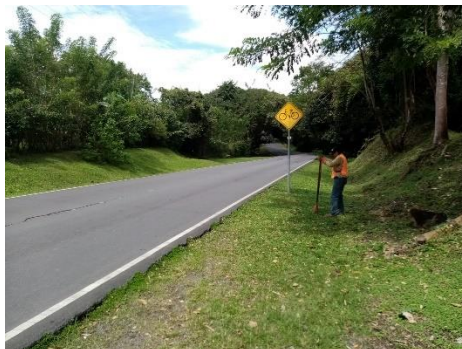
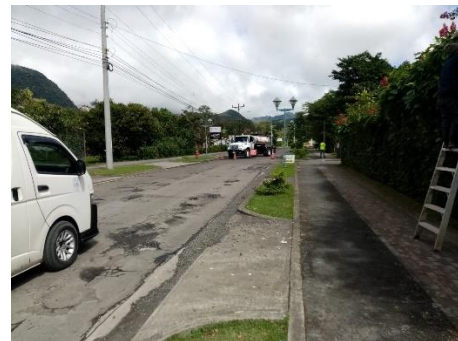
Foto N° 23, 24, 25, 26, 27, 28 y 29: : Vistas generales. Tramos prospectados. Alterado por la construcción de carretera, sin servidumbre y cunetas en varios. La vegetación encontrada en sus contornos es en su mayoría herbazales, y gramínea. Se observa desarrollo urbano cercano y construcciones modernas.
