## Informe de Ensayo Ruido Ambiental

**EMPRESA DE TRANSMISIÓN ELÉCTRICA, S.A.  
(ETESA)**

**Proyecto: “Ampliación de la subestación  
Panamá II 300 kV”**

**Sector de Rana de Oro, Corregimiento de Pedregal,  
Distrito de Panamá**

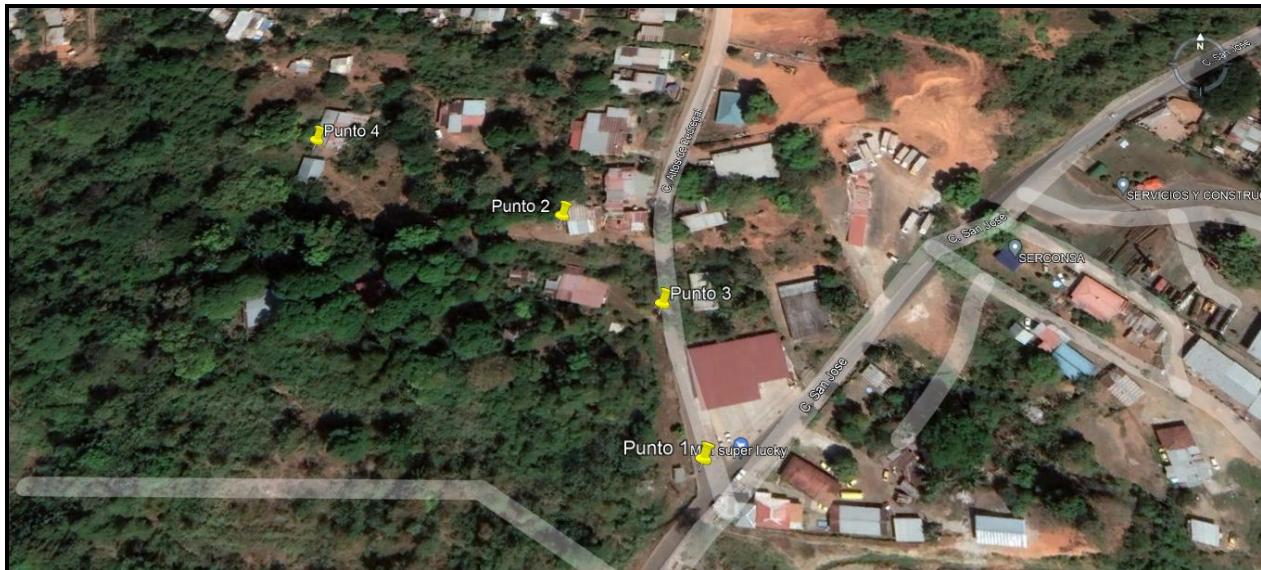
## ANEXO 2: Localización del punto de medición

Punto No.1 en horario diurno							
Rana de Oro, diagonal al minisúper Lucky, Kiosko Käbanuäre				Zona	Coordenadas UTM (WGS84)	Duración	
				17P	672527 m E 1006004 m N	Inicio 01:00 p.m.	Final 02:00 p.m.
<b>Condiciones atmosféricas durante la medición</b>							
<b>Descripción cuantitativa</b>				<b>Descripción cualitativa</b>			
Humedad relativa (%)	Velocidad del viento (m/s)	Presión Barométrica (mm de Hg)	Temperatura (°C)	Cielo nublado. El instrumento se situó a 5 m de la fuente, aproximadamente. Superficie de tierra cubierta con césped por lo cual se considera mixta. Altura del instrumento respecto a la fuente, no significativa. El ruido de esta fuente se considera continuo.			
76,5	<0,4	757,2	32,6				
<b>Condiciones que pudieron afectar la medición:</b> Flujo vehicular, canto de aves, ruido de insectos.							
<b>Resultados de las mediciones en dBA</b>				<b>Observaciones</b>			
$L_{eq}$	$L_{max}$	$L_{min}$	$L_{90}$	Ninguna.

Punto No.2 en horario diurno							
A un costado de la casa azul				Zona	Coordenadas UTM (WGS84)	Duración	
				17P	672480 m E 1006096 m N	Inicio 01:50 p.m.	Final 02:50 p.m.
<b>Condiciones atmosféricas durante la medición</b>							
<b>Descripción cuantitativa</b>				<b>Descripción cualitativa</b>			
Humedad relativa (%)	Velocidad del viento (m/s)	Presión Barométrica (mm de Hg)	Temperatura (°C)	Cielo nublado. El instrumento se situó a 220 m de la fuente, aproximadamente. Superficie cubierta de tierra por lo cual se considera suave. Altura del instrumento respecto a la fuente, no significativa. El ruido de esta fuente se considera continuo.			
74,3	<0,4	752,8	31,6				
<b>Condiciones que pudieron afectar la medición:</b> Flujo vehicular, canto de aves, ladrido de perro.							
<b>Resultados de las mediciones en dBA</b>				<b>Observaciones</b>			
$L_{eq}$	$L_{max}$	$L_{min}$	$L_{90}$	Ninguna.			
49,6	71,7	39,4	42,7

Punto No.3 en horario diurno						
Rana de Oro, Loma del Sapo, frente a la residencia #48 familia Lasso			Zona	Coordenadas UTM (WGS84)	Duración	
			17P	672515 m E 1006060 m N	Inicio 02:10 p.m.	Final 03:10 p.m.
Condiciones atmosféricas durante la medición						
Descripción cuantitativa				Descripción cualitativa		
Humedad relativa (%)	Velocidad del viento (m/s)	Presión Barométrica (mm de Hg)	Temperatura (°C)	Cielo nublado. El instrumento se situó a 140 m de la fuente, aproximadamente. Superficie de tierra cubierta con césped por lo cual se considera mixta. Altura del instrumento respecto a la fuente, no significativa. El ruido de esta fuente se considera continuo.		
78,9	<0,4	757,2	31,6			
Condiciones que pudieron afectar la medición: Flujo vehicular, personas conversando, ruido de insectos.						
Resultados de las mediciones en dBA				Observaciones		
L <sub>eq</sub>	L <sub>max</sub>	L <sub>min</sub>	L <sub>90</sub>	Ninguna.

Punto No.4 en horario diurno						
Frente a la casa sin repello			Zona	Coordenadas UTM (WGS84)	Duración	
			17P	672388 m E 1006130 m N	Inicio 12:45 p.m.	Final 01:45 p.m.
Condiciones atmosféricas durante la medición						
Descripción cuantitativa				Descripción cualitativa		
Humedad relativa (%)	Velocidad del viento (m/s)	Presión Barométrica (mm de Hg)	Temperatura (°C)	Cielo nublado. El instrumento se situó a 255 m de la fuente, aproximadamente. Superficie cubierta de tierra por lo cual se considera suave. Altura del instrumento respecto a la fuente, no significativa. El ruido de esta fuente se considera continuo.		
78,7	<0,4	753,3	29,0			
Condiciones que pudieron afectar la medición: Flujo vehicular, canto de aves, ruido de insectos.						
Resultados de las mediciones en dBA				Observaciones		
L <sub>eq</sub>	L <sub>max</sub>	L <sub>min</sub>	L <sub>90</sub>	Ninguna.		
47,9	64,3	33,2	46,7

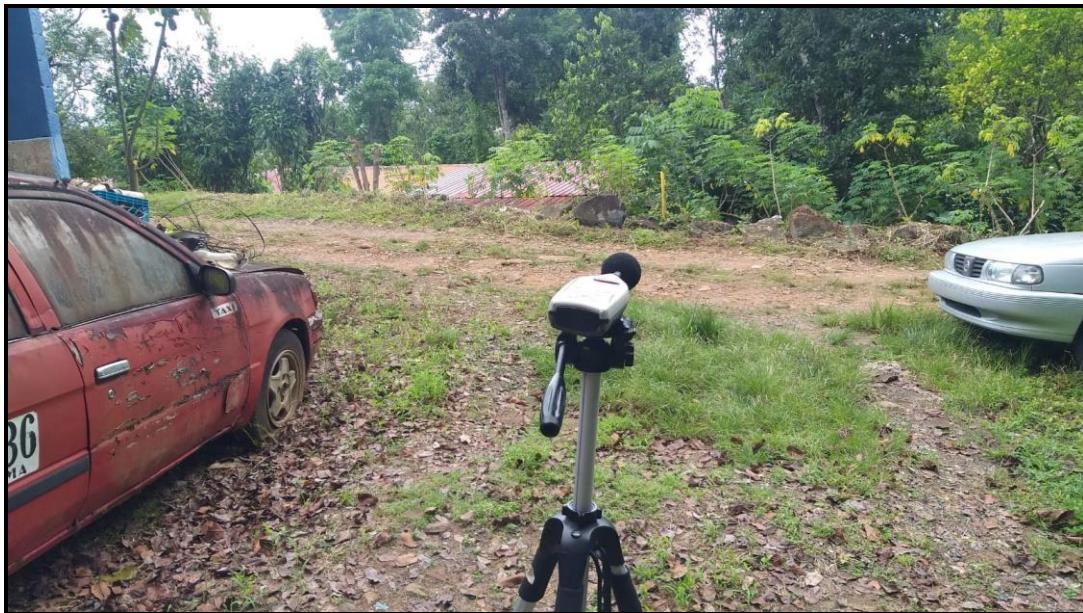
## ANEXO 4: Fotografía de las mediciones

2. Durante la medición se registró condiciones externas de ruido como: Flujo vehicular, canto de aves, ruido de insectos, ladrido de perro, personas conversando.
