Por medio de la presente, remitimos la nota emitida por la Alcaldía Municipal del Distrito de David, fechada 24 de febrero de 2023, en atención a la nota DEIA-DEEIA-USA-0022-2701-2023 y el Informe Técnico N° SAPBCH-006-2023, emitido por la Sección de Áreas Protegidas y Biodiversidad; sobre el proyecto “**PROYECTO PUERTO BARÚ**”, promovido por OCEAN PACIFIC FINANCIAL SERVICES CCRP.

INFORME TÉCNICO N° SAPBCH-006-2023

Objetivo de la inspección	Verificar la diversidad biológica del sitio donde se desarrollara el “ Proyecto Puerto Barú”
Proyecto	Proyecto Puerto Barú
Promotor	Ocean Pacific Financial Services Corp.
Ubicación del Proyecto	El Cabrito, Corregimiento de Chiriquí, Distrito de David, Provincia de Chiriquí.
Fecha de elaboración de informe.	17 de febrero de 2023
Participantes	Licda. María Hurtado – Téc. de la SAPBCH. Mgr. Carlos Saldaña/ Jefe PNMGCH Guardaparque Motorista –Arcadio Hernández Por Parte de la Empresa Promotora Ismael Gozalez, Nicolas Posada, Milva Morales (Abogada), Manuel Zarate (Consultor), Guillermo Castro (Consultor), Lourdes Lozano (Consultora)

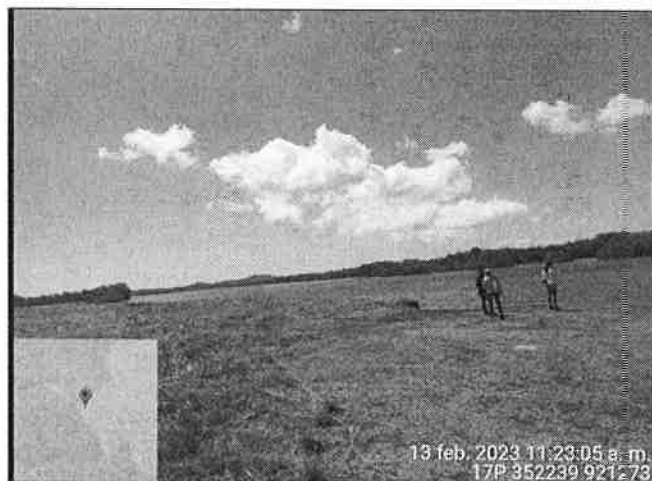
- El proyecto Puerto Barú para los efectos de la ingeniería de construcción, se ha dividido en sub-áreas, correspondientes a las seis (6) fincas (352875, 37862, 37999, 35923, 65569,9025), en las cuales se estará llevando a cabo el desarrollo del proyecto.

Foto # 1 Vista del terreno donde se propone realizar el “Proyecto Puerto Barú”

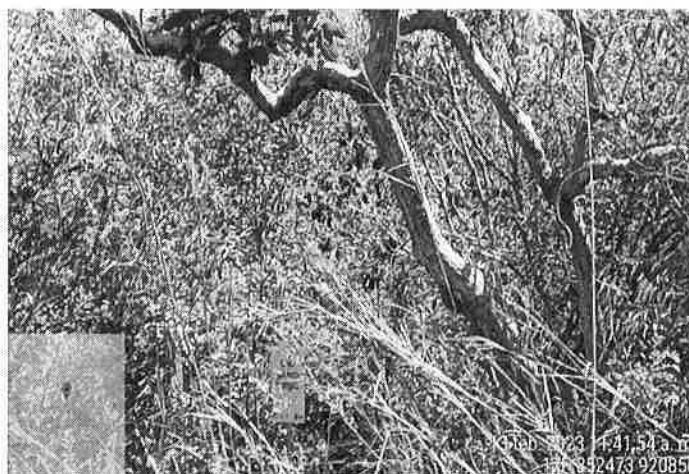
- El proyecto se ubica dentro (componente acuático de navegación) y fuera (componente de infraestructura) del área protegida Manglares de David, que fue creado mediante el Acuerdo Municipal N° 21 de 06 de junio de 2007” Por lo cual se adoptan disposiciones para la protección del ambiente y los manglares en las costas del Distrito de David”. En su artículo primero establece, se declara como zona protegida los manglares del distrito y demás ecosistemas a fines dentro de esta jurisdicción. Por ser de interés social económico y ecológico.

Foto # 2 Delimitación del Área Protegida “Manglares de David

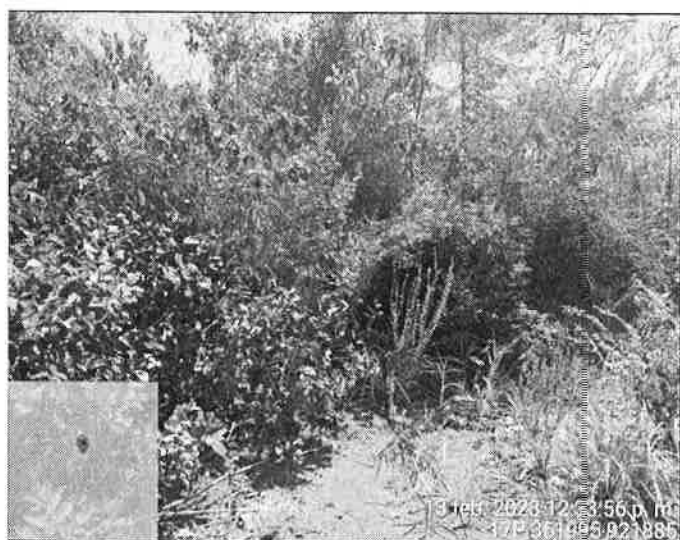
- El terreno posee bosque de manglar (mangle rojo *Rizhophora mangle*, mangle caballero (*Rizophora racemosa*), piñuelo (*Pelliceira rizophorae*), hacia la costa y contiguo al manglar, se puede apreciar la transición hacia el bosque latifoliado mixto Secundario, como bosque de galería y del rastrojo con vegetación arbustiva con el Chumico (*Curatella americana*) como especie predominante en esta vegetación. También se observó especies de gramíneas como la paja faragua (*Hyparrhemia rufa*). En el punto 7.1.2 del EIA categoría III(Proyecto Puerto Barú), nos presenta el cuadro 7.11 donde indica Mangle piñuelo (*Pelliciera rhizophora Planch. & Triana*), como una especie vulnerable.

Foto # 3 Bosque latifoliado mixto Secundario, como bosque de galería y de rastrojo con vegetación arbustiva con la especie Chumico

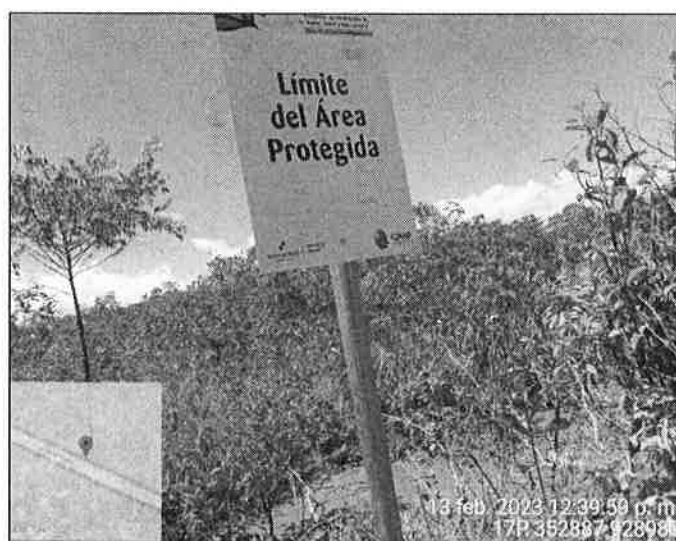
- La vegetación sobre el área es bosque de manglar hacia la costa con la influencia de las aguas que ingresan al sitio por el cambio de marea. Esta cobertura de manglar pertenece al área protegida Manglares del distrito de David.

Foto # 4 Delimitación de Áreas Protegidas – Manglares de David

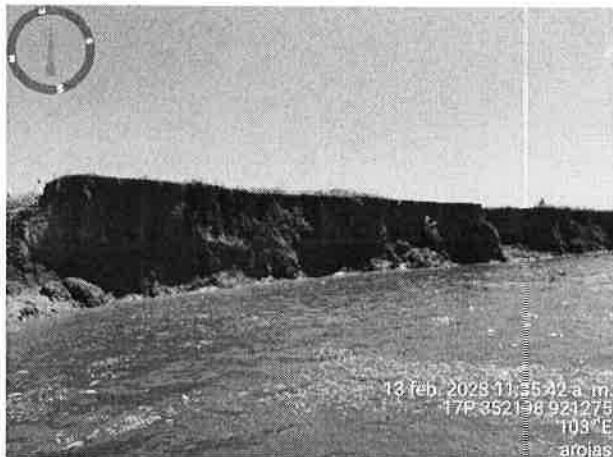
- El recorrido acuático inicia en la Rivera adyacente a futuro muelle principal del “**Proyecto Puerto Barú**”, donde se observan muro de arcilla entre el ecosistema acuático y rivera sur en relación a superficie plana destinada a la construcción.

Punto 1 Rivera adyacente a futuro muelle principal

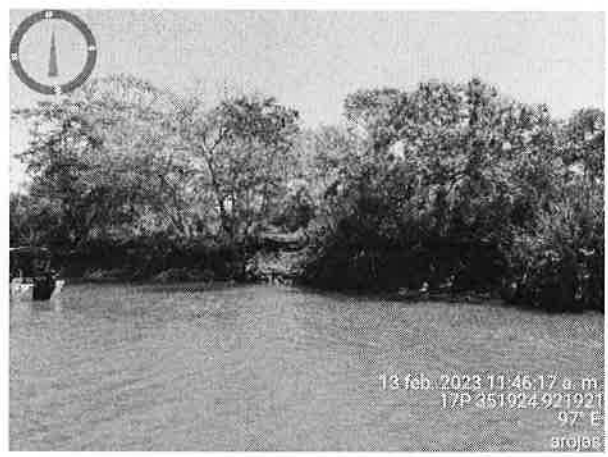
- La segunda parada se realiza en el sitio destinado para la Marina Privada, donde se observan un canal de navegación con riveras pobladas de manglar.
- El tramo navegado desde el punto 1 (muelle principal) al punto 3 (sur de Isla muerto) es de aproximadamente 12 Mn.

Punto 2 Marina privada

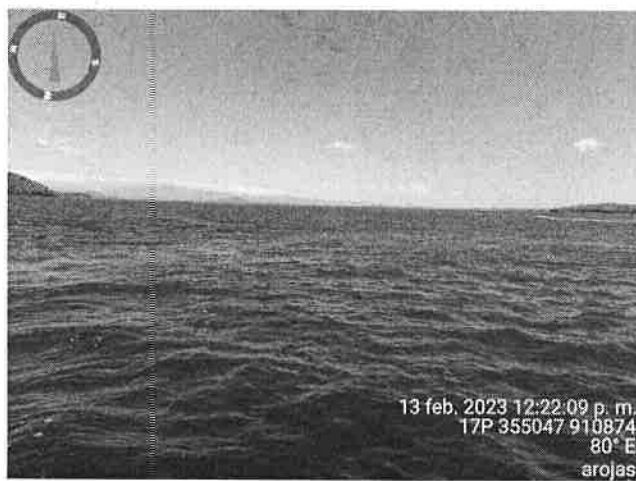
- En el punto 3 al sur de isla muerto el gps marino señala una profundidad de -25 metros de profundidad.
- En el recorrido se observó manada de 4 delfines en la superficie de la zona sur de isla muerto específicamente en el sitio de la fosa de -25 metros de profundidad

- El tramo considerado para realizar el dragado, recorre sitios utilizados históricamente para realizar pesca artesanal y de subsistencia.
- La fosa al sur de isla muerto es sitio de pesca artesanal y de subsistencia, donde se observan manadas de delfines realizando sus procesos ecosistémicos de manera permanente.

Punto 3 Sur de Isla muerto (Canal de navegación) sitio donde se ubica la fosa de -25 metros de profundidad

- Integrar en el EIA (Categoría III) y los planes de manejo del proyecto las medidas de mitigación, restaurar y compensar, considerando la magnitud de la intervención a lo que ha de someterse el ecosistema de manglar tanto en la zona terrestre como en la zona marina (Dragado del Canal Principal).
- Es indispensable establecer la metodología para la Ejecución el Plan de Rescate de flora y fauna tanto en la parte acuática como terrestre, antes y durante el desarrollo del Proyecto.
