REPÚBLICA DE PANAMÁ
INFORME DE MONITOREO DE CALIDAD DE AIRE

**"ESTUDIO DE IMPACTO AMBIENTAL CATEGORÍA I,
CONSTRUCCIÓN DEL NUEVO CENTRO DE SALUD DE
CERRO BANCO Y RESIDENCIA DE FUNCIONARIOS"
CORREGIMIENTO DE CERRO BANCO, DISTRITO EL BESIKÓ,
COMARCA NGÄBE BUGLE.**

INFORME DE MONITOREO DE CALIDAD DE AIRE
"ESTUDIO DE IMPACTO AMBIENTAL CATEGORIA I, CONSTRUCCIÓN DEL NUEVO CENTRO
DE SALUD DE CERRO BANCO Y RESIDENCIA DE FUNCIONARIOS"

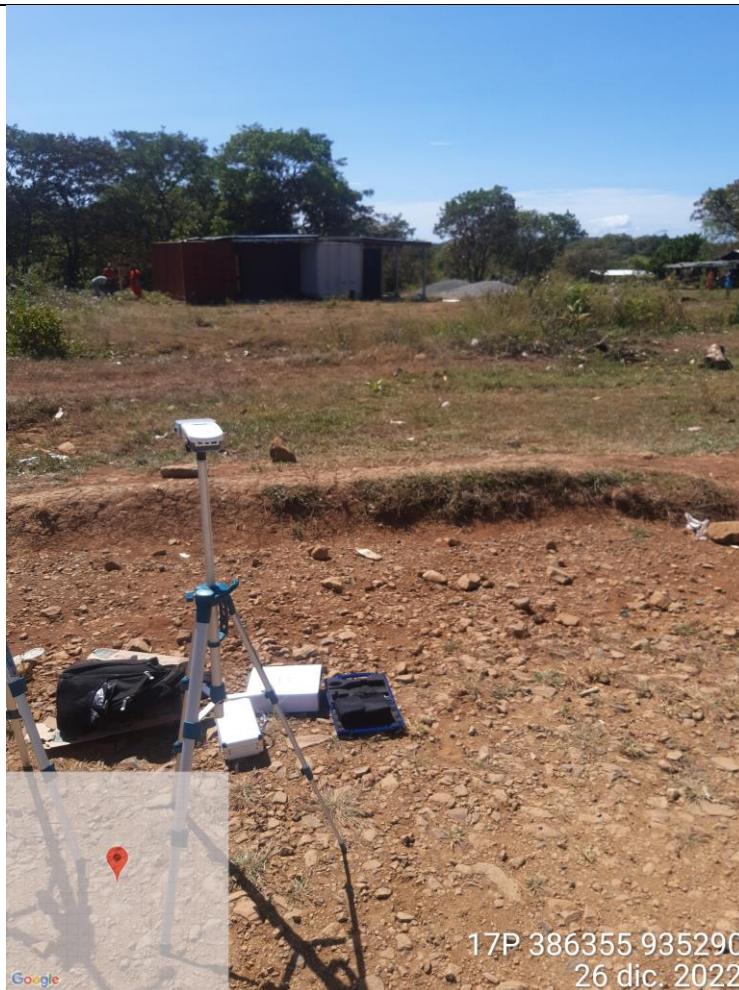
Punto 1.					
Ubicación del equipo: próximo a frente de trabajo, superficie cubierta de concreto, sin superficies reflectantes a menos de tres metros de distancia.					
Coordinadas UTM:	386355 mE	935290 mN	Zona: 17 P norte		
Horario: Diurno, de 6:00 a.m. hasta 9:59 p.m.					
Condiciones ambientales:	Humedad: 72.3%		Temperatura: 34.89 °C		
Observación: Próximo a concretería					
Resultados de la medición					
Concentración PM-10					
0.57 µg/m ³ N
