**DIRECCIÓN REGIONAL DE HERRERA
SECCIÓN DE EVALUACIÓN DE IMPACTO AMBIENTAL
INFORME TÉCNICO DE INSPECCION No. 01-2023, DEL PROYECTO “LIMPIEZA
MECANIZADA DE FINCA”
CATEGORÍA II**

PROYECTO:	“LIMPIEZA MECANIZADA DE FINCA”.
PROMOTOR:	JAVIER CARRASCO
UBICACIÓN:	DISTRITO DE PARITA, CORREGIMIENTO DE PARÍS, PROVINCIA DE HERRERA
FECHA DE LA INSPECCION:	27 DE FEBRERO DE 2023
FECHA DEL INFORME:	28 DE FEBRERO DE 2023
INFORME ELABORADO:	ARITZEL FERNÁNDEZ
PARTICIPANTES:	ALONSO MARTÍNEZ (MIAMBIENTE-DEEIA) MARÍA G. DE GRACIA (MIAMBIENTE-DEEIA) JAVIER CARRASCO (PROMOTOR DEL PROYECTO) ARITZEL FERNÁNDEZ (EVALUADORA DE IMPACTO AMBIENTAL)

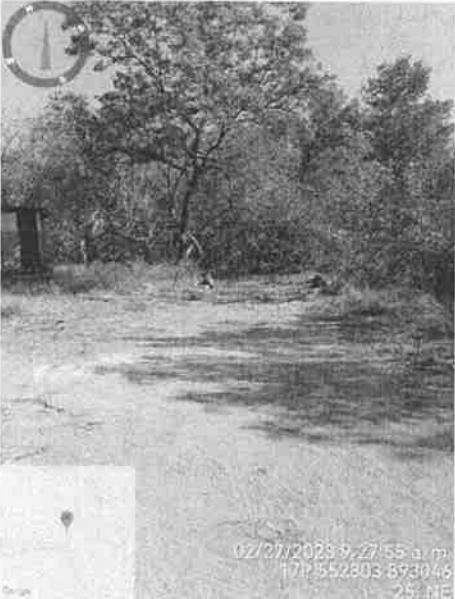
<p>Fotografía N°1: Área que forma parte de El Refugio de Vida Silvestre Ciénega El Mangle que se encuentra colindante a la finca donde se llevará a cabo el proyecto.</p>	<p>Fotografía N°2 Área de finca colindante a El Refugio de Vida Silvestre Ciénega El Mangle.</p>

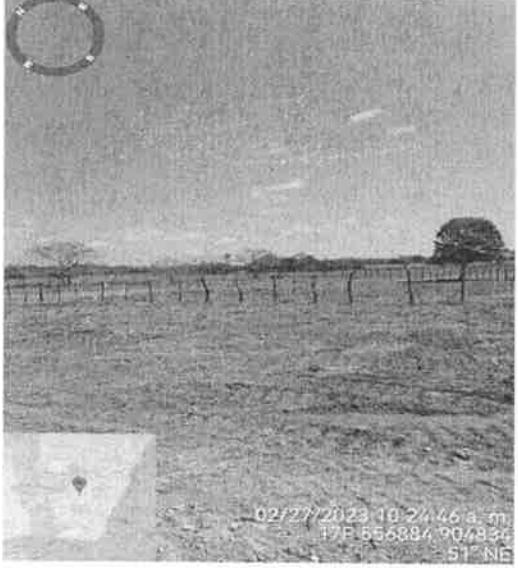
<p>02/27/2023 9:40:49 a.m. 17P 552791 393105 259° W</p>
<p>Fotografía N°3: Se pude observar algunas vistas del área donde se desarrollará el proyecto</p>	<p>Fotografía N°4: Área de fincas cercanas al río Santa María.</p>

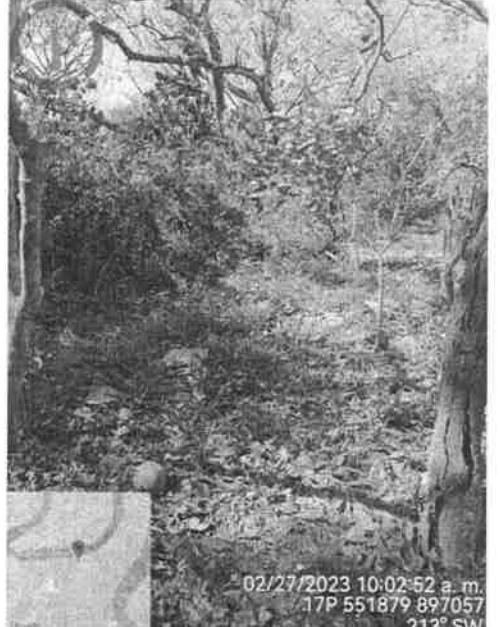
Estas fincas colindan con el río Santa María, por lo cual dichas áreas son inundables.

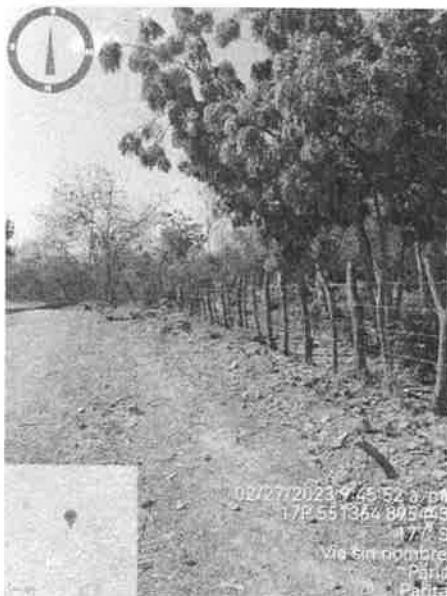
- 1- Se pudo observar que ya se ha dado limpieza de rastrojo a orillas de caminos existentes, en algunos sitios se han puesto cercas, y se ha llevado a cabo mejoras a un camino existente dentro de las fincas como lo es raspado y colocación de tosca para acceder a dichas áreas.

Fotografia N°7: En algunas partes de finca se realizó la instalación de nuevas cercas.	Fotografia N°8 Estero ubicado casi al final de la propiedad.
----------------------------------------------------------------------------------------	--------------------------------------------------------------
