**ESTUDIO DE IMPACTO AMBIENTAL CATEGORÍA I**

**PROYECTO “DESARROLLO DE UN BOULEVARD Y ADECUACIÓN DE  
TERRENO – VIVAI GARDENS”**

**SAN LUCIANO, S.A.**

**JUNIO 2019**

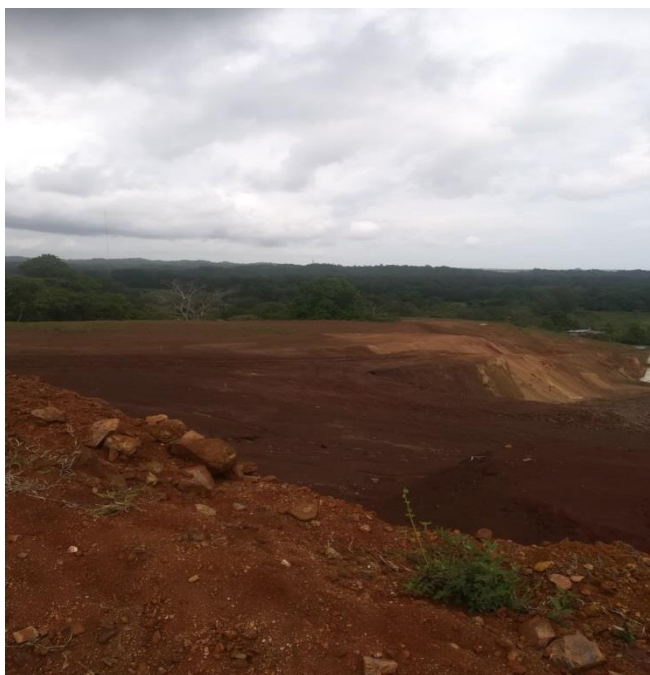
### ***Ilustración 9 Vista General del Polígono del Proyecto zona 1***

**Zona 1:** el área de estudio corresponde a la zona de vida del bosque húmedo tropical según la clasificación de Holdridge (Tosi, 1971), pero el área propuesta a ser intervenida no se encuentra vegetación está completamente desprovista de cobertura boscosa para lo cual se adjunta el permiso de indemnización ecológica.

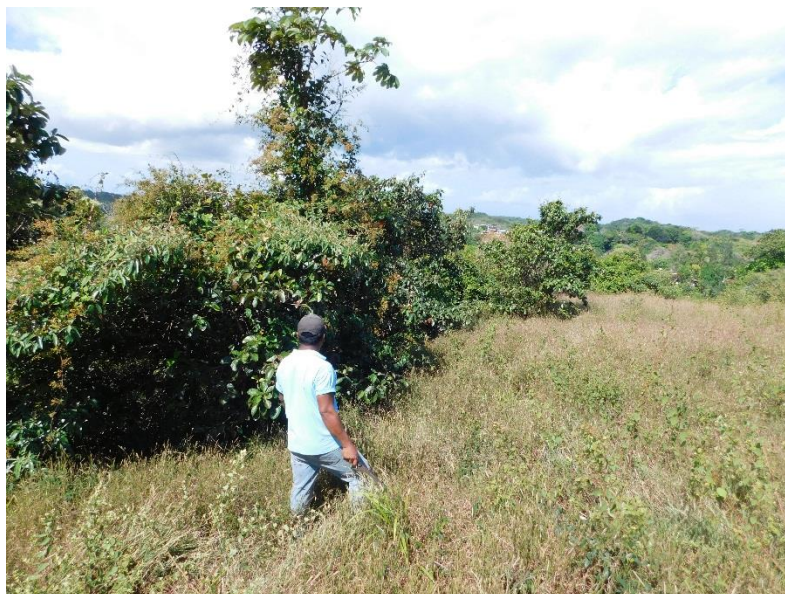
### **Ilustración 10 Vista General del Polígono del Proyecto zona 2**

**Zona 2:** El polígono del proyecto está compuesto por vegetación muy intervenida representado principalmente por pastos de la familia Poaceae y vegetación

Al norte del polígono se encuentra una pequeña franja de árboles jóvenes con especies propias de la región y los cuales fueron inventariados

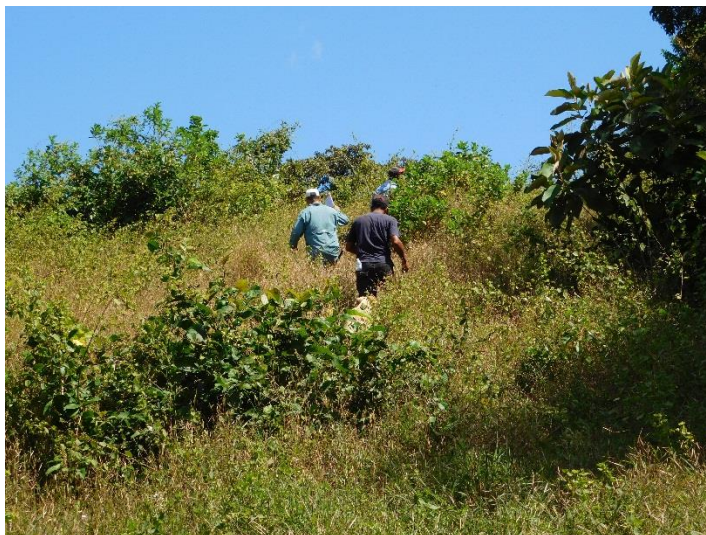
### **Ilustración 11 Vegetación del área del Proyecto Zona 2**

**Uso Agropecuario de Subsistencia:** se encuentra en la mayor parte del polígono y está representada por especies herbáceas de la familia Poaceae principalmente *Ischaemun indicum*; el área se usó por muchos años para cría de ganado bovino. También se registraron pequeños árboles de nance *Byrsonima crassifolia*, dos caras *Miconia argétea* poro poro *Cochlospermum vitifolium*

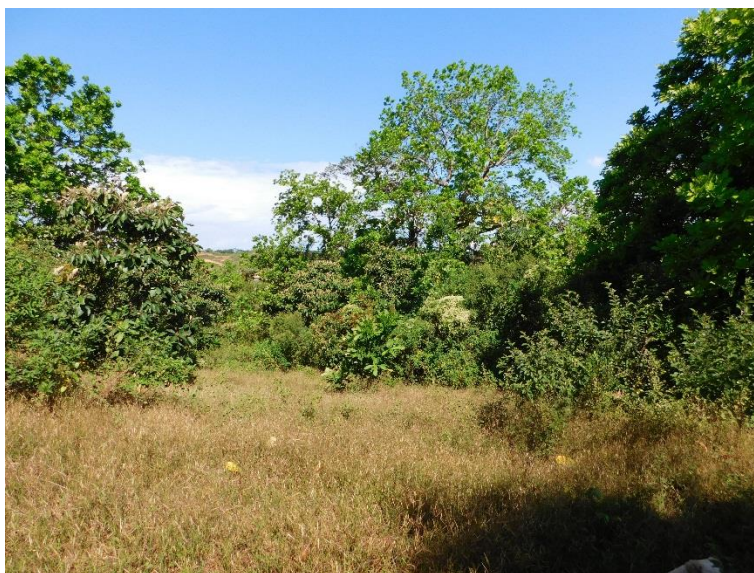
### **Ilustración 12 Vegetación del área del Proyecto Zona 2**

**Rastrojo o vegetación secundaria joven:** Las especies aquí encontradas son todas especies de rápido crecimiento características de las primeras etapas de sucesión vegetal y muy comunes en el área. En las que pueden resaltar joroncillo (*Trema micrantha*), Periquito (*Muntingia calabura*), Nance (*Byrsonima crassifolia*), malagueto (*Xylopia aromatica*), guarumo (*Cecropia peltata*), poro poro (*Cochlospermum vitifolium*), cuernito (*Acacia collinsi*)

De los árboles sobresale el espave (*Anacardium excelsum*), sigua blanca (*Cinnamomum triplinerve*) árbol de pito (*Erythrina fusca*), nazareno (*Jacaranda copaia*) cuaja (*Minquartia guianensis*)
