**RESOLUCIÓN No. DEIA-IA-010 - 2023**  
**De 2 de Septiembre de 2023**

Por la cual se resuelve la solicitud de evaluación del Estudio de Impacto Ambiental (EsIA) categoría I, y Declaración Jurada correspondiente al proyecto **REHABILITACIÓN Y AMPLIACIÓN DEL CENTRO EDUCATIVO FÉLIX OLLER**, cuyo promotor es **PROYECTOS Y CONSTRUCCIONES, S.A.**

Que de acuerdo al EsIA, el proyecto consiste en la rehabilitación de los pabellones existentes (Pabellón A, B y C), y la construcción de dos (2) nuevos pabellones, distribuidos de la siguiente manera: Pabellón D: tres (3) aulas teóricas, un (1) dormitorio para profesores; Pabellón E: tres (3) aulas teóricas y cocina-comedor. Además, se instalará un tanque de almacenamiento de agua por cosecha de 1,250 gl y la construcción de un (1) cuarto de bombas y letrinas tipo muelle;

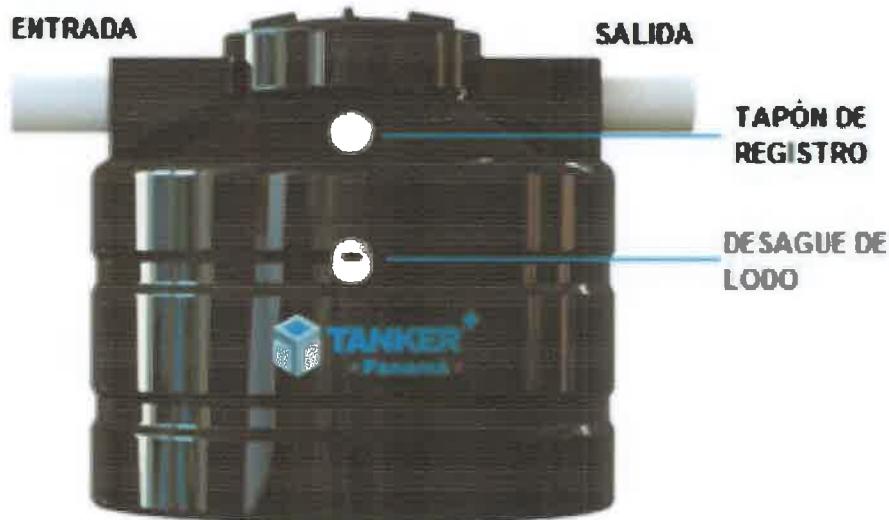
**Imagen No.1 Partes del Biodigestor propuesto.**

Consta de entradas y salidas de agua residuales de 4" de diámetro, las mismas están fabricadas en material de PVC, tiene un registro de limpieza de 2" de diámetro, cuenta con una salida de lodos de 2" de diámetro, el cual tiene una llave de paso de PVC de 2" para su fácil manejo, en este punto implementaremos una pequeña caja de concreto de 0.60 m X 0.60 m y altura de 0.25 m. fabricada de bloques de 4" para su desalojo. Adicional implementaremos una pequeña caseta de 0.60 m X 0.60 m. con techo translúcido el cual será nuestro lecho de secado.

Al finalizar el secado de los lodos, los mismos serán entregados a los moradores de la comunidad de Narganá que requieran de su uso como abono orgánico. Para tal fin, capacitaremos a dos (2) trabajadores de la escuela, asignados por el director del plantel, sobre el uso y manejo de lodos.

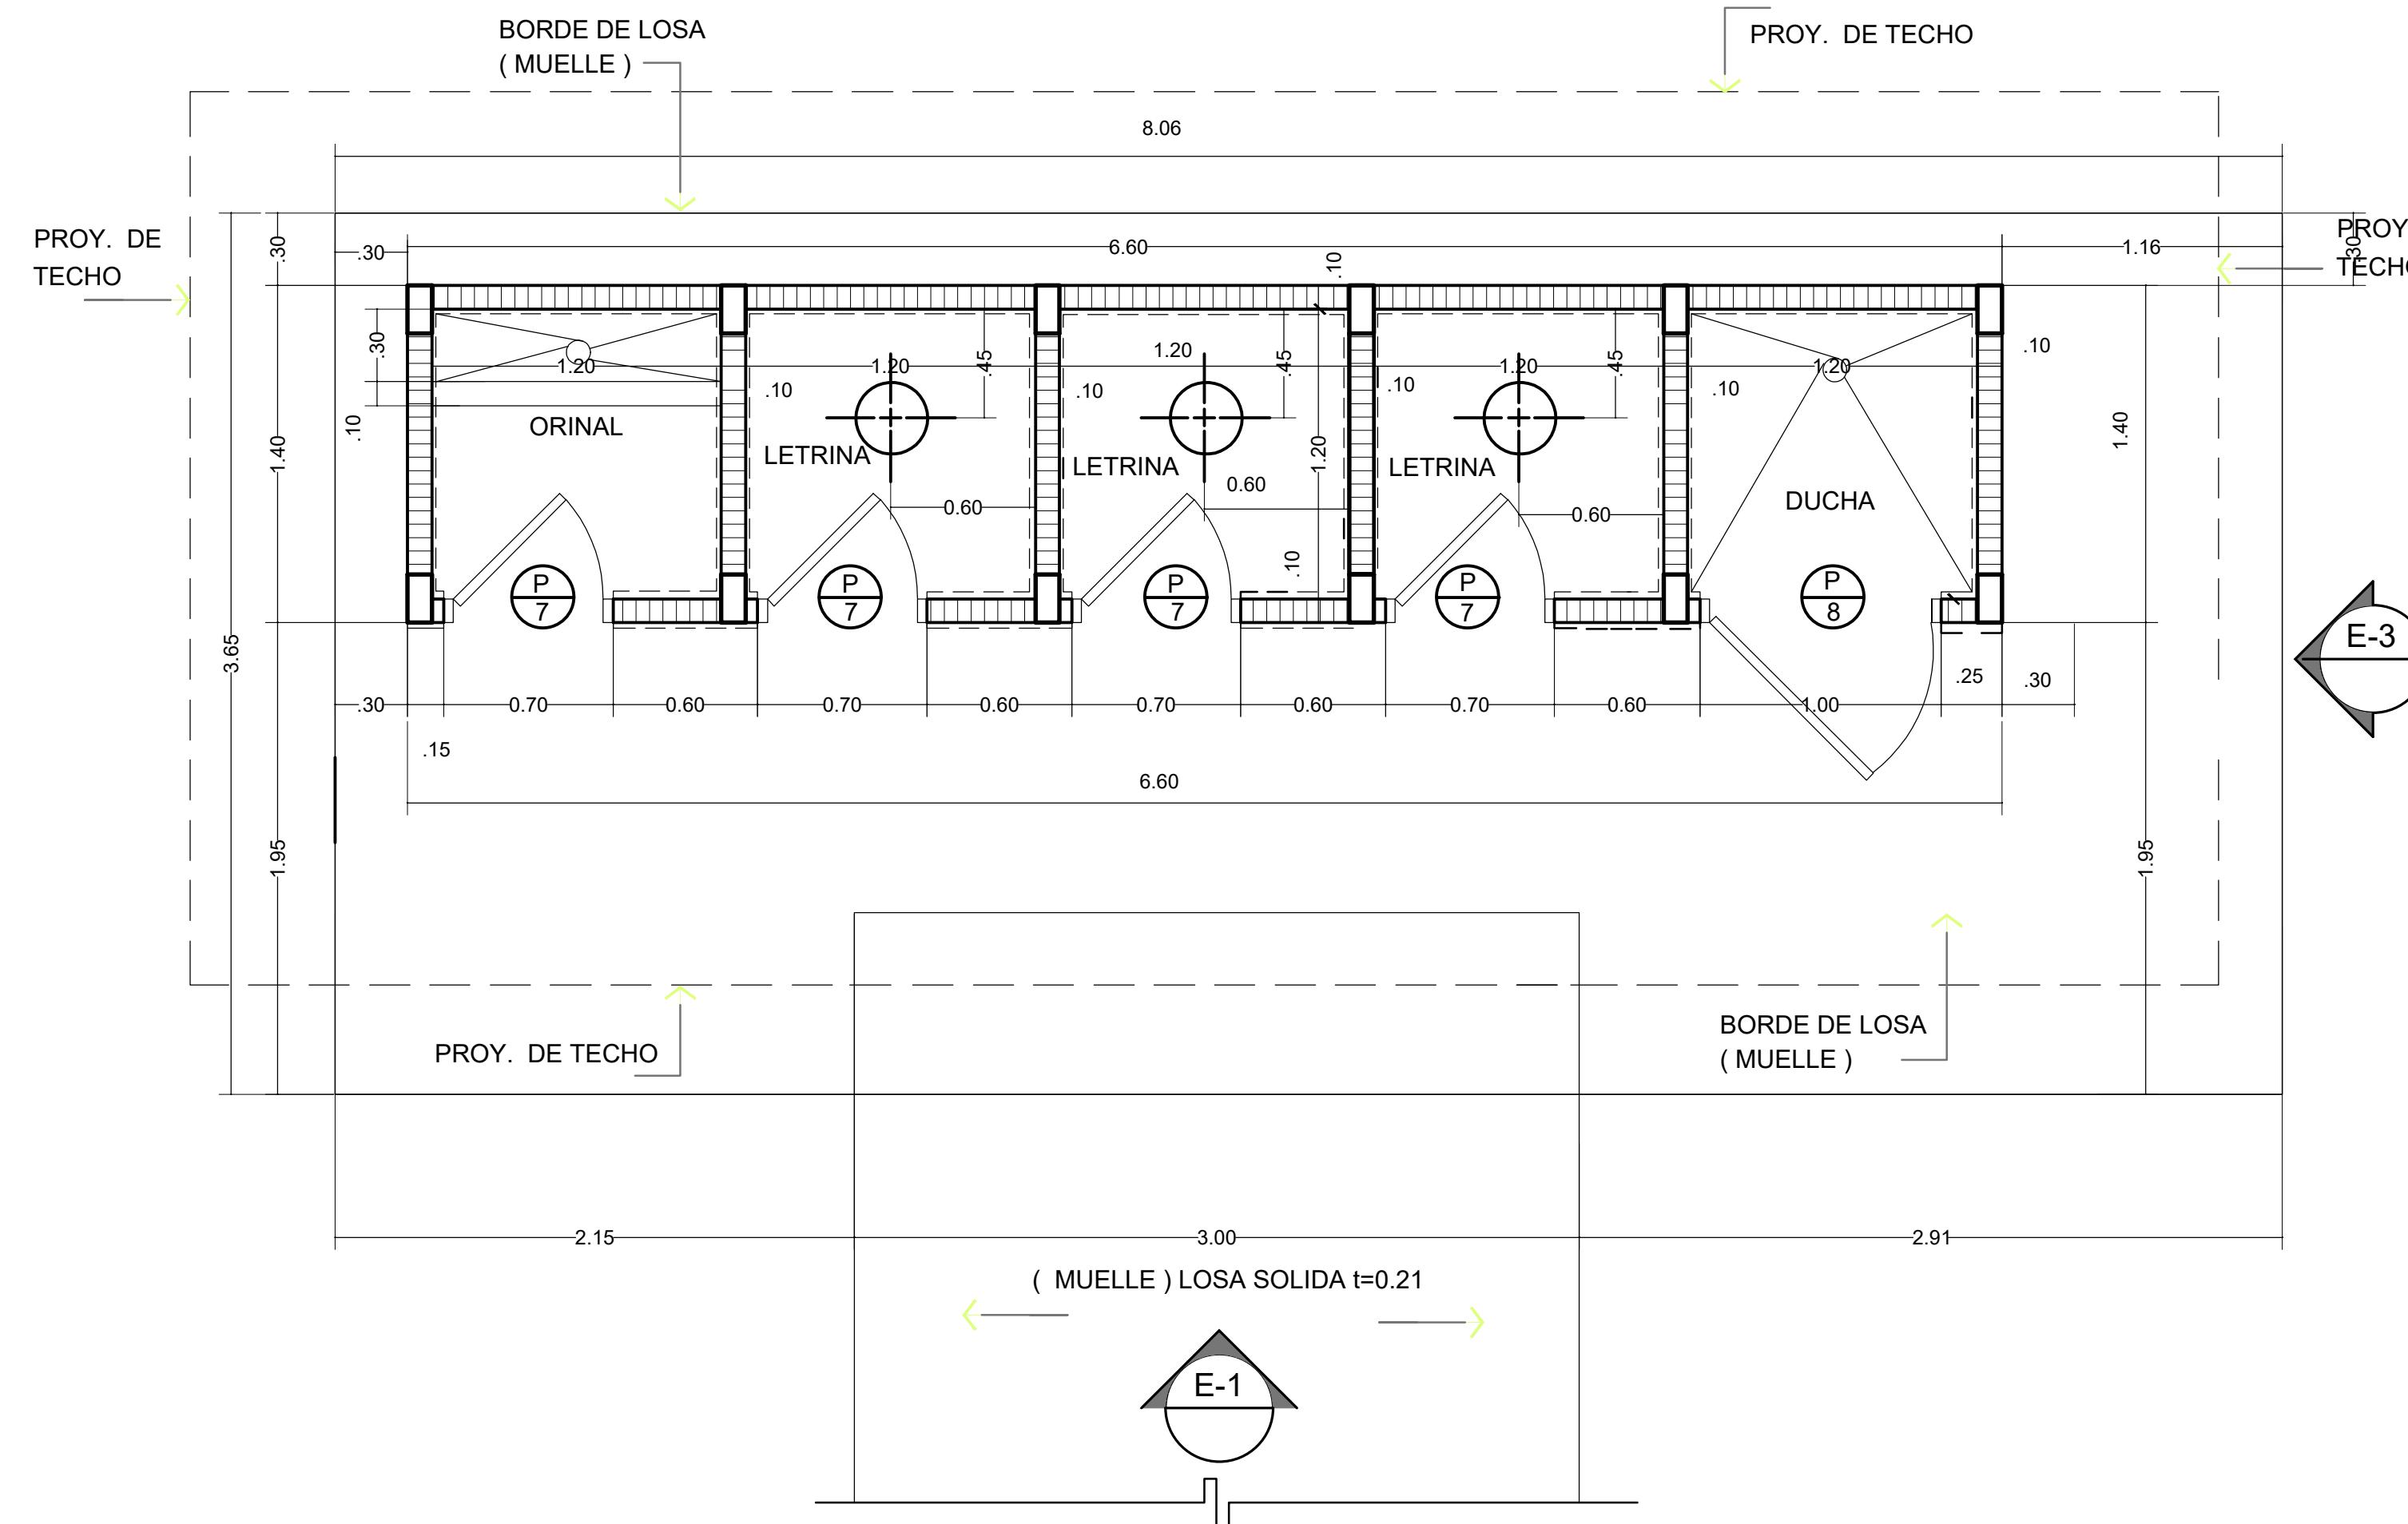
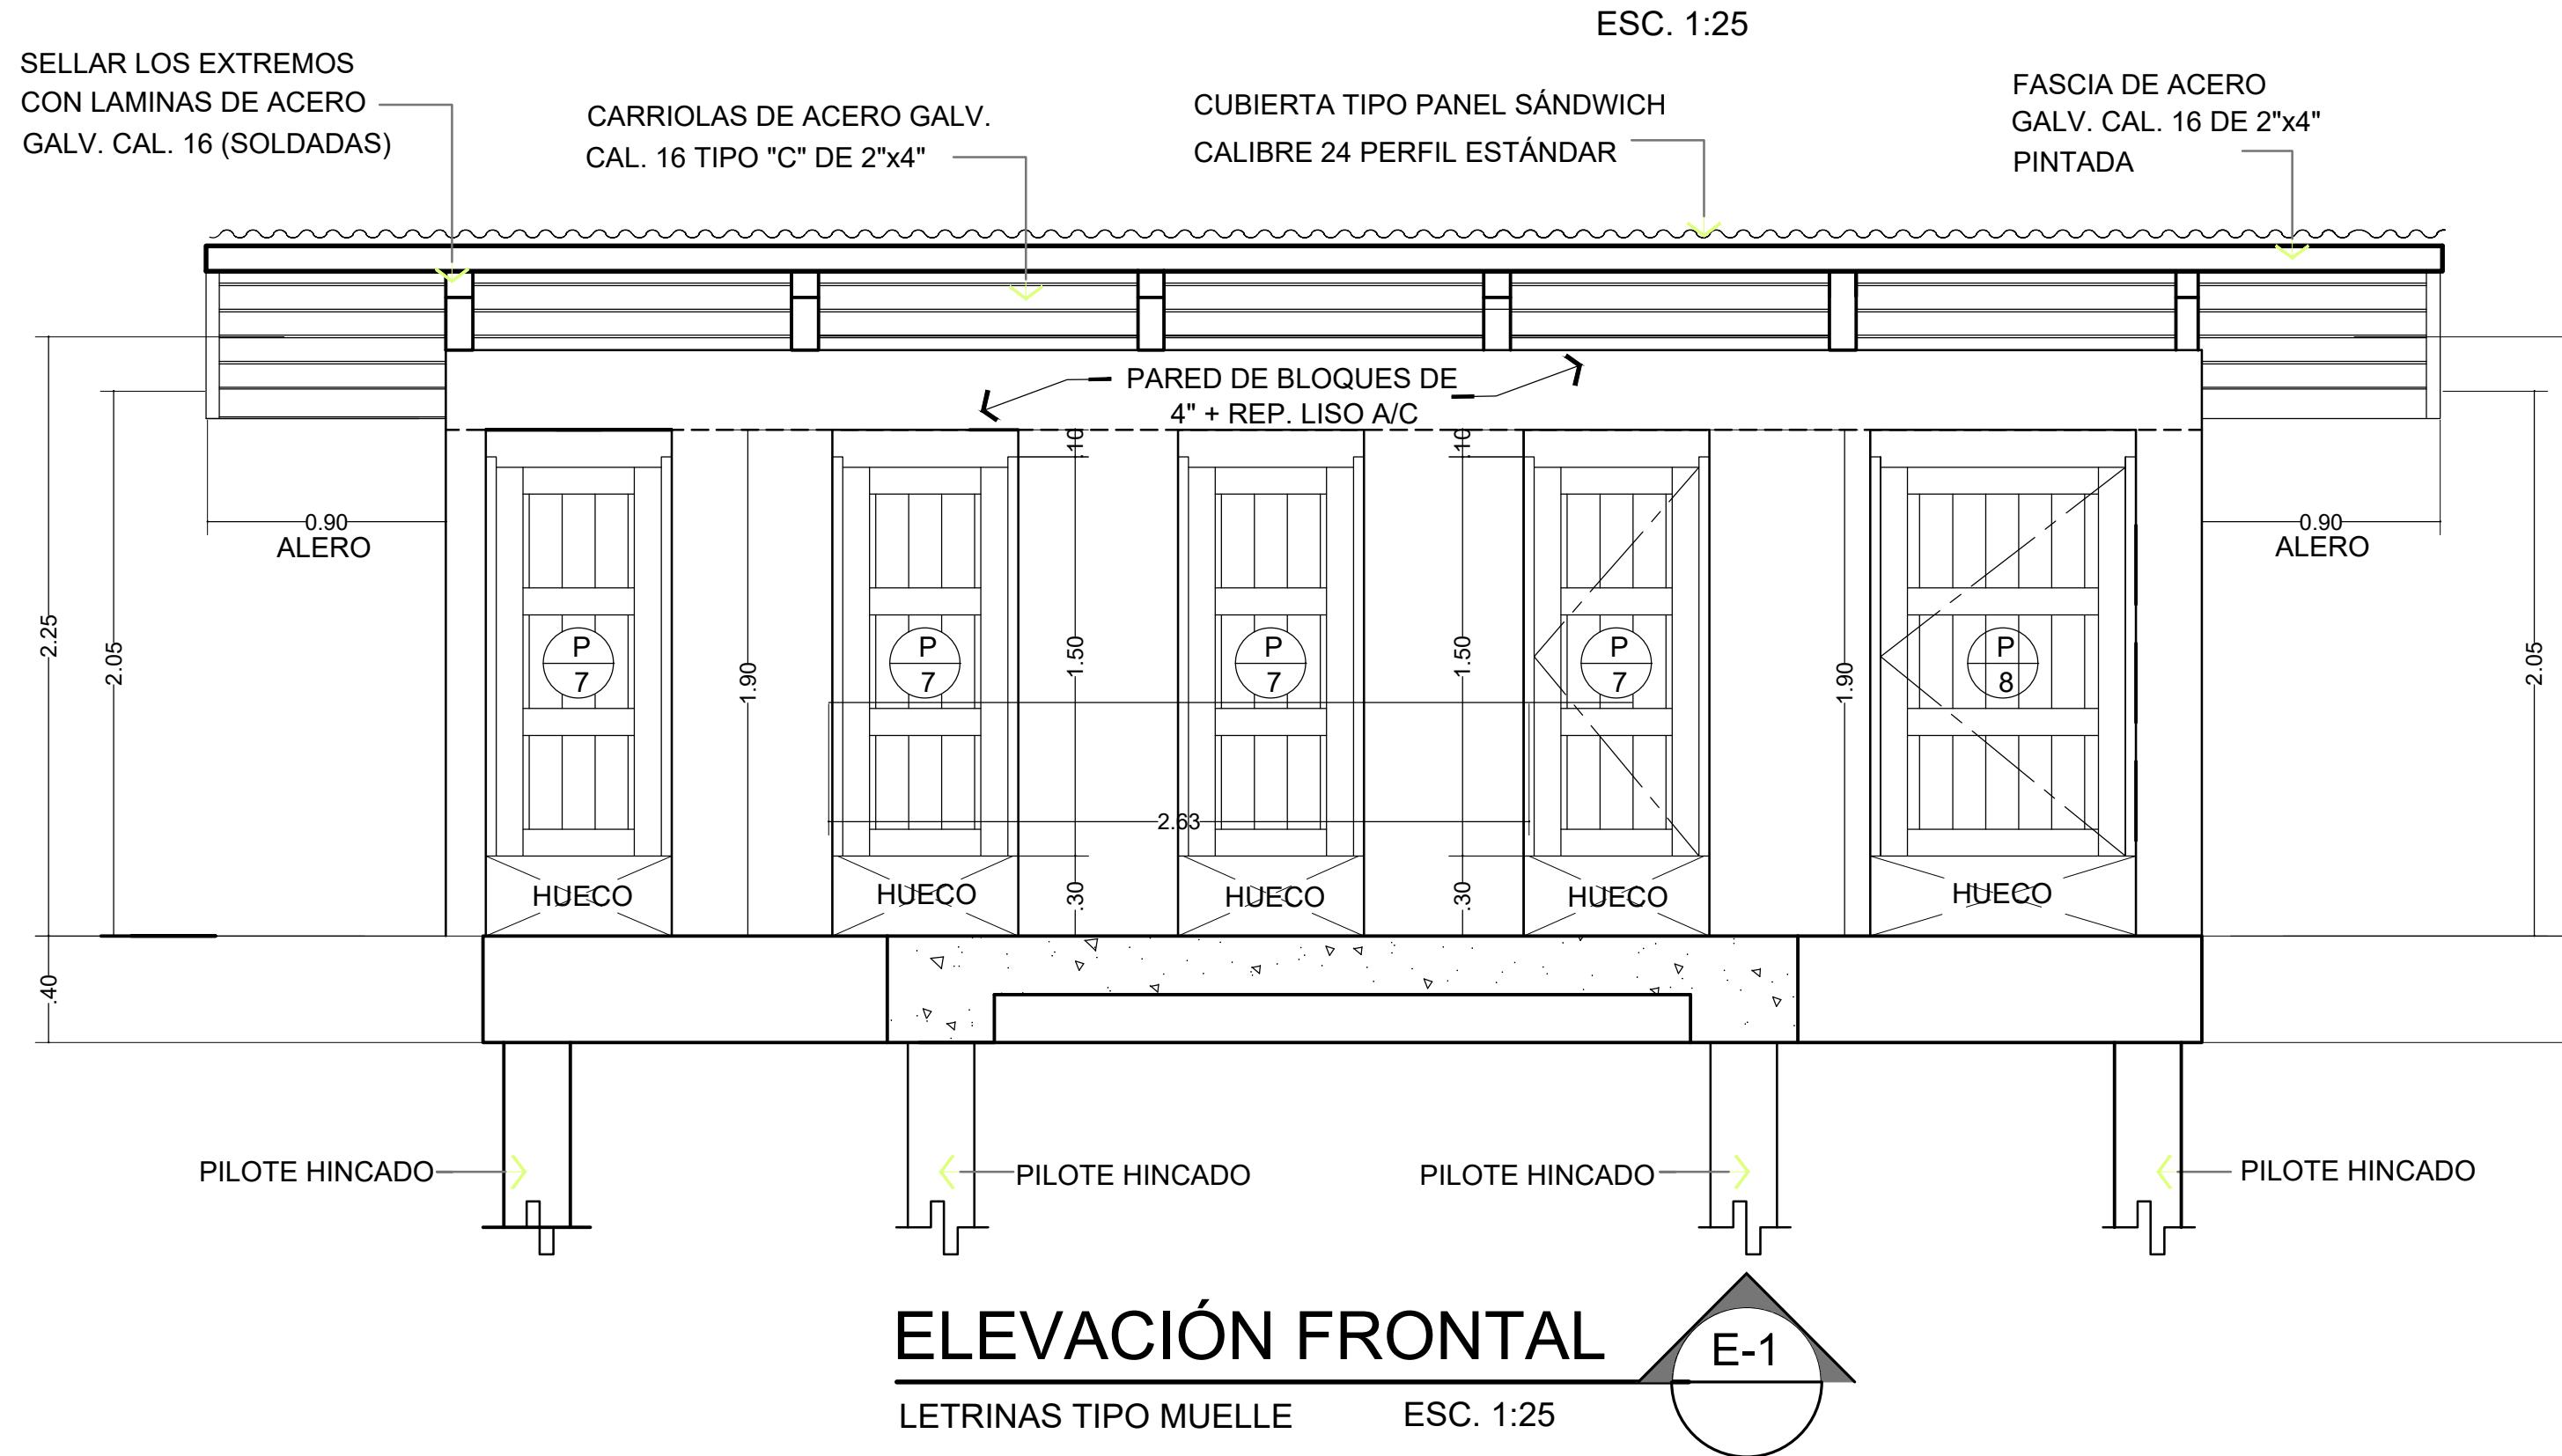
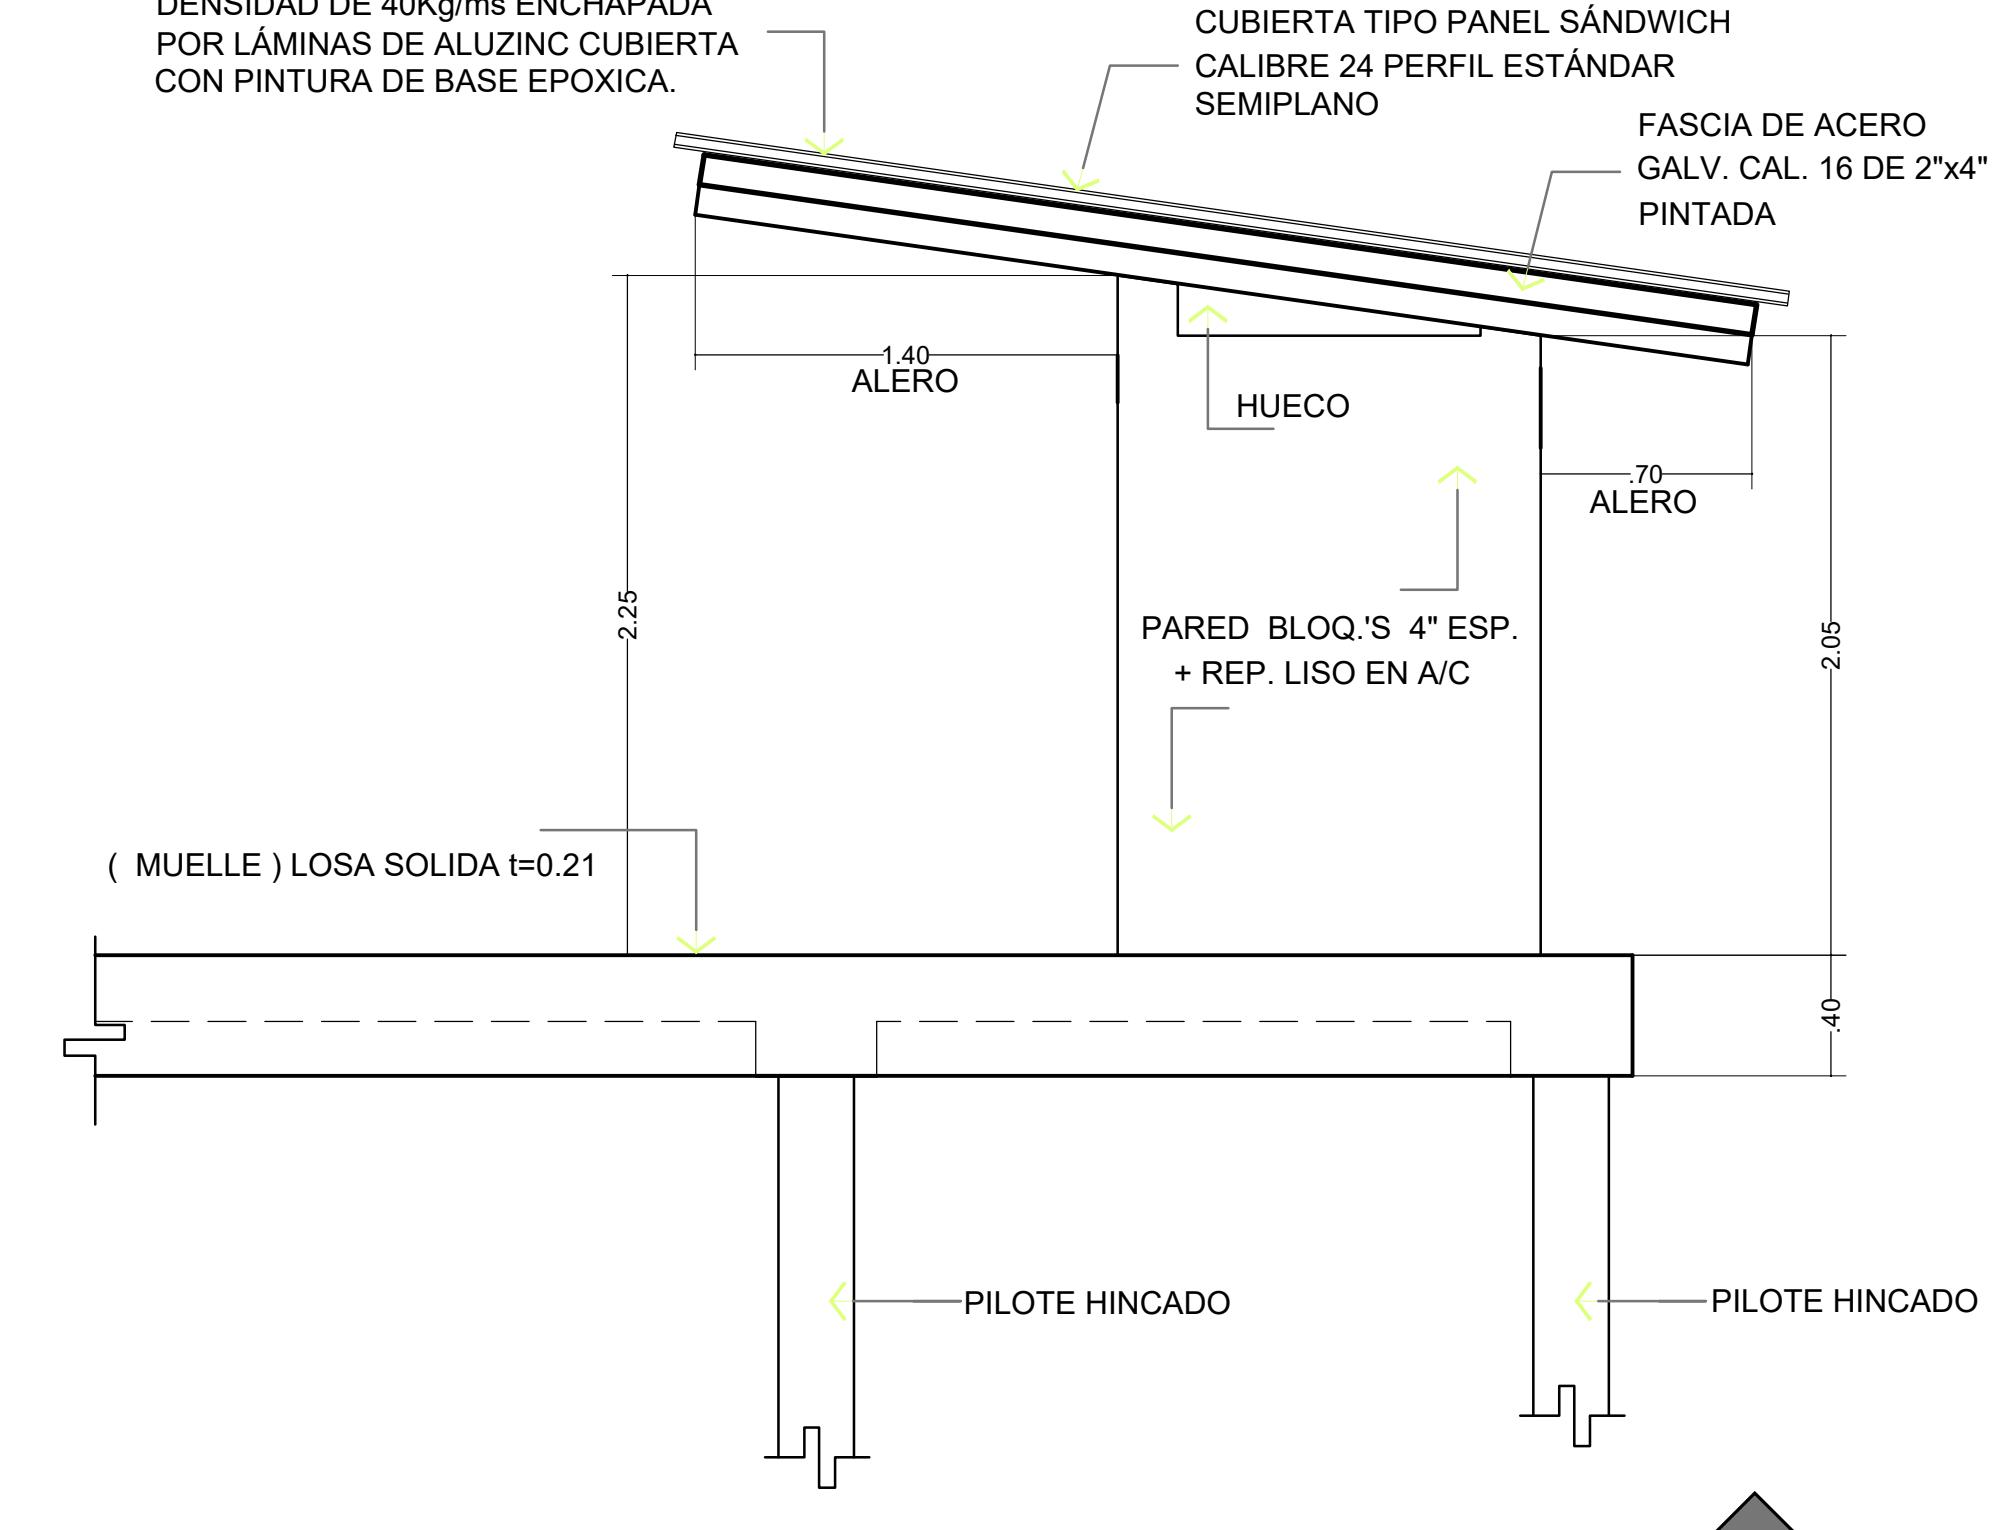
# PLANTA DE LETRINAS TIPO MUELLE

## ELEVACIÓN FRONTA

**ESPUMA RÍGIDA DE POLIURETANO  
DENSIDAD DE 40Kg/ms ENCHAPADA  
POR LÁMINAS DE ALUZINC CUBIERTA  
CON PINTURA DE BASE EPOXICA.**

## ELEV. LATERAL DERECHA

LETRINAS TIPO MUELLE

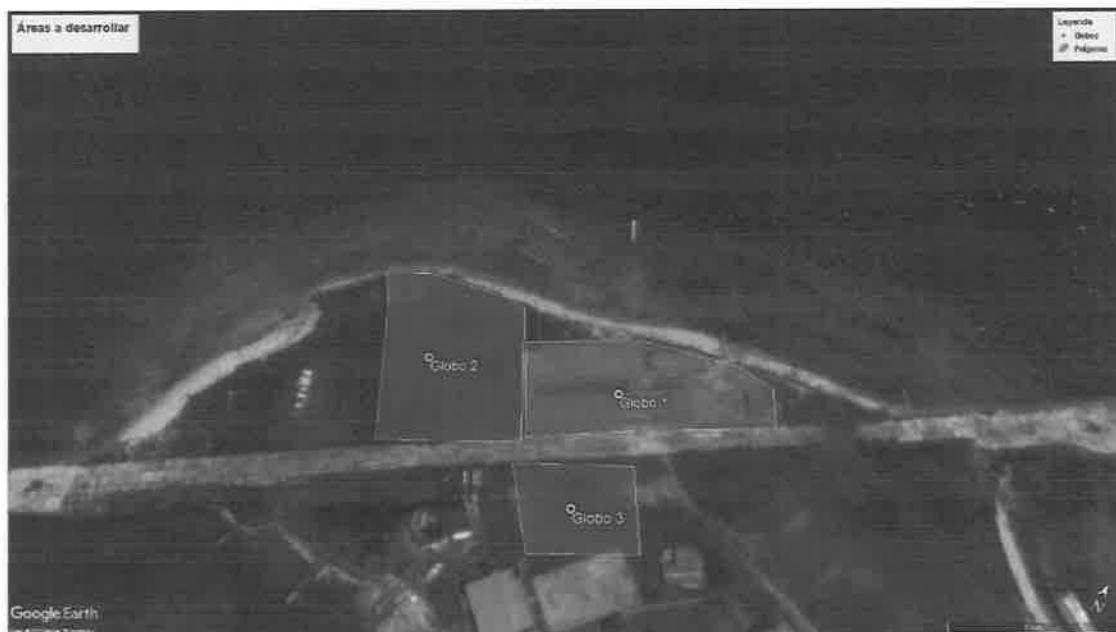
**Ilustración 8.4. 3: áreas a desarrollar**

En los sondeos se pudo observar la presencia de conchas, propias de una zona costera y en el globo 2 (lado oeste de la infraestructura existente) a los 10-15 cm de excavación en los sondeos se llega al nivel freático. Ver ilustración 8.4.3 de áreas a desarrollar.

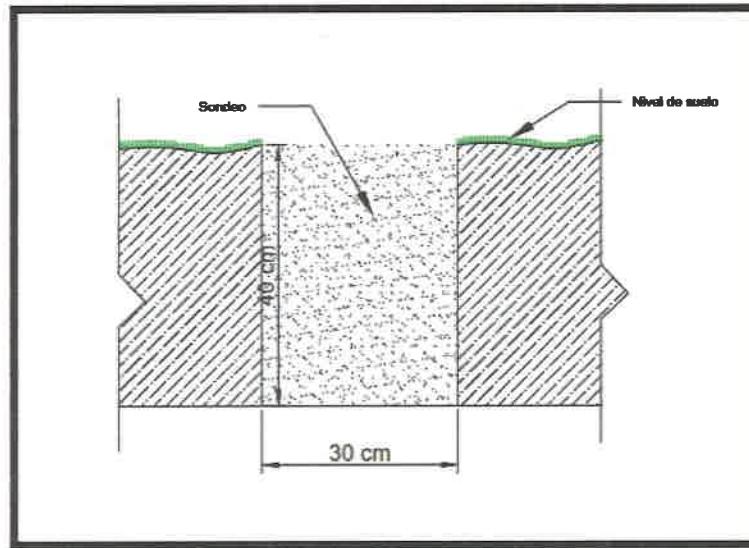
**Ilustración 8.4. 4: perfil general de sondeos**

El suelo es de composición arenosa y los valores de estratos según la tabla munsell fueron 10 YR 5/1 en general para la totalidad del sondeo. Ver ilustracion 8.4.5.

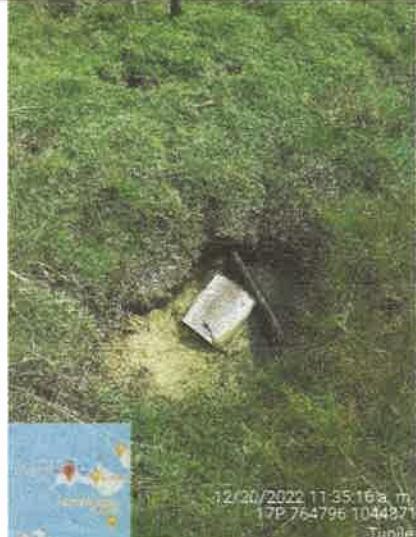
<b>Componente Arqueológico</b> <b>Proyecto: Rehabilitación y Ampliación del Centro</b> <b>Educativo de Félix Oller</b>		<b>Foto Arq. 08</b>
<b>Prospección Arqueológica.</b>  <b>Descripción:</b>  Vista panorámica de una sección del área del proyecto. Nótese la acumulación de agua.

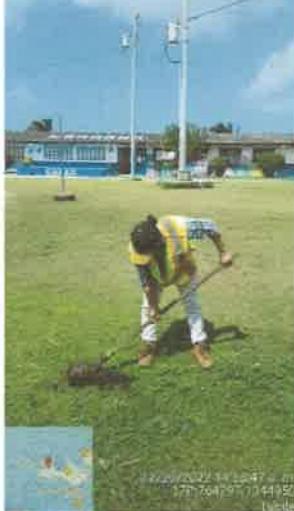
<b>Componente Arqueológico</b> <b>Proyecto: Rehabilitación y Ampliación del Centro Educativo de Félix Oller</b>		<b>Foto Arq. 09</b>
<b>Prospección Arqueológica.</b>  <b>Descripción:</b>  Prospección subsuperficial en una sección del área del proyecto.

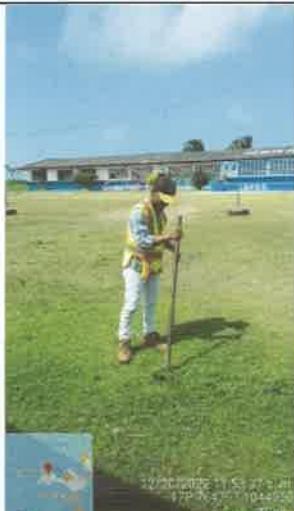
<b>Componente Arqueológico</b> <b>Proyecto: Rehabilitación y Ampliación del Centro Educativo de Félix Oller</b>		<b>Foto Arq. 10</b>
<b>Prospección Arqueológica.</b>  <b>Descripción:</b>  Prospección subsuperficial en una sección del área del proyecto.

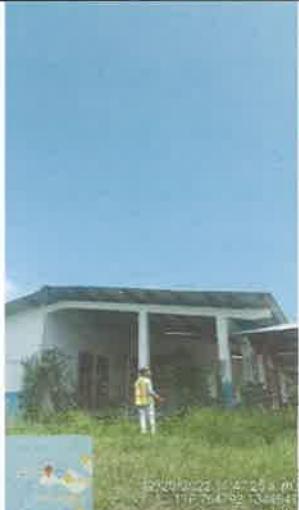
<b>Componente Arqueológico</b> <b>Proyecto: Rehabilitación y Ampliación del Centro Educativo de Félix Oller</b>		<b>Foto Arq. 11</b>
<p><b>Prospección Arqueológica.</b></p> <p><b>Descripción:</b></p> <p>Prospección subsuperficial en una sección del área del proyecto</p>

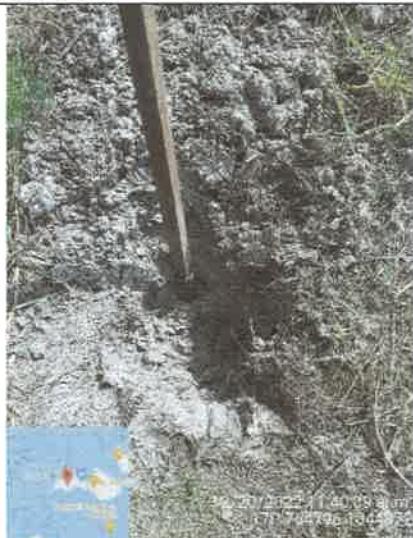
<b>Componente Arqueológico</b> <b>Proyecto: Rehabilitación y Ampliación del Centro Educativo de Félix Oller</b>		<b>Foto Arq. 12</b>
<p><b>Prospección Arqueológica.</b></p> <p><b>Descripción:</b></p> <p>Sondeo subsuperficial en una sección del área del proyecto.</p>

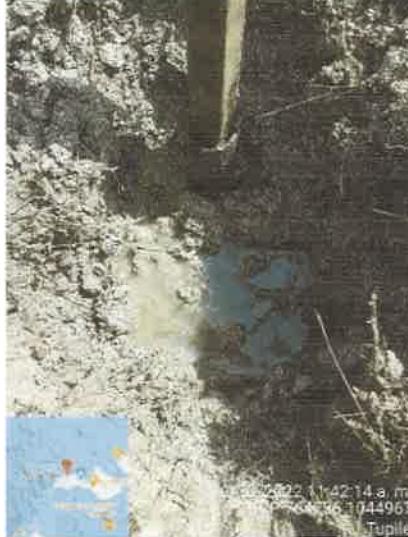
<b>Componente Arqueológico</b> <b>Proyecto: Rehabilitación y Ampliación del Centro Educativo de Félix Oller</b>		<b>Foto Arq. 13</b>
<b>Prospección Arqueológica.</b>

<b>Descripción:</b>  Sondeo subsuperficial en una sección del área del proyecto. Nótese el nivel freático.

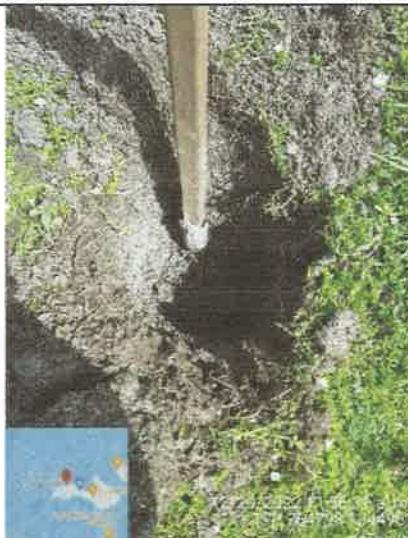
<b>Componente Arqueológico</b> <b>Proyecto: Rehabilitación y Ampliación del Centro Educativo de Félix Oller</b>		<b>Foto Arq. 14</b>
<b>Prospección Arqueológica.</b>

<b>Descripción:</b>  Sondeo subsuperficial en una sección del área del proyecto.

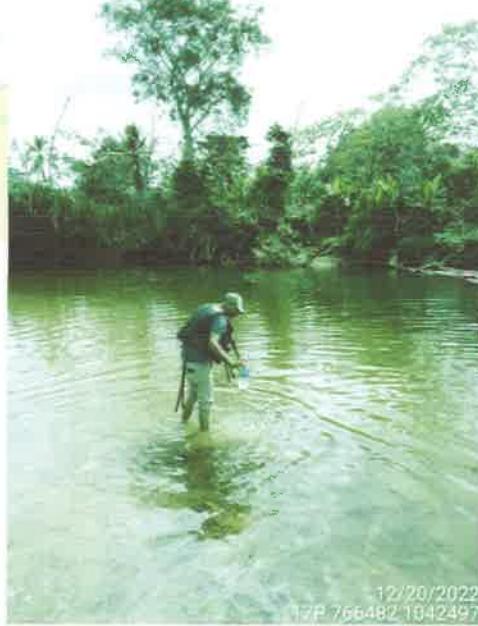
<b>5.1. PUNTO 1: AGUA SUP (agua superficial)</b>	<b>COORDENADAS (UTM)</b>	<b>N: N/A</b>
		<b>E: N/A</b>

**FOTO 1. Colecta de muestra (foto suministrada por el cliente)**

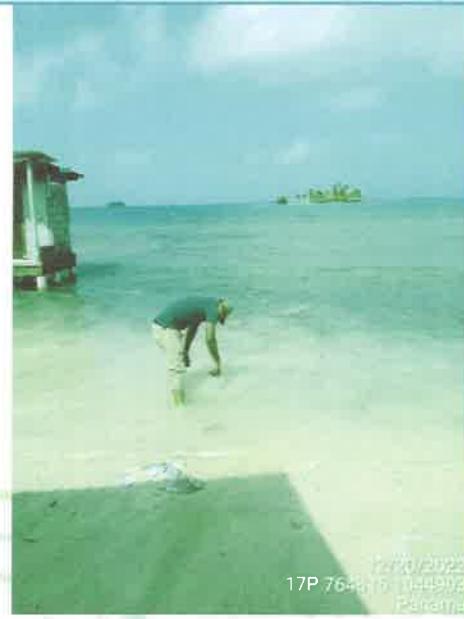
**5.2 PUNTO 2: AGUA MAR (agua de mar)**

**FOTO 2. Colecta de muestra (foto suministrada por el cliente)**

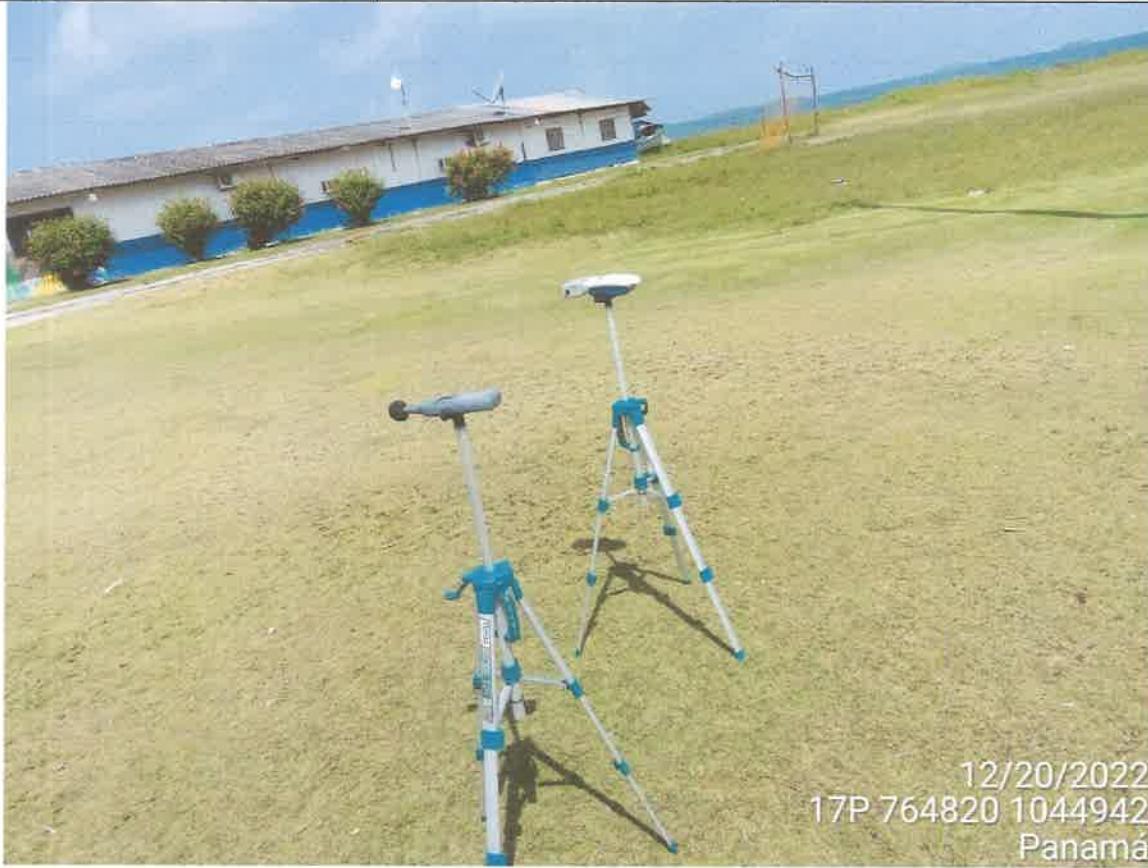
<b>Punto 1.</b>			
<b>Ubicación del Sonómetro:</b> próximo a frente de trabajo, superficie de tierra, sin superficies reflectantes a menos de tres metros de distancia.			
Coordenadas UTM:	764821 mE	1044935 mN	Zona: 17 P norte
<b>Horario:</b> Diurno, de 6:00 a.m. hasta 9:59 p.m.			
Condiciones ambientales:	Humedad: 72.3%	Temperatura: 34.89 °C	
<b>Observación:</b> próximo a centro educativo, niños jugando en la cancha de futbol			
<b>Resultados de la medición</b>			
$L_{máx}$	$L_{mín}$	$L_{eq}$	
54,2 dB	46,7 dB	50,7 dB

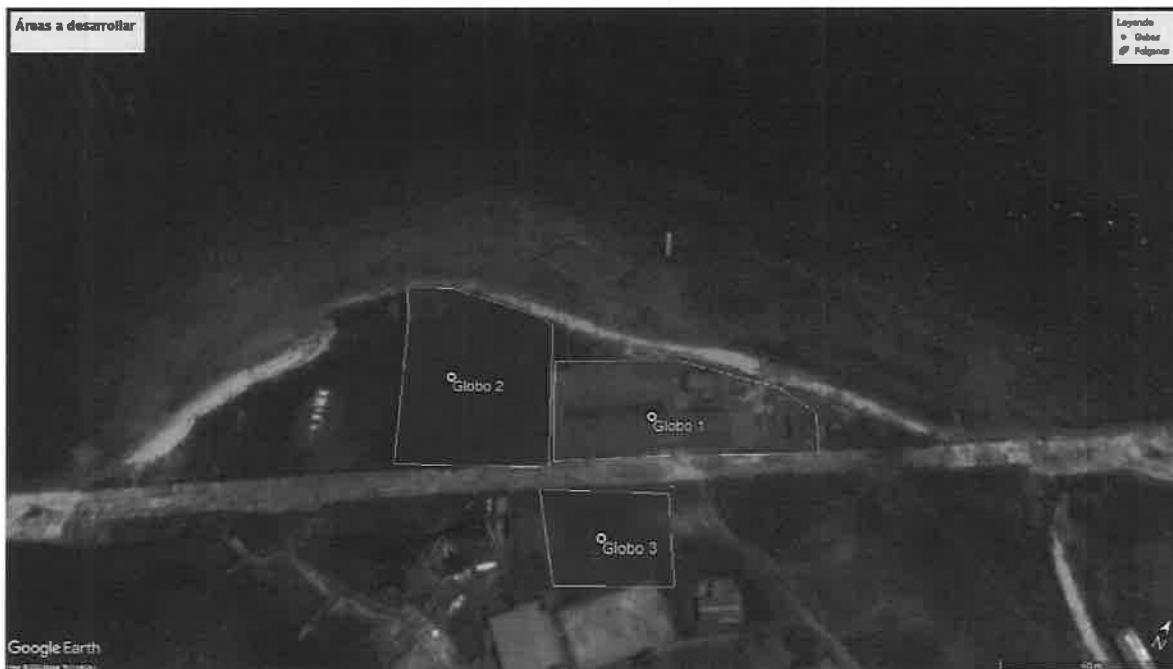
**Ilustración 8.4. 3: áreas a desarrollar**

En los sondeos se pudo observar la presencia de conchas, propias de una zona costera y en el globo 2 (lado oeste de la infraestructura existente) a los 10-15 cm de excavación en los sondeos se llega al nivel freático. Ver ilustración 8.4.3 de áreas a desarrollar.

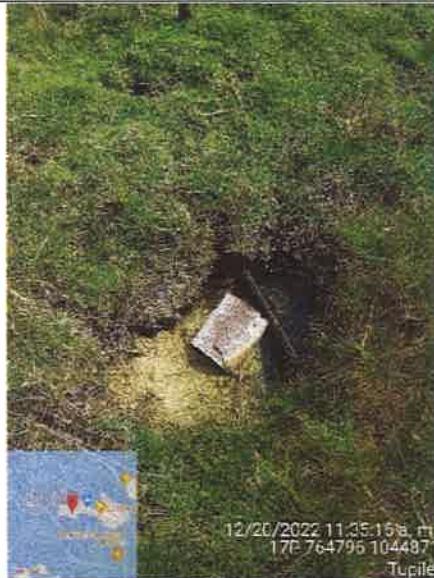
<b>Componente Arqueológico</b> <b>Proyecto: Rehabilitación y Ampliación del Centro Educativo de Félix Oller</b>		<b>Foto Arq. 08</b>
<p><b>Prospección Arqueológica.</b></p> <p><b>Descripción:</b></p> <p>Vista panorámica de una sección del área del proyecto. Nótese la acumulación de agua.</p>

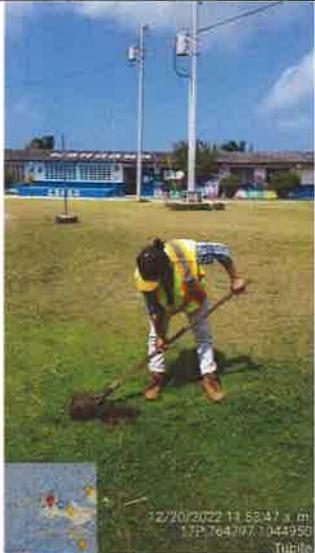
<b>Componente Arqueológico</b> <b>Proyecto: Rehabilitación y Ampliación del Centro Educativo de Félix Oller</b>		<b>Foto Arq. 09</b>
<b>Prospección Arqueológica.</b>

<b>Descripción:</b>  Prospección subsuperficial en una sección del área del proyecto.

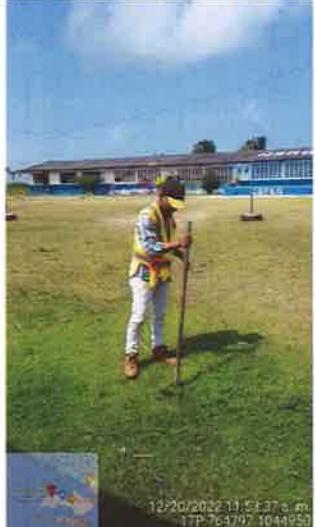
<b>Componente Arqueológico</b> <b>Proyecto: Rehabilitación y Ampliación del Centro Educativo de Félix Oller</b>		<b>Foto Arq. 10</b>
<b>Prospección Arqueológica.</b>

<b>Descripción:</b>  Prospección subsuperficial en una sección del área del proyecto.

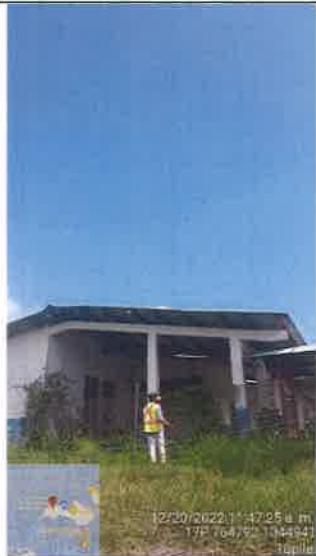
<b>Componente Arqueológico</b> <b>Proyecto: Rehabilitación y Ampliación del Centro Educativo de Félix Oller</b>		<b>Foto Arq. 11</b>
<b>Prospección Arqueológica.</b>

<b>Descripción:</b>  Prospección subsuperficial en una sección del área del proyecto

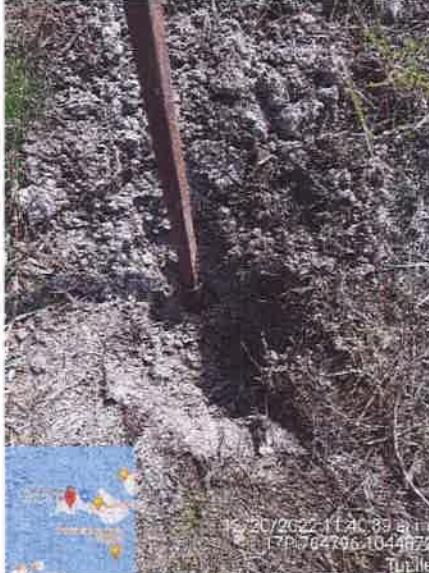
<b>Componente Arqueológico</b> <b>Proyecto: Rehabilitación y Ampliación del Centro Educativo de Félix Oller</b>		<b>Foto Arq. 12</b>
<b>Prospección Arqueológica.</b>

<b>Descripción:</b>  Sondeo subsuperficial en una sección del área del proyecto.

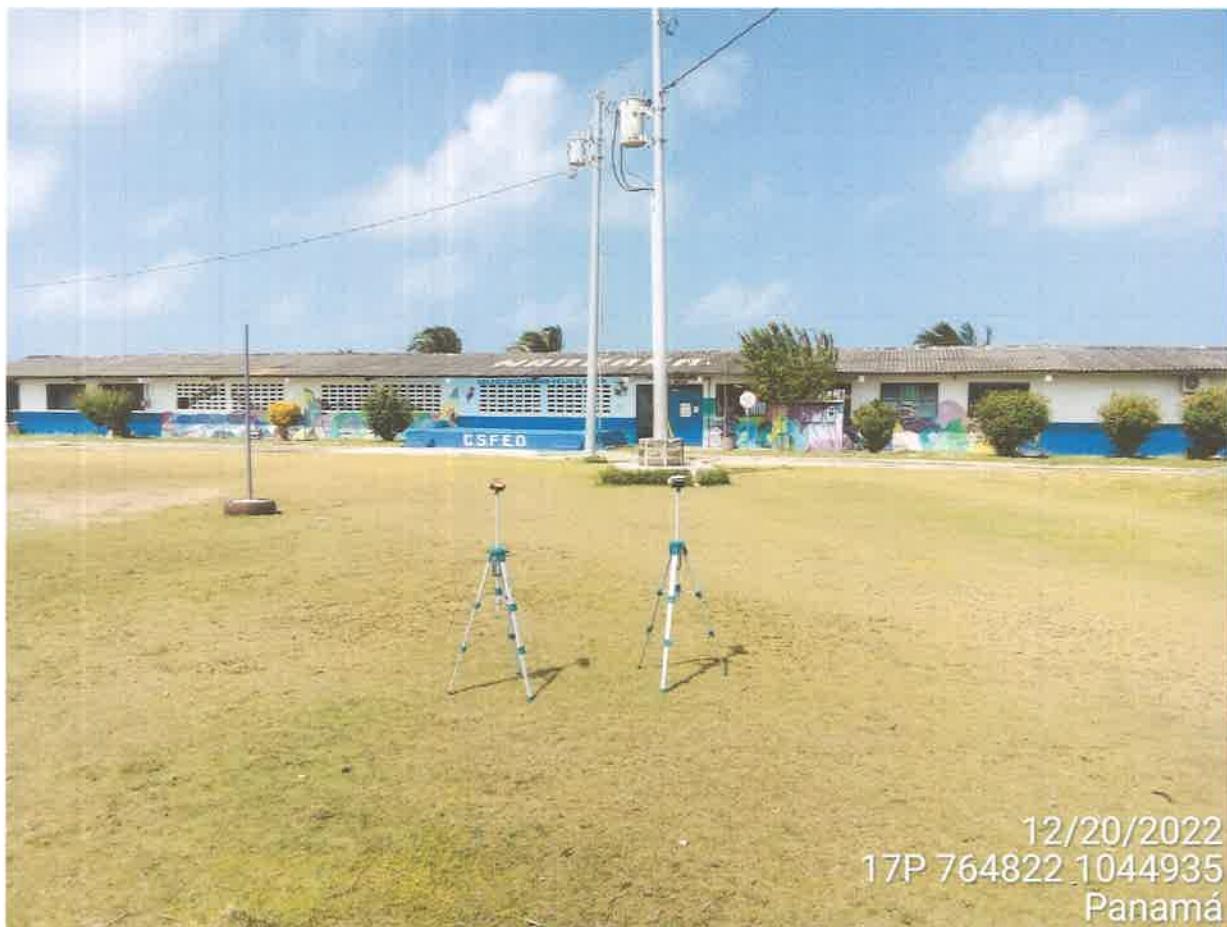
Punto 1.			
<b>Ubicación del equipo:</b> próximo a frente de trabajo, superficie cubierta de concreto, sin superficies reflectantes a menos de tres metros de distancia.			
Coordenadas UTM:	764821 mE	1044935 mN	Zona: 17 P norte
<b>Horario:</b> Diurno, de 6:00 a.m. hasta 9:59 p.m.			
Condiciones ambientales:	Humedad: 72.3%	Temperatura: 34.89 °C	
<b>Observación:</b> Próximo a concretera			
<b>Resultados de la medición</b>			
<b>Concentración PM-10</b>			
0.57 µg/m <sup>3</sup> N

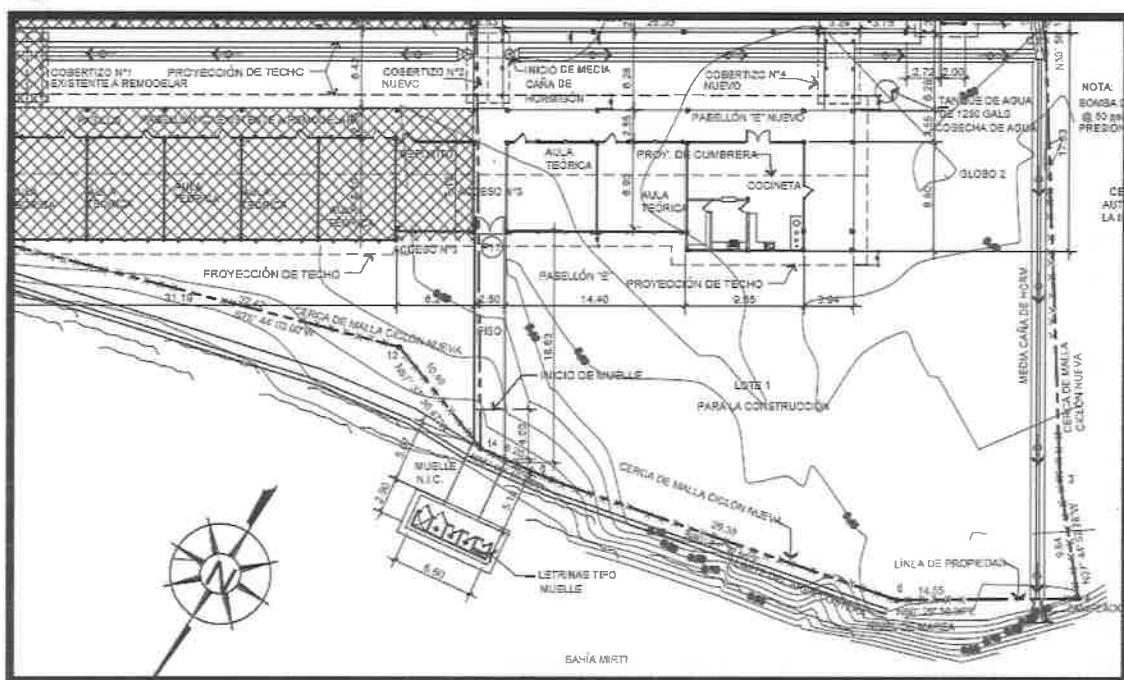
**Imagen No.1: Ampliación de la ubicación de los sanitarios tipo muelle.**

R. Se adjunta en anexos la línea base de la zona en la cual estarán ubicados los sanitarios tipo muelle.

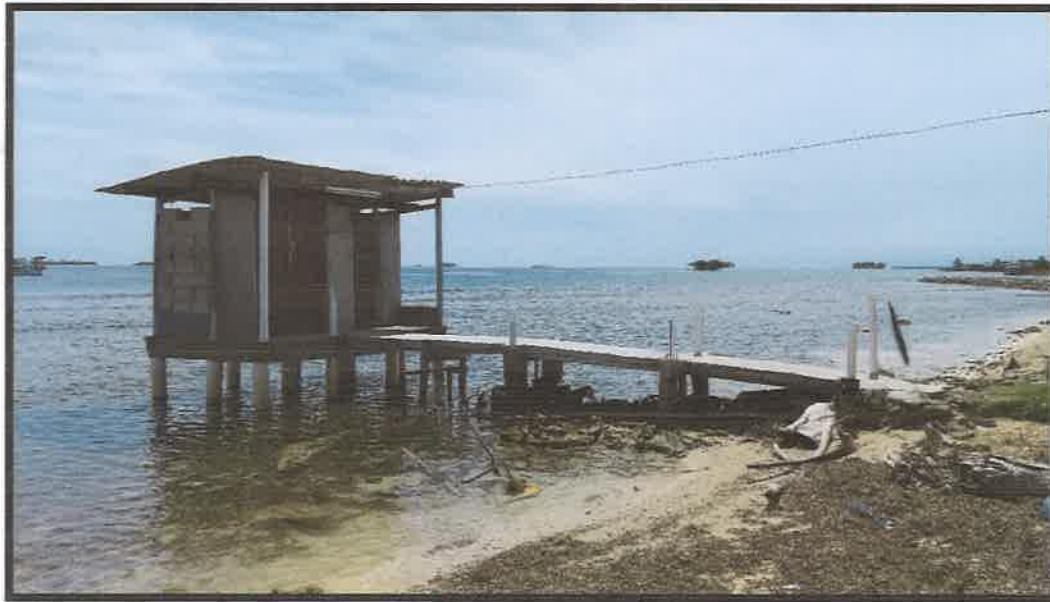
Imagen No.1: Sanitarios tipo muelles existentes en el Centro Educativo.

El factor **v** del Criterio 2 no fue considerado, ya que el agua de mar existente se observa contaminada a simple vista.
