## INFORME TÉCNICO DE INSPECCIÓN AL SITIO DE DESARROLLO DEL PROYECTO

Proyecto:	BOSQUES DE SAN PABLO-ETAPA I.		
Categoría:	I		
Promotor:	RESERVA SAN JOSÉ, S.A.		
Representante Legal:	John McCormick Albarracín.		
Ubicación:	Corregimiento La Arena, Distrito de Chitré, provincia de Herrera.		
Expediente No.:	DRHE-I-F-09-2023		
Fecha de la inspección:	8 de Marzo de 2023		
Fecha del Informe:	9 de Marzo de 2023		
Participantes:	Nombre	Cargo	Institución
	Yuria Benítez	Sección de Evaluación de Impacto Ambiental	MiAmbiente - Herrera
	Samuel Quintero	Sección de Administración y Finanzas	MiAmbiente - Herrera
	Esperanza Rodríguez	Practicante	MiAmbiente - Herrera
	Alexandra Arcia	Ingeniera	Reserva San José, S.A.
	Miguel Cigarruista	Ingeniero	Reserva San José, S.A.

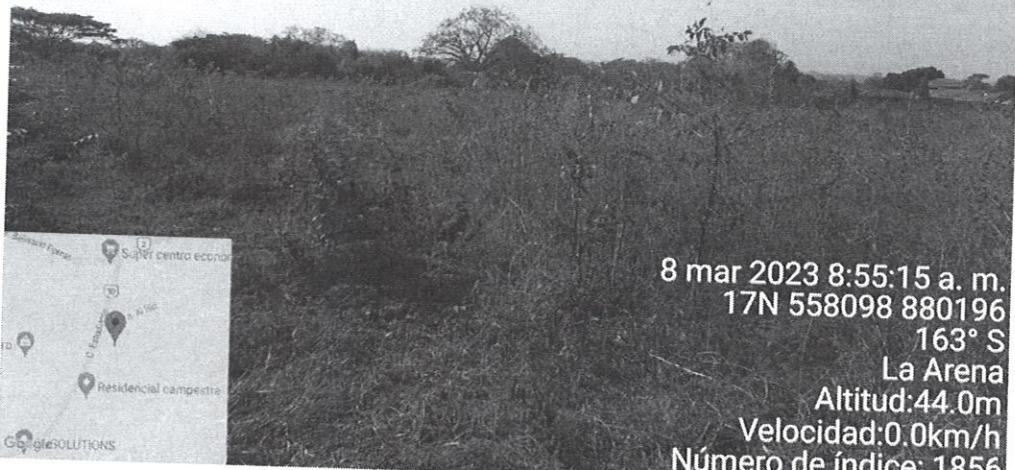
**Fig. No. 1:** Vista del inicio de la parte frontal del área del proyecto (colindante a la calle Estudiante), se observó que se está realizando una limpieza con maquinaria (remoción de cobertura vegetal), para la construcción de la casa modelo, también se observó la construcción de una tapia para el sistema eléctrico.

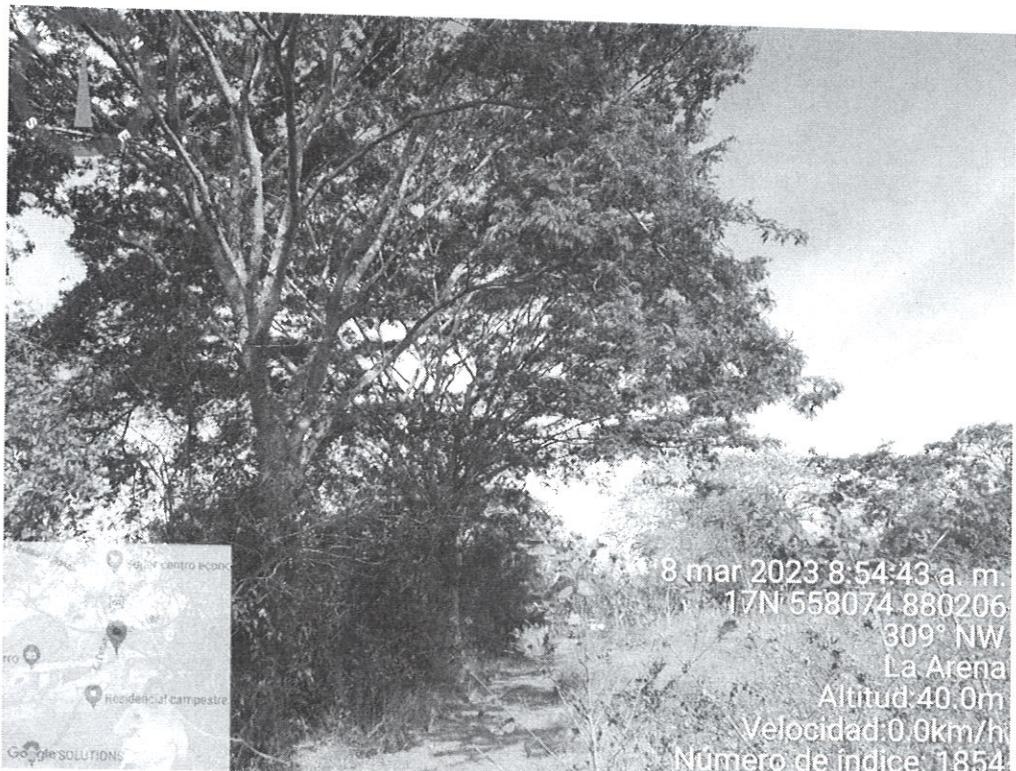
**Fig. No. 2:** Vista de la vegetación existente a lo interno del polígono del proyecto, conformada por pasto, arbustos y árboles dispersos de más de 20 cms de DAP. La topografía es ondulada.

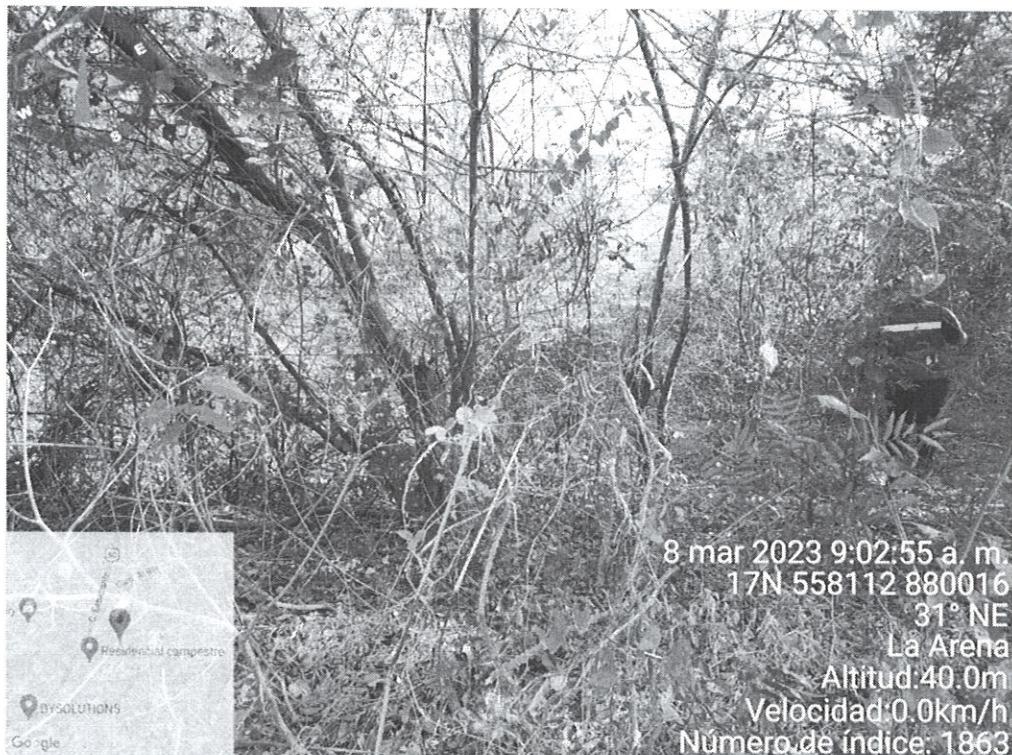
**Fig. No. 3:** Vegetación a lo interno del polígono del proyecto, se observan árboles con un DAP mayor a 20 cms.

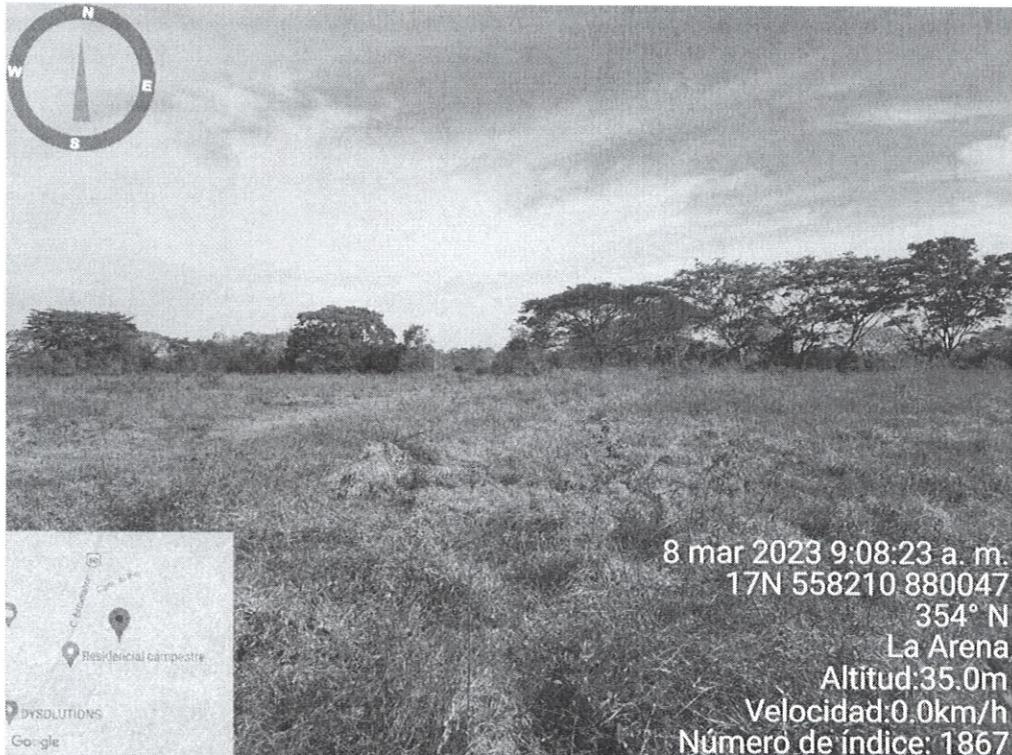
**Fig. No. 4:** Vista del nacimiento de la fuente hídrica, a lo interno del polígono del proyecto, específicamente en el vértice No. 8 (880018 N 558113 E). La misma está ubicada, en una futura área verde del proyecto.

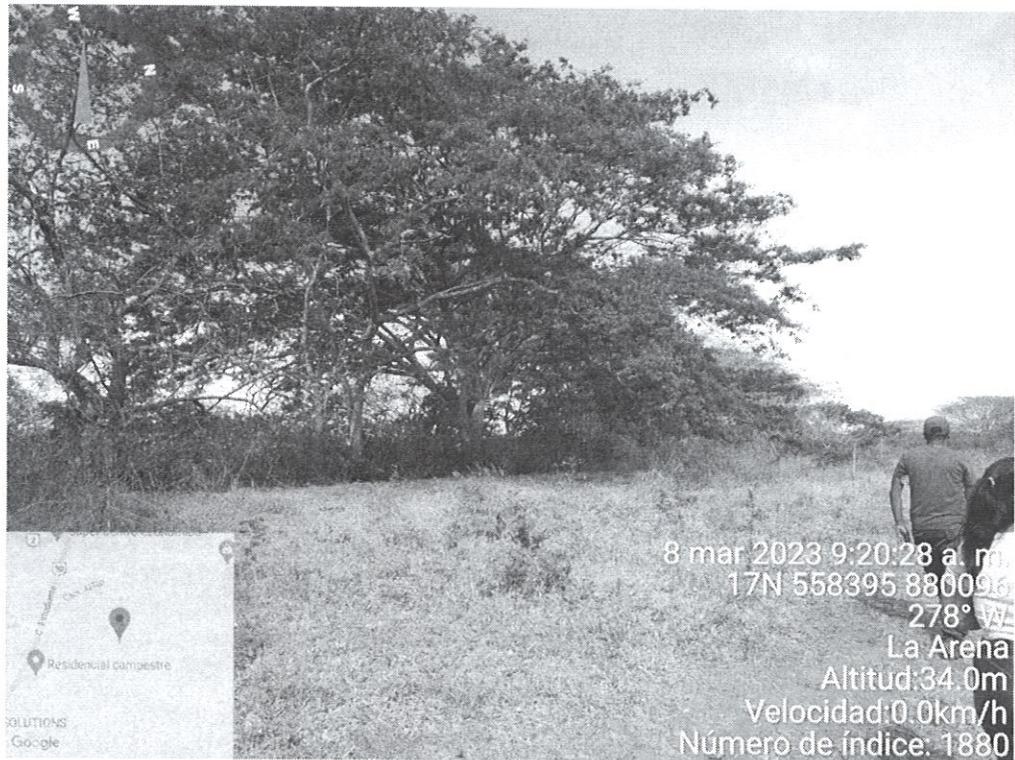
**Fig. No. 5:** Vista de la vegetación y de la topografía existente a lo interno del polígono del proyecto. La topografía es ondulada, la vegetación está conformada por malezas, gramíneas, arbustos y árboles dispersos.

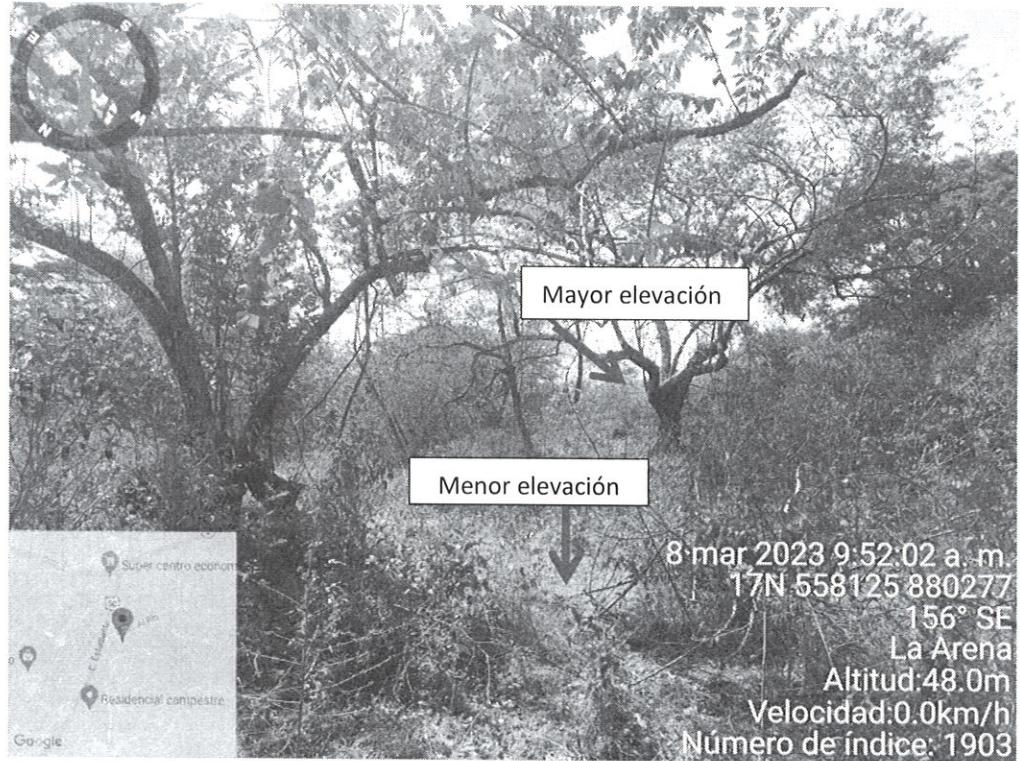
**Fig. No. 6:** Vista de los árboles existentes a lo interno del polígono del proyecto, las especies principalmente identificadas: corotú, guácimo, guachapalí, entre otros.

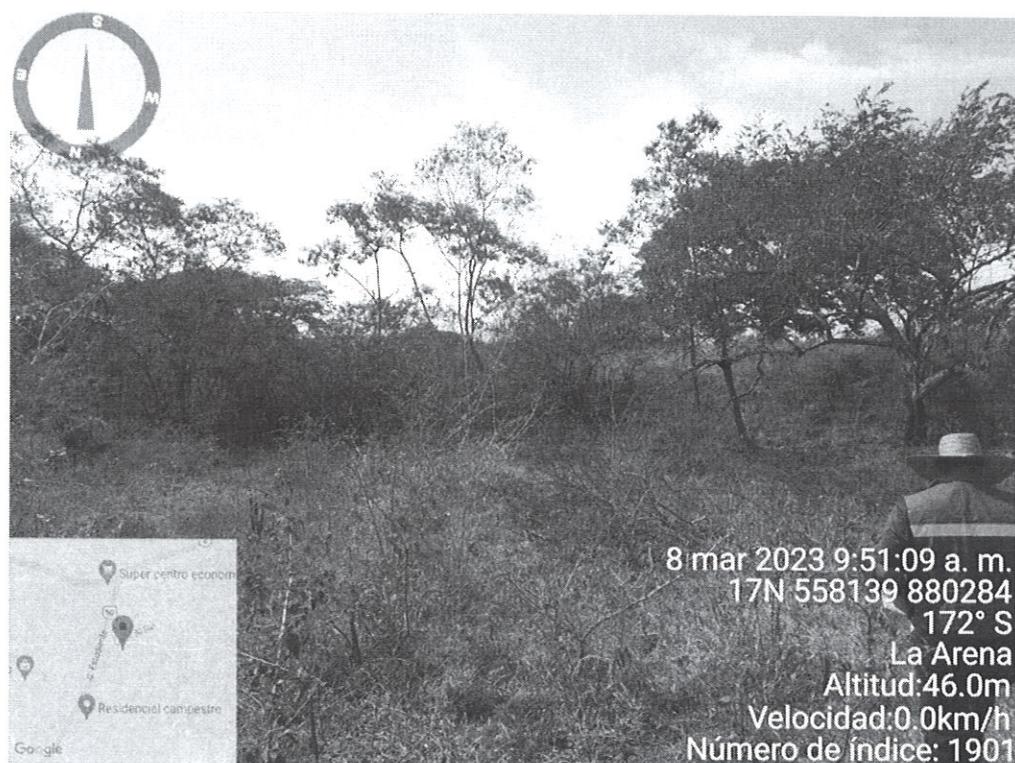
**Fig. No. 7:** Vista de la vegetación existente a lo interno del polígono del proyecto. Se observa la diferencia de elevación existente en el terreno.

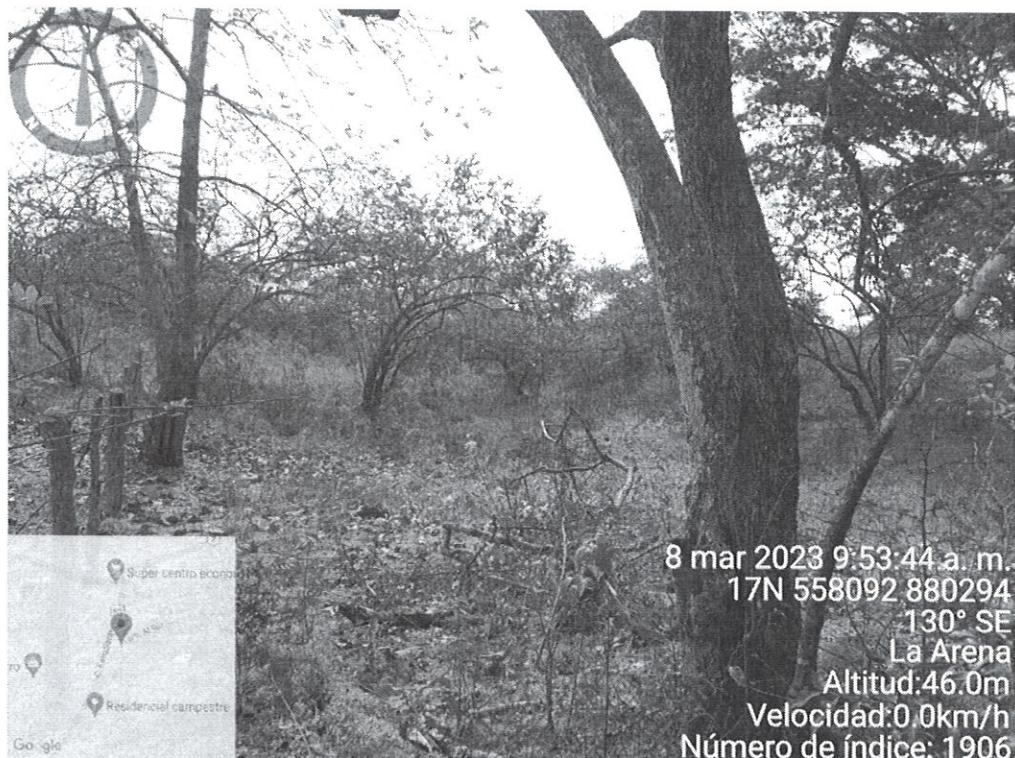
**Fig. No. 8:** Vista de las condiciones físicas y biológicas a lo interno del polígono del proyecto.
