**INFORME TÉCNICO DE EVALUACIÓN DRPM-SEIA-No. 002-10-03-2023**

PROYECTO:	PH LAGUN.
PROMOTOR:	BRISAS DEL NORTE DEVELOPMENT, S. A.
CATEGORÍA:	II
FECHA DE INSPECCIÓN:	23 DE FEBRERO DE 2023.
LOCALIZACIÓN DEL PROYECTO:	CORREGIMIENTO DE RUFINA ALFARO, DISTRITO DE SAN MIGUELITO, PROVINCIA DE PANAMÁ.
FECHA DE INFORME:	10 DE MARZO DE 2023.
EXPEDIENTE DRPM:	DRPM-IIF-002-2023.
EXPEDIENTE DEIA:	DEIA-II-F-018-2023.
PARTICIPANTES:	JOSE DOMINGUEZ. (PROMOTORA). EMILIO RODRÍGUEZ. (PROMOTORA). HÉCTOR JUSTINIANI. CONSULTOR. RACHELL BOYD. UNIVERSIDAD DE PANAMÁ. CARLOS GUERRERO. SF. DRPM-MIAMBIENTE. MARTA MORENO. SAPB. DRPM-MIAMBIENTE. HÉCTOR MAURE. SEIA DRPM-MIAMBIENTE. YAGEHIRY GARCIA. SEIA DRPM-MIAMBIENTE.

El proyecto **PH LAGUN**, consiste en la construcción de un conjunto residencial que generará 313 soluciones de viviendas.

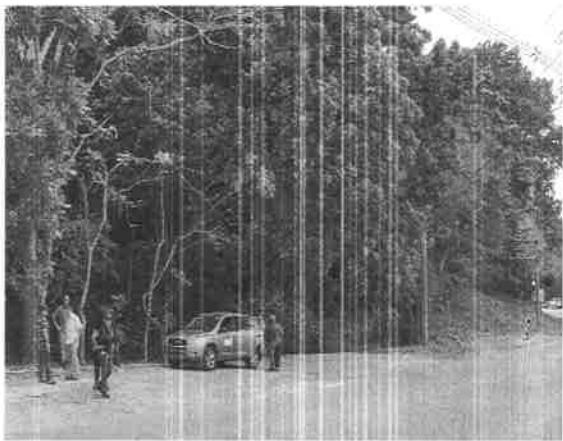
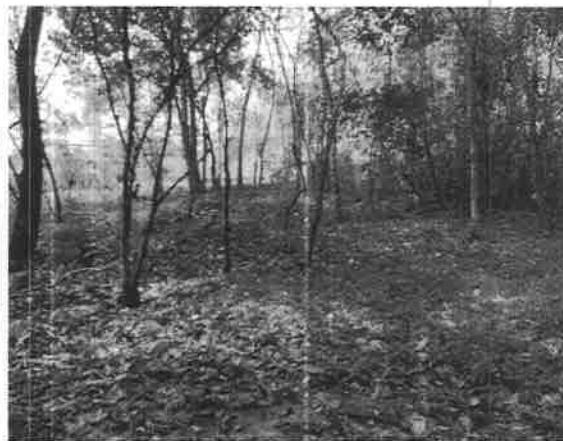
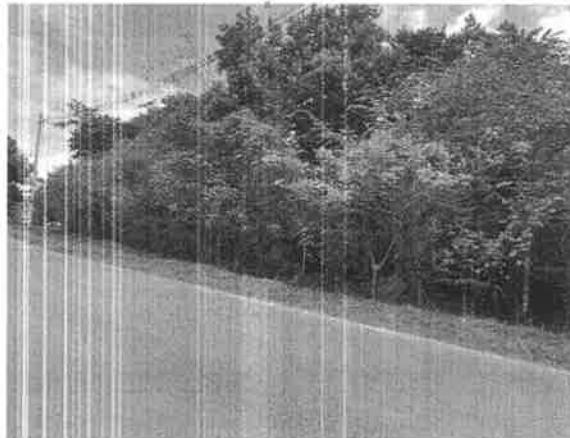
**TOPOGRAFÍA:** El área de desarrollo del proyecto presenta una topografía irregular, donde se observaron puntos de depresiones y elevaciones considerables. Las depresiones más pronunciadas corresponden a las secciones circundantes a las secciones de los cauces existentes dentro del polígono de desarrollo del proyecto.

Fig. 1. Vista de la topografía del área

Fig. 2. Vista de la topografía del área.

Fig. 3. Vista de la topografía

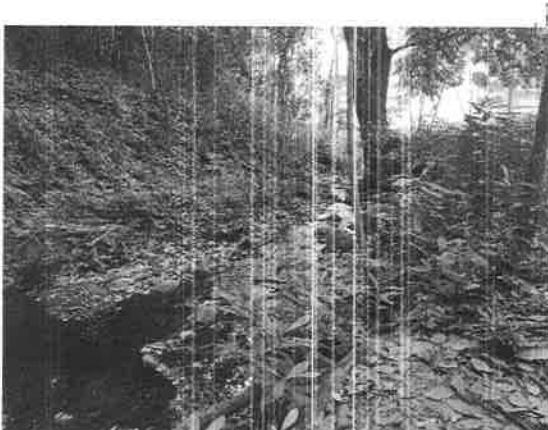
- **Cauce 1.**  
Ancho aproximado de 1.5 m y una longitud aproximada de 100 m, caudal corrido de coloración cristalina, lecho rocoso y definido.
- **Cauce 2.**  
Ancho aproximado de 1 m, al momento de la inspección no se observó agua en el mismo, lecho rocoso y definido, el mismo manifiesta características que conduce una fuente hídrica de carácter estacional.
- **Cauce 3.**  
Ancho aproximado de 2 m de ancho, caudal corrido de coloración cristalina, lecho rocoso y definido.

Fig. 4. Vista de la sección del cauce 1

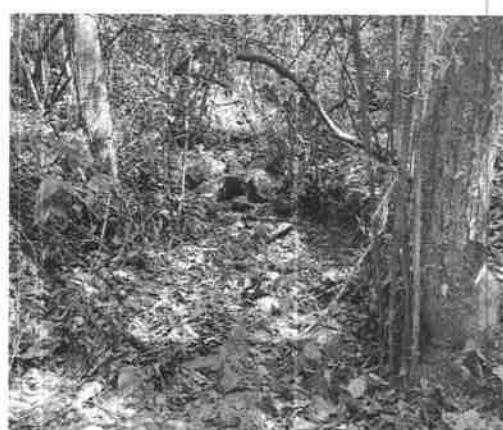
Fig. 5. Vista de la sección del cauce 2.

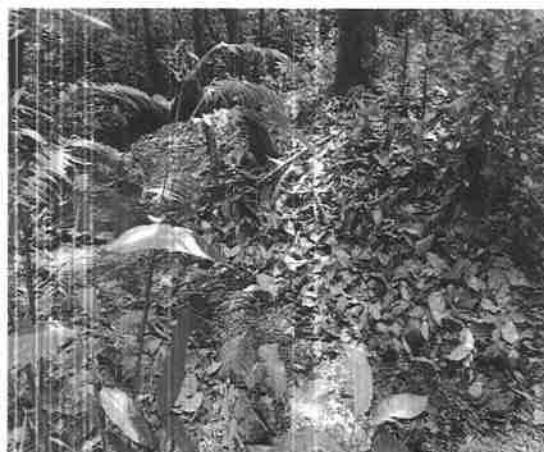
Fig. 6. Vista de la sección del cauce 3.

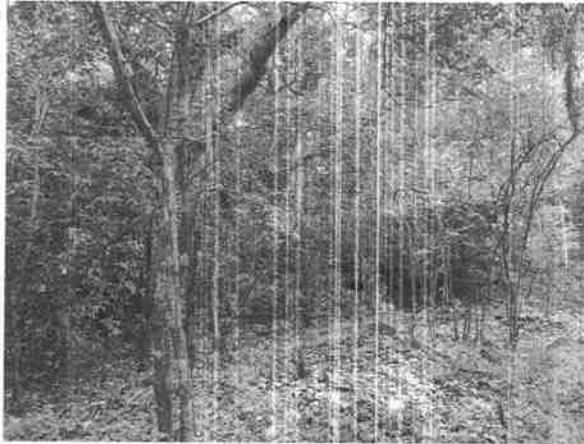
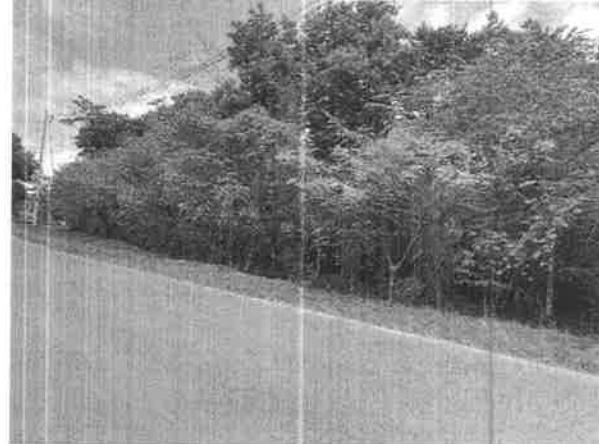
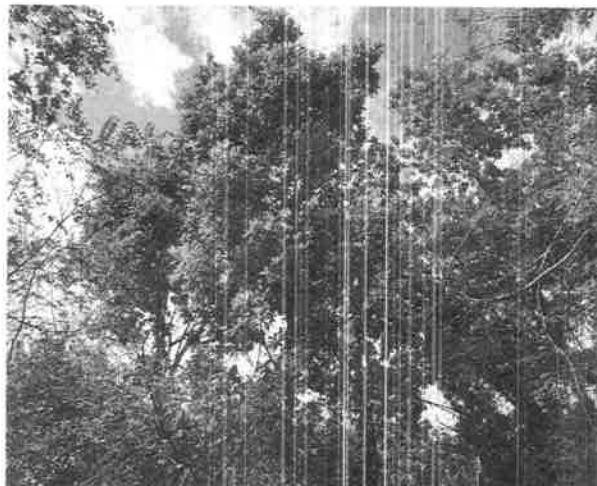
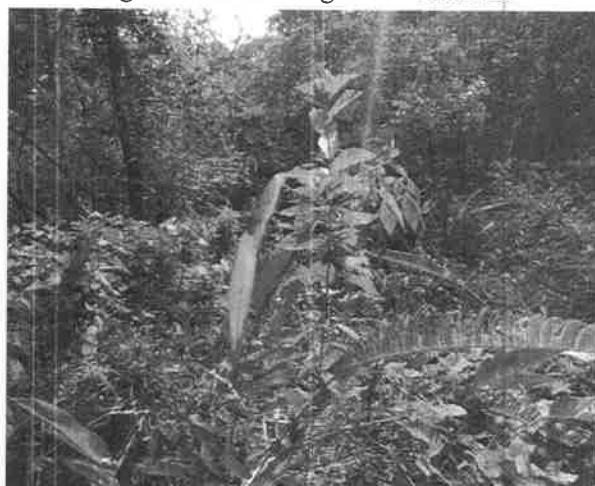
La vegetación del polígono de desarrollo del proyecto se encuentra conformada principalmente por especies gramíneas, rastrojo, bosque secundario con desarrollo intermedio y bosque de galería.

Fig. 7. Vista de la vegetación existente

Fig. 8. Vista de la vegetación existente.

Fig. 9. Vista de la vegetación existente.

Fig. 10. Vista de la vegetación existente.

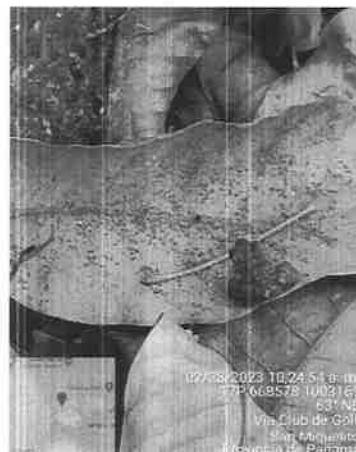
“Por la hora de los recorrido se observaron pocos especie de fauna, algunas especies de asociadas a la fuente de agua (Saltarin cuellidorado) y de lugares abiertos (Mosqueros), ranas de hojarasca (juveniles) y una boa constrictora, no se descarta la presencia de mamíferos terrestres debido a la hora del recorrido.”

Foto 3. Rana de hojarasca cerca de una de las fuentes hídricas (quebradas).

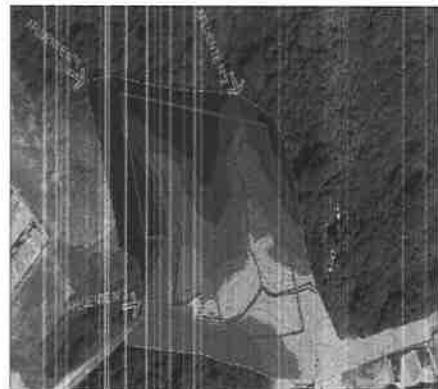
Figura 6.6.1: Afluentes e drenos del Proyecto

*En la figura 6.6.1, visible en el contenido 6.6 Hidrología, se observa las pendientes del terreno tal como se describe en el contenido 6.4 Topografía, “topografía que desciende con pendientes entre 25% y 120% aproximadamente”. Específicamente en dirección suroeste de la propiedad paralela a la vía hacia el club del golf, se puede visualizar lo siguiente:*

- *En lo seleccionado en amarilla, existe una sección del denominado afluente No. 3 y Afluente No. 1, el cual quedan fuera del polígono del proyecto a desarrollar, teniendo pendientes, dos denominados afluentes (sin infraestructura) y las colindancia de las terracerías productos del proyecto, por consiguiente, esto pudiese generar impactos ambientales externos que influyen en el proyecto y sus fuentes de agua natural, como lo es en la erosión y/o arrastre del suelo respecto a las fuentes de agua natural.*

- *Dentro del Estudio de Impacto Ambiental no detalla las técnicas en el manejo de taludes, desniveles, excavaciones y la erosión respecto a los cuerpos de agua durante la etapa de construcción del proyecto.*

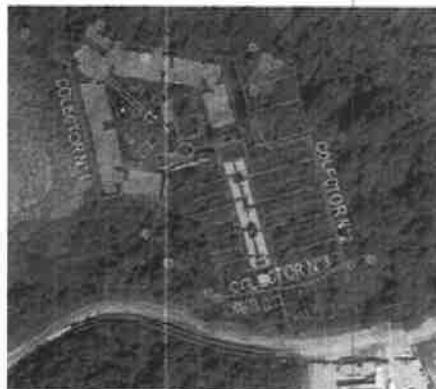
Figura 6.6.2: Infraestructura dentro Proyecto

- *En la figura 6.6.6, visible en el contenido 6.6 Hidrología, podemos observar que la dirección originaria del cauce de las fuentes de agua natural, posiblemente serán desviadas y canalizadas hacia los márgenes del polígono del proyecto, por lo que es necesario describir la actividad de la obra en cauce que se llevará a cabo.*

- *La canalización, desvió, relleno, enterramiento, enderezamiento o entubamiento de fuentes hídricas solo serán consideradas si el objetivo es de prevención de riesgos ante inundaciones o similar, construcción de pasos o vías de comunicación; dichas solicitudes deberán ser técnicas y socialmente justificadas y contempladas en el Estudio de Impacto Ambiental, tal cual como se establece en la Resolución No. DM. 0431 -2021, de 16 de agosto de 2021, Por la cual se establecen los requisitos para las autorizaciones de las obras en cauces naturales en la República de Panamá y se dictan otras disposiciones.*

- *El promotor del proyecto deberá cumplir con lo establecido en el Decreto Ejecutivo No. 44 de 6 de mayo de 2002, Por el cual se reglamenta la construcción de estructuras sobre cursos abiertos de aguas naturales en área urbana.*

- *Presentar planos de la obra civil (georeferenciada) que se realizará en los cuerpos de aguas en cumplimiento de Resolución DM. 0431 - 2021, de 16 de agosto de 2021, en su artículo 8, indica lo siguiente: Cumplir con lo establecido en los artículos 23 y 24 de la Ley 1 de 1994; ya que las autorizaciones de la obra en cauce no aprueban la remoción o tala de la vegetación del bosque de protección.*

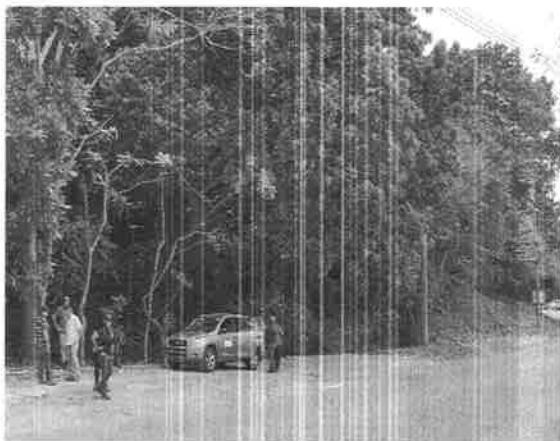
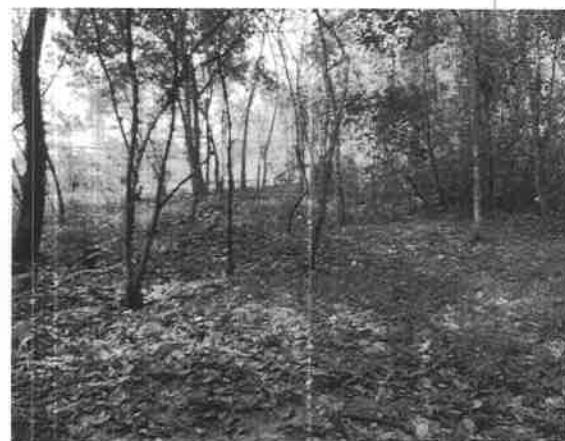
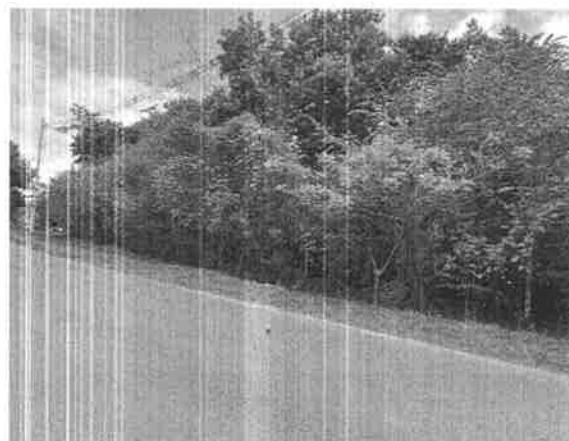
**TOPOGRAFÍA:** El área de desarrollo del proyecto presenta una topografía irregular, donde se observaron puntos de depresiones y elevaciones considerables. Las depresiones más pronunciadas corresponden a las secciones circundantes a las secciones de los cauces existentes dentro del polígono de desarrollo del proyecto.

Fig. 1. Vista de la topografía del área

Fig. 2. Vista de la topografía del área.

Fig. 3. Vista de la topografía

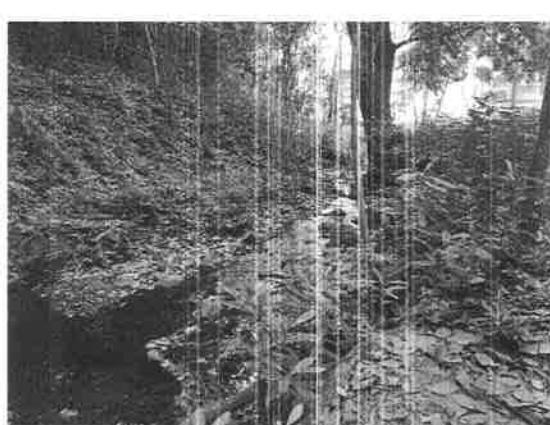
- **Cauce 1.**  
Ancho aproximado de 1.5 m y una longitud aproximada de 100 m, caudal corrido de coloración cristalina, lecho rocoso y definido.
- **Cauce 2.**  
Ancho aproximado de 1 m, al momento de la inspección no se observó agua en el mismo, lecho rocoso y definido, el mismo manifiesta características que conduce una fuente hídrica de carácter estacional.
- **Cauce 3.**  
Ancho aproximado de 2 m de ancho, caudal corrido de coloración cristalina, lecho rocoso y definido.

Fig. 4. Vista de la sección del cauce 1

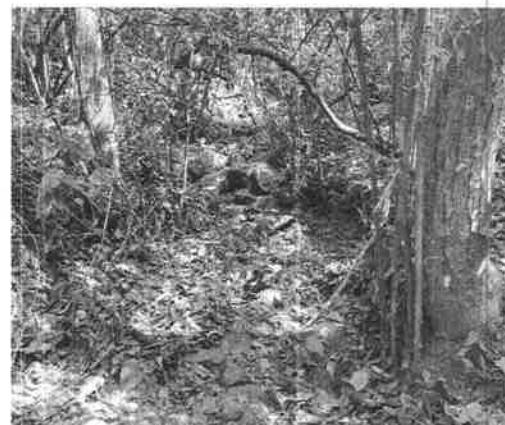
Fig. 5. Vista de la sección del cauce 2.

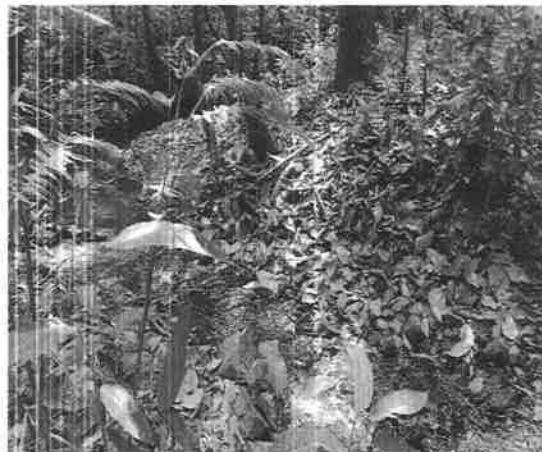
Fig. 6. Vista de la sección del cauce 3.

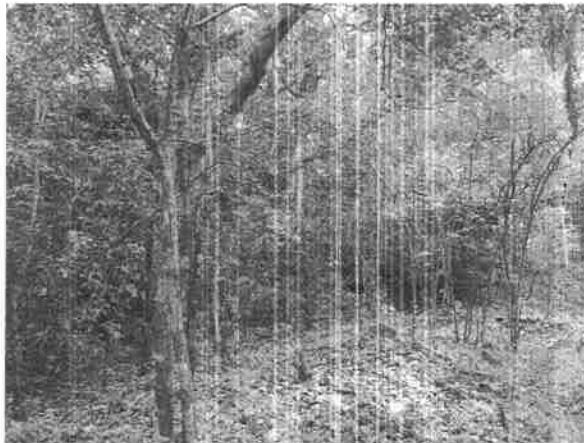
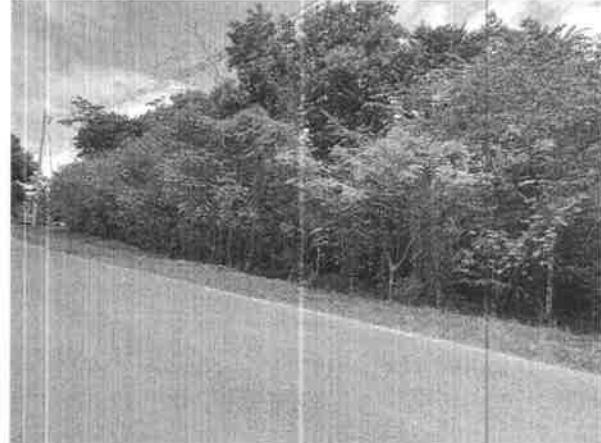
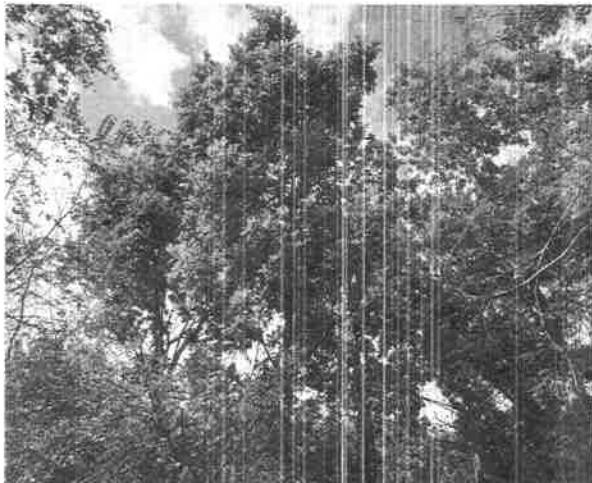
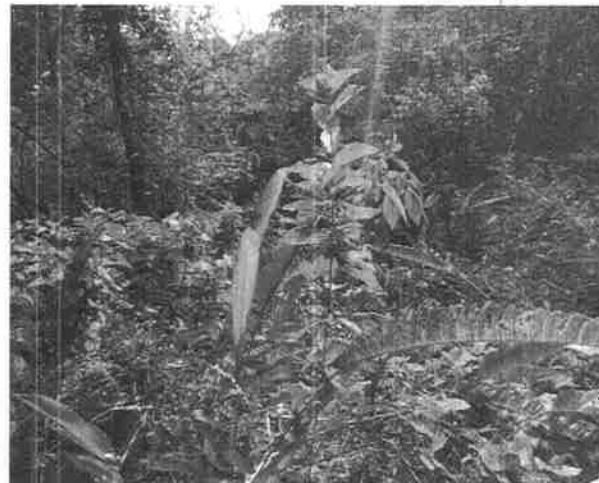
La vegetación del polígono de desarrollo del proyecto se encuentra conformada principalmente por especies gramíneas, rastrojo, bosque secundario con desarrollo intermedio y bosque de galería.

Fig. 7. Vista de la vegetación existente

Fig. 8. Vista de la vegetación existente.

Fig. 9. Vista de la vegetación existente.

Fig. 10. Vista de la vegetación existente.

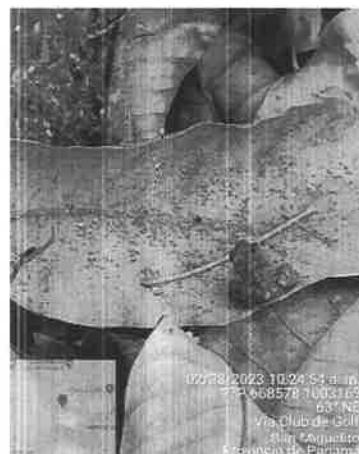
“Por la hora de los recorrido se observaron pocos especie de fauna, algunas especies de asociadas a la fuente de agua (Saltarin cuellidorado) y de lugares abiertos (Mosqueros), ranas de hojarasca (juveniles) y una boa constrictora, no se descarta la presencia de mamíferos terrestres debido a la hora del recorrido.”

Foto 3. Rana de hojarasca cercana a una de las fuentes hídricas (quebradas).

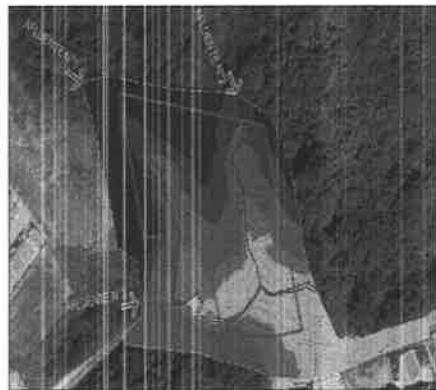
Figura 6.6.1: Afluentes e drenes del Proyecto

En la figura 6.6.1, visible en el contenido 6.6 Hidrología, se observa las pendientes del terreno tal como se describe en el contenido 6.4 Topografía, “topografía que desciende con pendientes entre 25% y 120% aproximadamente”. Específicamente en dirección suroeste de la propiedad paralela a la vía hacia el club del golf, se puede visualizar lo siguiente:

- En lo seleccionado en amarilla, existe una sección del denominado afluente No. 3 y Afluente No.1, el cual quedan fuera del polígono del proyecto a desarrollar, teniendo pendientes, dos denominados afluentes (sin infraestructura) y las colindancia de las terracerías productos del proyecto, por consiguiente, esto pudiese generar impactos ambientales externos que influyen en el proyecto y sus fuentes de agua natural, como lo es en la erosión y/o arrastre del suelo respecto a las fuentes de agua natural.

- Dentro del Estudio de Impacto Ambiental no detalla las técnicas en el manejo de taludes, desniveles, excavaciones y la erosión respecto a los cuerpos de agua durante la etapa de construcción del proyecto.
