DIRECCIÓN REGIONAL DE CHIRIQUÍ
SECCIÓN DE ÁREAS PROTEGIDAS Y BIODIVERSIDAD
PARQUE NACIONAL MARINO GOLFO DE CHIRIQUÍ
PNMGCh-01-23

Inspección para verificación de cumplimiento de EIA-II-F-009-2023, sobre Proyecto Cinta Costera de Barú-Etapa1.

**INFORME DE REVISIÓN Y CALIFICACIÓN DE ESTUDIO DE IMPACTO
AMBIENTAL (E.I.A.)**

“CINTA COSTERA DE BARÚ-ETAPA I”.

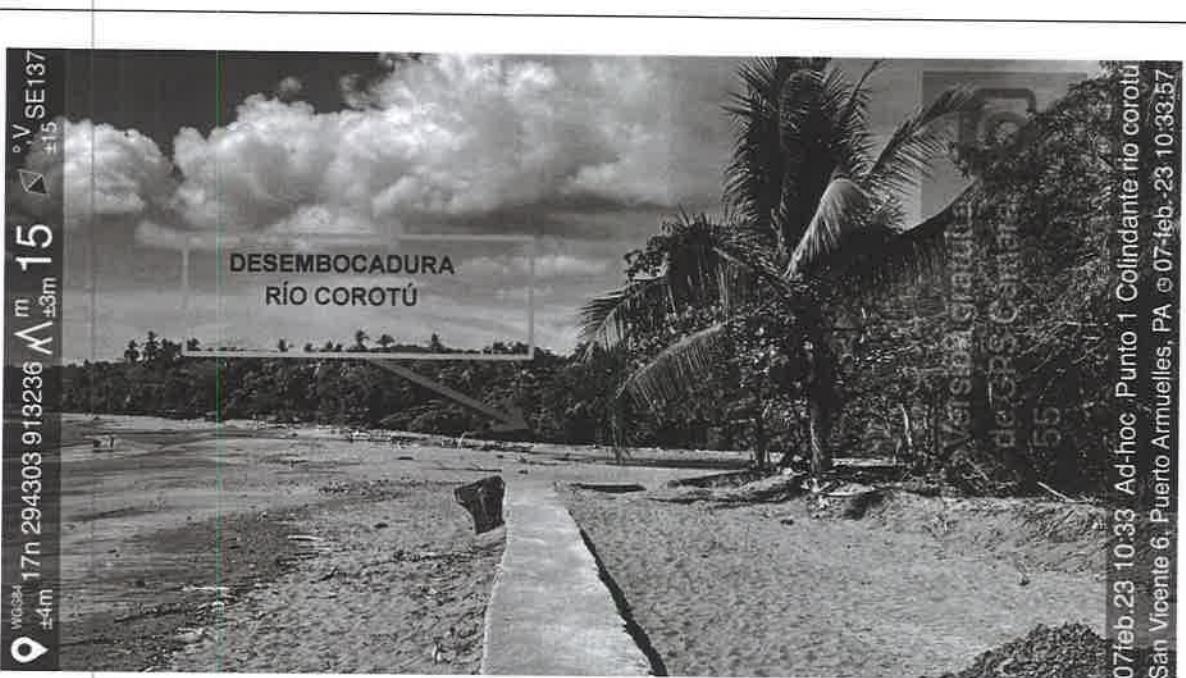
07feb.23 10:33 Ad-hoc Punto 1 Colindante río corotú
San Vicente 6, Puerto Armuelles, PA 07-feb.-23 10:33:57

Punto de inicio de la Cinta Costera de Barú – Etapa I, donde se observa la desembocadura del Río Corotú. Fuente: SSHCH

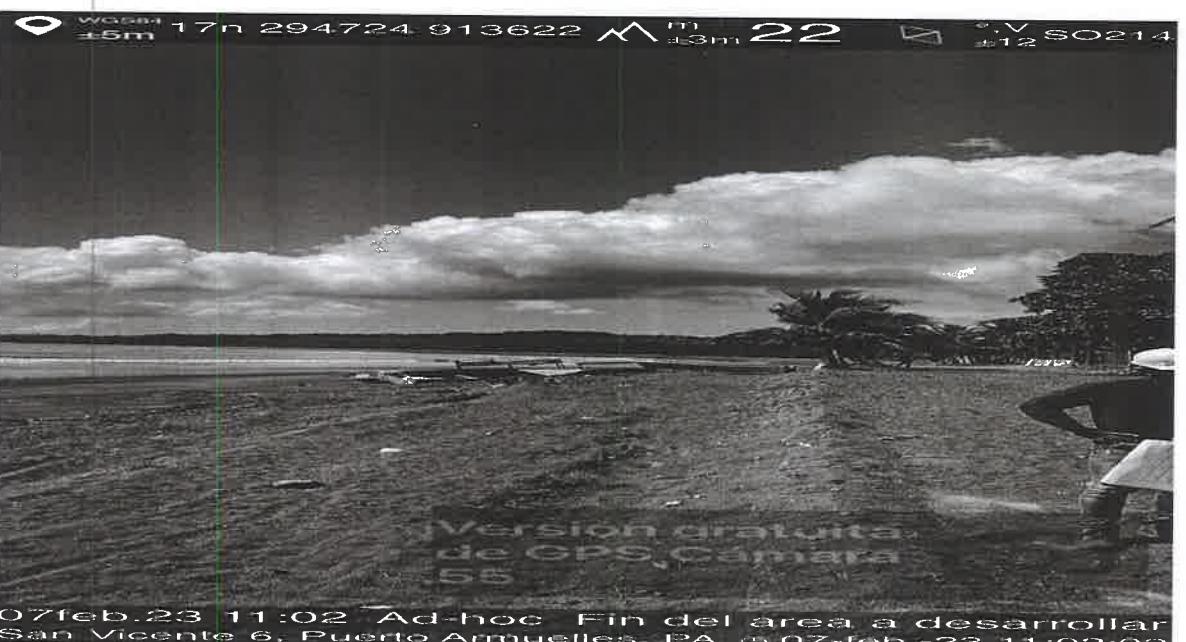
07feb.23 11:02 Ad-hoc Fin del área a desarrollar
San Vicente 6, Puerto Armuelles, PA 07-feb.-23 11:02:02

Punto final de la Cinta Costera de Barú – Etapa I. Fuente: SSHCH

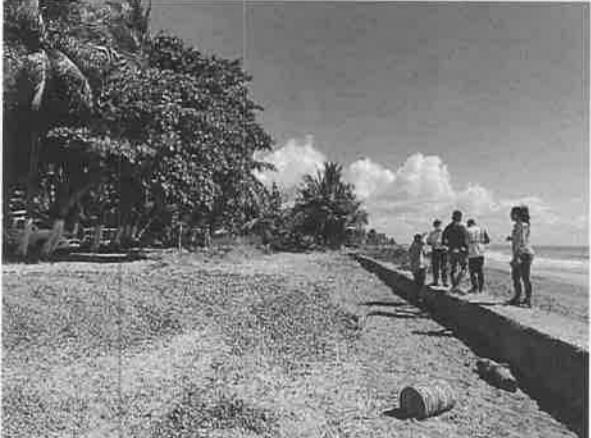
Vista del área donde se inicia el proyecto, a la izquierda del muro ya existente.

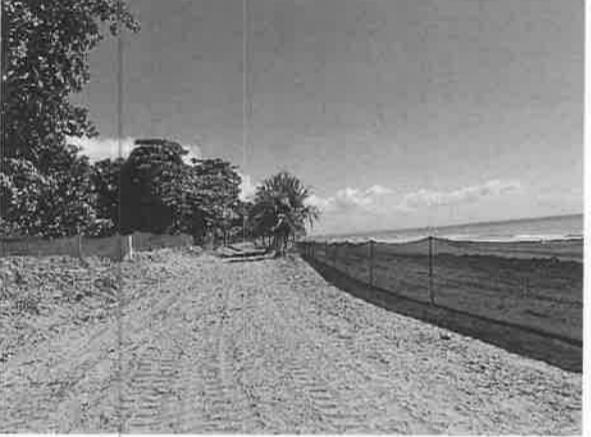
Vista del área donde se realizará el proyecto de cinta costera en zona de servidumbre costera.

- La zona de servidumbre costera, colindante del área donde se realizará el proyecto debe ser reforestada con especies típicas de zonas costeras.
- Remitir el presente informe técnico a la Sección de Evaluación de Impacto Ambiental.

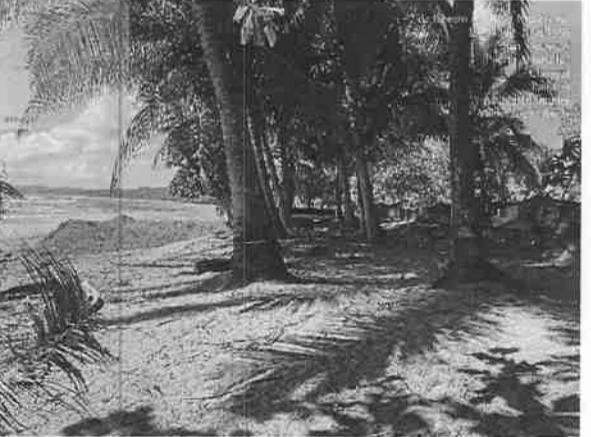
Se observa la vegetación de palmas de coco en el área de construcción del proyecto.

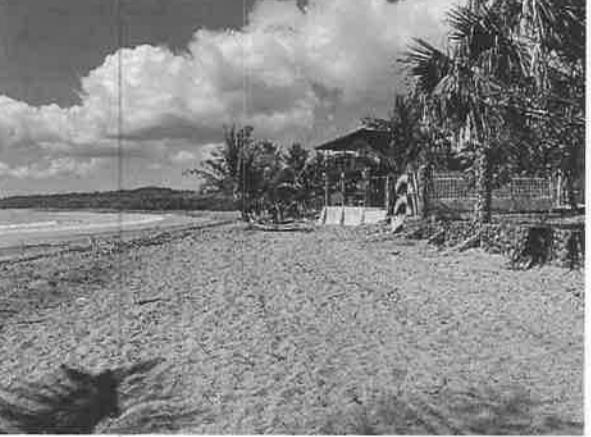
En esta fotografía se puede observar, que el proyecto se construirá entre el muro y las viviendas ya existentes en el terreno.
