MEMORANDO
DSH-250-2023

ASUNTO: **“Revisión del Estudio de Impacto Ambiental Categoría II del Proyecto denominado “VILLA DE LAS FLORES, FASE II”**

DIRECCIÓN DE SEGURIDAD HÍDRICA**INFORME TÉCNICO-032 -2023**

Evaluación del EsIA del proyecto denominado
“VILLA DE LAS FLORES, FASE II”

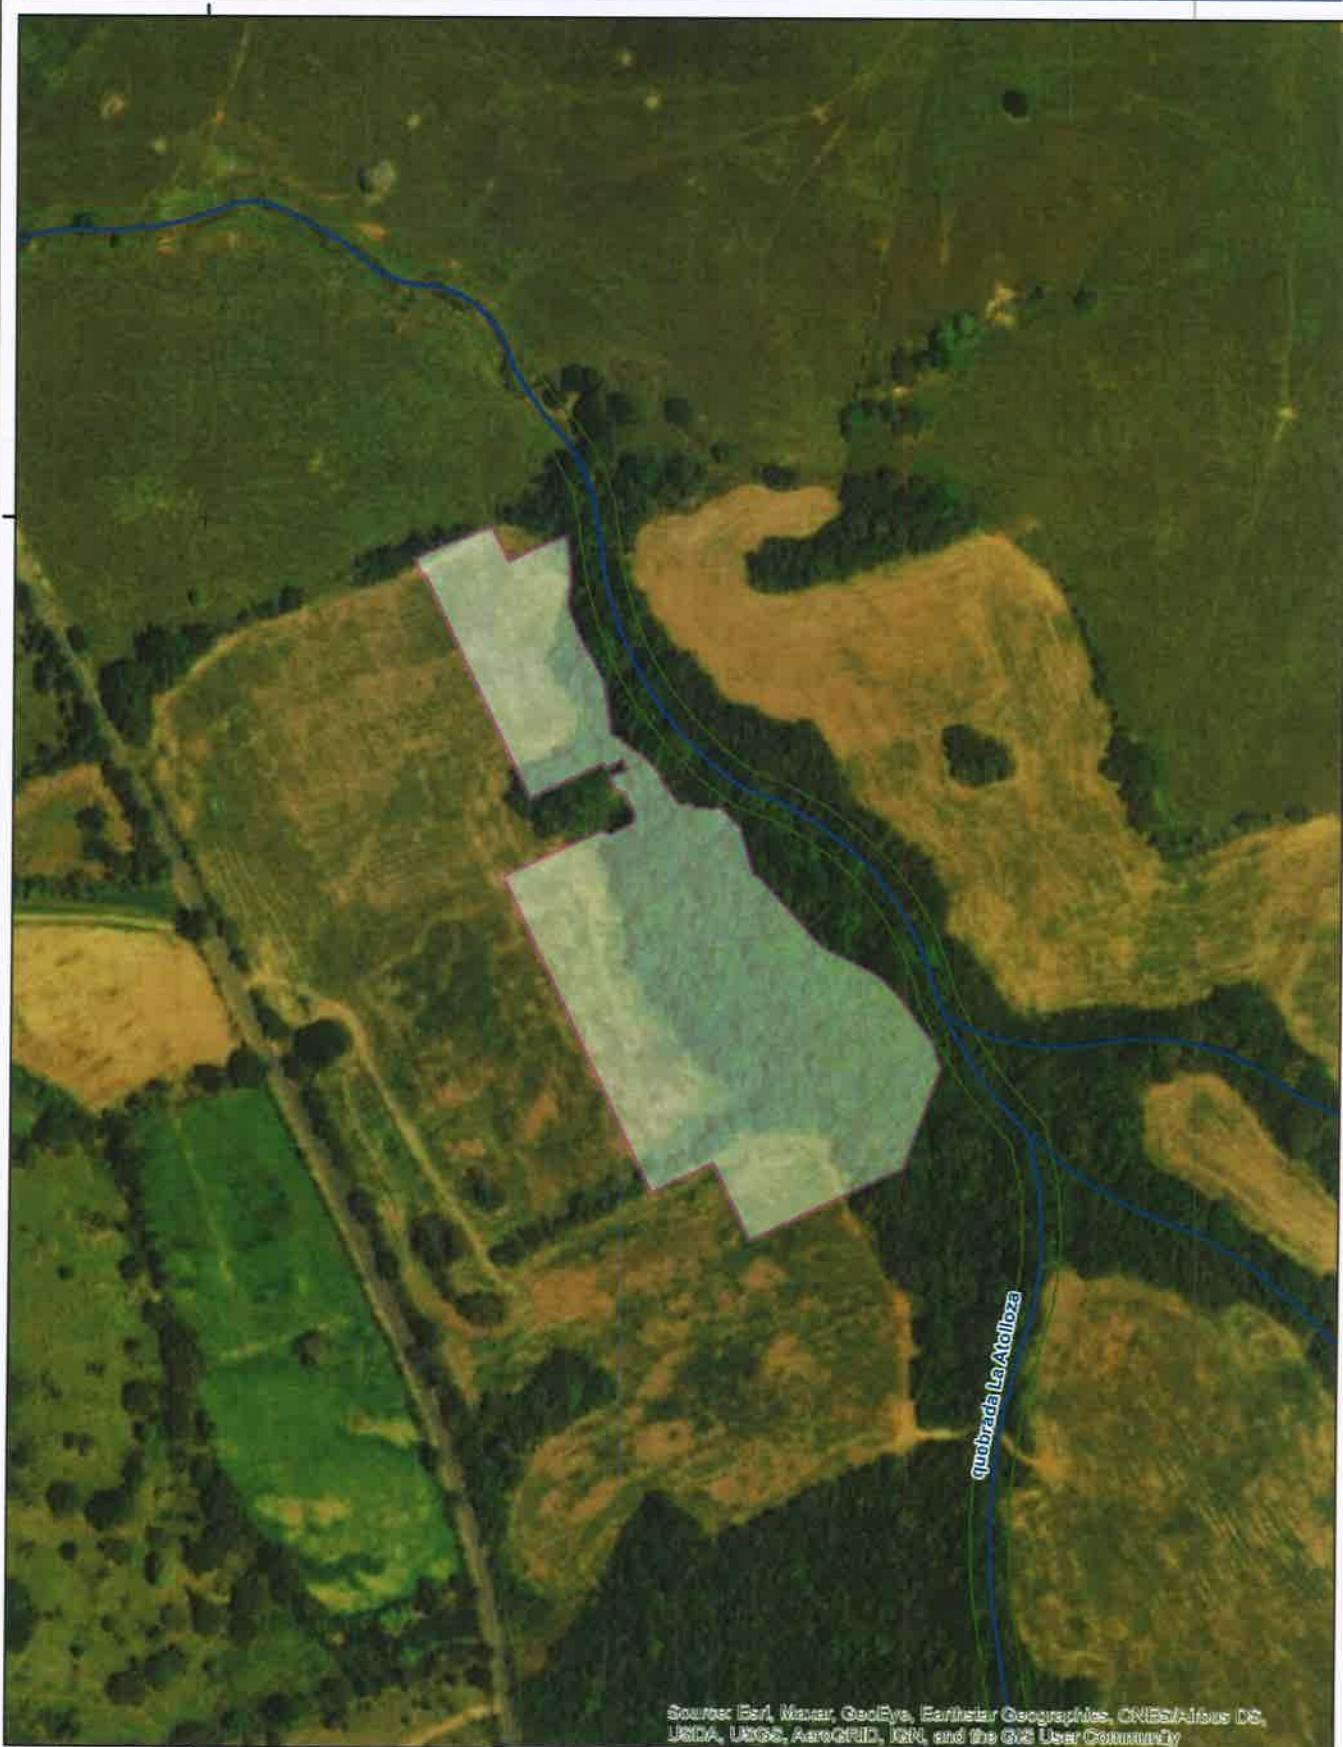
República de Panamá
EIA CAT II - VILLA DE LA FLORES II

- quebrada la Atolloza
- area del proyecto

ESCALA: 1:3,500

En el polígono o área de proyecto se localiza la Quebrada la Atolloza. La ubicación corresponde a una zona continental, en la región central de la cabecera de la provincia de Veraguas.
